Asbestinventarisatetest

Roshaagstraat 28, 3990 Peer

Attestnummer : 20231109-000214.000

Uitgegeven op : 09.11.2023

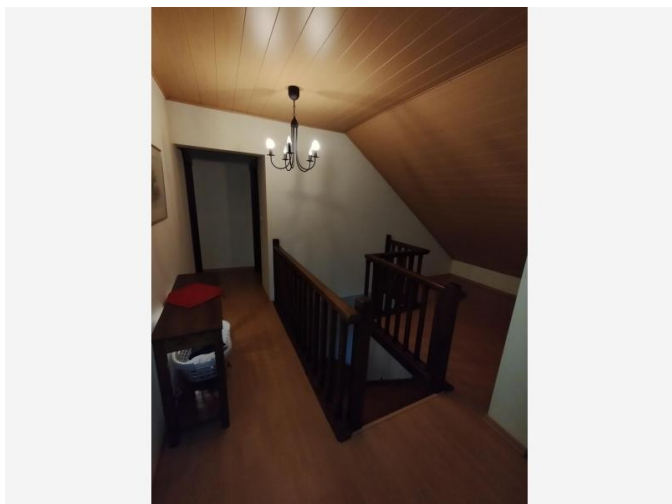
De volledige v+1 verdieping werd met valse plafonds afgewerkt, alsook de badkamer op de GLV.

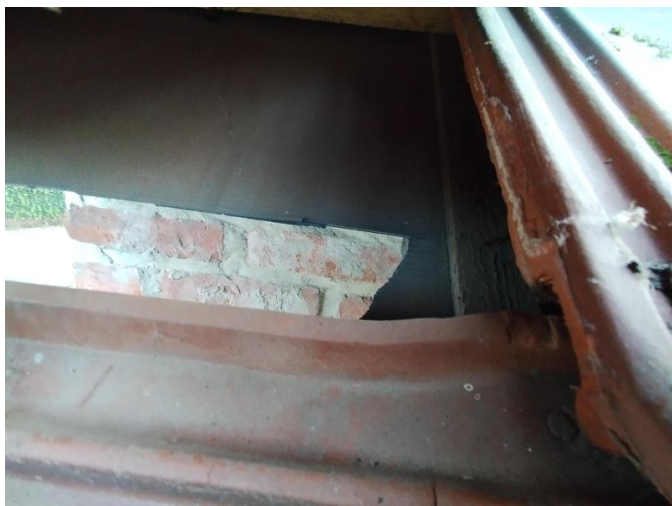
Bij het inspecteren van het onderdak werden geen verdachte materialen aangetroffen.

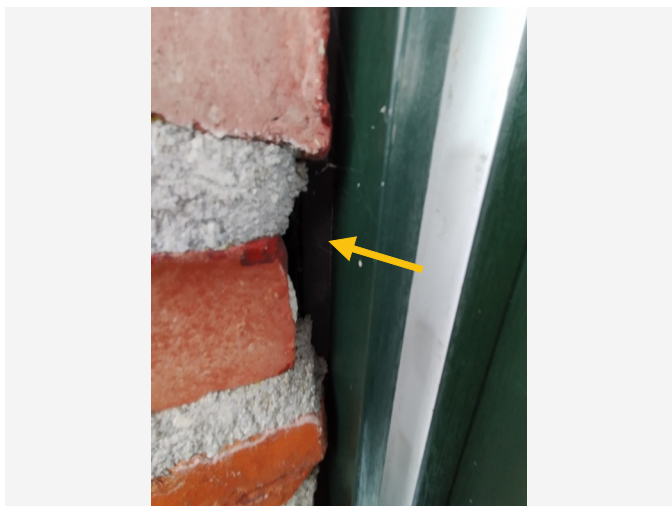
De waterkering die werd aangetroffen tijdens de inspectie wordt volgens expertise als niet asbest-verdacht beschouwd.

Het materiaal betreft kunststof.

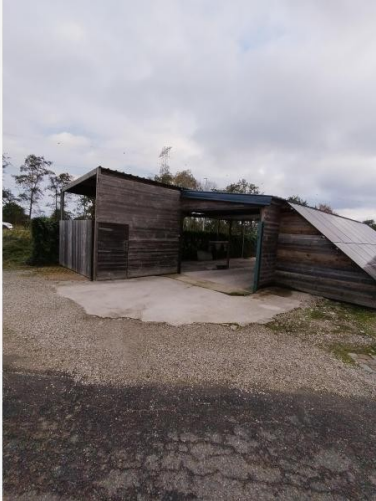
Geen asbest-verdachte materialen aangetroffen.

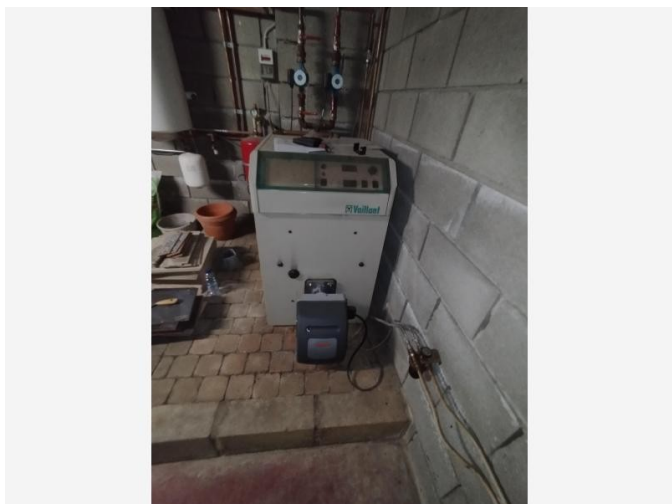
De cv ketel merk Vaillant bj 1997 werd opgezocht in het IAD Online bronnenboek asbest en als niet asbesthoudend beoordeeld. Info in bijlage.

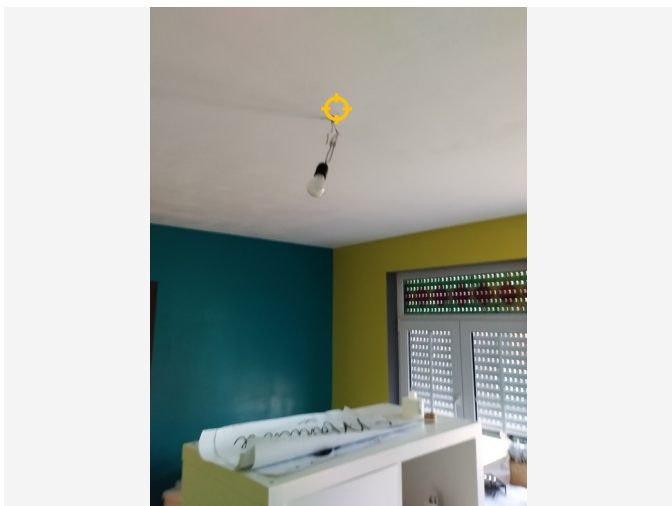
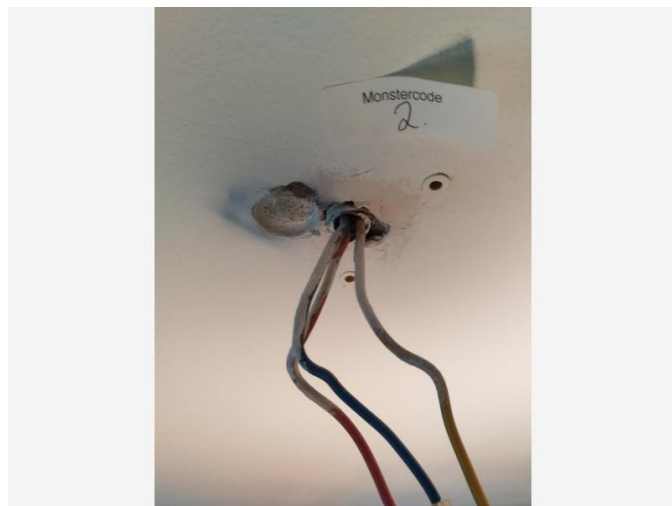
Geen asbest

#	Type	Referentie	Resultaat
6.1	Mengmonster	2	Geen asbest

Beschrijving	Pleisterwerk plafonds
Omgeving	Binnen
Primaire drager	Plafond
Bindmiddel van materiaal	Gips - kalk

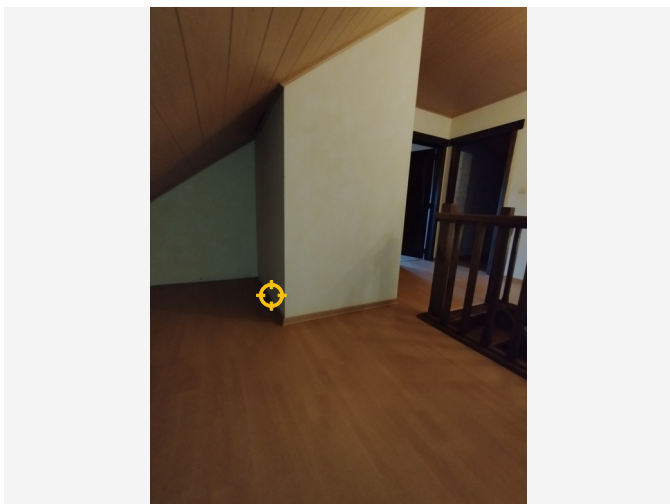
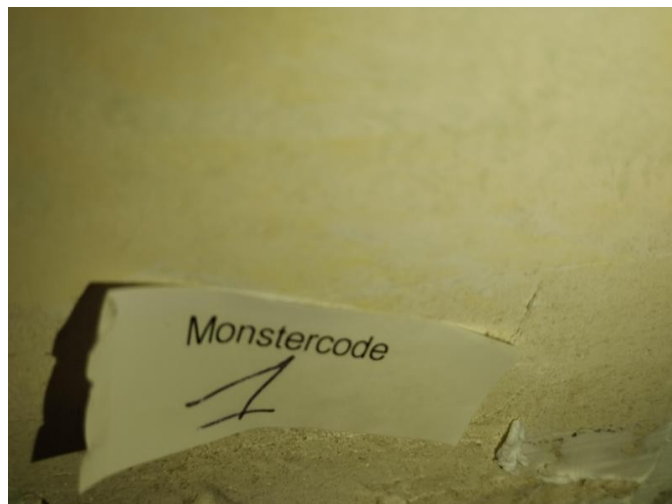
Geen asbest

#	Type	Referentie	Resultaat
7.1	Mengmonster	1	Geen asbest

Beschrijving	Pleisterwerk Muren
Omgeving	Binnen
Primaire drager	Binnenwand

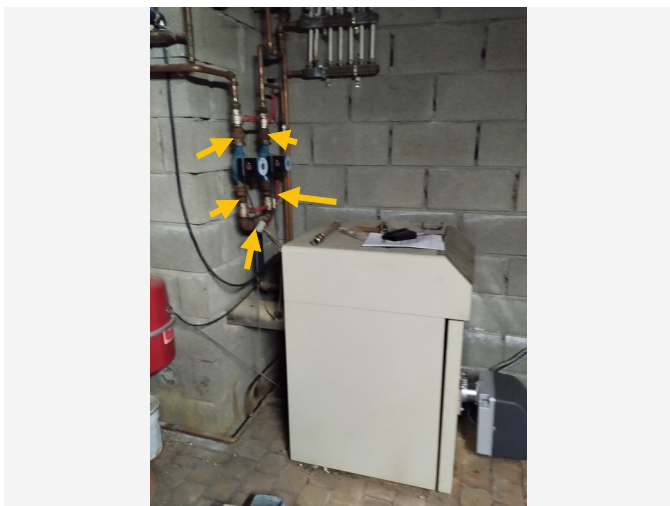
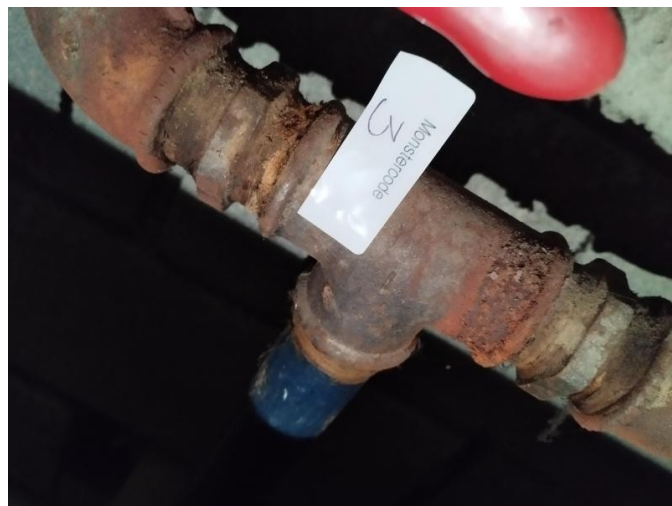
Geen asbest

#	Type	Referentie	Resultaat
8.1	Puntmonster	3	Geen asbest

Beschrijving	Dichtingskoord - cv-leidingen
Omgeving	Binnen
Primaire drager	HVAC infrastructuur en uitrusting
Bindmiddel van materiaal	Weinig of geen bindmiddel (textiel, bevolking, ...)
