# Asbestinventarisatetest

Adjutant De Keyserstraat 36, 3970 Leopoldsburg

Attestnummer : 20240131-000294.000

Uitgegeven op : 31.01.2024

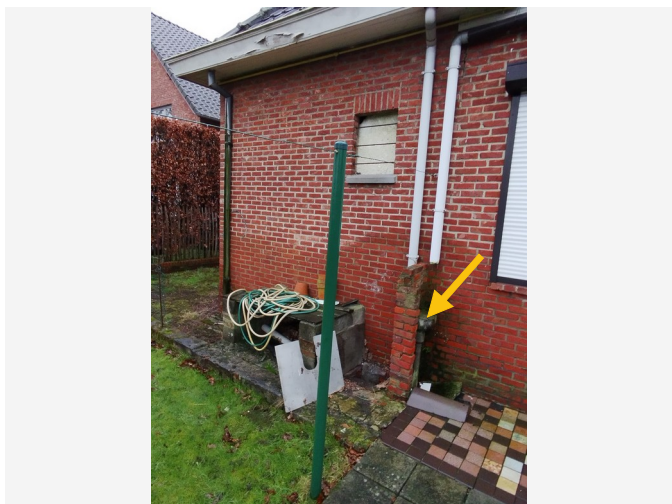
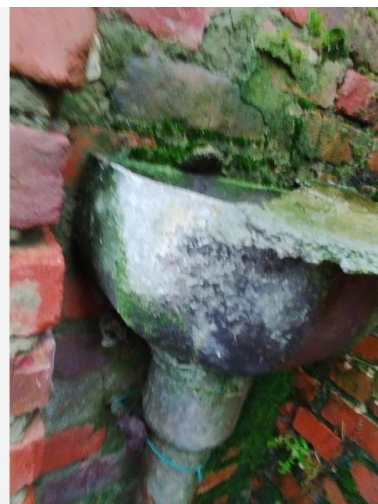
Afshuren of reinigen verhoogd de kans op vezelvrijgave

<b>Beschrijving</b>	Urinoir
<b>Type afvalstof</b>	Betreft stock-voorraad of gedemonteerde asbestmaterialen
<b>Aanwezige resten</b>	Urinoir ter hoogte van de achtegevel
<b>Omgeving</b>	Buiten
<b>Primaire drager</b>	Sanitaire infrastructuur en uitrusting (toe- en afvoer)
<b>Asbestmaterialen</b>	<ul style="list-style-type: none"><li>Bak, reservoir, kuip, bloembak</li></ul>
<b>Bindmiddel van asbestmateriaal</b>	Cement
<b>Gebondenheid op basis van bindmiddel</b>	Hecht
<b>Hoeveelheid (gewicht - aantal)</b>	<ul style="list-style-type: none"><li>10,00 kg - 1 stuk</li></ul>
<b>Totaal gewicht</b>	10,00 kg
<b>Eenvoudig bereikbaar</b>	Ja
<b>Identificatiemethode</b>	Vaststelling zonder monsternamen

- Verwijder het asbestafval.

- Eenvoudige handelingen: mag via doe-het-zelf of door werknemer(s) met opleidingsattest eenvoudige handelingen  
Bij de gemeente of het plaatselijk containerpark kan je afsluitzakken opvragen om het afval dubbel te verpakken en het af te voeren als hechtgebonden materiaal naar het containerpark. Bescherm jezelf voldoende met de nodige PBM's (mondmasker FFP3, handschoenen, Tyvec, ...).

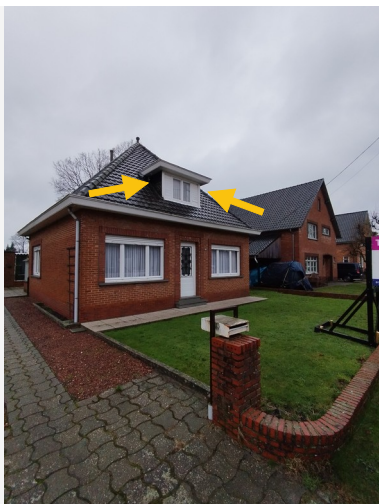
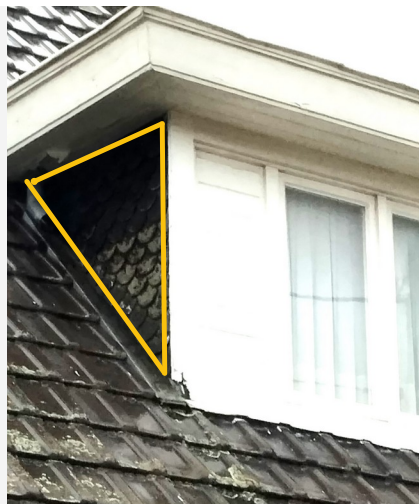
Reinigen/afschuren/ontmossen leien (leien mogen op geen enkele manier gereinigd of afgeschuurd worden. Totaalverbod sinds 27 april 2019)

Eindbeoordeling materiaalrisico	Verhoogd materiaalrisico en/of verhoogde kans op vezelvrijgave
---------------------------------	--

Gebondenheid	Categorie 1: hechtgebonden in oorsprong
Asbestsoort (vezeltype)	Crocidoliet aanwezig
Asbestconcentratie	Laag (< 50%)
Afschermingsgraad van het gehele materiaal	Geheel of deels vrij aan de buitenlucht
Toestand van het materiaal	Matig beschadigd, matig verweerd

Beschrijving	Gevelleien - dakkapel
Omgeving	Buiten
Primaire drager	Wand buitenschil
Asbestmateriaal	Dak- en gevelbekleding - Lei, shingle
Bindmiddel van asbestmateriaal	Cement
Gebondenheid op basis van bindmiddel	Hecht
Hoeveelheid (oppervlakte - aantal)	<ul style="list-style-type: none"><li>• 4,00 m<sup>2</sup> - 1 stuk</li></ul>
Totale oppervlakte	4,00 m <sup>2</sup>
Eenvoudig bereikbaar	Ja
Bevestigingswijze	<ul style="list-style-type: none"><li>• Genageld, geniet</li></ul>
Identificatiemethode	Vaststelling zonder monsternamen
Destructieve handeling voor identificatie	Nee
Opmerking	De leien zijn visueel en volgens expertise als asbestverdacht beschouwd. De vermelde oppervlaktes, diktes en volumes betreffen een beredeneerde schatting. Er worden geen rechten verleend aan deze oppervlaktes/diktes/volumes.

- Verwijder dit asbestmateriaal zo snel mogelijk. Volg de toestand goed op.
- Hemelwater dat afspoelt van asbestcement daken of gevels kan asbestdeeltjes bevatten. Gebruik het enkel voor gesloten circuits (bv. spoelen toiletten). Reinig na het vervangen van het dak of de gevel de dakgoten en regenwaterput of -ton om asbesthoudend sediment of slib te verwijderen

- Eenvoudige handelingen: mag via doe-het-zelf of door werknemer(s) met opleidingsattest eenvoudige handelingen  
EH via doe-het zelf Dragen van de nodige beschermingsmiddelen (mondmasker ffp3, handschoenen,tyvec). Indien mogelijk de ondervloer afdekken , leien voorzichtig verwijderen, extra fixeren, niet breken , niet gooien, onmiddellijk verpakken of voorzichtig in container met asbest bag plaatsen.

Indien leien in slechte staat zijn en kans bestaat op breken : Eenvoudige handeling opgeleid personeel , alle werknemer(s) moeten wel beschikken over een opleidingsattest eenvoudige handelingen 8u

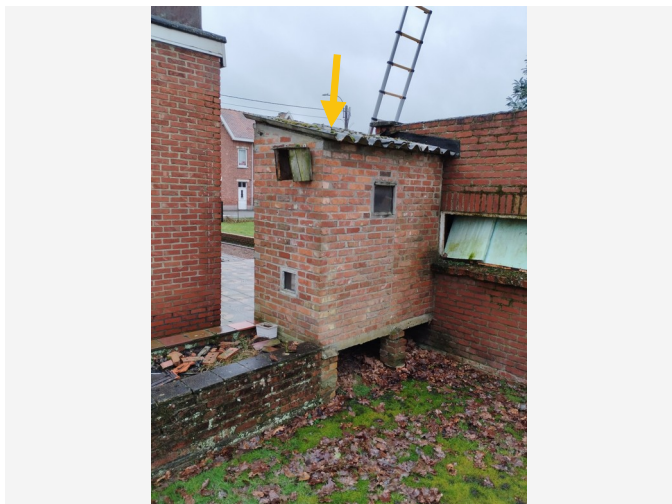
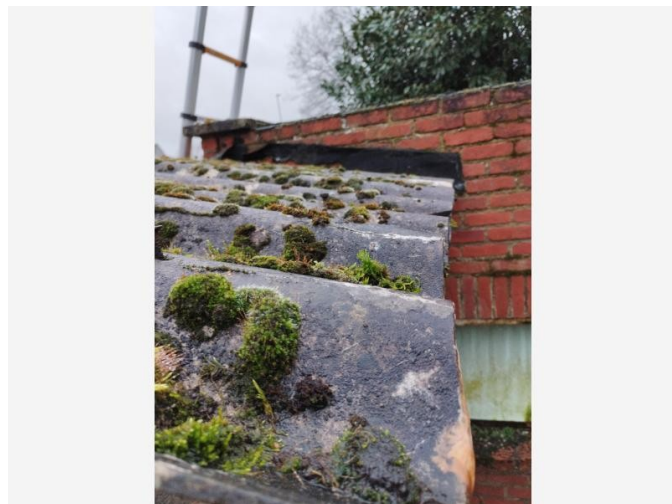
Reinigen/afschuren/ontmossen golfplaten (golfplaten mogen op geen enkele manier gereinigd of afgeschuurd worden. Totaalverbod sinds 27 april 2019)

Beschrijving	Gofplaten - Hok
Omgeving	Buiten
Primaire drager	Schuin dak
Asbestmateriaal	Dak- en gevelbekleding - Golfplaat
Bindmiddel van asbestmateriaal	Cement
Gebondenheid op basis van bindmiddel	Hecht
Hoeveelheid (oppervlakte - aantal)	<ul style="list-style-type: none"> <li>• 1,50 m<sup>2</sup> - 1 stuk</li> </ul>
Totale oppervlakte	1,50 m <sup>2</sup>
Eenvoudig bereikbaar	Ja
Bevestigingswijze	<ul style="list-style-type: none"> <li>• Genageld, geniet</li> </ul>
Identificatiemethode	Vaststelling zonder monsternamen
Destructieve handeling voor identificatie	Nee
Opmerking	De golfplaten zijn visueel en volgens expertise als asbestverdacht beschouwd. De vermelde oppervlaktes, diktes en volumes betreffen een beredeneerde schatting. Er worden geen rechten verleend aan deze oppervlaktes/diktes/volumes.

- Verwijder dit asbestmateriaal zo snel mogelijk. Volg de toestand goed op.
- Hemelwater dat afspoelt van asbestcement daken of gevels kan asbestdeeltjes bevatten. Gebruik het enkel voor gesloten circuits (bv. spoelen toiletten). Reinig na het vervangen van het dak of de gevel de dakgoten en regenwaterput of -ton om asbesthoudend sediment of slib te verwijderen

- Eenvoudige handelingen: mag via doe-het-zelf of door werknemer(s) met opleidingsattest eenvoudige handelingen  
EH via doe-het zelf Dragen van de nodige beschermingsmiddelen (mondmasker ffp3, handschoenen, tyvec). Indien mogelijk de ondervloer afdekken , golfplaten voorzichtig verwijderen, extra fixeren, niet breken , niet gooien, onmiddellijk verpakken of voorzichtig in container met asbest bag plaatsen. Indien golfplaten in slechte staat zijn en kans bestaat op breken : Eenvoudige handeling opgeleid personeel , alle werknemer(s) moeten wel beschikken over een opleidingsattest eenvoudige handelingen 8u

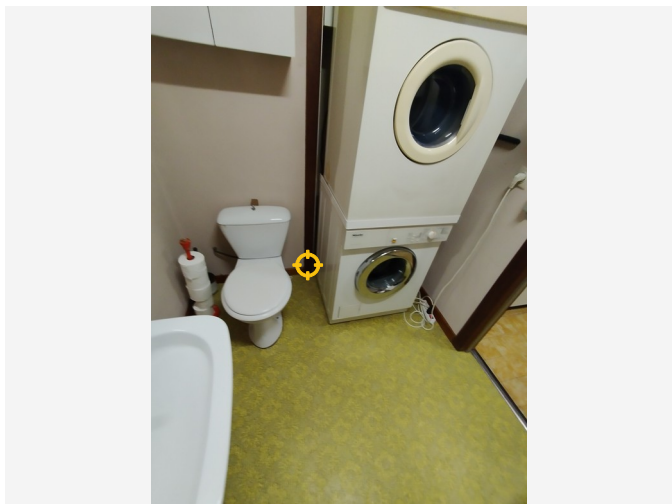
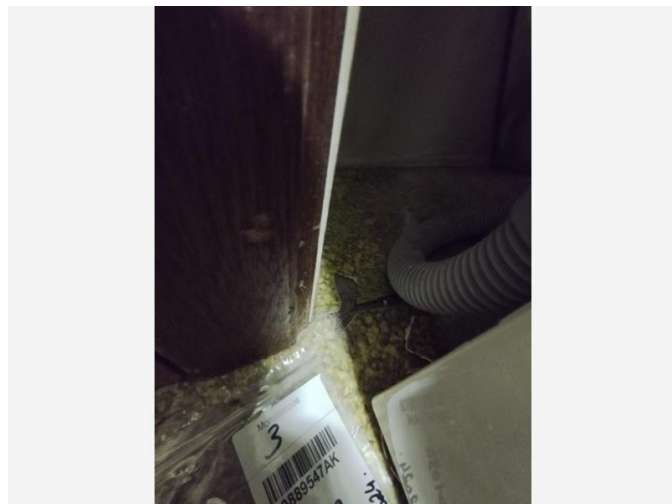
Beschrijving	Vinylvloer 1 - Badkamer
Omgeving	Binnen
Primaire drager	Vloer

<b>Asbestmateriaal</b>	Prefab - afwerking - Vloerzeil
<b>Bindmiddel van asbestmateriaal</b>	Karton - papier - viltachtig
<b>Gebondenheid op basis van bindmiddel</b>	Niet-hechtgebonden
<b>Hoeveelheid (oppervlakte - aantal)</b>	<ul style="list-style-type: none"> <li>• 4,50 m<sup>2</sup> - 1 stuk</li> </ul>
<b>Totale oppervlakte</b>	4,50 m <sup>2</sup>
<b>Eenvoudig bereikbaar</b>	Ja
<b>Bevestigingswijze</b>	<ul style="list-style-type: none"> <li>• Verlijmd, ingegoten, versmeerd</li> </ul>
<b>Identificatiemethode</b>	Vaststelling met monstername
<b>Destructieve handeling voor identificatie</b>	Nee
<b>Opmerking</b>	. Er worden geen rechten verleend aan deze oppervlaktes.

- Hermetische zone (erkend asbestverwijderaar)  
HZ Erkend saneerder . Bij het lostrekken van de vinyl zal de onderlaag scheuren. Een kartonnen onderlaag is losgebonden.

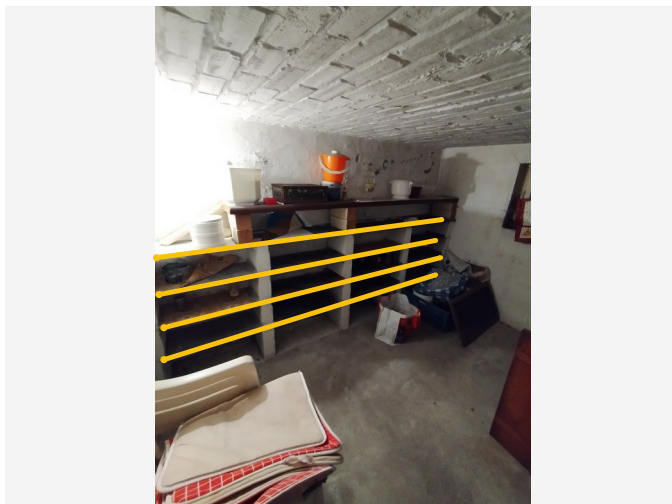
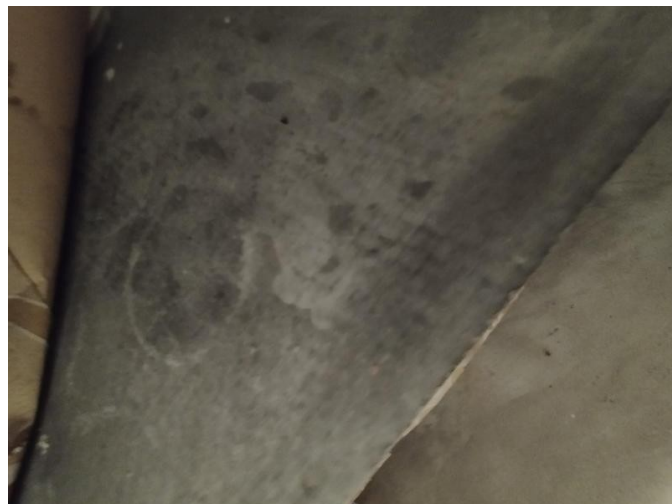
Beschrijving	Cementplaten - wandrek - Kelder
Omgeving	Binnen
Primaire drager	Inrichting (meubilair, ...)

<b>Asbestmateriaal</b>	Verloren bekisting - Plaat
<b>Bindmiddel van asbestmateriaal</b>	Cement
<b>Gebondenheid op basis van bindmiddel</b>	Hecht
<b>Hoeveelheid (oppervlakte - aantal)</b>	<ul style="list-style-type: none"> <li>• 0,25 m<sup>2</sup> - 3 stuks</li> </ul>
<b>Totale oppervlakte</b>	0,75 m <sup>2</sup>
<b>Eenvoudig bereikbaar</b>	Ja
<b>Bevestigingswijze</b>	<ul style="list-style-type: none"> <li>• Verlijmd, ingegoten, versmeerd</li> </ul>
<b>Identificatiemethode</b>	Vaststelling zonder monsternamen
<b>Destructieve handeling voor identificatie</b>	Nee
<b>Opmerking</b>	De platen ( 4x) zijn visueel en volgens expertise als asbestverdacht beschouwd. De vermelde oppervlaktes, diktes en volumes betreffen een beredeneerde schatting. Er worden geen rechten verleend aan deze oppervlaktes/diktes/volumes.

- Eenvoudige handelingen: mag via doe-het-zelf of door werknemer(s) met opleidingsattest eenvoudige handelingen  
De platen kunnen voorzichtig losgebeiteld worden, extra bevochtigen om stof te voorkomen + dragen van de nodige beschermingsmiddelen (mondmasker ffp3, handschoenen, tyvec). Bij de gemeente/containerpark afsluitzakken halen om dubbel in te pakken en af te voeren naar het containerpark als hechtgebonden asbestafval.

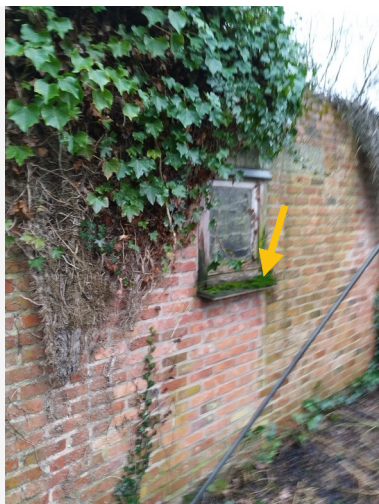
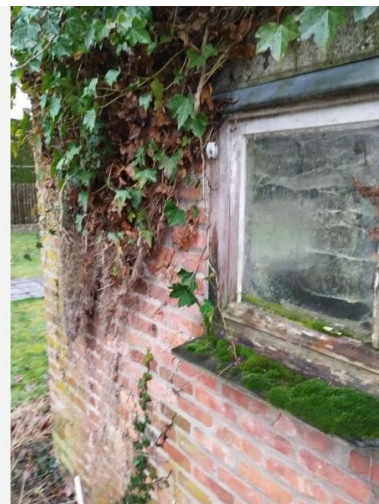
Beschrijving	Venstertablet - tuinberging
Omgeving	Buiten
Primaire drager	Wandopening verticaal (raam, deur, ...)
Asbestmateriaal	Plaat, paneel, tablet - Generiek

<b>Bindmiddel van asbestmateriaal</b>	Cement
<b>Gebondenheid op basis van bindmiddel</b>	Hecht
<b>Hoeveelheid (oppervlakte - dikte - aantal)</b>	<ul style="list-style-type: none"> <li>• 0,10 m<sup>2</sup> - 2,00 cm - 1 stuk</li> </ul>
<b>Totaal volume</b>	0,002 m <sup>3</sup>
<b>Eenvoudig bereikbaar</b>	Ja
<b>Bevestigingswijze</b>	<ul style="list-style-type: none"> <li>• Verlijmd, ingegoten, versmeerd</li> </ul>
<b>Identificatiemethode</b>	Vaststelling zonder monstername
<b>Destructieve handeling voor identificatie</b>	Nee
<b>Opmerking</b>	De vermelde oppervlaktes, diktes, gewichten en volumes betreffen een beredeneerde schatting. Er worden geen rechten verleend aan deze oppervlaktes/diktes/volumes.

- Eenvoudige handelingen: mag via doe-het-zelf of door werknemer(s) met opleidingsattest eenvoudige handelingen  
EH via doe-het zelf : De dorpels of tabletten kunnen voorzichtig losgebeiteld worden , extra bevochtigen om stof te voorkomen + dragen van de nodige beschermingsmiddelen (mondmasker ffp3, handschoenen,tyvec ) verpakken in plastic folie en afvoeren naar het containerpark als hechtgebonden asbestafval.

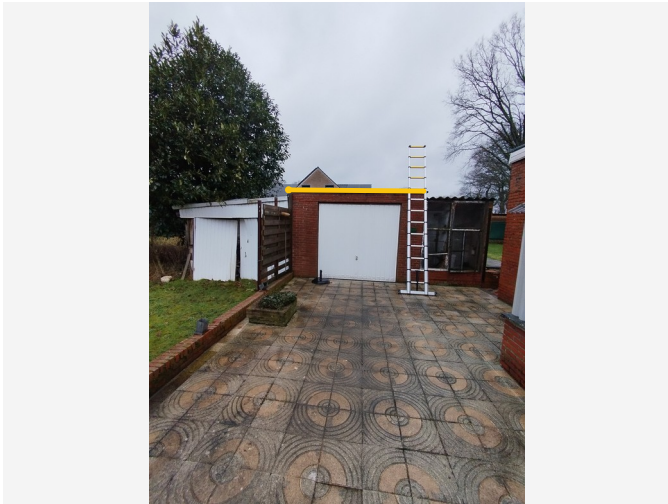
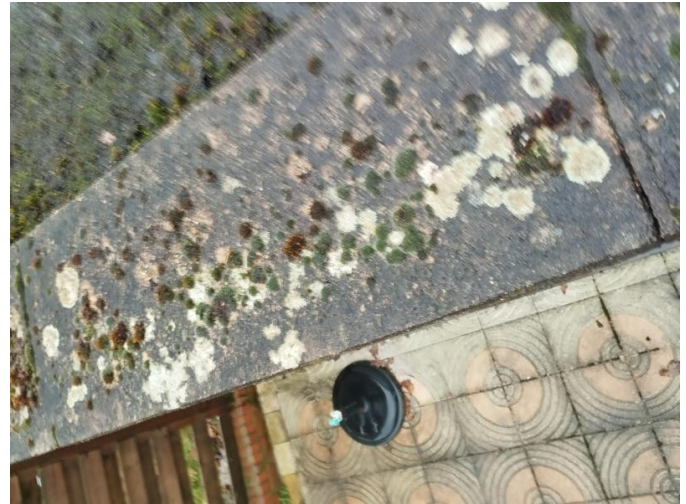
Beschrijving	Dekstenen - garage
Omgeving	Buiten
Primaire drager	Plat dak
Asbestmateriaal	Deksteen, muurkap - Vol
Bindmiddel van asbestmateriaal	Cement
Gebondenheid op basis van bindmiddel	Hecht

<b>Hoeveelheid (oppervlakte - dikte - aantal)</b>	<ul style="list-style-type: none"> <li>• 0,50 m<sup>2</sup> - 5,00 cm - 1 stuk</li> </ul>
<b>Totaal volume</b>	0,025 m <sup>3</sup>
<b>Eenvoudig bereikbaar</b>	Ja
<b>Bevestigingswijze</b>	<ul style="list-style-type: none"> <li>• Verlijmd, ingegoten, versmeerd</li> </ul>
<b>Identificatiemethode</b>	Vaststelling zonder monstername
<b>Destructieve handeling voor identificatie</b>	Nee
<b>Opmerking</b>	<p>De vermelde oppervlaktes, diktes, gewichten en volumes betreffen een beredeende schatting. Er worden geen rechten verleend aan deze oppervlaktes/diktes/volumes.</p> <p>+ - 4 LM</p>

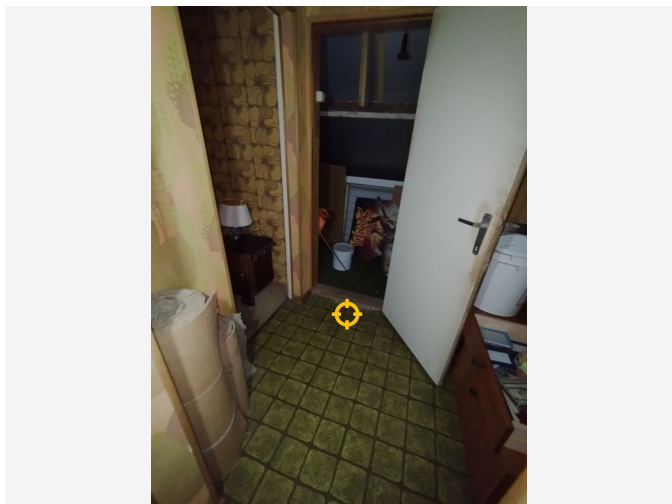
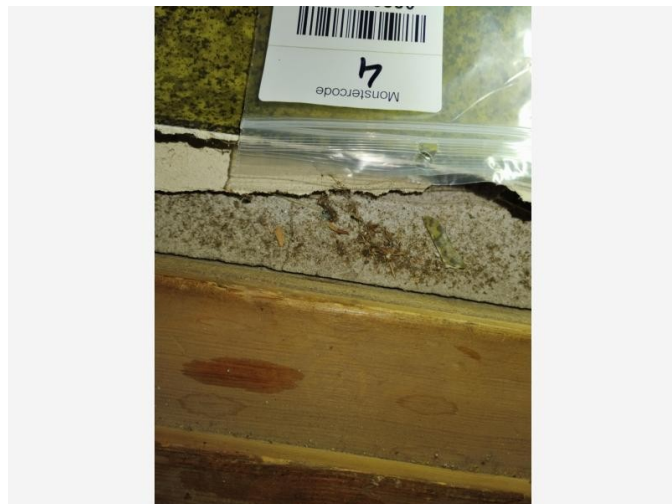
Beschrijving	Vinylvloer 2 - Zolder
Omgeving	Binnen
Primaire drager	Vloer

<b>Asbestmateriaal</b>	Prefab - afwerking - Vloerzeil
<b>Bindmiddel van asbestmateriaal</b>	Karton - papier - viltachtig
<b>Gebondenheid op basis van bindmiddel</b>	Niet-hechtgebonden
<b>Hoeveelheid (oppervlakte - aantal)</b>	<ul style="list-style-type: none"> <li>• 10,00 m<sup>2</sup> - 1 stuk</li> </ul>
<b>Totale oppervlakte</b>	10,00 m <sup>2</sup>
<b>Eenvoudig bereikbaar</b>	Ja
<b>Bevestigingswijze</b>	<ul style="list-style-type: none"> <li>• Verlijmd, ingegoten, versmeerd</li> </ul>
<b>Identificatiemethode</b>	Vaststelling met monstername
<b>Destructieve handeling voor identificatie</b>	Nee
<b>Opmerking</b>	Er worden geen rechten verleend aan deze oppervlaktes/volumes.

- Hermetische zone (erkend asbestverwijderaar)  
HZ Erkend saneerder . Bij het lostrekken van de vinyl zal de onderlaag scheuren. Een kartonnen onderlaag is losgebonden.

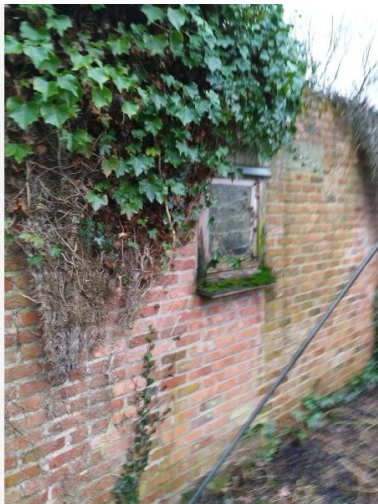
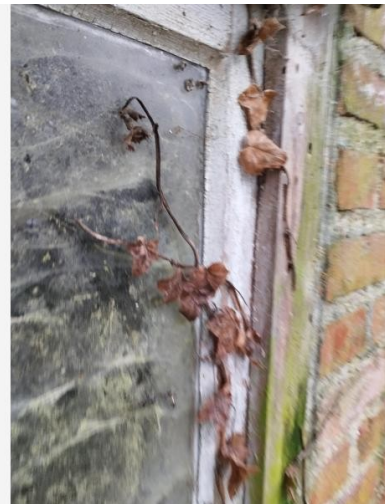
Beschrijving	Stopverf - raam - tuinberging
Omgeving	Buiten
Primaire drager	Wandopening verticaal (raam, deur, ...)
Asbestmateriaal	In-situ afwerkingslagen - Pasta, stopverf, voegsel, stopsel, vulsel, mastiek, katten, ...
Bindmiddel van asbestmateriaal	Katten, mastiek, pasta
Gebondenheid op basis van bindmiddel	Hecht

<b>Hoeveelheid (gewicht - aantal)</b>	<ul style="list-style-type: none"> <li>• 0,20 kg - 1 stuk</li> </ul>
<b>Totaal gewicht</b>	0,20 kg
<b>Eenvoudig bereikbaar</b>	Ja
<b>Bevestigingswijze</b>	<ul style="list-style-type: none"> <li>• Verlijmd, ingegoten, versmeerd</li> </ul>
<b>Identificatiemethode</b>	Vaststelling zonder monstername
<b>Destructieve handeling voor identificatie</b>	Nee
<b>Opmerking</b>	<p>+ - 2 LM</p> <p>Het gewicht en lm is een beredeneerde schatting. Er worden geen rechten verleend aan deze oppervlaktes. De dikte is een schatting die voorkomt uit de monsterplaatsen en is daarom niet altijd representatief.</p> <p>De stopverf werd niet bemonsterd omwille van esthetische redenen. Mogelijks asbestverdachte stopverf (hard). Extra controle aangewezen bij renovatiewerken. De toepassing blijft asbestverdacht.</p>

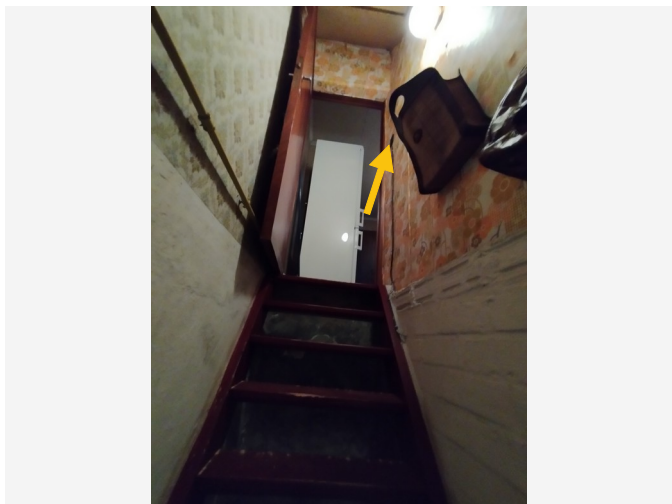
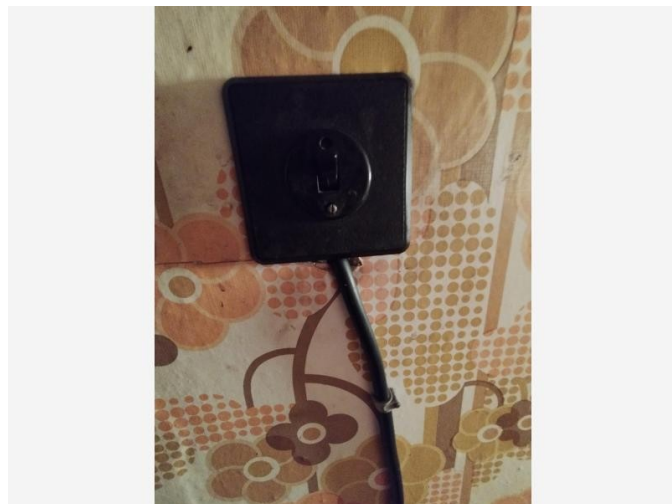
Beschrijving	Bakeliet - woning
Omgeving	Binnen
Primaire drager	Communicatie en elektrische infrastructuur en uitrusting
Asbestmateriaal	Plaat, paneel, tablet - Type Bakeliet
Bindmiddel van asbestmateriaal	Kunststof of -hars
Gebondenheid op basis van bindmiddel	Hecht
Hoeveelheid (oppervlakte - dikte - aantal)	• 0,10 m <sup>2</sup> - 0,50 cm - 1 stuk

<b>Totaal volume</b>	< 0,001 m <sup>3</sup>
<b>Eenvoudig bereikbaar</b>	Ja
<b>Bevestigingswijze</b>	<ul style="list-style-type: none"> <li>• Geschroefd</li> </ul>
<b>Identificatiemethode</b>	Vaststelling zonder monsternamen
<b>Destructieve handeling voor identificatie</b>	Nee
<b>Opmerking</b>	<p>Het is moeilijk te bepalen of de bakeliettoepassingen in de woning ook effectief asbesthoudend zijn (het kan ook gaan om de asbestvrije variant).</p> <p>-Er werd geen monster genomen omw beschadiging aan een elektrisch gerelateerde toepassing, extra controle bij verwijdering van het verdacht materiaal. Vermoedelijk zullen de toepassingen verwijderd worden bij aanpassing van het elektriciteitsnetwerk.</p>

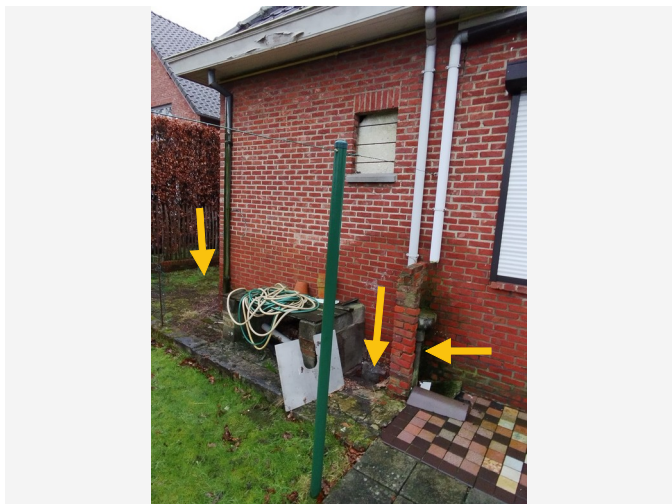
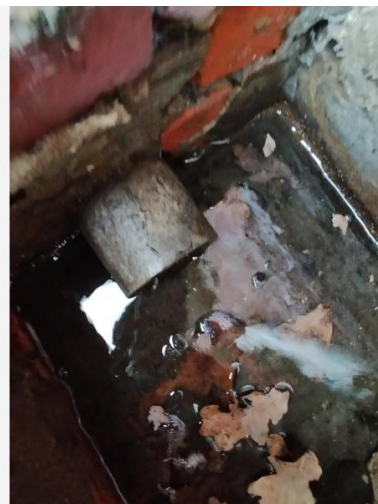
Beschrijving	Afvoer leidingen
Omgeving	Buiten
Primaire drager	Sanitaire infrastructuur en uitrusting (toe- en afvoer)
Asbestmateriaal	Buis, koker, leiding, pijp, doorvoer
Bindmiddel van asbestmateriaal	Cement
Gebondenheid op basis van bindmiddel	Hecht

<b>Hoeveelheid (lengte - omtrek - dikte - aantal)</b>	<ul style="list-style-type: none"> <li>• 0,10 m - 40,00 cm - 1,00 cm - 4 stuks</li> </ul>
<b>Totaal volume</b>	0,002 m <sup>3</sup>
<b>Eenvoudig bereikbaar</b>	Ja
<b>Bevestigingswijze</b>	<ul style="list-style-type: none"> <li>• Geklemd</li> </ul>
<b>Identificatiemethode</b>	Vaststelling zonder monstername
<b>Destructieve handeling voor identificatie</b>	Nee
<b>Opmerking</b>	De vermelde oppervlaktes, diktes, gewichten en volumes betreffen een bereedeneerde schatting. Er worden geen rechten verleend aan deze oppervlaktes/diktes/volumes.

- Eenvoudige handelingen: mag via doe-het-zelf of door werknemer(s) met opleidingsattest eenvoudige handelingen  
De buizen kunnen voorzichtig losgebeiteld worden, extra bevochtigen om stof te voorkomen + dragen van de nodige beschermingsmiddelen (mondmasker ffp3, handschoenen, tyvec) Bij de gemeente/containerpark afsluitzakken halen om dubbel in te pakken en af te voeren naar het containerpark als hechtgebonden asbestafval.

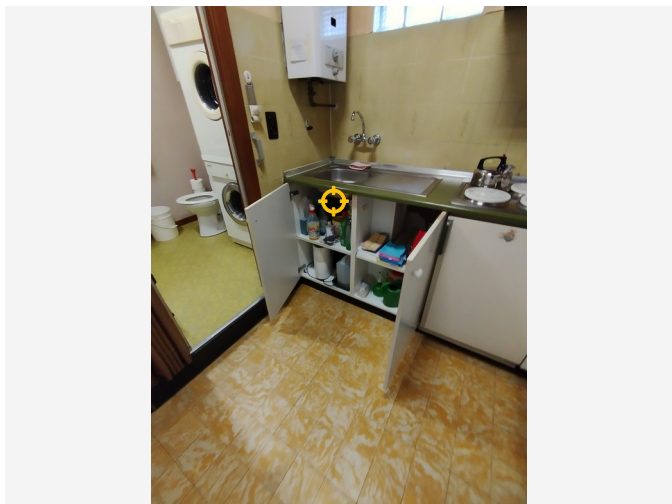
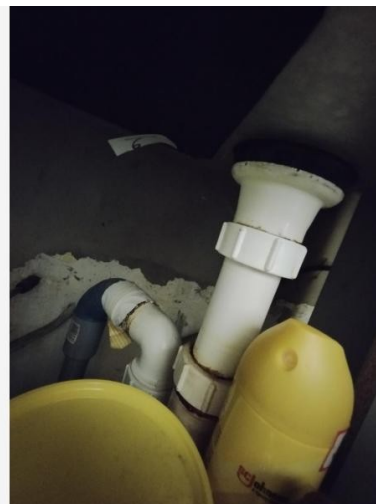
Beschrijving	Ontdreuningsplaat - keuken
Omgeving	Binnen

<b>Primaire drager</b>	Sanitaire infrastructuur en uitrusting (toe- en afvoer)
<b>Asbestmateriaal</b>	Bitumen plaat
<b>Bindmiddel van asbestmateriaal</b>	Bitumen (roofing, teer, asfalt)
<b>Gebondenheid op basis van bindmiddel</b>	Hecht
<b>Hoeveelheid (gewicht - aantal)</b>	<ul style="list-style-type: none"> <li>• 0,10 kg - 1 stuk</li> </ul>
<b>Totaal gewicht</b>	0,10 kg
<b>Eenvoudig bereikbaar</b>	Ja
<b>Bevestigingswijze</b>	<ul style="list-style-type: none"> <li>• Verlijmd, ingegoten, versmeerd</li> </ul>
<b>Identificatiemethode</b>	Vaststelling met monstername
<b>Destructieve handeling voor identificatie</b>	Nee
<b>Opmerking</b>	<p>Verwijdering via doe-het-zelf : : extra bevochtigen om stof te voorkomen + dragen van de nodige beschermingsmiddelen (mondmasker ffp3, handschoenen) , lossteken met spatel</p> <p>Verwijdering: EH opgeleid personeel : extra bevochtigen om stof te voorkomen + dragen van de nodige beschermingsmiddelen (mondmasker ffp3, handschoenen) , lossteken met spatel , gebruik van puntafzuiging met stofzuiger met absoluut filter.</p> <p>Zie ook link Zie <a href="https://ovam.vlaanderen.be/wie-mag-wat-verwijderen">https://ovam.vlaanderen.be/wie-mag-wat-verwijderen</a></p>

- Eenvoudige handelingen: mag via doe-het-zelf of door werknemer(s) met opleidingsattest eenvoudige handelingen  
Verwijdering via doe-het zelf : : extra bevochtigen om stof te voorkomen + dragen van de nodige beschermingsmiddelen (mondmasker ffp3, handschoenen) , lossteken met spatel  
Verwijdering: EH opgeleid personeel : extra bevochtigen om stof te voorkomen + dragen van de nodige beschermingsmiddelen (mondmasker ffp3, handschoenen) , lossteken met spatel , gebruik van puntafzuiging met stofzuiger met absoluut filter.

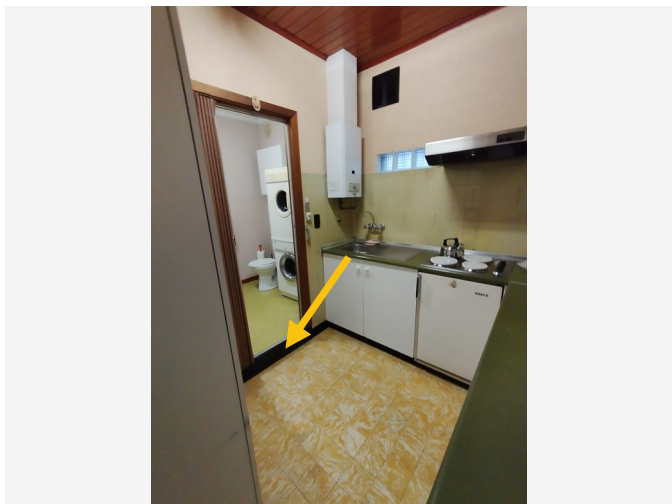
Beschrijving	Deurdorpel
Omgeving	Binnen
Primaire drager	Wandopening verticaal (raam, deur, ...)
Asbestmateriaal	Plaat, paneel, tablet - Type Massal

<b>Bindmiddel van asbestmateriaal</b>	Cement
<b>Gebondenheid op basis van bindmiddel</b>	Hecht
<b>Hoeveelheid (oppervlakte - dikte - aantal)</b>	• 0,10 m <sup>2</sup> - 2,00 cm - 1 stuk
<b>Totaal volume</b>	0,002 m <sup>3</sup>
<b>Eenvoudig bereikbaar</b>	Ja
<b>Bevestigingswijze</b>	• Verlijmd, ingegoten, versmeerd
<b>Identificatiemethode</b>	Vaststelling zonder monstername
<b>Destructieve handeling voor identificatie</b>	Nee
<b>Opmerking</b>	De vermelde oppervlaktes, diktes, gewichten en volumes betreffen een beredeneerde schatting. Er worden geen rechten verleend aan deze oppervlaktes/diktes/volumes.

- Eenvoudige handelingen: mag via doe-het-zelf of door werknemer(s) met opleidingsattest eenvoudige handelingen  
EH via doe-het zelf : De dorpels of tabletten kunnen voorzichtig losgebeiteld worden , extra bevochtigen om stof te voorkomen + dragen van de nodige beschermingsmiddelen (mondmasker ffp3, handschoenen,tyvec ) verpakken in plastic folie en afvoeren naar het containerpark als hechtgebonden asbestafval.

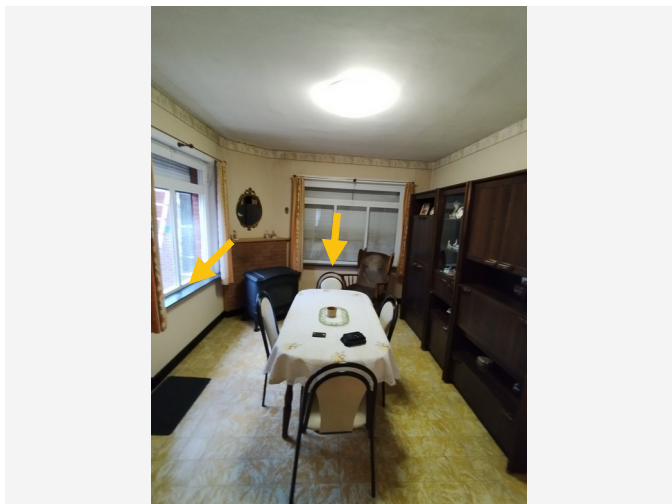
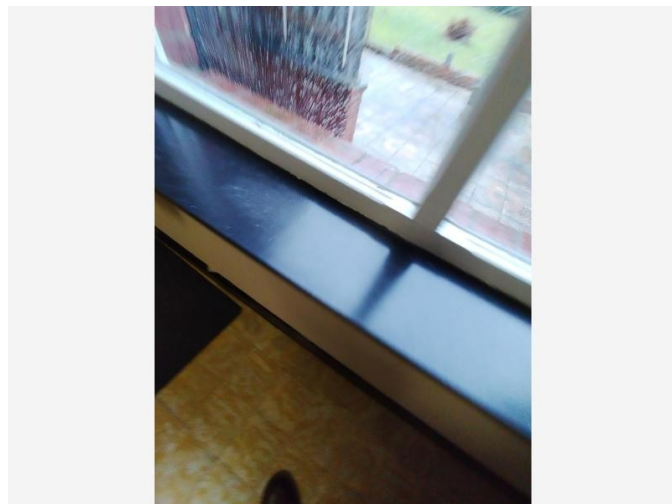
Beschrijving	Raamtabletten
Omgeving	Binnen
Primaire drager	Wandopening verticaal (raam, deur, ...)
Asbestmateriaal	Plaat, paneel, tablet - Type Massal

<b>Bindmiddel van asbestmateriaal</b>	Cement
<b>Gebondenheid op basis van bindmiddel</b>	Hecht
<b>Hoeveelheid (oppervlakte - dikte - aantal)</b>	<ul style="list-style-type: none"> <li>• 0,10 m<sup>2</sup> - 2,00 cm - 2 stuks</li> </ul>
<b>Totaal volume</b>	0,004 m <sup>3</sup>
<b>Eenvoudig bereikbaar</b>	Ja
<b>Bevestigingswijze</b>	<ul style="list-style-type: none"> <li>• Verlijmd, ingegoten, versmeerd</li> </ul>
<b>Identificatiemethode</b>	Vaststelling zonder monstername
<b>Destructieve handeling voor identificatie</b>	Nee
<b>Opmerking</b>	De vermelde oppervlaktes, diktes, gewichten en volumes betreffen een beredeneerde schatting. Er worden geen rechten verleend aan deze oppervlaktes/diktes/volumes.

- Eenvoudige handelingen: mag via doe-het-zelf of door werknemer(s) met opleidingsattest eenvoudige handelingen  
EH via doe-het zelf : De dorpels of tabletten kunnen voorzichtig losgebeiteld worden , extra bevochtigen om stof te voorkomen + dragen van de nodige beschermingsmiddelen (mondmasker ffp3, handschoenen,tyvec ) verpakken in plastic folie en afvoeren naar het containerpark als hechtgebonden asbestafval.
