Asbestinventarisatetest

Frans Van Hamstraat 26/B, 3920 Lommel

Attestnummer : 20240130-000167.000

Uitgegeven op : 30.01.2024

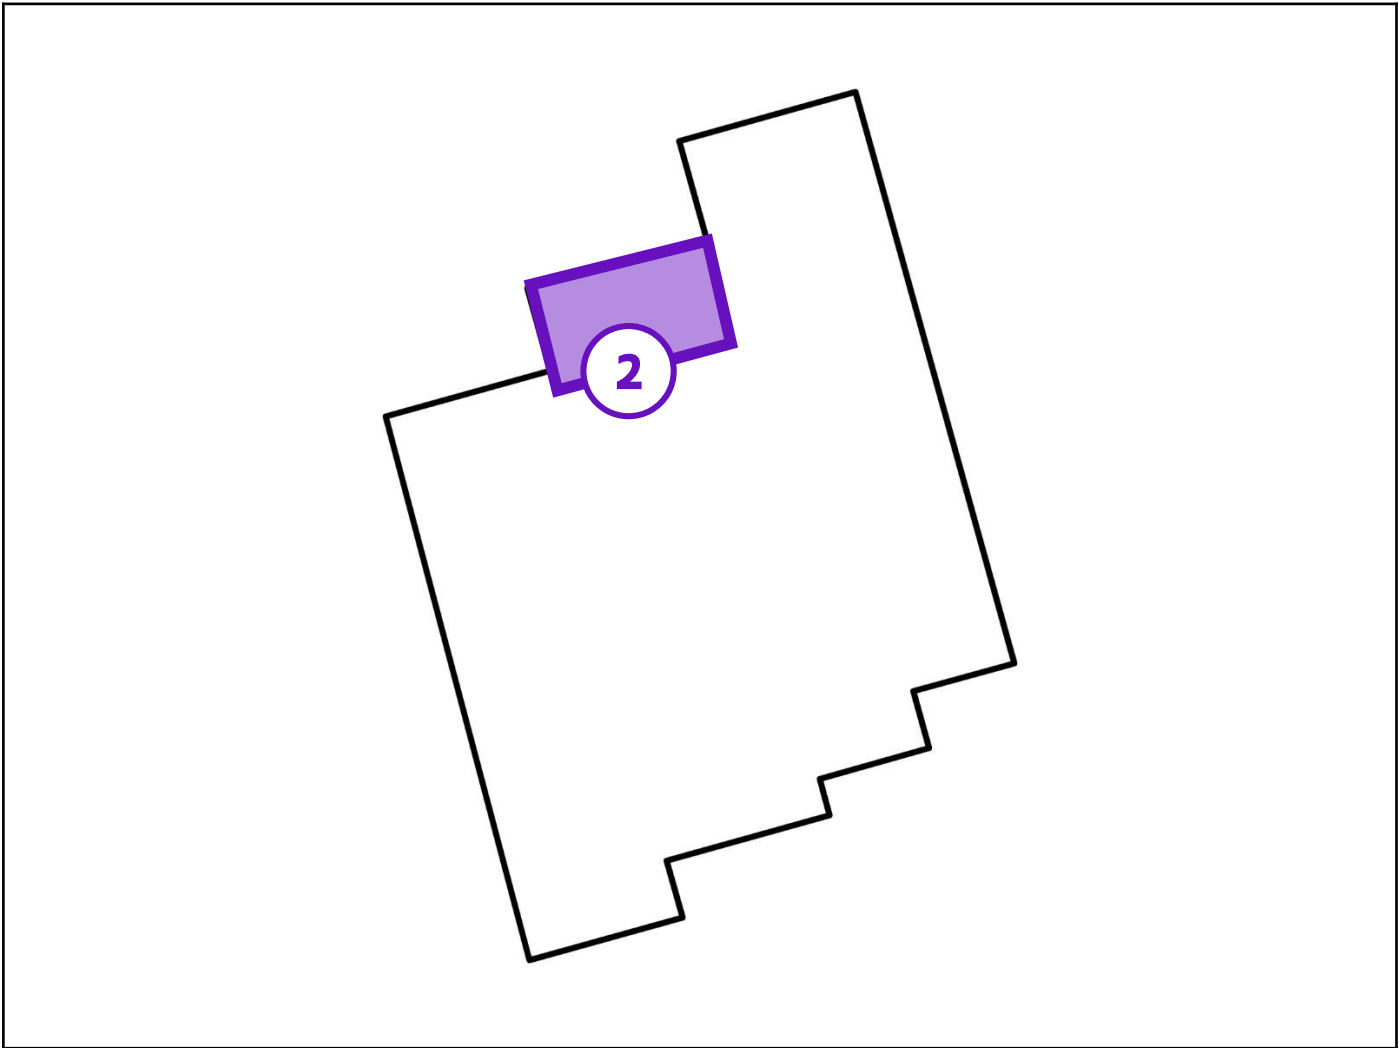
Plan 1.1: Hoofdgebouw plan

Beschrijving	Type	Actie
2. Platdak	Beperking	-

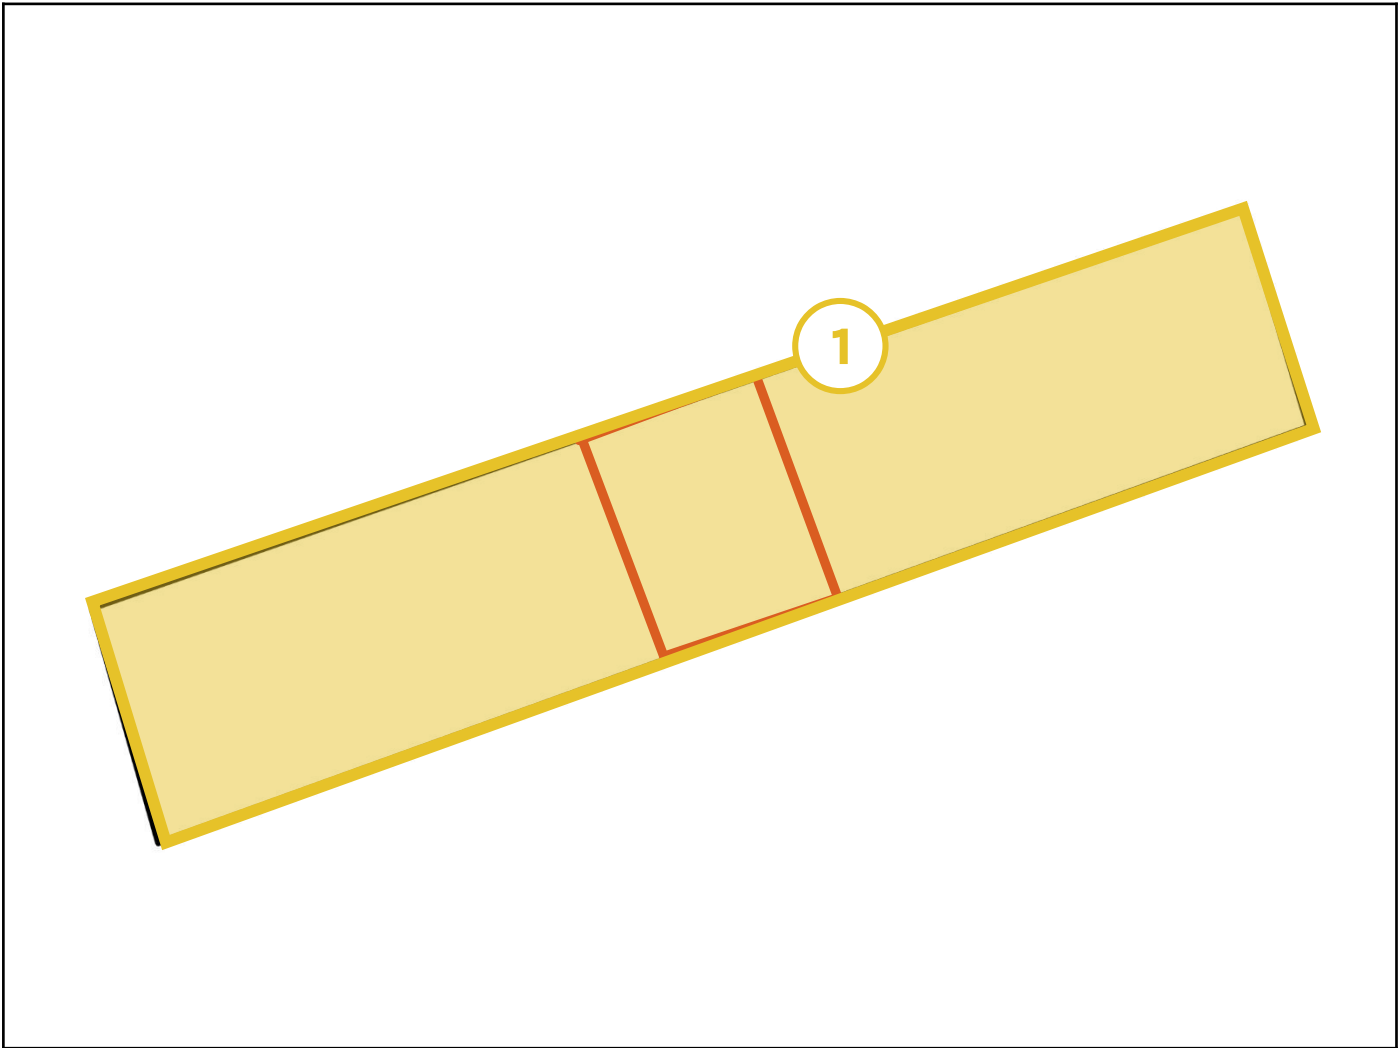
Plan 3.1: Garage's plan

Beschrijving	Type	Actie
1. Roofing - Garage	Asbestmateriaal	Zorgvuldig beheren

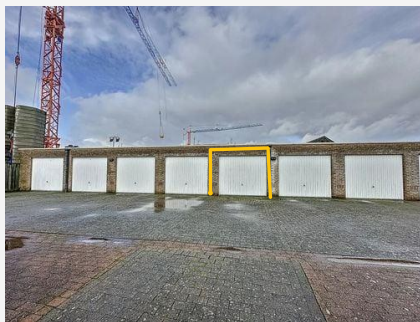
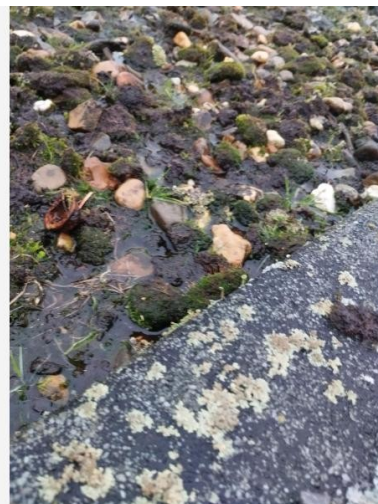
Het asbestmateriaal valt onder de mijlpaal van 2040.

Eindbeoordeling materiaalsrisico	Laag materiaalsrisico en/of verlaagde kans op vezelvrijgave
----------------------------------	---

Gebondenheid	Categorie 1: hechtgebonden in oorsprong
Asbestsoort (vezeltype)	Alleen chrysotiel
Asbestconcentratie	Laag (< 50%)
Afschermingsgraad van het gehele materiaal	Geheel of deels vrij aan de buitenlucht
Toestand van het materiaal	Licht beschadigd, licht verweerd. Intact materiaal type Pical – asbestboard of categorie III 'gebondenheid'

Beschrijving	Roofing - Garage
Omgeving	Buiten
Primaire drager	Plat dak
Asbestmateriaal	Dak- en gevelbekleding - Roofing
Bindmiddel van asbestmateriaal	Bitumen (roofing, teer, asfalt)
Gebondenheid op basis van bindmiddel	Hecht

- Zorg voor een veilig beheer. Vermijd het beschadigen van het asbestmateriaal. Controleer de toestand jaarlijks op wijzigingen.

- Eenvoudige handelingen: enkel door erkend asbestverwijderaar EH erkend saneerder, verwijdering dient te gebeuren volgens de geldende voorschriften en veiligheidsnormen

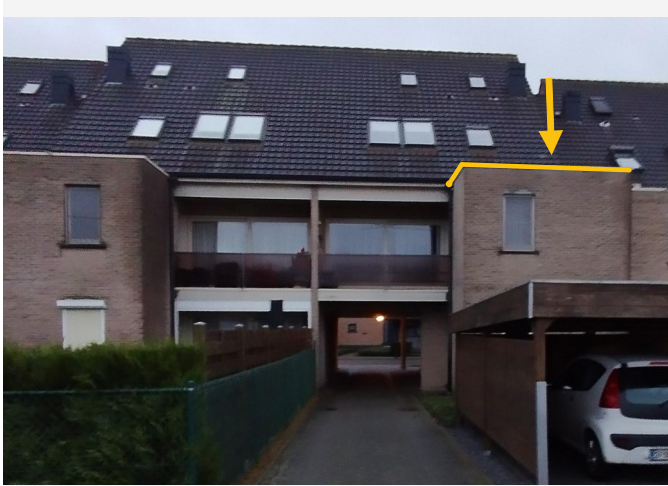
Situeringsfoto

Tijdelijke beperking

Reden: Er is geen volledige risicobeoordeling mogelijk

Uitleg van de asbestdeskundige: Het plat dak kon niet gecontroleerd worden. Er kon niet gecontroleerd worden welk materiaal zich op het plat dak bevindt.

Bij werken kan een stelling geplaatst worden voor een veilige inspectie

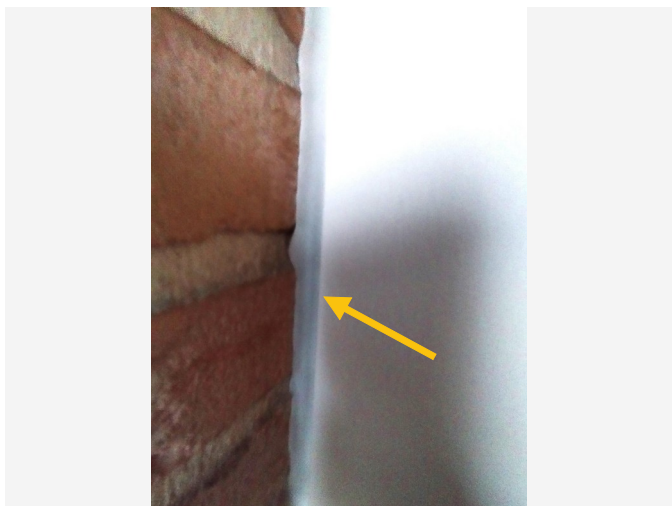
Vrije foto

De gebruikte siliconen kit is niet asbestverdacht

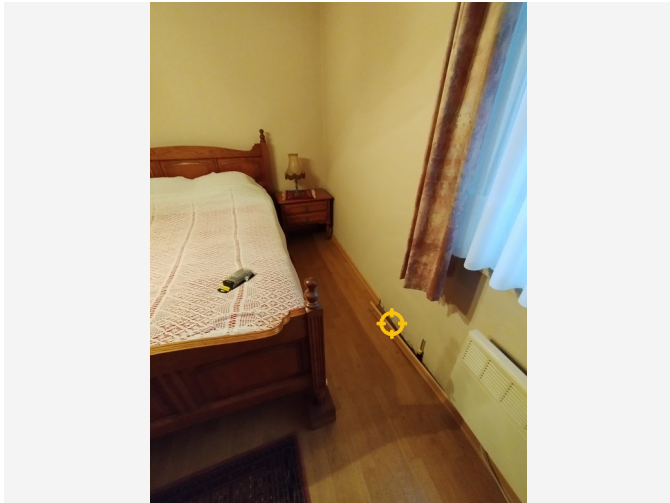
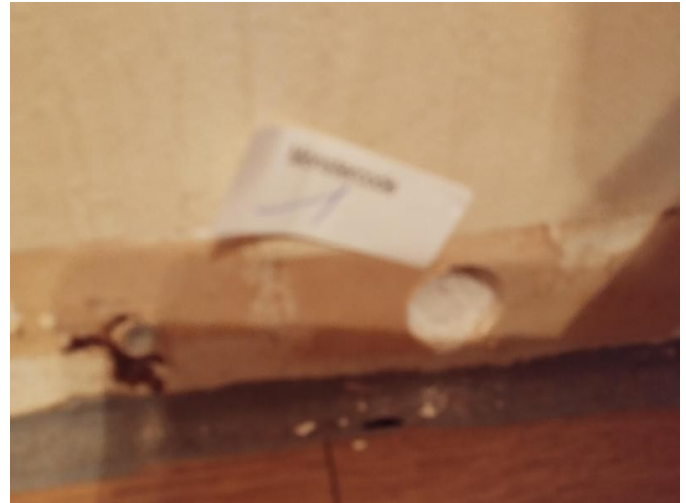
Fiche 4: Pleisterwerk Muren

Geen asbest

#	Type	Referentie	Resultaat
4.1	Mengmonster	1	Geen asbest

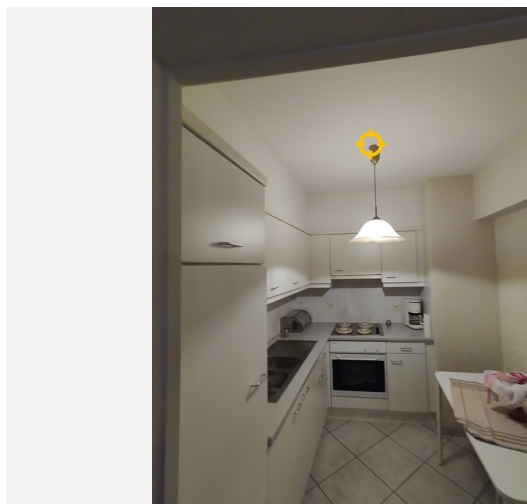
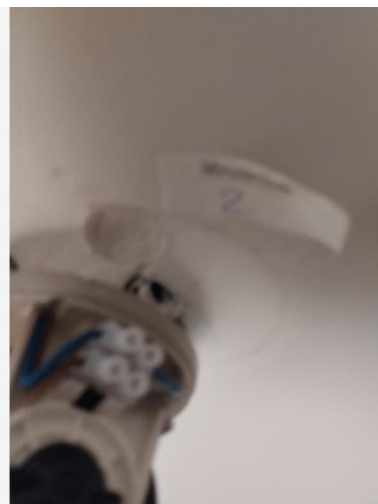
Fiche 5: Pleisterwerk plafonds

Geen asbest

#	Type	Referentie	Resultaat
5.1	Mengmonster	2	Geen asbest
