Asbestinventarisatetest

Bonenven 13, 3920 Lommel

Attestnummer : 20240205-000179.000

Uitgegeven op : 05.02.2024

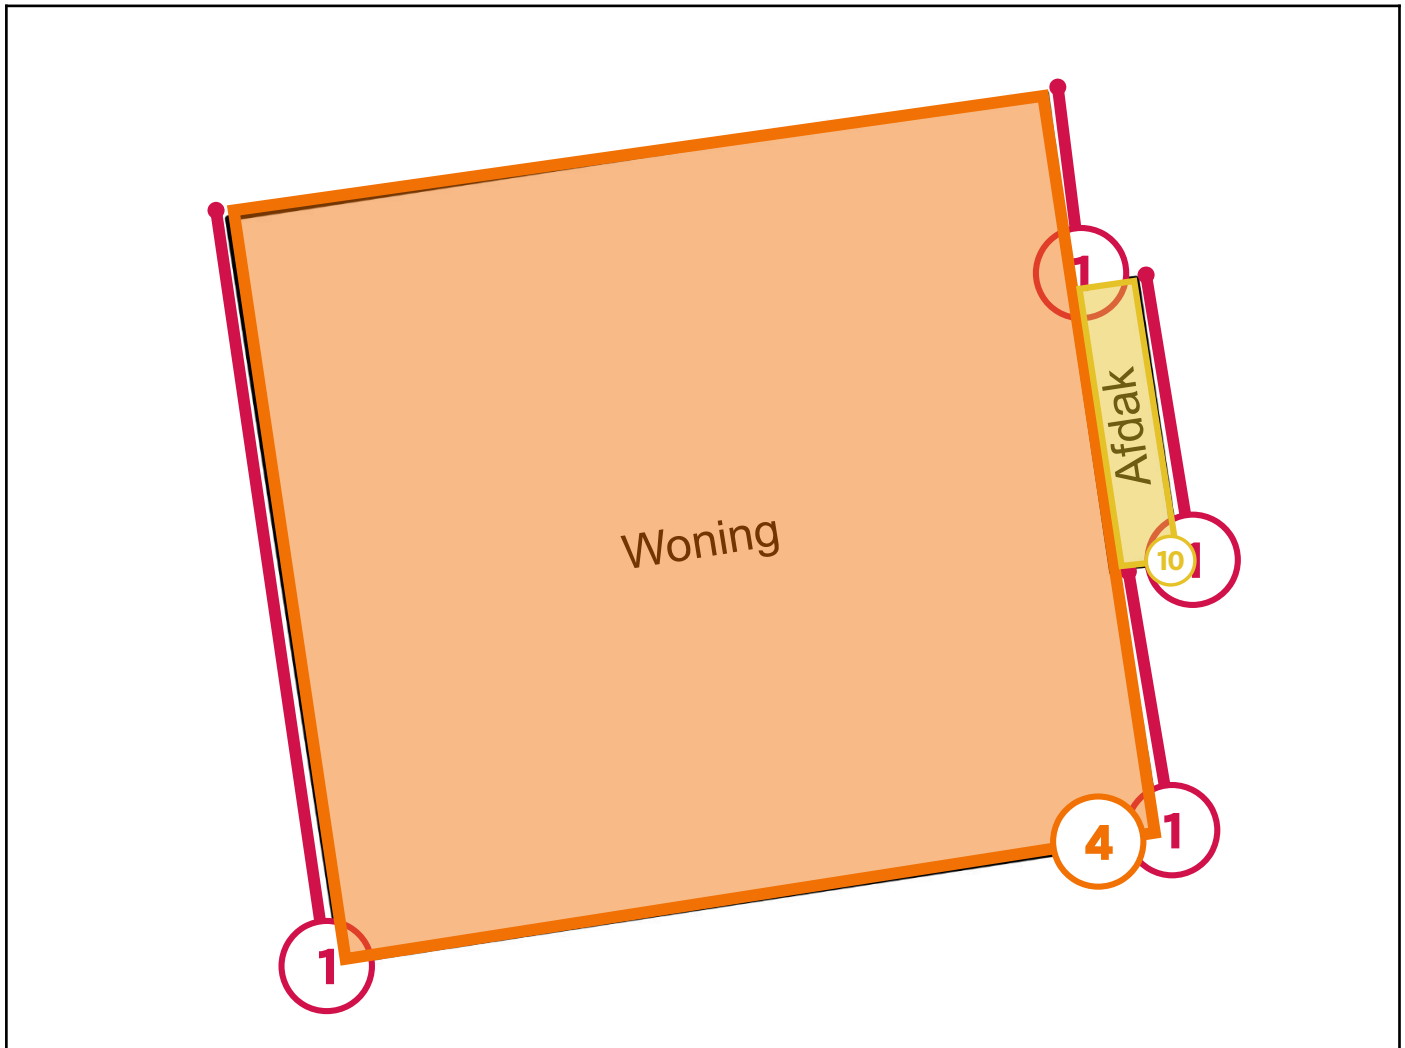
Plan 1.1: Woning + Afdak plan

Beschrijving	Type	Actie
1. Slib/sediment - dakgoot/regenpijp - Woning	Asbestmateriaal	Dringend verwijderen
4. Onderdak - Woning	Asbestmateriaal	Maatregelen nemen
10. Plaatmateriaal - Afdak - Woning	Asbestmateriaal	Zorgvuldig beheren

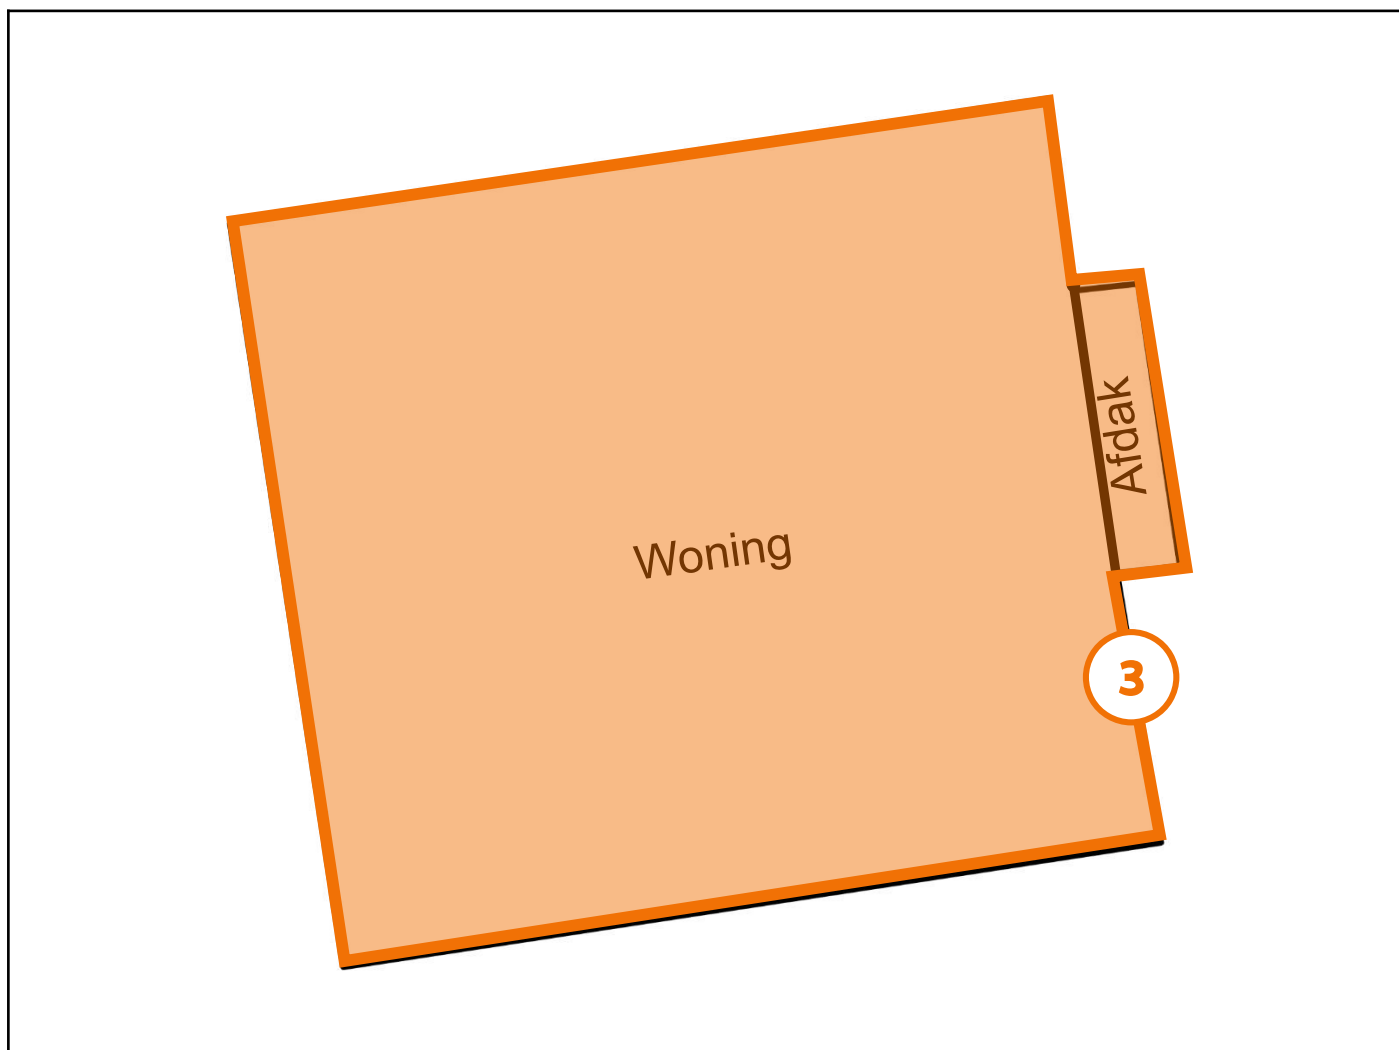
Plan 1.2: Woning + Afdak plan

Beschrijving	Type	Actie
3. Leien - Dak + Afdak - Woning	Asbestmateriaal	Verwijderen

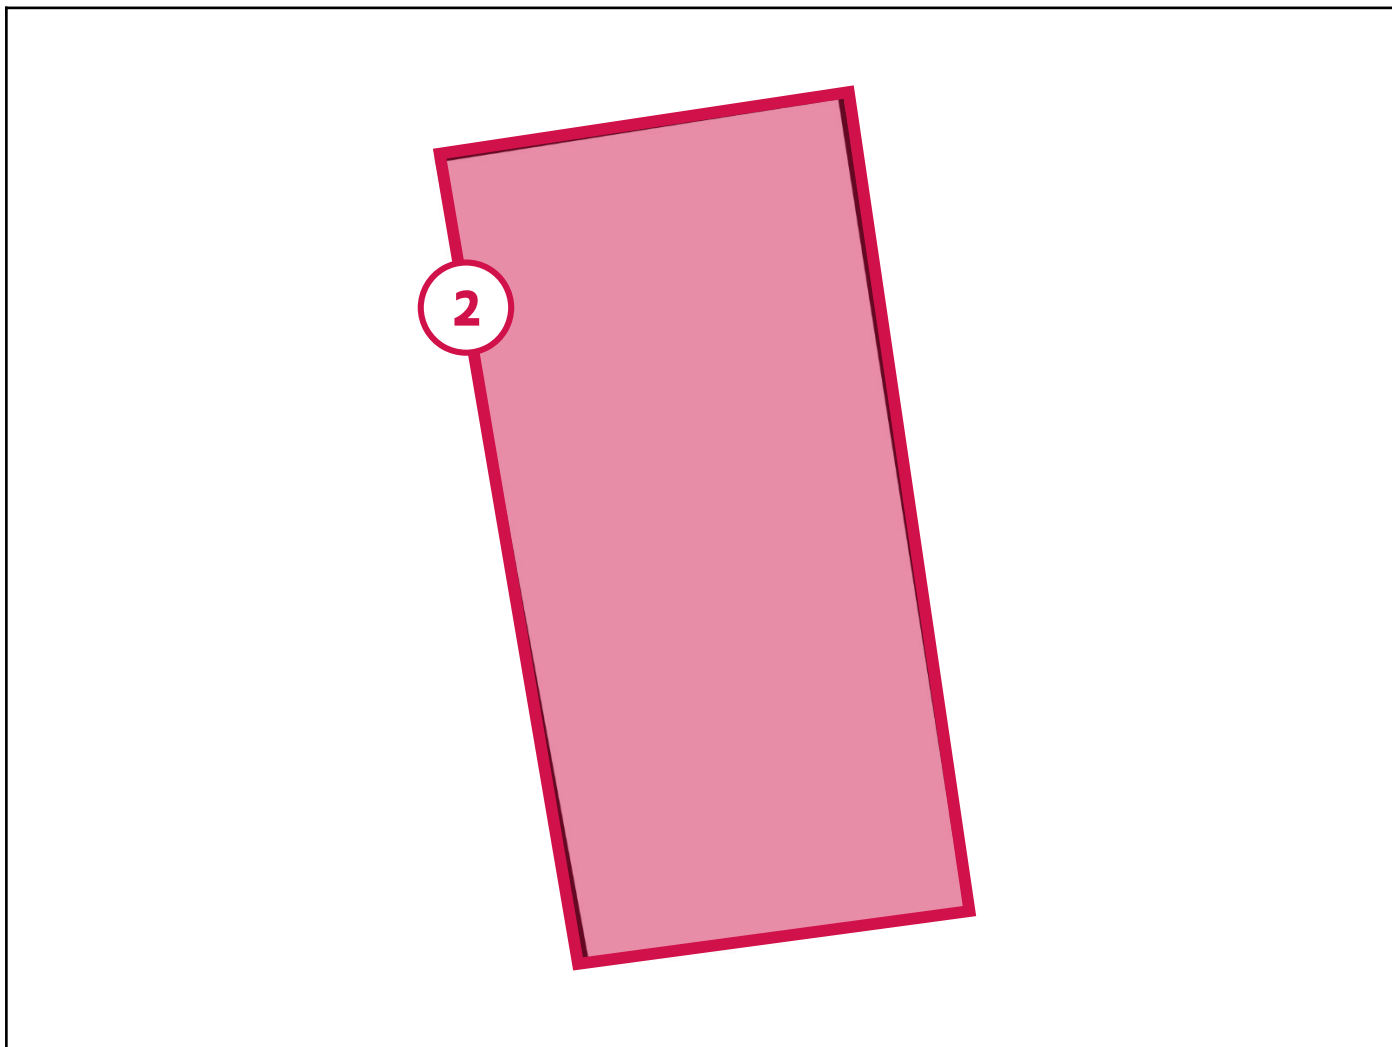
Plan 3.1: Tuinberging plan

Beschrijving	Type	Actie
2. Golfplaten - tuinberging	Asbestmateriaal	Dringend verwijderen

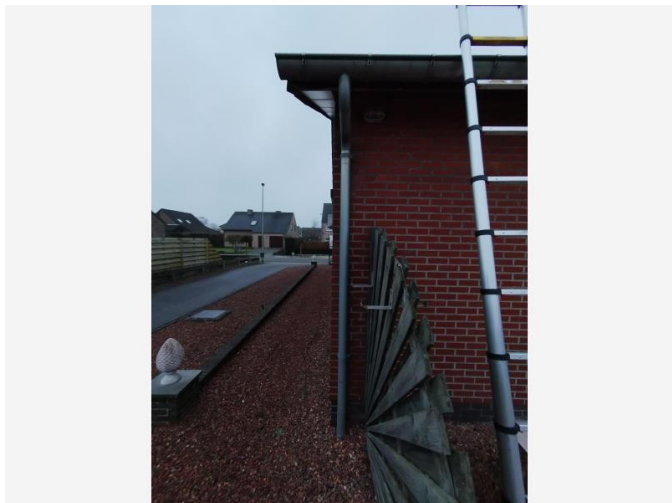
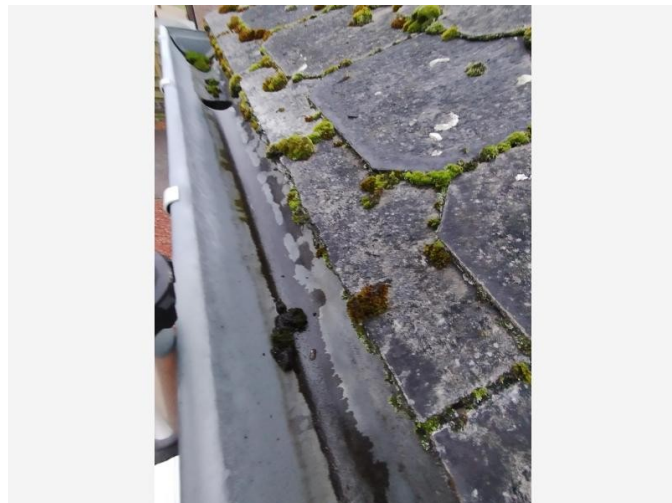
Conclusie

Dringend verwijderen

- Verwijder het asbestafval.

- Eenvoudige handelingen: mag via doe-het-zelf of door werknemer(s) met opleidingsattest eenvoudige handelingen
Het slib kan voorzichtig uitgeschept worden, extra te bevochtigen om stof te voorkomen + dragen van de nodige beschermingsmiddelen (mondmasker ffp3, handschoenen, tyvec). Verpakken in plastic folie en afvoeren naar het containerpark. De dakgoot grondig reinigen met water of indien beschadigd ook verwijderen.

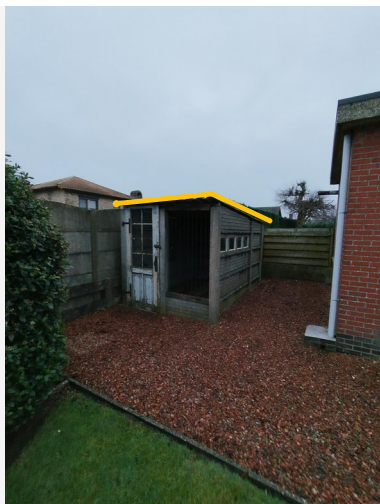
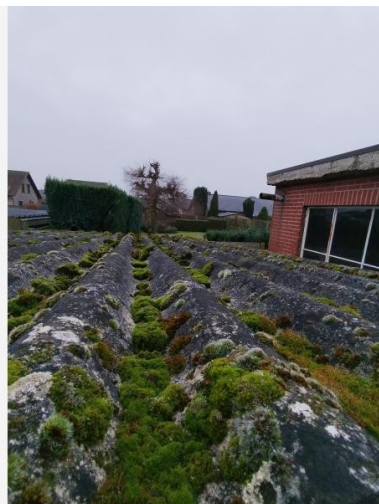
Het asbestmateriaal valt onder de mijlpaal van 2034.

Dringend verwijderen

Eindbeoordeling materiaalrisico	Hoog materiaalrisico en/of hoge kans op vezelvrijgave
---------------------------------	---

Gebondenheid	Categorie 1: hechtgebonden in oorsprong
Asbestsoort (vezeltype)	Crocidoliet aanwezig
Asbestconcentratie	Laag (< 50%)
Afschermingsgraad van het gehele materiaal	Geheel of deels (ook) vrij aan de binnenlucht

Toestand van het materiaal	Matig beschadigd, matig verweerd
----------------------------	----------------------------------

Beschrijving	Golfplaten - tuinberging
Omgeving	Grenst aan binnen- en buitenlucht
Primaire drager	Schuin dak
Asbestmateriaal	Dak- en gevelbekleding - Golfplaat
Bindmiddel van asbestmateriaal	Cement
Gebondenheid op basis van bindmiddel	Hecht
Hoeveelheid (oppervlakte - aantal)	<ul style="list-style-type: none"> • 6,50 m² - 1 stuk
Totale oppervlakte	6,50 m ²
Eenvoudig bereikbaar	Ja
Bevestigingswijze	<ul style="list-style-type: none"> • Genageld, geniet
Identificatiemethode	Vaststelling zonder monsternamen
Destructieve handeling voor identificatie	Nee
Opmerking	De golfplaten zijn visueel en volgens expertise als asbestverdacht beschouwd. De vermelde oppervlaktes, diktes en volumes betreffen een beredeneerde schatting. Er worden geen rechten verleend aan deze oppervlaktes/diktes/volumes.

- Verwijder dit asbestmateriaal zo snel mogelijk. Volg de toestand goed op.
- Hemelwater dat afspoelt van asbestcement daken of gevels kan asbestdeeltjes bevatten. Gebruik het enkel voor gesloten circuits (bv. spoelen toiletten). Reinig na het vervangen van het dak of de gevel de dakgoten en regenwaterput of -ton om asbesthoudend sediment of slib te verwijderen

- Eenvoudige handelingen: mag via doe-het-zelf of door werknemer(s) met opleidingsattest eenvoudige handelingen
EH via doe-het zelf Dragen van de nodige beschermingsmiddelen (mondmasker ffp3, handschoenen, tyvec). Indien mogelijk de ondervloer afdekken , golfplaten voorzichtig verwijderen, extra fixeren, niet breken , niet gooien, onmiddellijk verpakken of voorzichtig in container met asbest bag plaatsen. Indien golfplaten in slechte staat zijn en kans bestaat op breken : Eenvoudige handeling opgeleid personeel , alle werknemer(s) moeten wel beschikken over een opleidingsattest eenvoudige handelingen 8u

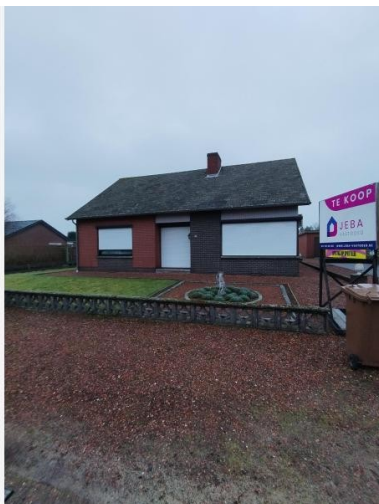
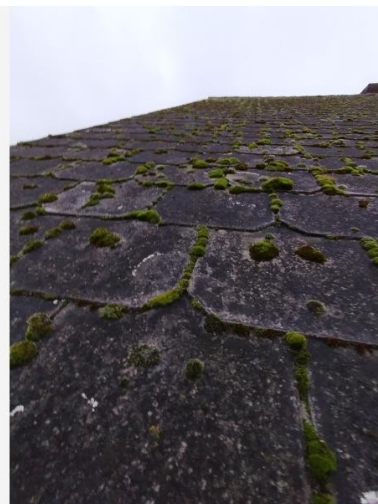
Het asbestmateriaal valt onder de mijlpaal van 2034.

Verwijderen

Eindbeoordeling materiaalrisico	Verhoogd materiaalrisico en/of verhoogde kans op vezelvrijgave
---------------------------------	--

Gebondenheid	Categorie 1: hechtgebonden in oorsprong
Asbestsoort (vezeltype)	Crocidoliet aanwezig
Asbestconcentratie	Laag (< 50%)

Afschermingsgraad van het gehele materiaal	Geheel of deels vrij aan de buitenlucht
Toestand van het materiaal	Matig beschadigd, matig verweerd

Beschrijving	Leien - Dak + Afdak - Woning
Omgeving	Buiten
Primaire drager	Schuin dak
Asbestmateriaal	Dak- en gevelbekleding - Lei, shingle
Bindmiddel van asbestmateriaal	Cement
Gebondenheid op basis van bindmiddel	Hecht
Hoeveelheid (oppervlakte - aantal)	<ul style="list-style-type: none"> • 140,00 m² - 1 stuk
Totale oppervlakte	140,00 m ²
Eenvoudig bereikbaar	Ja
Bevestigingswijze	<ul style="list-style-type: none"> • Genageld, geniet
Identificatiemethode	Vaststelling zonder monsternamen
Destructieve handeling voor identificatie	Nee
Opmerking	De leien zijn visueel en volgens expertise als asbestverdacht beschouwd. De vermelde oppervlaktes, diktes en volumes betreffen een beredeneerde schatting. Er worden geen rechten verleend aan deze oppervlaktes/diktes/volumes.

- Verwijder dit asbestmateriaal zo snel mogelijk. Volg de toestand goed op.
- Hemelwater dat afspoelt van asbestcement daken of gevels kan asbestdeeltjes bevatten. Gebruik het enkel voor gesloten circuits (bv. spoelen toiletten). Reinig na het vervangen van het dak of de gevel de dakgoten en regenwaterput of -ton om asbesthoudend sediment of slib te verwijderen

- Eenvoudige handelingen: mag via doe-het-zelf of door werknemer(s) met opleidingsattest eenvoudige handelingen
EH via doe-het zelf Dragen van de nodige beschermingsmiddelen (mondmasker ffp3, handschoenen,tyvec). Indien mogelijk de ondervloer afdekken , leien voorzichtig verwijderen, extra fixeren, niet breken , niet gooien, onmiddellijk verpakken of voorzichtig in container met asbest bag plaatsen.

Gebruik geen stortkokers.

Indien leien in slechte staat zijn en kans bestaat op breken : Eenvoudige handeling opgeleid personeel , alle werknemer(s) moeten wel beschikken over een opleidingsattest eenvoudige handelingen 8u

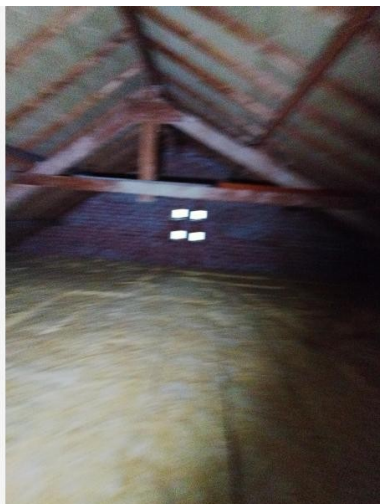
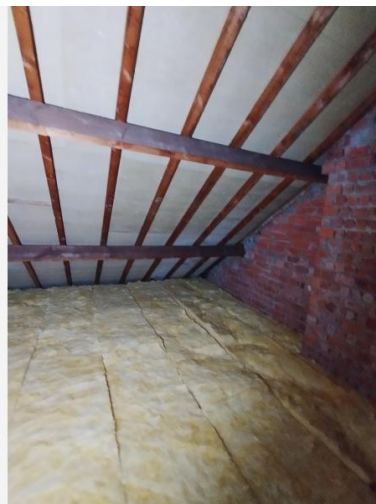
Het asbestmateriaal valt onder de mijlpaal van 2040.

Maatregelen nemen

Eindbeoordeling materiaalrisico	Verhoogd materiaalrisico en/of verhoogde kans op vezelvrijgave
---------------------------------	--

Gebondenheid	Categorie 1: hechtgebonden in oorsprong
Asbestsoort (vezeltype)	Crocidoliet aanwezig
Asbestconcentratie	Laag (< 50%)
Afschermingsgraad van het gehele materiaal	Geheel of deels (ook) vrij aan de binnenlucht

Toestand van het materiaal	Licht beschadigd, licht verweerd. Intact materiaal type Pical – asbestboard of categorie III 'gebondenheid'
----------------------------	---

Beschrijving	Onderdak - Woning
Omgeving	Binnen
Primaire drager	Schuin dak
Asbestmateriaal	Plaat, paneel, tablet - Type Menuiserite
Bindmiddel van asbestmateriaal	Cement
Gebondenheid op basis van bindmiddel	Hecht
Hoeveelheid (oppervlakte - dikte - aantal)	<ul style="list-style-type: none"> • 140,00 m² - 0,50 cm - 1 stuk
Totaal volume	0,70 m ³
Eenvoudig bereikbaar	<p>Nee</p> <ul style="list-style-type: none"> • Het asbestmateriaal is bedekt (uitgezonderd laag verf, coating, behang, kunststof, textiel) en het wegnemen van het bedekkende materiaal kan niet zonder het bedekkende materiaal te beschadigen.
Bevestigingswijze	<ul style="list-style-type: none"> • Genageld, geniet
Identificatiemethode	Vaststelling zonder monsternamen
Destructieve handeling voor identificatie	Nee
Opmerking	De platen zijn visueel en volgens expertise als asbestverdacht beschouwd. De vermelde oppervlaktes, diktes en volumes betreffen een beredeneerde schatting. Er worden geen rechten verleend aan deze oppervlaktes/diktes/volumes.

- Zorg voor een veilig beheer en verwijder dit asbestmateriaal wanneer het bij werken eenvoudig bereikbaar wordt. Controleer de toestand jaarlijks op wijzigingen.

- Eenvoudige handelingen: mag via doe-het-zelf of door werknemer(s) met opleidingsattest eenvoudige handelingen
Opgeleid personeel (dak werker met 8u basisopleiding asbest)

indien de platen eenvoudig te verwijderen zijn zonder kans op breken kan dit via doe-het-zelf of door werknemer(s) met opleidingsattest eenvoudige handelingen; Dek de zoldervloer af met plastic folie . dragen van de nodige beschermingsmiddelen (mondmasker ffp3, handschoenen,tyvec) Verwijder de dakpannen. Fixeer het plaatmateriaal , de asbesthoudende platen één voor één en in hun geheel verwijderen. Niet gooien, niet breken. Reinig nadien de draagstructuur met vochtige doeken (+stofzuiger met absoluut filter kan niet gehoord worden dus voor een particulier niet mogelijk .) Alle werknemer(s) moeten wel beschikken over een opleidingsattest eenvoudige handelingen 8u.

Een vastgesteld asbesthoudend onderdak mag niet definitief ingesloten worden , dit dient verplicht

verwijderd te worden als het bij werken bereikbaar wordt. (vb bij vernieuwen van de dakbedekking onderdak mee verwijderen)

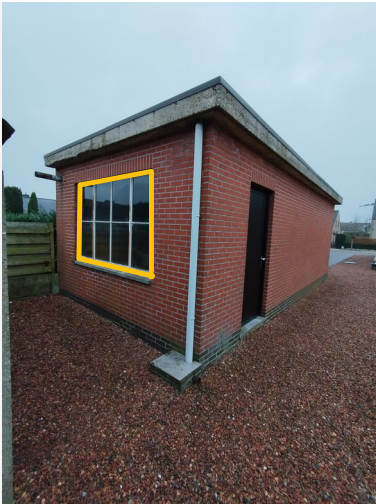
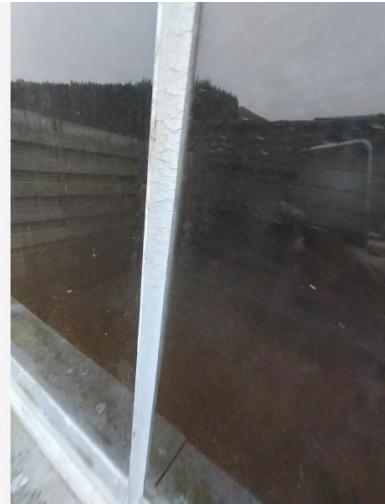
Het asbestmateriaal valt onder de mijlpaal van 2040.

Zorgvuldig beheren

Beschrijving	Stopverf - raam - Garage
Omgeving	Buiten
Primaire drager	Wandopening verticaal (raam, deur, ...)
Asbestmateriaal	In-situ afwerkingslagen - Pasta, stopverf, voegsel, stopsel, vulsel, mastiek, katten, ...
Bindmiddel van asbestmateriaal	Kitten, mastiek, pasta
Gebondenheid op basis van bindmiddel	Hecht
Hoeveelheid (gewicht - aantal)	• 0,20 kg - 1 stuk

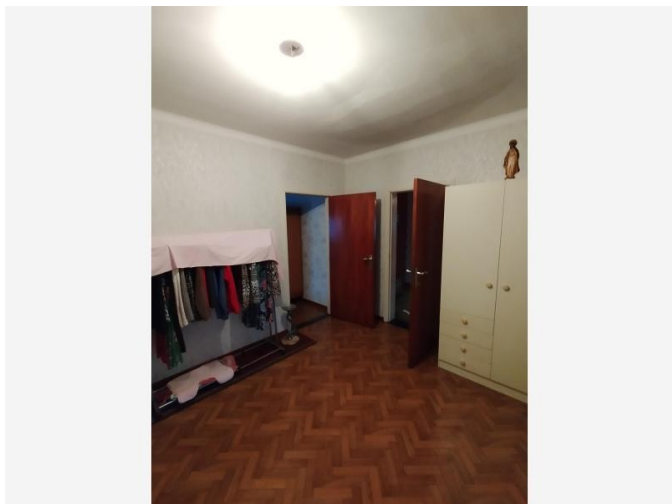
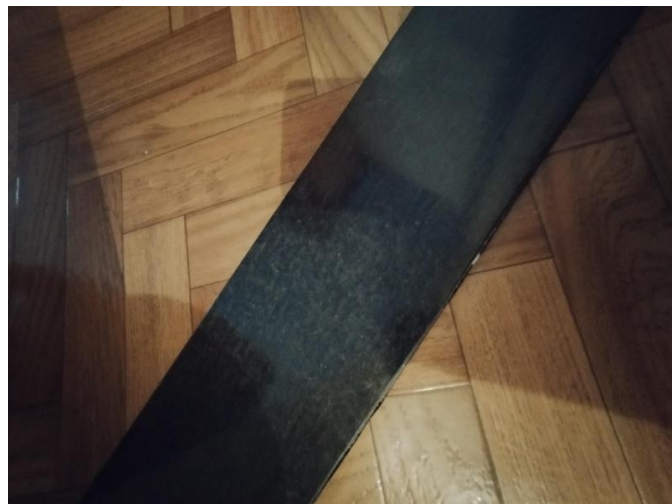
Beschrijving	Deurdorpels
Omgeving	Binnen
Primaire drager	Wandopening verticaal (raam, deur, ...)

Asbestmateriaal	Plaat, paneel, tablet - Type Massal
Bindmiddel van asbestmateriaal	Cement
Gebondenheid op basis van bindmiddel	Hecht
Hoeveelheid (oppervlakte - dikte - aantal)	• 0,50 m ² - 2,50 cm - 9 stuks
Totaal volume	0,113 m ³
Eenvoudig bereikbaar	Ja
Bevestigingswijze	• Verlijmd, ingegoten, versmeerd
Identificatiemethode	Vaststelling zonder monsternamen
Destructieve handeling voor identificatie	Nee
Opmerking	De vermelde oppervlaktes, diktes, gewichten en volumes betreffen een beredeneerde schatting. Er worden geen rechten verleend aan deze oppervlaktes/diktes/volumes.

- Eenvoudige handelingen: mag via doe-het-zelf of door werknemer(s) met opleidingsattest eenvoudige handelingen
EH via doe-het zelf : De dorpels of tabletten kunnen voorzichtig losgebeiteld worden , extra bevochtigen om stof te voorkomen + dragen van de nodige beschermingsmiddelen (mondmasker ffp3, handschoenen,tyvec) verpakken in plastic folie en afvoeren naar het containerpark als hechtgebonden asbestafval.

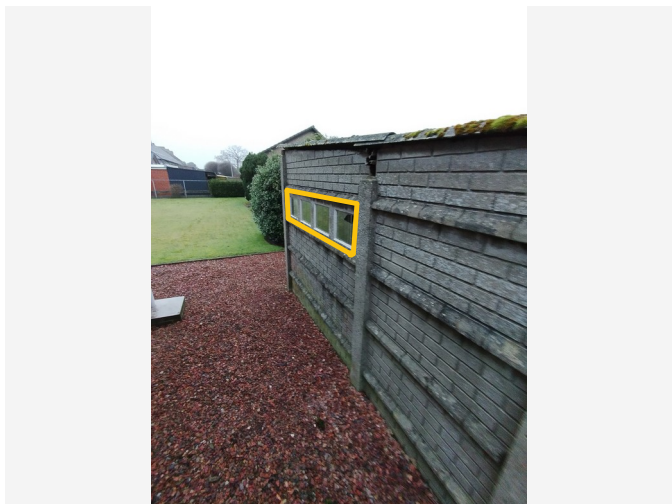
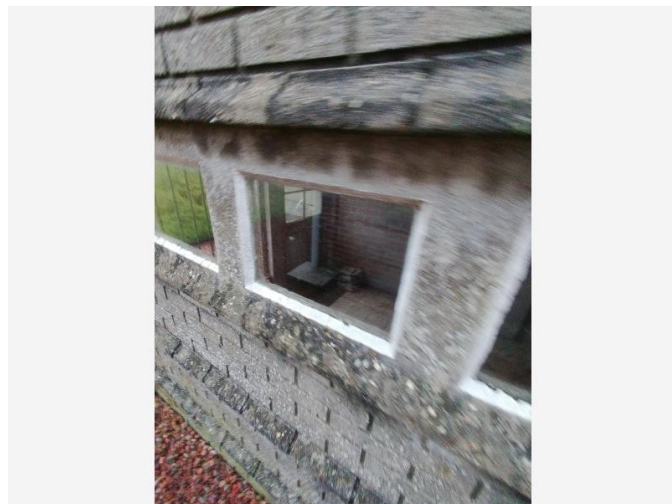
Beschrijving	Stopverf - tuinberging
Omgeving	Buiten
Primaire drager	Wandopening verticaal (raam, deur, ...)
Asbestmateriaal	In-situ afwerkingslagen - Pasta, stopverf, voegsel, stopsel, vulsel, mastiek, kitten, ...
Bindmiddel van asbestmateriaal	Kitten, mastiek, pasta
Gebondenheid op basis van bindmiddel	Hecht
Hoeveelheid (gewicht - aantal)	• 0,20 kg - 4 stuks
Totaal gewicht	0,80 kg

Eenvoudig bereikbaar	Ja
Bevestigingswijze	<ul style="list-style-type: none">• Verlijmd, ingegoten, versmeerd
Identificatiemethode	Vaststelling zonder monstername
Destructieve handeling voor identificatie	Nee
Opmerking	<p>Geen staalname op vraag van de eigenaar, getekend document in de bijlage.</p> <p>betreft +/- 2 lm (4 ramen)</p> <p>Het gewicht en lm is een beredeneerde schatting. Er worden geen rechten verleend aan deze oppervlaktes.</p>

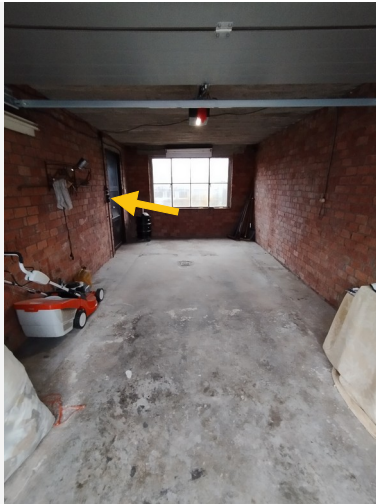
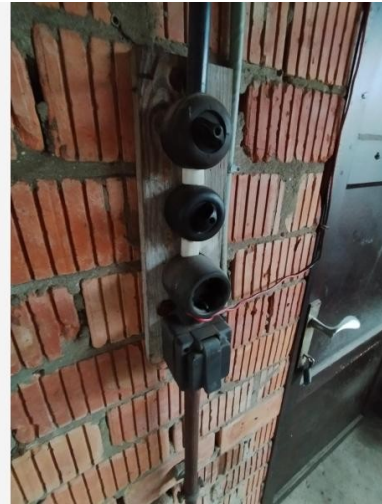
Beschrijving	Bakeliet - Garage
Omgeving	Binnen
Primaire drager	Communicatie en elektrische infrastructuur en uitrusting
Asbestmateriaal	Plaat, paneel, tablet - Type Bakeliet
Bindmiddel van asbestmateriaal	Kunststof of -hars
Gebondenheid op basis van bindmiddel	Hecht
Hoeveelheid (oppervlakte - dikte - aantal)	• 0,20 m ² - 0,50 cm - 1 stuk

Totaal volume	0,001 m ³
Eenvoudig bereikbaar	Ja
Bevestigingswijze	<ul style="list-style-type: none"> • Geschroefd
Identificatiemethode	Vaststelling zonder monsternamen
Destructieve handeling voor identificatie	Nee
Opmerking	<p>Het is moeilijk te bepalen of de bakeliettoepassingen in de woning ook effectief asbesthoudend zijn (het kan ook gaan om de asbestvrije variant).</p> <p>-Er werd geen monster genomen omw beschadiging aan een elektrisch gerelateerde toepassing, extra controle bij verwijdering van het verdacht materiaal. Vermoedelijk zullen de toepassingen verwijderd worden bij aanpassing van het elektriciteitsnetwerk.</p>

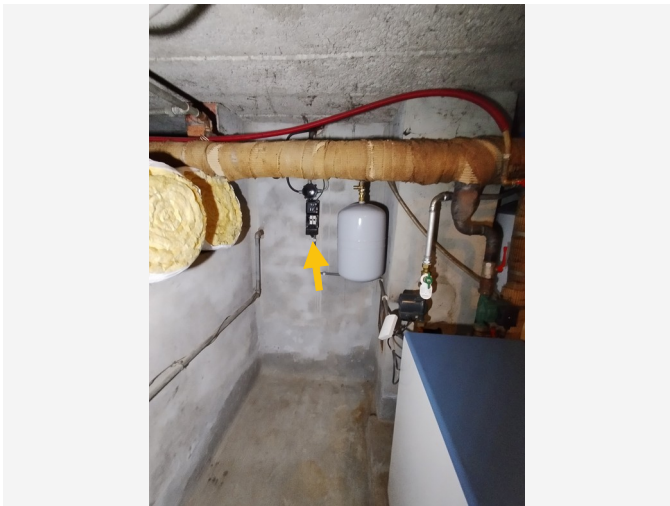
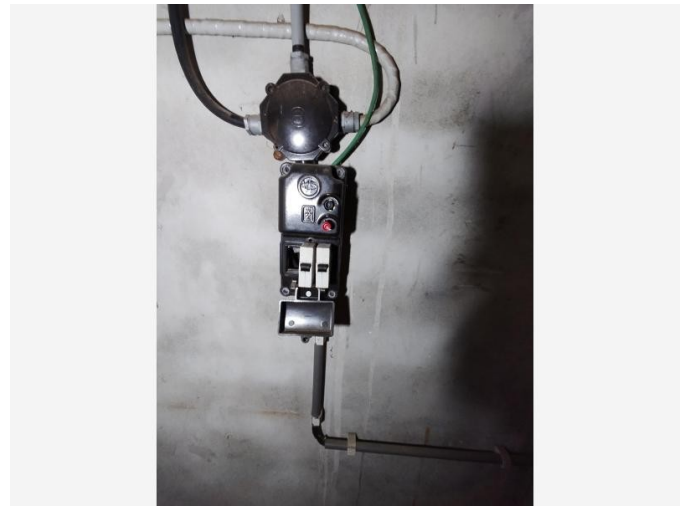
Beschrijving	Bakeliet - woning
Omgeving	Binnen
Primaire drager	Communicatie en elektrische infrastructuur en uitrusting
Asbestmateriaal	Plaat, paneel, tablet - Type Bakeliet
Bindmiddel van asbestmateriaal	Kunststof of -hars
Gebondenheid op basis van bindmiddel	Hecht

Hoeveelheid (oppervlakte - dikte - aantal)	<ul style="list-style-type: none"> • 0,50 m² - 0,50 cm - 1 stuk
Totaal volume	0,003 m ³
Eenvoudig bereikbaar	Ja
Bevestigingswijze	<ul style="list-style-type: none"> • Geschroefd
Identificatiemethode	Vaststelling zonder monstername
Destructieve handeling voor identificatie	Nee
Opmerking	<p>Het is moeilijk te bepalen of de bakeliettoepassingen in de woning ook effectief asbesthoudend zijn (het kan ook gaan om de asbestvrije variant).</p> <p>-Er werd geen monster genomen owv beschadiging aan een elektrisch gerelateerde toepassing, extra controle bij verwijdering van het verdacht materiaal. Vermoedelijk zullen de toepassingen verwijderd worden bij aanpassing van het elektriciteitsnetwerk.</p>

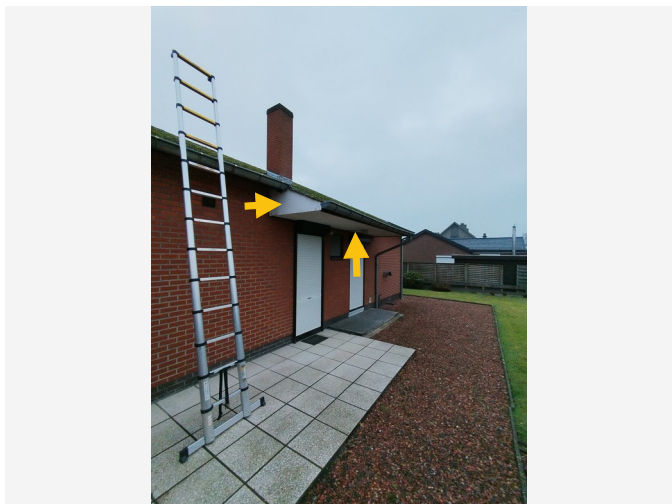
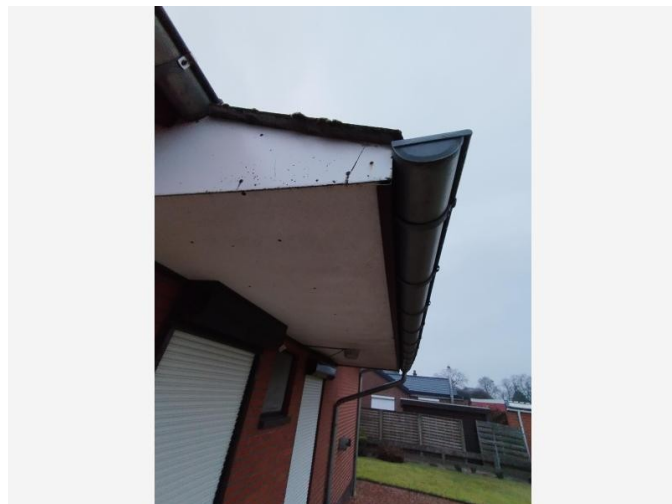
Beschrijving	Plaatmateriaal - Afdak - Woning
Omgeving	Buiten
Primaire drager	Schuin dak
Asbestmateriaal	Plaat, paneel, tablet - Type Menuiserite
Bindmiddel van asbestmateriaal	Cement
Gebondenheid op basis van bindmiddel	Hecht

Hoeveelheid (oppervlakte - dikte - aantal)	<ul style="list-style-type: none"> • 2,50 m² - 0,50 cm - 1 stuk
Totaal volume	0,013 m ³
Eenvoudig bereikbaar	Ja
Bevestigingswijze	<ul style="list-style-type: none"> • Geschroefd
Identificatiemethode	Vaststelling zonder monstername
Destructieve handeling voor identificatie	Nee
Opmerking	De golfplaten zijn visueel en volgens expertise als asbestverdacht beschouwd. De vermelde oppervlaktes, diktes en volumes betreffen een beredeneerde schatting. Er worden geen rechten verleend aan deze oppervlaktes/diktes/volumes.

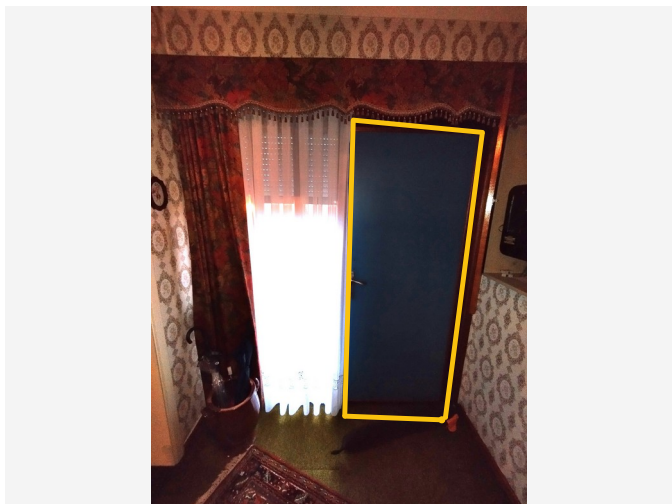
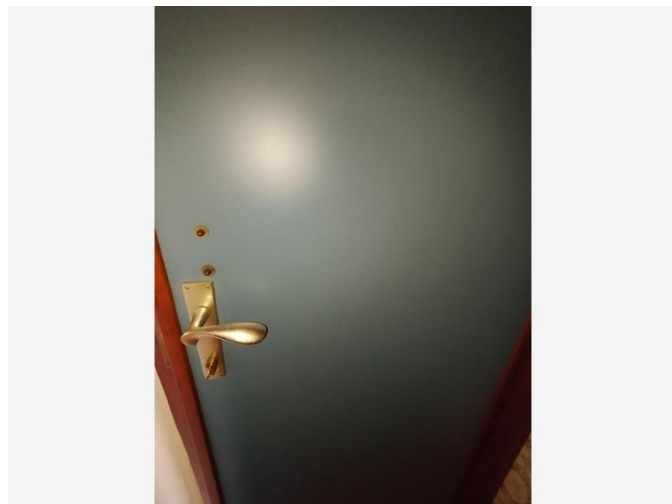
Asbestmateriaal	Plaat, paneel, tablet - Geëmailleerd, type Glasal
Bindmiddel van asbestmateriaal	Cement
Gebondenheid op basis van bindmiddel	Hecht
Hoeveelheid (oppervlakte - dikte - aantal)	<ul style="list-style-type: none"> • 1,00 m² - 0,50 cm - 2 stuks
Totaal volume	0,01 m ³
Eenvoudig bereikbaar	Ja
Bevestigingswijze	<ul style="list-style-type: none"> • Verlijmd, ingegoten, versmeerd
Identificatiemethode	Vaststelling zonder monsternamen
Destructieve handeling voor identificatie	Nee
Opmerking	De vermelde oppervlaktes, diktes en volumes betreffen een beredeneerde schatting. Er worden geen rechten verleend aan deze oppervlaktes/diktes/volumes.
