# Asbestinventarisatetest

Broeseinderdijk 119, 3910 Pelt

Attestnummer : **20240730-000275.000**

Uitgegeven op : **30.07.2024**

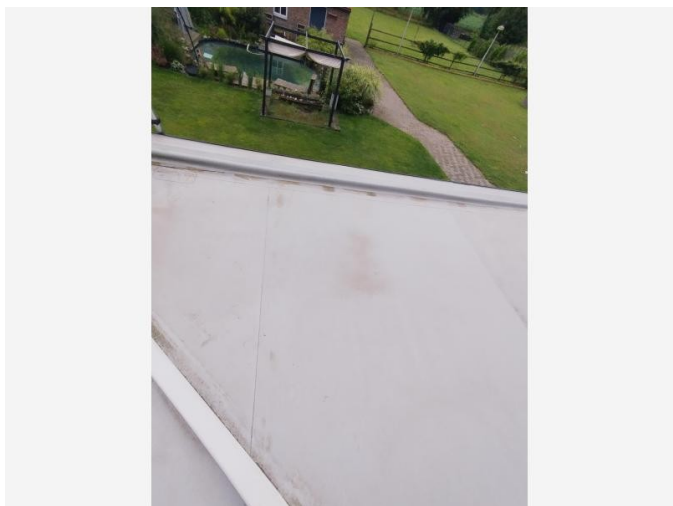
De dakbekleding is volgens expertise niet asbest-verdacht, betreft EPDM.

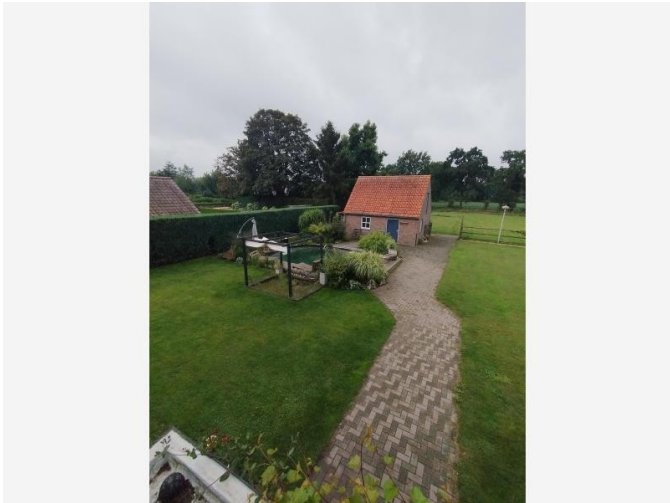
Er werden geen Asbest-verdachte materialen aangetroffen tijdens de inspectie van de volgende Constructies & Bijgebouwen.

Garage, Studio, Overkappingen, Schuur + Opslagplaats.

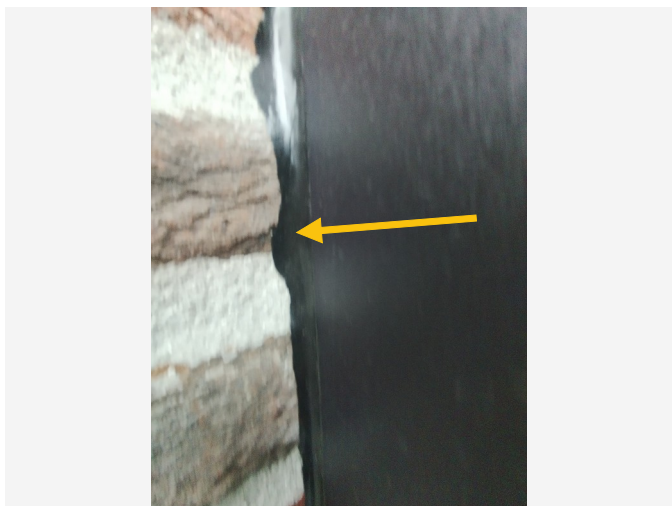
De gebruikte siliconen kit is niet asbestverdacht

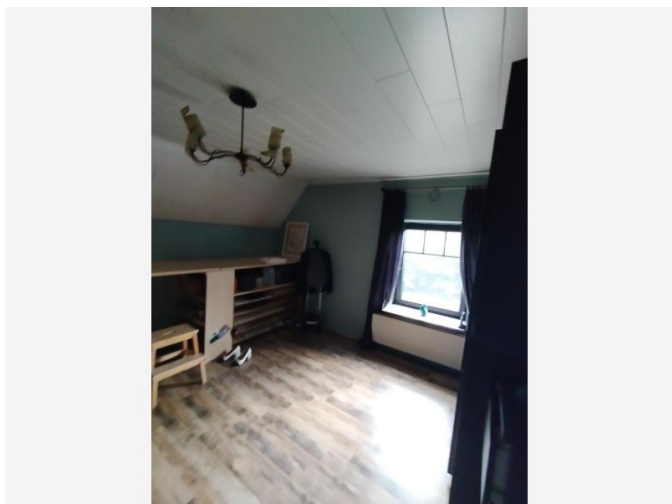
Alle plafonds zijn afgewerkt met valse plafonds in plaatmateriaal. Het is niet duidelijk of er pleisterwerk aanwezig is achter deze valse plafonds, het is aangewezen om bijkomend onderzoek uit te voeren bij werken.

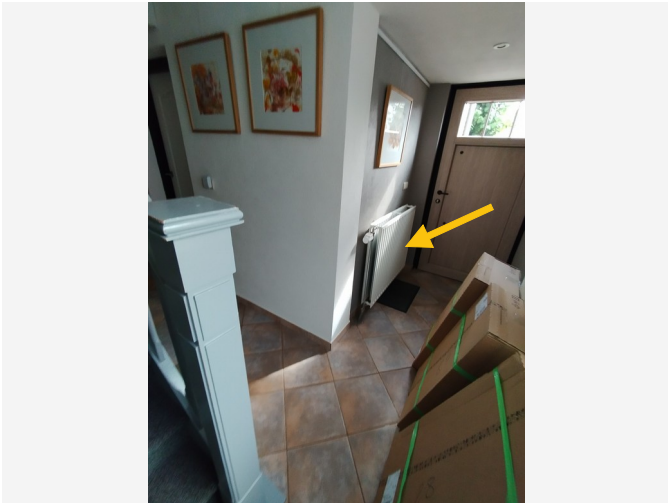
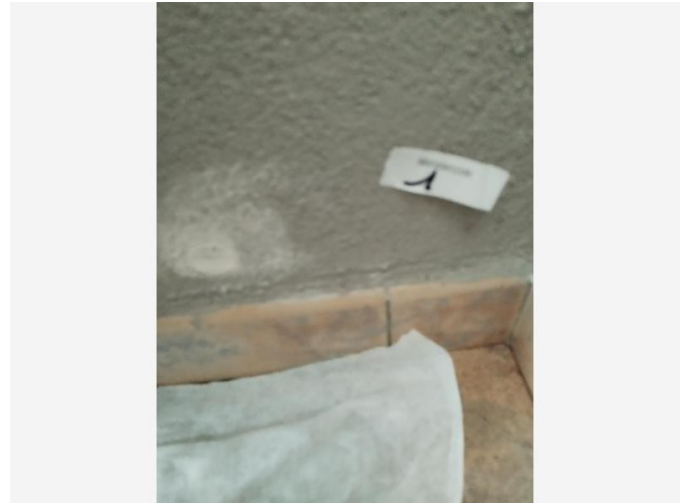
## Fiche 6: Pleisterwerk muren

Geen asbest

#	Type	Referentie	Resultaat
6.1	Mengmonster	1	Geen asbest
