Asbestinventarisatetest

Graaf de Broquevillestraat 3, 2400 Mol

Attestnummer : 20231019-000147.000

Niet-asbestveilig

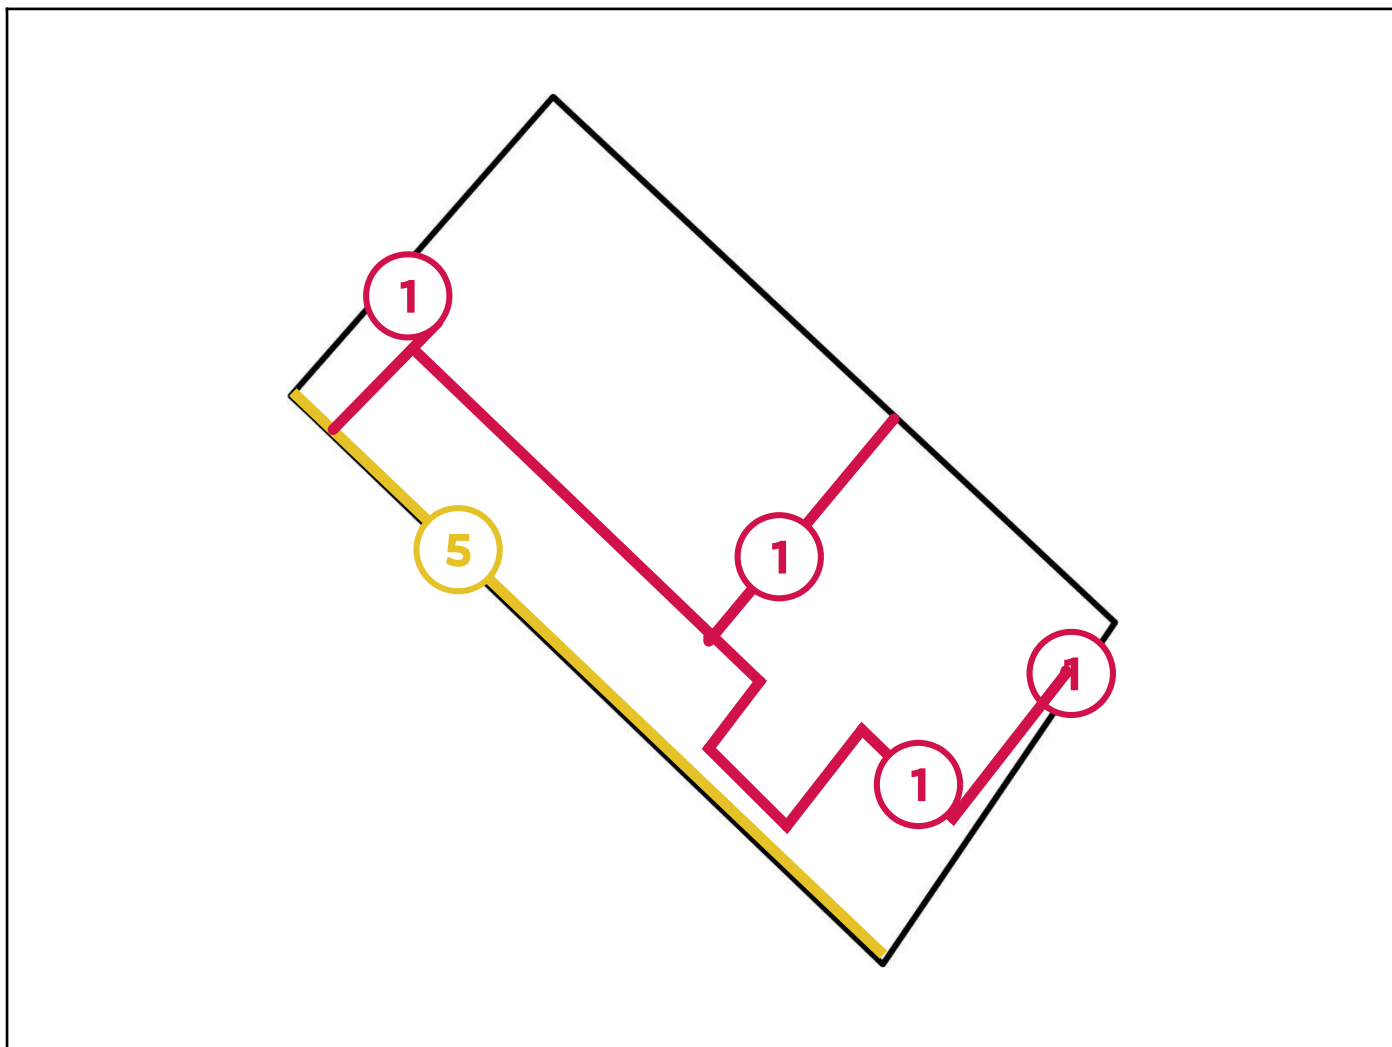
Plan 1.1: Kelder

Beschrijving	Type	Actie
1. Leiding isolatie	Asbestmateriaal	Dringend verwijderen
5. Afvoerbuis regenwater	Asbestmateriaal	Zorgvuldig beheren

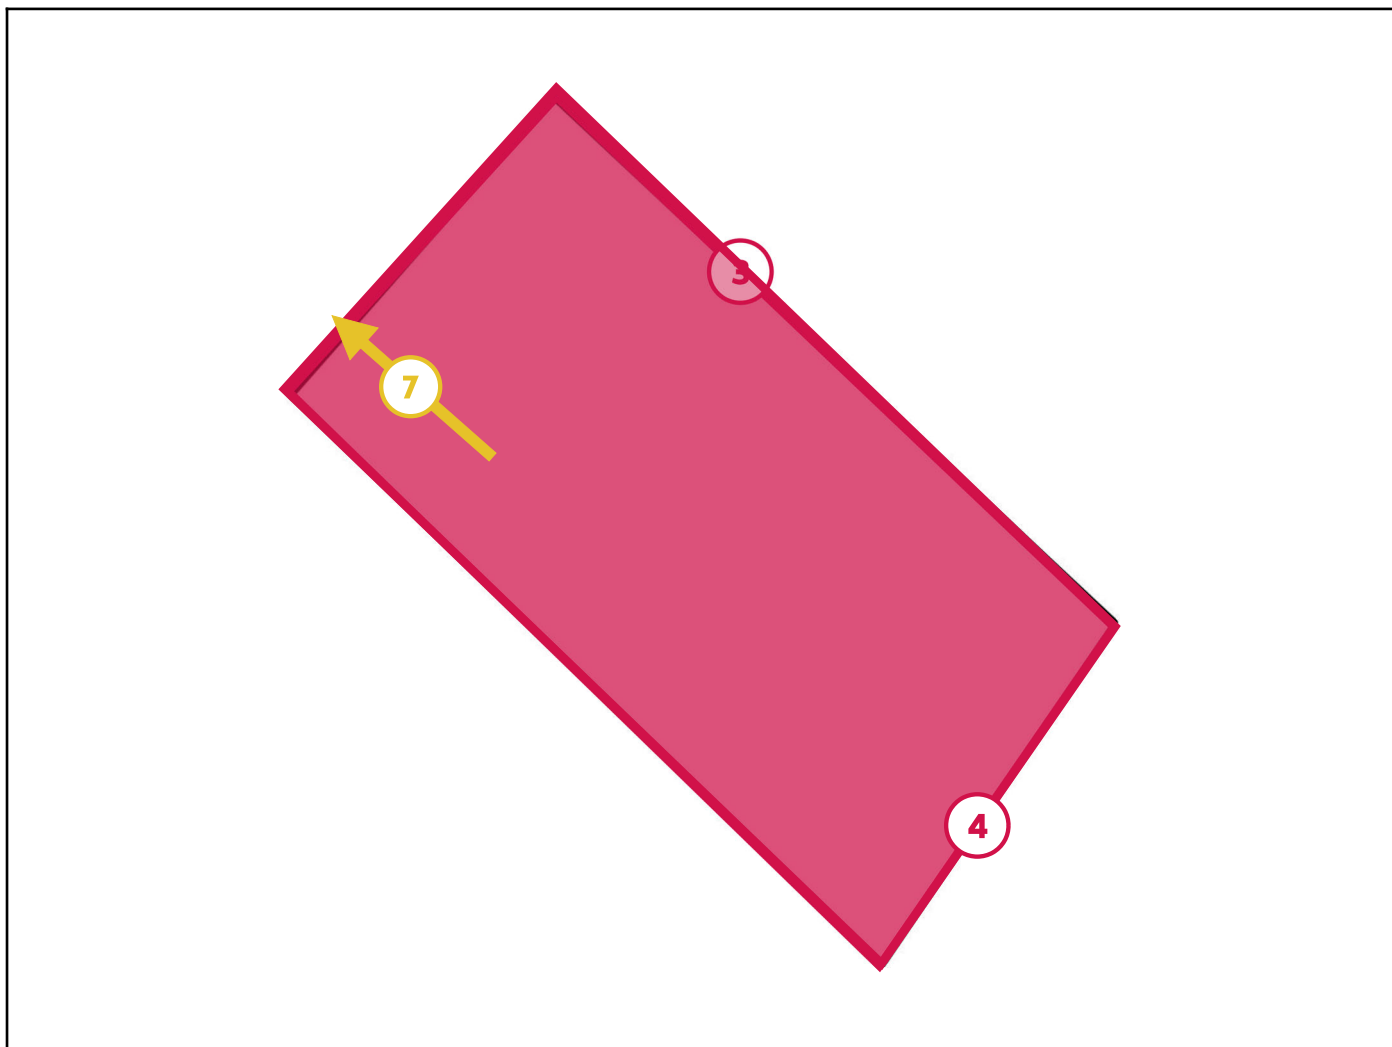
Plan 1.2: Gelijkvloers

Beschrijving	Type	Actie
3. Pleisterwerk muur	Asbestmateriaal	Dringend maatregelen nemen
4. Pleisterwerk plafond	Asbestmateriaal	Dringend maatregelen nemen
7. Stopverf Achterdeur	Asbestmateriaal	Zorgvuldig beheren

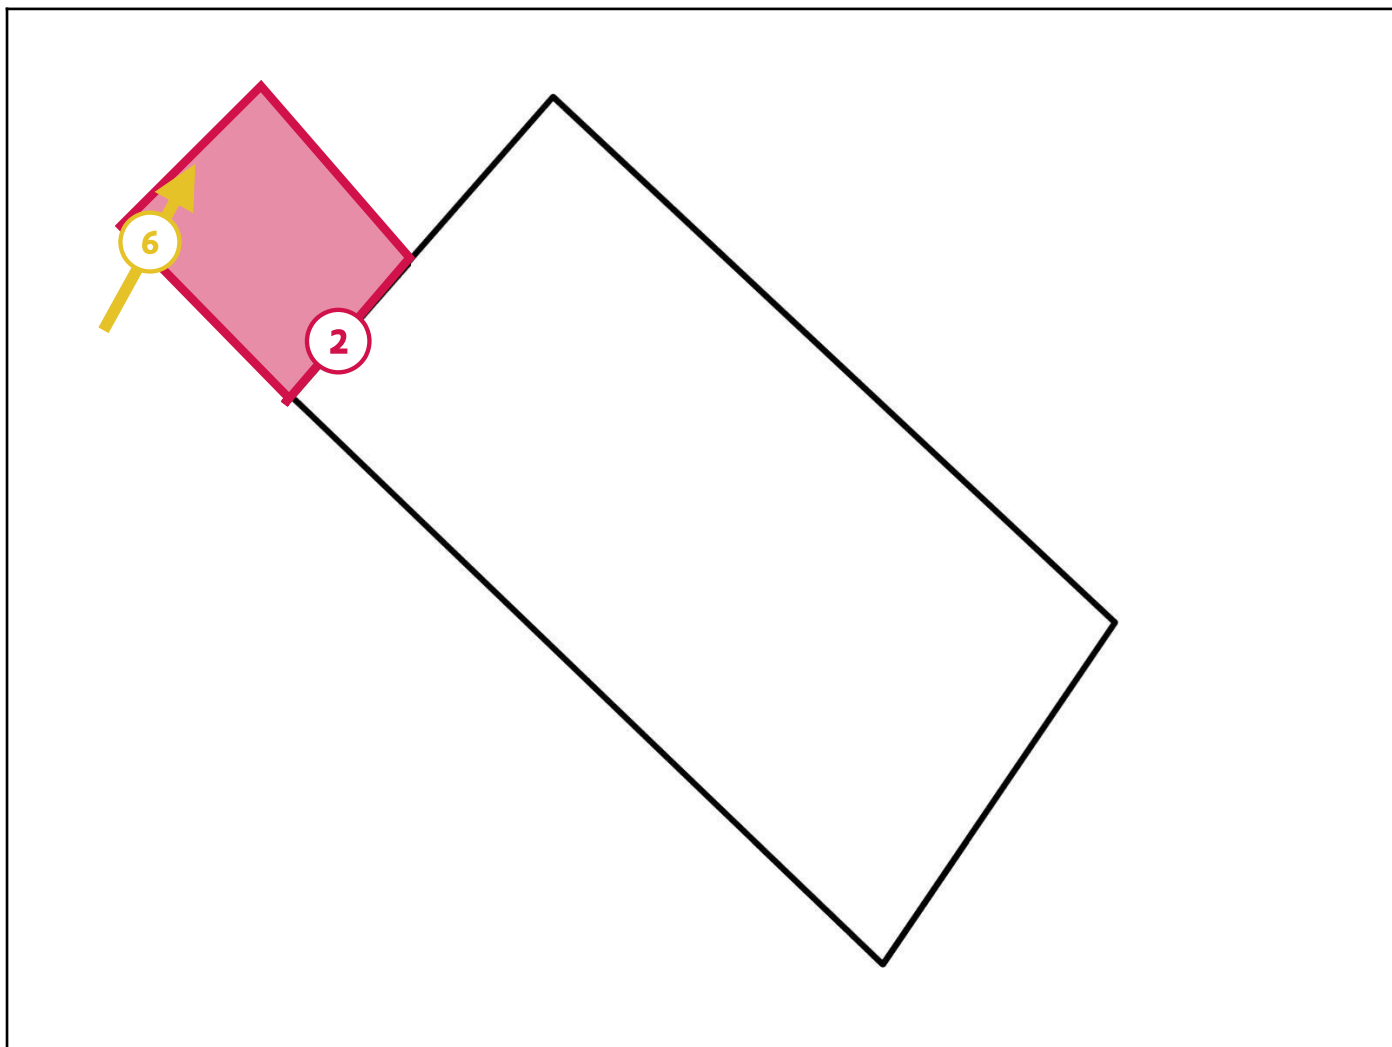
Plan 1.3: Verdieping 1

Beschrijving	Type	Actie
2. Roofing koterij	Asbestmateriaal	Dringend verwijderen
6. Verluftingspijp Koterij	Asbestmateriaal	Zorgvuldig beheren

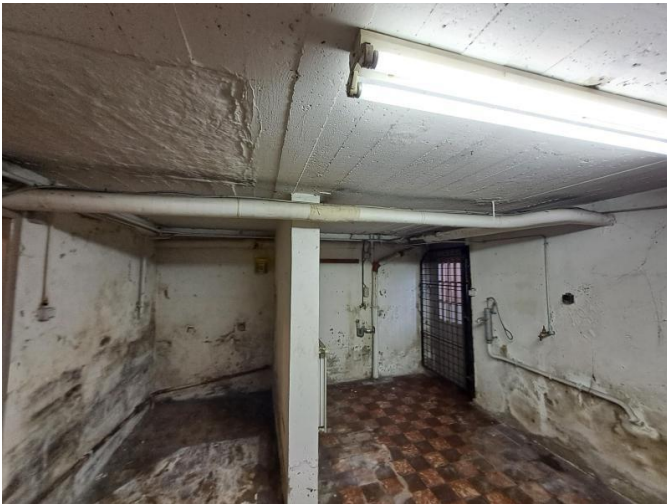
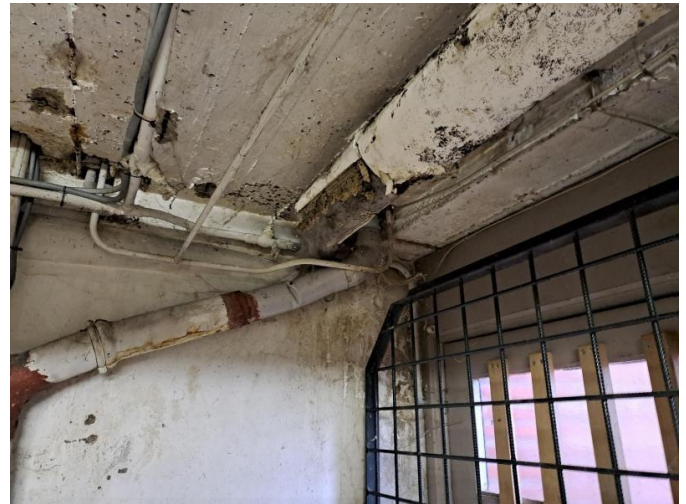
Eindbeoordeling materiaalrisico	Hoog materiaalrisico en/of hoge kans op vezelvrijgave
---------------------------------	---

Gebondenheid	Categorie 2: niet-hechtgebonden met matrix
Asbestsoort (vezeltype)	Crocidoliet aanwezig
Asbestconcentratie	Hoog ($\geq 50\%$)
Afschermingsgraad van het gehele materiaal	Geheel of deels (ook) vrij aan binnenluchtstromen
Toestand van het materiaal	Zwaar beschadigd, zwaar verweerd

Beschrijving	Leiding isolatie
Omgeving	Binnen
Primaire drager	HVAC infrastructuur en uitrusting
Asbestmateriaal	In-situ afwerkingslagen - Thermische isolatie
Bindmiddel van asbestmateriaal	Gips - kalk
Gebondenheid op basis van bindmiddel	Niet-hechtgebonden
Hoeveelheid (lengte - omtrek - dikte - aantal)	<ul style="list-style-type: none">• 25,00 m - 25,00 cm - 2,00 cm - 1 stuk
Totaal volume	0,125 m ³
Eenvoudig bereikbaar	Ja
Bevestigingswijze	<ul style="list-style-type: none">• Verlijmd, ingegoten, versmeerd

Dringend verwijderen

- Zorg voor een veilig beheer. Vermijd het beschadigen van het asbestmateriaal. Controleer de toestand jaarlijks op wijzigingen.

- Hermetische zone (erkend asbestverwijderaars)
Leidingsisolatie bevat meestal hoge concentratie asbest. De verwijdering dient te gebeuren door een erkend asbestverwijderaars.

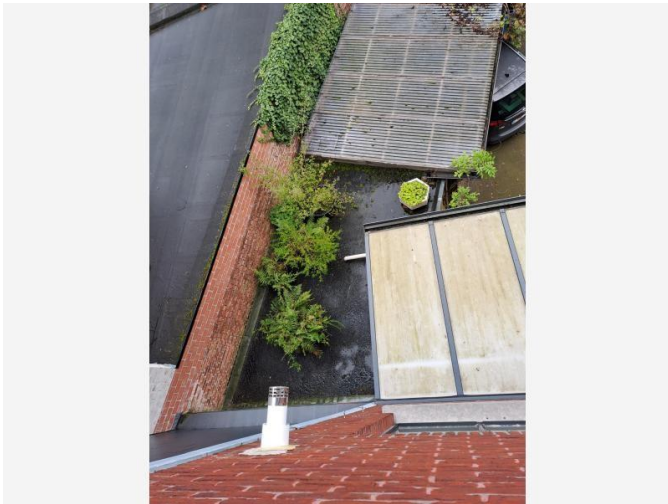
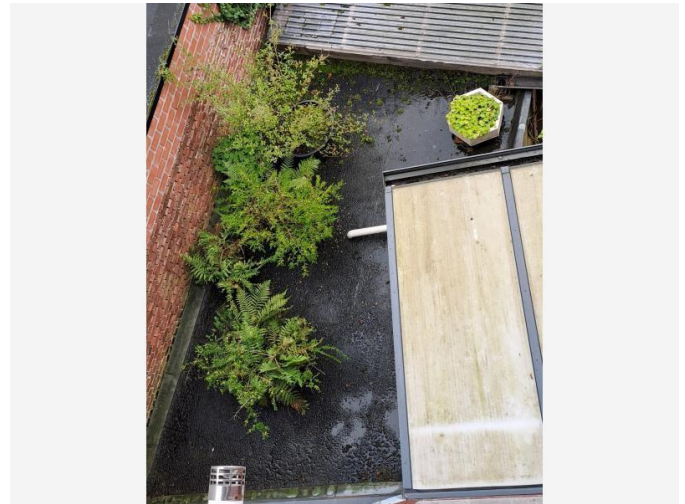
Eindbeoordeling materiaalrisico	Hoog materiaalrisico en/of hoge kans op vezelvrijgave
---------------------------------	---

Gebondenheid	Categorie 1: hechtgebonden in oorsprong
Asbestsoort (vezeltype)	Crocidoliet aanwezig
Asbestconcentratie	Laag (< 50%)
Afschermingsgraad van het gehele materiaal	Geheel of deels vrij aan de buitenlucht
Toestand van het materiaal	Zwaar beschadigd, zwaar verweerd

Beschrijving	Roofing koterij
Omgeving	Buiten
Primaire drager	Plat dak
Asbestmateriaal	Dak- en gevelbekleding - Roofing
Bindmiddel van asbestmateriaal	Bitumen (roofing, teer, asfalt)
Gebondenheid op basis van bindmiddel	Hecht
Hoeveelheid (oppervlakte - aantal)	• 19,98 m ² - 1 stuk
Totale oppervlakte	19,98 m ²
Eenvoudig bereikbaar	Ja
Bevestigingswijze	• Verlijmd, ingegoten, versmeerd

Dringend verwijderen

- Zorg voor een veilig beheer. Vermijd het beschadigen van het asbestmateriaal. Controleer de toestand jaarlijks op wijzigingen.
- Hemelwater dat afspoelt van asbestcement daken of gevels kan asbestdeeltjes bevatten. Gebruik het enkel voor gesloten circuits (bv. spoelen toiletten). Reinig na het vervangen van het dak of de gevel de dakgoten en regenwaterput of -ton om asbesthoudend sediment of slib te verwijderen

- Eenvoudige handelingen: enkel door erkend asbestverwijderaar
Indien de roofing asbestvezels bevat, en de verwijdering ervan gewenst is, kan de verwijdering enkel gebeuren door een erkend asbestverwijderaar.

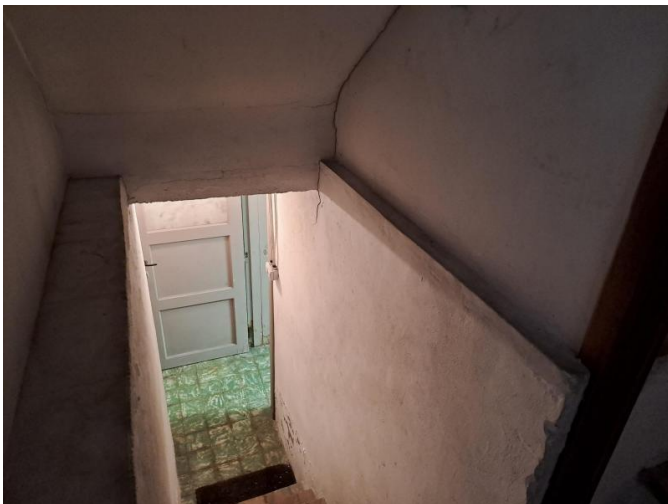
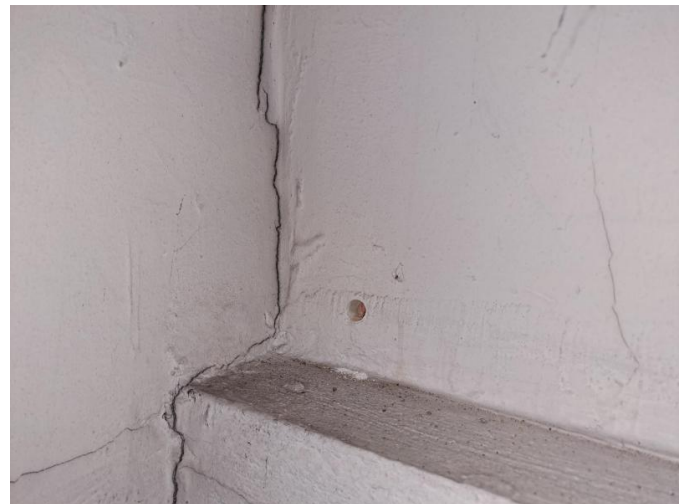
Eindbeoordeling materiaalrisico	Hoog materiaalrisico en/of hoge kans op vezelvrijgave
---------------------------------	---

Gebondenheid	Categorie 2: niet-hechtgebonden met matrix
Asbestsoort (vezeltype)	Amfibool aanwezig, uitgezonderd crocidoliet
Asbestconcentratie	Laag (< 50%)
Afschermingsgraad van het gehele materiaal	Geheel of deels (ook) vrij aan binnenluchtstromen
Toestand van het materiaal	Matig beschadigd, matig verweerd

Beschrijving	Pleisterwerk muur
Omgeving	Grenst aan binnen- en buitenlucht
Primaire drager	Binnenwand
Asbestmateriaal	In-situ afwerkingslagen - Pleisterwerk (wand, plafond, ...)
Bindmiddel van asbestmateriaal	Gips - kalk
Gebondenheid op basis van bindmiddel	Niet-hechtgebonden
Hoeveelheid (oppervlakte - dikte - aantal)	• 400,00 m ² - 1,00 cm - 1 stuk
Totaal volume	4,00 m ³
Eenvoudig bereikbaar	Ja
Bevestigingswijze	• Verlijmd, ingegoten, versmeerd

Dringend maatregelen nemen

- Zorg voor een veilig beheer. Vermijd het beschadigen van het asbestmateriaal. Controleer de toestand jaarlijks op wijzigingen.

- Hermetische zone (erkend asbestverwijderaar)
Op de dag van het plaatsbezoek is er geen staal genomen van het pleisterwerk waardoor dit als asbest verdacht wordt beschouwd.

Hermetische zone is dan automatisch van toepassing. Wanneer het pleisterwerk wordt vernieuwd kan een best een staal worden genomen.

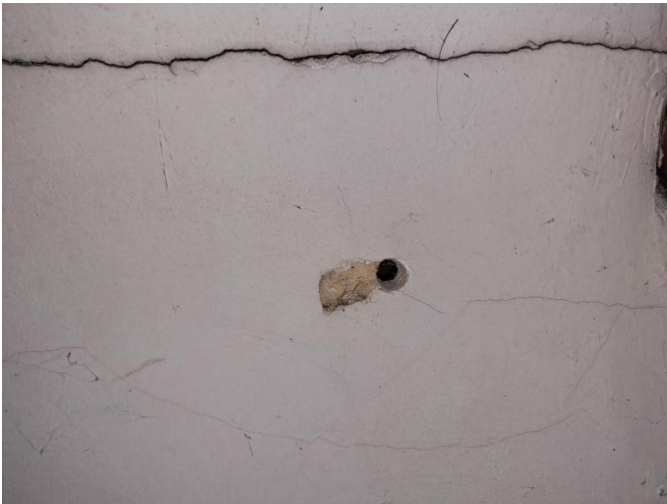
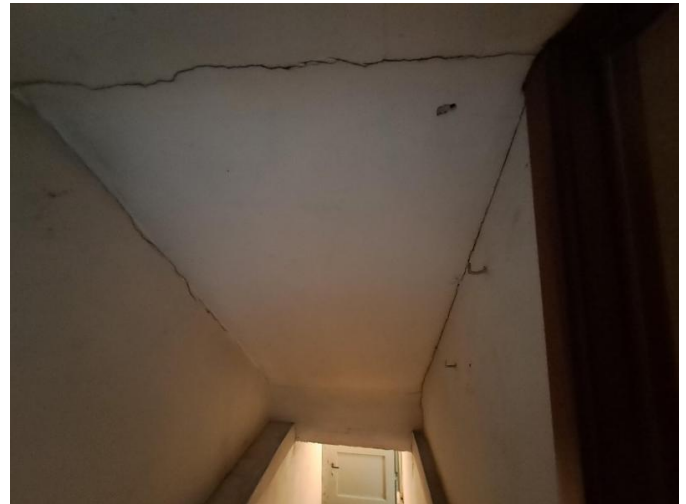
Eindbeoordeling materiaalrisico	Hoog materiaalrisico en/of hoge kans op vezelvrijgave
---------------------------------	---

Gebondenheid	Categorie 2: niet-hechtgebonden met matrix
Asbestsoort (vezeltype)	Amfibool aanwezig, uitgezonderd crocidoliet
Asbestconcentratie	Laag (< 50%)
Afschermingsgraad van het gehele materiaal	Geheel of deels (ook) vrij aan binnenluchtstromen
Toestand van het materiaal	Matig beschadigd, matig verweerd

Beschrijving	Pleisterwerk plafond
Omgeving	Binnen
Primaire drager	Plafond
Asbestmateriaal	In-situ afwerkingslagen - Pleisterwerk (wand, plafond, ...)
Bindmiddel van asbestmateriaal	Gips - kalk
Gebondenheid op basis van bindmiddel	Niet-hechtgebonden
Hoeveelheid (oppervlakte - dikte - aantal)	• 300,00 m ² - 1,00 cm - 1 stuk
Totaal volume	3,00 m ³
Eenvoudig bereikbaar	Ja
Bevestigingswijze	• Verlijmd, ingegoten, versmeerd

Dringend maatregelen nemen

- Zorg voor een veilig beheer. Vermijd het beschadigen van het asbestmateriaal. Controleer de toestand jaarlijks op wijzigingen.

- Hermetische zone (erkend asbestverwijderaar)
Op de dag van het plaatsbezoek is er geen staal genomen van het pleisterwerk waardoor dit als asbest verdacht wordt beschouwd.

Hermetische zone is dan automatisch van toepassing. Wanneer het pleisterwerk wordt vernieuwd kan een best een staal worden genomen.

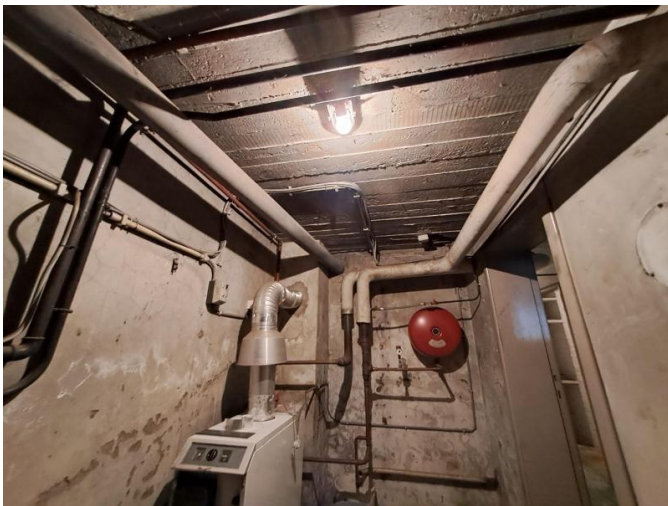
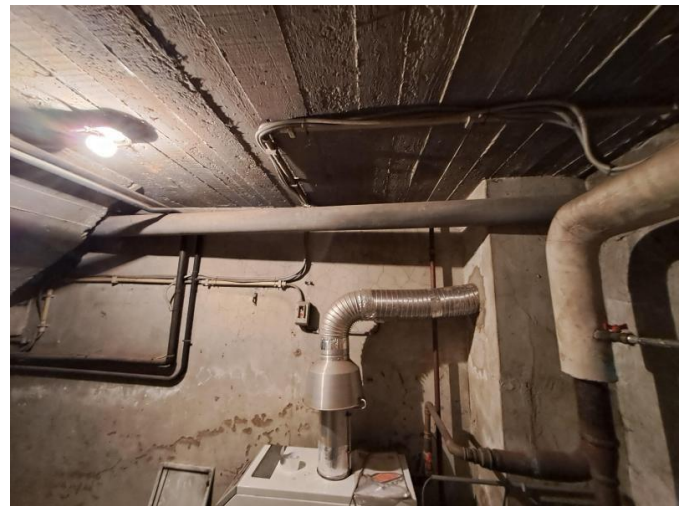
Eindbeoordeling materiaalrisico	Laag materiaalrisico en/of verlaagde kans op vezelvrijgave
---------------------------------	--

Gebondenheid	Categorie 1: hechtgebonden in oorsprong
Asbestsoort (vezeltype)	Alleen chrysotiel
Asbestconcentratie	Laag (< 50%)
Afschermingsgraad van het gehele materiaal	Geheel of deels (ook) vrij aan binnenluchtstromen
Toestand van het materiaal	Licht beschadigd, licht verweerd. Intact materiaal type Pical – asbestboard of categorie III 'gebondenheid'

Beschrijving	Afvoerbuis regenwater
Omgeving	Binnen
Primaire drager	Infrastructuur hemelwater (opvang en afvoer)
Asbestmateriaal	Buis, koker, leiding, pijp, doorvoer
Bindmiddel van asbestmateriaal	Cement
Gebondenheid op basis van bindmiddel	Hecht
Hoeveelheid (lengte - omtrek - dikte - aantal)	<ul style="list-style-type: none">• 3,00 m - 25,00 cm - 1,00 cm - 1 stuk
Totaal volume	0,008 m ³
Eenvoudig bereikbaar	Ja
Bevestigingswijze	<ul style="list-style-type: none">• Geklemd

Zorgvuldig beheren

- Zorg voor een veilig beheer. Vermijd het beschadigen van het asbestmateriaal. Controleer de toestand jaarlijks op wijzigingen.

- Eenvoudige handelingen: mag via doe-het-zelf of door werknemer(s) met opleidingsattest eenvoudige handelingen
De buïs is eenvoudig te verwijderen. Zorg dat de buïs niet beschadigd geraakt tijdens het verwijderen.

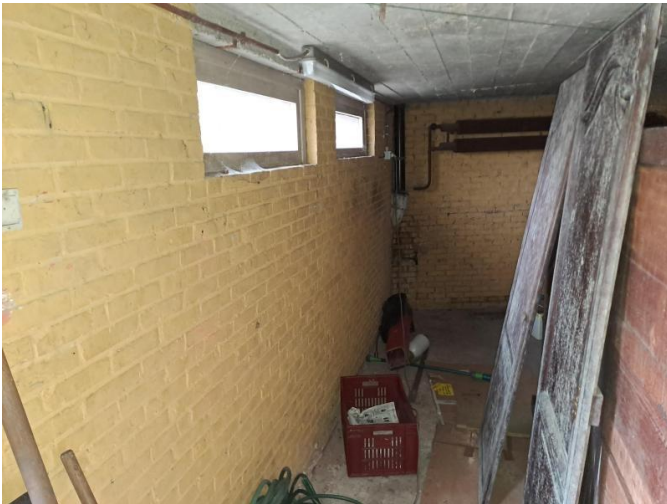
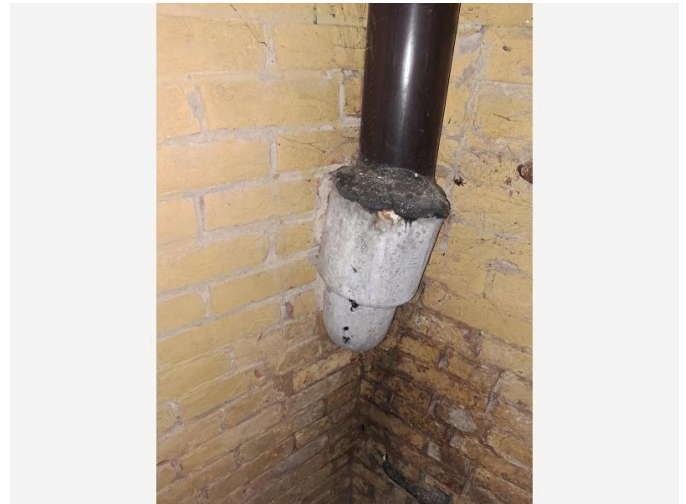
Eindbeoordeling materiaalrisico	Laag materiaalrisico en/of verlaagde kans op vezelvrijgave
---------------------------------	--

Gebondenheid	Categorie 1: hechtgebonden in oorsprong
Asbestsoort (vezeltype)	Alleen chrysotiel
Asbestconcentratie	Laag (< 50%)
Afschermingsgraad van het gehele materiaal	Geheel of deels (ook) vrij aan binnenluchtstromen
Toestand van het materiaal	Licht beschadigd, licht verweerd. Intact materiaal type Pical – asbestboard of categorie III 'gebondenheid'

Beschrijving	Verluchtingspijp Koterij
Omgeving	Grenst aan binnen- en buitenlucht
Primaire drager	Schacht-koker (technisch)
Asbestmateriaal	Buis, koker, leiding, pijp, doorvoer
Bindmiddel van asbestmateriaal	Cement
Gebondenheid op basis van bindmiddel	Hecht
Hoeveelheid (lengte - omtrek - dikte - aantal)	<ul style="list-style-type: none">• 2,00 m - 35,00 cm - 1,00 cm - 1 stuk
Totaal volume	0,007 m ³
Eenvoudig bereikbaar	Ja
Bevestigingswijze	<ul style="list-style-type: none">• Verlijmd, ingegoten, versmeerd

Zorgvuldig beheren

- Zorg voor een veilig beheer. Vermijd het beschadigen van het asbestmateriaal. Controleer de toestand jaarlijks op wijzigingen.

- Eenvoudige handelingen: mag via doe-het-zelf of door werknemer(s) met opleidingsattest eenvoudige handelingen
De buis is eenvoudig te verwijderen. Zorg ervoor dat de buis niet breekt tijdens het verwijderen.

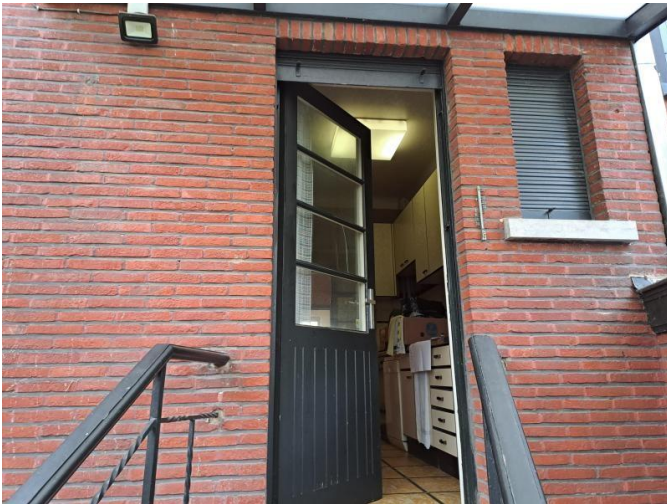
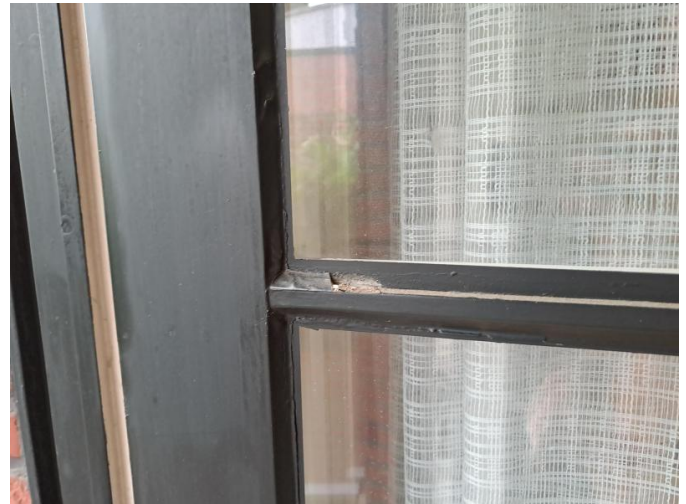
Eindbeoordeling materiaalrisico	Laag materiaalrisico en/of verlaagde kans op vezelvrijgave
---------------------------------	--

Gebondenheid	Categorie 1: hechtgebonden in oorsprong
Asbestsoort (vezeltype)	Amfibool aanwezig, uitgezonderd crocidoliet
Asbestconcentratie	Laag (< 50%)
Afschermingsgraad van het gehele materiaal	Geheel of deels vrij aan de buitenlucht
Toestand van het materiaal	Licht beschadigd, licht verweerd. Intact materiaal type Pical – asbestboard of categorie III 'gebondenheid'

Beschrijving	Stopverf Achterdeur
Omgeving	Buiten
Primaire drager	Wandopening verticaal (raam, deur, ...)
Asbestmateriaal	In-situ afwerkingslagen - Pasta, stopverf, voegsel, stopsel, vulsel, mastiek, kitten, ...
Bindmiddel van asbestmateriaal	Kitten, mastiek, pasta
Gebondenheid op basis van bindmiddel	Hecht
Hoeveelheid (gewicht - aantal)	<ul style="list-style-type: none">• 0,10 kg - 1 stuk
Totaal gewicht	0,10 kg
Eenvoudig bereikbaar	Ja
Bevestigingswijze	<ul style="list-style-type: none">• Verlijmd, ingegoten, versmeerd

Zorgvuldig beheren

- Zorg voor een veilig beheer. Vermijd het beschadigen van het asbestmateriaal. Controleer de toestand jaarlijks op wijzigingen.

- Eenvoudige handelingen: mag via doe-het-zelf of door werknemer(s) met opleidingsattest eenvoudige handelingen
Stopverf is eenvoudig zelf te verwijderen.
