Asbestinventarisatetest

Kadijk 5, 3900 Pelt

Attestnummer : 20240924-000329.001

Niet-asbestveilig

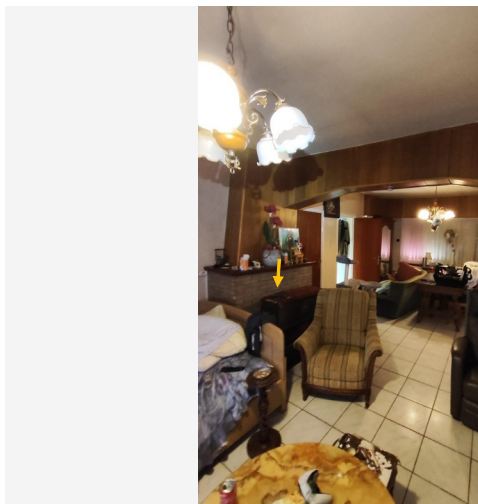
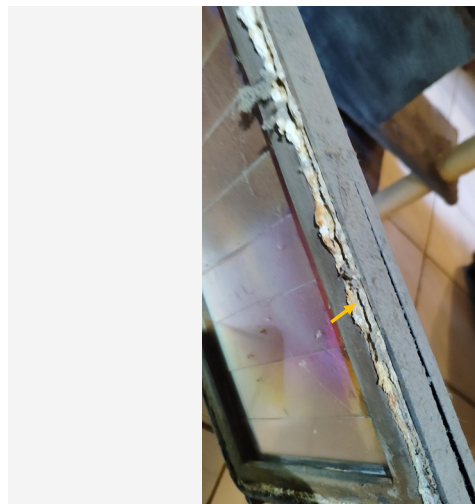
Eindbeoordeling materiaalrisico	Hoog materiaalrisico en/of hoge kans op vezelvrijgave
---------------------------------	-------------------------------------------------------

Gebondenheid	Categorie 3: niet-hechtgebonden met weinig of geen matrix
Asbestsoort (vezeltype)	Alleen chrysotiel
Asbestconcentratie	Hoog ($\geq 50\%$)
Afschermingsgraad van het gehele materiaal	Geheel of deels (ook) vrij aan binnenluchtstromen
Toestand van het materiaal	Licht beschadigd, licht verweerd. Intact calciumsilicaatmateriaal of categorie III 'gebondenheid'

Beschrijving	Kachelkoord
Omgeving	Binnen
Primaire drager	HVAC infrastructuur en uitrusting
Asbestmateriaal	Koord, lint, band, strip
Bindmiddel van asbestmateriaal	Weinig of geen bindmiddel (textiel, bevloeking, ...)
Gebondenheid op basis van bindmiddel	Niet-hechtgebonden
Hoeveelheid (lengte - omtrek - aantal)	<ul style="list-style-type: none">• 2,00 m - 2,00 cm - 1 stuk
Totale oppervlakte	0,04 m ²
Eenvoudig bereikbaar	Ja
Bevestigingswijze	<ul style="list-style-type: none">• Geklemd
Identificatiemethode	Vaststelling met monstername
Destructieve handeling voor identificatie	Nee
Opmerking	Het koord bevindt zich aan binnenzijde van kacheldeur.

- Zorg voor een veilig beheer. Vermijd het beschadigen van het asbestmateriaal. Controleer de toestand jaarlijks op wijzigingen.

- Eenvoudige handelingen: mag via doe-het-zelf of door werknemer(s) met opleidingsattest eenvoudige handelingen
EH via doe-het zelf : Bij het verwijderen van asbestkoord komt relatief veel stof vrij , deze goed vochtig maken door verneveling , gebruik een ffp3 masker , deze goed wegwerphandschoenen en tyvek , verpak de koord in dubbel plasticzak (kan niet aangeboden worden op een containerpark , dit is losgebonden) , biedt het afval aan bij een erkend verwerkingsbedrijf

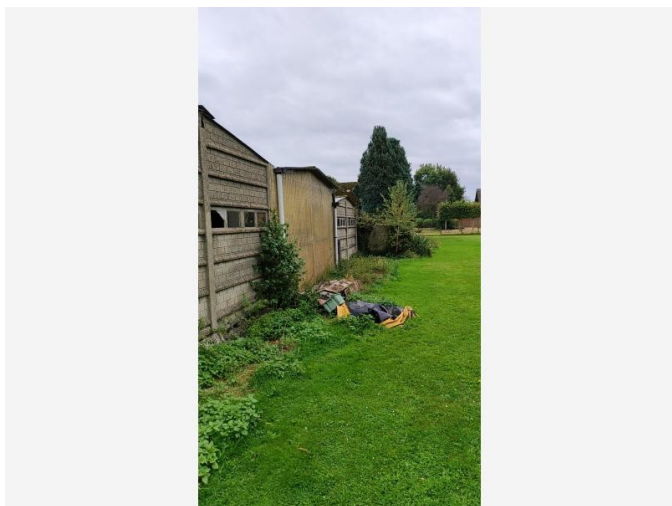
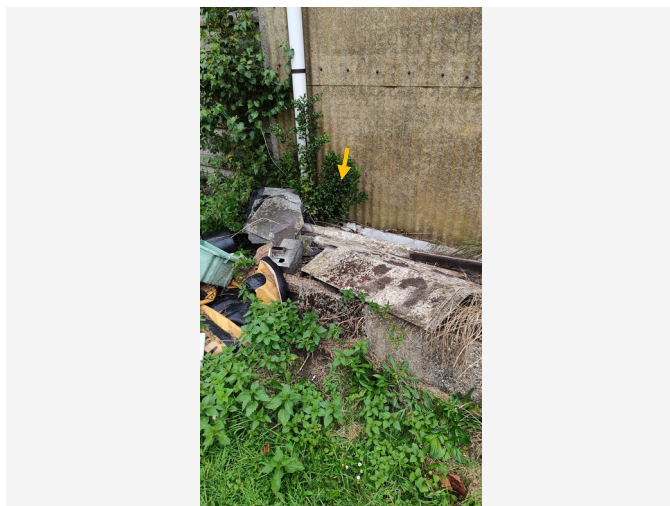
Beschrijving	Plaatmateriaal
Type afvalstof	Betreft stock-voorraad of gedemonteerde asbestmaterialen
Aanwezige resten	achter de middelste garage liggen nog resten asbestverdachte golfplaat.
Omgeving	Buiten
Primaire drager	Bodem
Asbestmaterialen	<ul style="list-style-type: none">Dak- en gevelbekleding - GolfplaatDak- en gevelbekleding - Lei, shingle
Bindmiddel van asbestmateriaal	Cement
Gebondenheid op basis van bindmiddel	Hecht
Hoeveelheid (gewicht - aantal)	<ul style="list-style-type: none">20,00 kg - 1 stuk
Totaal gewicht	20,00 kg
Eenvoudig bereikbaar	Ja
Identificatiemethode	Vaststelling zonder monsternamen
Opmerking	Het gewicht betreft een schatting. Er worden geen rechten verleend aan dit gewicht.

- Verwijder het asbestafval.

- Eenvoudige handelingen: mag via doe-het-zelf of door werknemer(s) met opleidingsattest eenvoudige handelingen
EH via doe-het zelf

Bij de gemeente of het plaatselijk containerpark kan je afsluitzakken opvragen om het afval dubbel te verpakken en het af te voeren als hechtgebonden materiaal naar het containerpark. Bescherm jezelf voldoende met de nodige PBM's (mondmasker FFP3, handschoenen, Tyvec, ...).

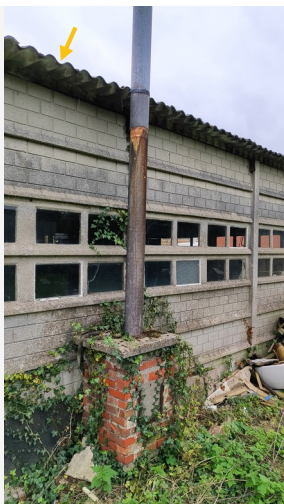
Eindbeoordeling materiaalrisico	Hoog materiaalrisico en/of hoge kans op vezelvrijgave
---------------------------------	-------------------------------------------------------

Beschrijving	Golfplaten daken garage
Omgeving	Grenst aan binnen- en buitenlucht
Primaire drager	Schuin dak
Asbestmateriaal	Dak- en gevelbekleding - Golfplaat
Bindmiddel van asbestmateriaal	Cement
Gebondenheid op basis van bindmiddel	Hecht
Hoeveelheid (oppervlakte - aantal)	<ul style="list-style-type: none">• 100,00 m² - 1 stuk• 25,00 m² - 1 stuk
Totale oppervlakte	125,00 m ²
Eenvoudig bereikbaar	Ja
Bevestigingswijze	<ul style="list-style-type: none">• Geschroefd• Genageld, geniet
Identificatiemethode	Vaststelling zonder monsternamen
Destructieve handeling voor identificatie	Nee
Opmerking	De golfplaten zijn visueel en volgens expertise als asbestverdacht beschouwd. De vermelde oppervlaktes, diktes en volumes betreffen een beredeneerde schatting. Er worden geen rechten verleend aan deze oppervlaktes/diktes/volumes.

- Zorg voor een veilig beheer. Vermijd het beschadigen van het asbestmateriaal. Controleer de toestand jaarlijks op wijzigingen.
- Hemelwater dat afspoelt van asbestcement daken of gevels kan asbestdeeltjes bevatten. Gebruik het enkel voor gesloten circuits (bv. spoelen toiletten). Reinig na het vervangen van het dak of de gevel de dakgoten en regenwaterput of -ton om asbesthoudend sediment of slib te verwijderen

- Eenvoudige handelingen: mag via doe-het-zelf of door werknemer(s) met opleidingsattest eenvoudige handelingen
EH via doe-het zelf Dragen van de nodige beschermingsmiddelen (mondmasker ffp3, handschoenen, tyvec). Indien mogelijk de ondervloer afdekken, golfplaten voorzichtig verwijderen, extra fixeren, niet breken, niet gooien, onmiddellijk verpakken of voorzichtig in container met asbest bag plaatsen. Indien golfplaten in slechte staat zijn en kans bestaat op breken: Eenvoudige handeling opgeleid personeel, alle werknemer(s) moeten wel beschikken over een opleidingsattest eenvoudige handelingen 8u

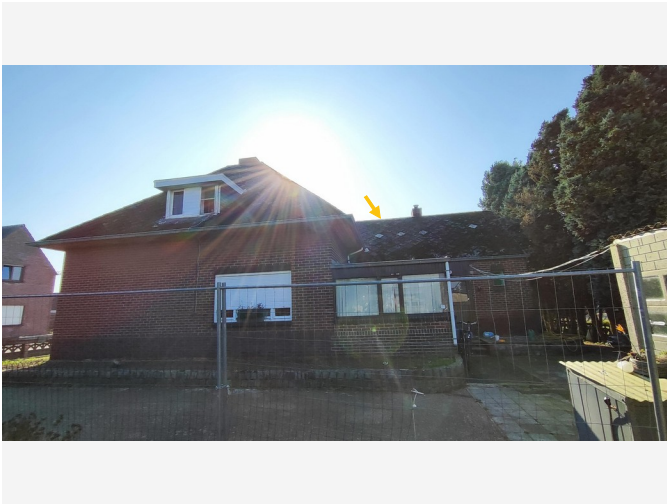
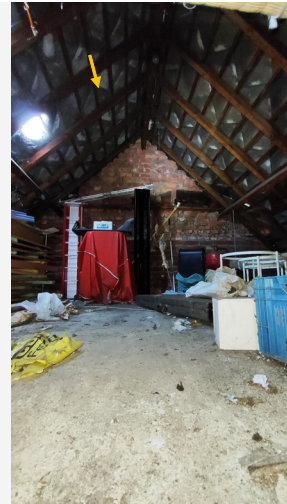
Beschrijving	Dakleien achterste deel van de woning
Omgeving	Grenst aan binnen- en buitenlucht
Primaire drager	Schuin dak
Asbestmateriaal	Dak- en gevelbekleding - Lei, shingle
Bindmiddel van asbestmateriaal	Cement
Gebondenheid op basis van bindmiddel	Hecht
Hoeveelheid (oppervlakte - aantal)	<ul style="list-style-type: none">• 40,00 m² - 1 stuk
Totale oppervlakte	40,00 m ²
Eenvoudig bereikbaar	Ja
Bevestigingswijze	<ul style="list-style-type: none">• Geschroefd• Genageld, geniet
Identificatiemethode	Vaststelling zonder monsternamen
Destructieve handeling voor identificatie	Nee
Opmerking	<p>-crocidoliet vezel</p> <p>De leien zijn visueel en volgens expertise als asbestverdacht beschouwd. De vermelde oppervlaktes, diktes en volumes betreffen een beredeneerde schatting. Er worden geen rechten verleend aan deze oppervlaktes/diktes/volumes.</p>

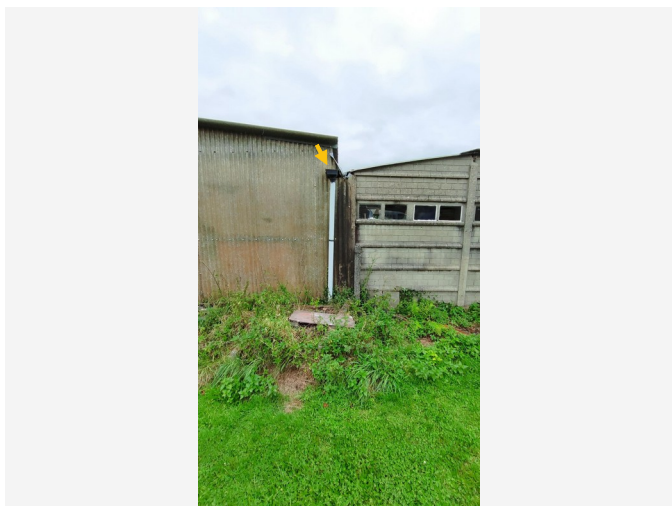
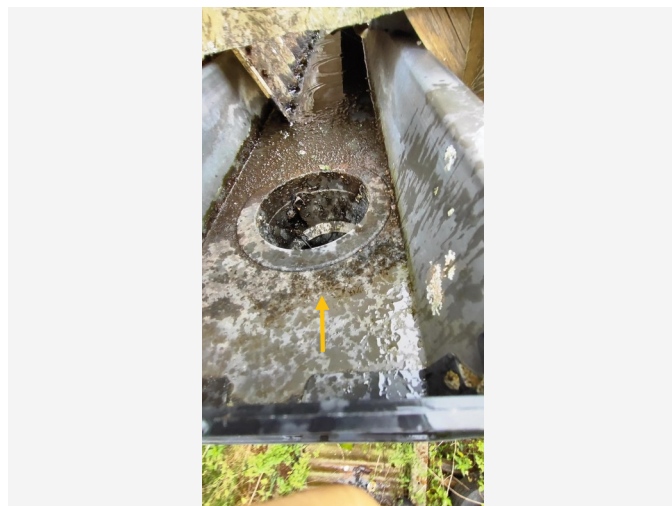
Fiche 6: Sediment van golfplaten

Beschrijving	Sediment van golfplaten
Type afvalstof	Betreft resten (contaminatie) van verwerking of beschadiging
Type resten (contaminatie)	<ul style="list-style-type: none">• Stof, deeltjes < 4 mm, flinters, gruis (los, opliggend)• Stof, deeltjes < 4 mm, flinters, gruis (vermengd in materiaal)
Besmette materialen	<ul style="list-style-type: none">• Organisch materiaal (mos, mest, vegetatie, ...)• Sediment (dakgoot, afvoerbuis, regenwaterput, ...)
Bron van de resten	Golfplaten daken
Omgeving	Buiten
Primaire drager	Infrastructuur hemelwater (opvang en afvoer)
Gebondenheid resten	Niet hecht
Hoeveelheid (gewicht - aantal)	<ul style="list-style-type: none">• 1,00 kg - 1 stuk
Totaal gewicht	1,00 kg
Eenvoudig bereikbaar	Ja
Identificatiemethode	Vaststelling zonder monstername
Opmerking	Het gewicht betreft een schatting. Er worden geen rechten verleend aan dit gewicht.

- Eenvoudige handelingen: mag via doe-het-zelf of door werknemer(s) met opleidingsattest eenvoudige handelingen
Het slib kan voorzichtig uitgescheept worden, extra te bevochtigen om stof te voorkomen + dragen van de nodige beschermingsmiddelen (mondmasker ffp3, handschoenen, tyvec). Verpakken in plastic folie en afvoeren naar het containerpark. De dakgoot grondig reinigen met water of indien beschadigd ook verwijderen.

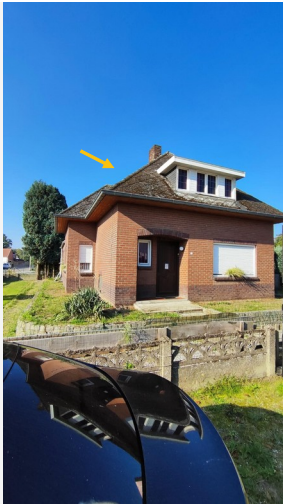
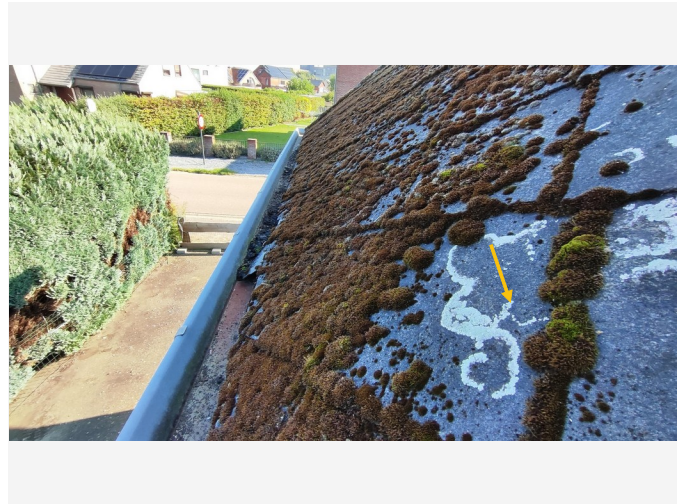
Beschrijving	Dakleien hoog dak
Omgeving	Buiten
Primaire drager	Schuin dak
Asbestmateriaal	Dak- en gevelbekleding - Lei, shingle
Bindmiddel van asbestmateriaal	Cement
Gebondenheid op basis van bindmiddel	Hecht
Hoeveelheid (oppervlakte - aantal)	<ul style="list-style-type: none">• 120,00 m² - 1 stuk
Totale oppervlakte	120,00 m ²
Eenvoudig bereikbaar	Ja
Bevestigingswijze	<ul style="list-style-type: none">• Geschroefd• Genageld, geniet
Identificatiemethode	Vaststelling zonder monsternamen
Destructieve handeling voor identificatie	Nee
Opmerking	<p>-crocidoliet vezel</p> <p>De leien zijn visueel en volgens expertise als asbestverdacht beschouwd. De vermelde oppervlaktes, diktes en volumes betreffen een beredeneerde schatting. Er worden geen rechten verleend aan deze oppervlaktes/diktes/volumes.</p>

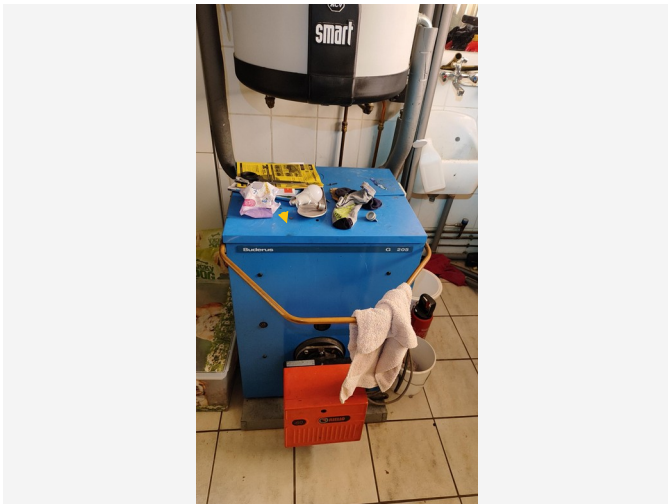
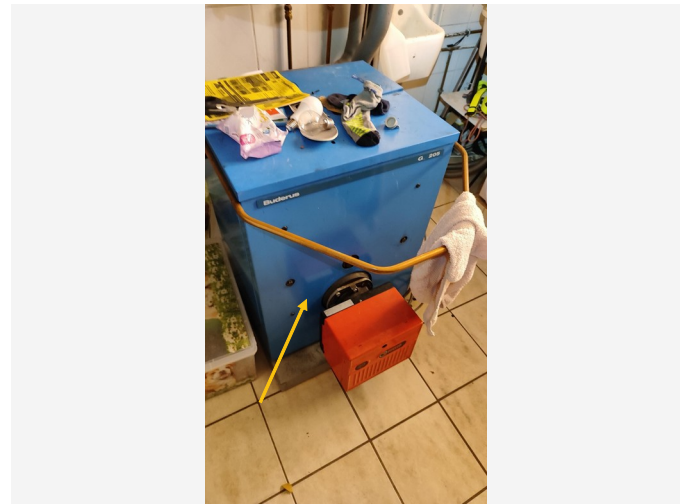
Beschrijving	CV-ketel "Buderus"
Omgeving	Binnen
Primaire drager	HVAC infrastructuur en uitrusting
Asbestmateriaal	Pakking, dichting
Bindmiddel van asbestmateriaal	Karton - papier - viltachtig
Gebondenheid op basis van bindmiddel	Niet-hechtgebonden
Hoeveelheid (gewicht - aantal)	<ul style="list-style-type: none"> • 2,00 kg - 1 stuk
Totaal gewicht	2,00 kg
Eenvoudig bereikbaar	Ja
Bevestigingswijze	<ul style="list-style-type: none"> • Geklemd
Identificatiemethode	Vaststelling zonder monstername
Destructieve handeling voor identificatie	Nee
Opmerking	<p>De cv ketel merk Buderus werd opgezocht in het IAD Online bronnenboek asbest en is als asbesthoudend beoordeeld.</p> <p>Bewijsdocument is opgeladen bij de bewijsstukken (voeg de printscreen van iad online toe bij de bewijsstukken).</p> <p>De vermelde hoeveelheden betreffen een beredeneerde schatting. Er worden geen rechten verleend aan deze hoeveelheden</p>

- Eenvoudige handelingen: mag via doe-het-zelf of door werknemer(s) met opleidingsattest eenvoudige handelingen
EH via doe-het-zelf : gebruik een FFP3 masker en handschoenen , bevochtig het materiaal en verpak in dubbel plastic folie

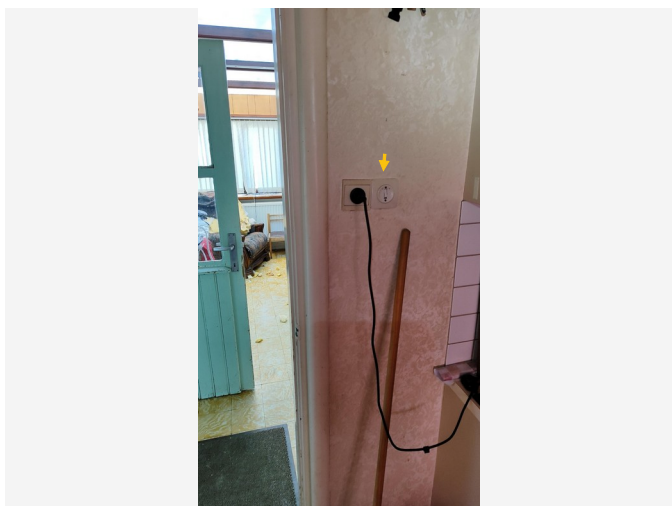
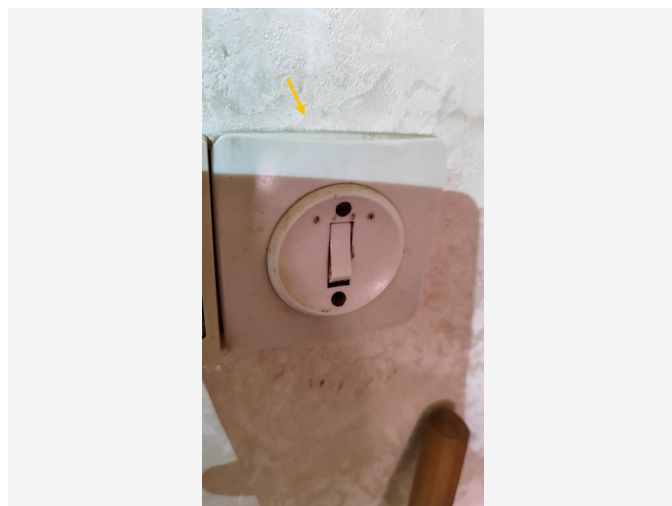
Beschrijving	Bakelieten schakelaars en stopcontacten
Omgeving	Binnen
Primaire drager	Communicatie en elektrische infrastructuur en uitrusting
Asbestmateriaal	Plaat, paneel, tablet - Type Bakeliet
Bindmiddel van asbestmateriaal	Kunststof of -hars
Gebondenheid op basis van bindmiddel	Hecht
Hoeveelheid (oppervlakte - dikte - aantal)	<ul style="list-style-type: none"> • 0,50 m² - 0,20 cm - 1 stuk
Totaal volume	0,001 m ³
Eenvoudig bereikbaar	Ja
Bevestigingswijze	<ul style="list-style-type: none"> • Geschroefd
Identificatiemethode	Vaststelling zonder monsternamen
Destructieve handeling voor identificatie	Nee
Opmerking	<p>Toepassing verspreid over de woning.</p> <p>Het is moeilijk te bepalen of de bakeliettoepassingen in de woning ook effectief asbesthoudend zijn (het kan ook gaan om de asbestvrije variant).</p> <p>-Er werd geen monster genomen omw beschadiging aan een elektrisch gerelateerde toepassing, extra controle bij verwijdering van het verdacht materiaal. Vermoedelijk zullen de toepassingen verwijderd worden bij aanpassing van het elektriciteitsnetwerk.</p>

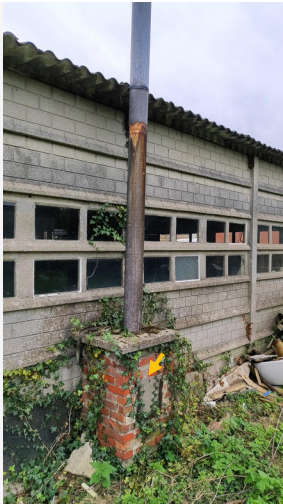
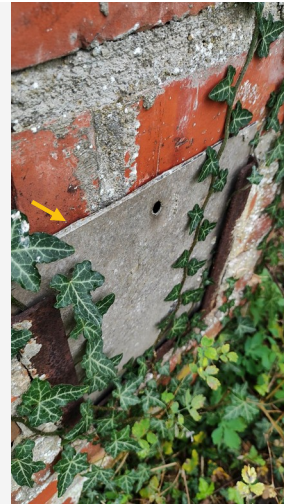
Beschrijving	Roetluik
Omgeving	Buiten
Primaire drager	HVAC infrastructuur en uitrusting
Asbestmateriaal	Roetluik
Bindmiddel van asbestmateriaal	Cement
Gebondenheid op basis van bindmiddel	Hecht
Hoeveelheid (gewicht - aantal)	<ul style="list-style-type: none">• 1,00 kg - 1 stuk
Totaal gewicht	1,00 kg
Eenvoudig bereikbaar	Ja
Bevestigingswijze	<ul style="list-style-type: none">• Geklemd
Identificatiemethode	Vaststelling zonder monstername
Destructieve handeling voor identificatie	Nee
Opmerking	Het gewicht betreft een schatting. Er worden geen rechten verleend aan dit gewicht.

Het roetluikje kan voorzichtig uitgeschoven of losgebeiteld worden, extra bevochtigen om stof te voorkomen + dragen van de nodige beschermingsmiddelen (mondmasker ffp3, handschoenen, tyvec) verpakken in plastic folie en afvoeren naar het containerpark als hechtgebonden asbestafval.

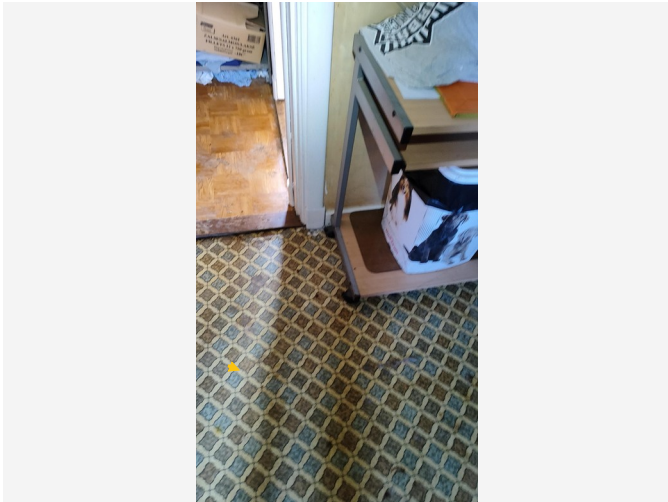
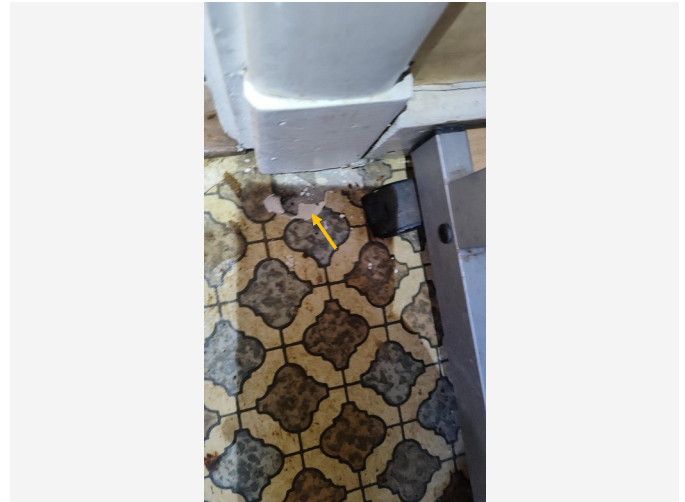
Beschrijving	Vloerzeil slaapkamer 1, slaapkamer 2 en hal boven
Omgeving	Binnen
Primaire drager	Vloer
Asbestmateriaal	Prefab - afwerking - Vloerzeil
Bindmiddel van asbestmateriaal	Kunststof of -hars
Gebondenheid op basis van bindmiddel	Hecht
Hoeveelheid (oppervlakte - aantal)	<ul style="list-style-type: none">• 20,00 m² - 1 stuk• 4,00 m² - 1 stuk• 20,00 m² - 1 stuk
Totale oppervlakte	44,00 m ²
Eenvoudig bereikbaar	Ja
Bevestigingswijze	<ul style="list-style-type: none">• Verlijmd, ingegoten, versmeerd
Identificatiemethode	Vaststelling met monsternamen
Destructieve handeling voor identificatie	Nee
Opmerking	<p>De bovenzijde bestaat uit asbestvrij kunststof (vinyl). De onderzijde van het vloerzeil bestaat uit verdacht asbesthoudend karton.</p> <p>Vb De karton laag is vastgelijmd aan een onderliggende vloer / houten planché</p> <p>De vermelde oppervlaktes en volumes betreffen een beredeneerde schatting. Er worden geen rechten verleend aan deze oppervlaktes/volumes. De dikte is een schatting die voorkomt uit de monsterplaatsen en is daarom niet altijd representatief</p>

- Hermetische zone (erkend asbestverwijderaar)
HZ Erkend saneerder . Bij het lostrekken van de vinyl zal de onderlaag scheuren. Een kartonnen onderlaag is losgebonden.

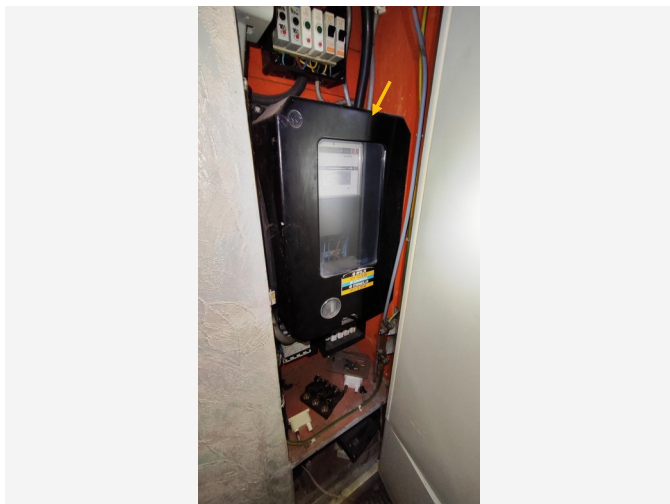
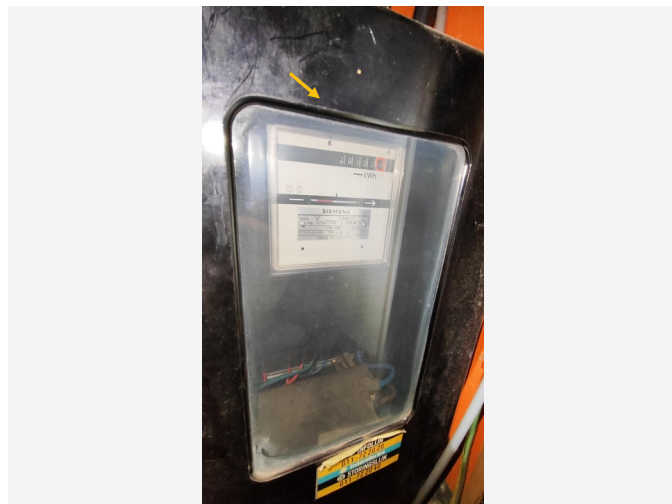
Beschrijving	Bakeliete kWh-teller
Omgeving	Binnen
Primaire drager	Communicatie en elektrische infrastructuur en uitrusting
Asbestmateriaal	Plaat, paneel, tablet - Type Bakeliet
Bindmiddel van asbestmateriaal	Kunststof of -hars
Gebondenheid op basis van bindmiddel	Hecht
Hoeveelheid (oppervlakte - dikte - aantal)	<ul style="list-style-type: none"> • 0,50 m² - 0,19 cm - 1 stuk
Totaal volume	< 0,001 m ³
Eenvoudig bereikbaar	Ja
Bevestigingswijze	<ul style="list-style-type: none"> • Geschroefd
Identificatiemethode	Vaststelling zonder monstername
Destructieve handeling voor identificatie	Nee
Opmerking	<p>Het is moeilijk te bepalen of de bakeliettoepassingen in de woning ook effectief asbesthoudend zijn (het kan ook gaan om de asbestvrije variant).</p> <p>-Er werd geen monster genomen owv beschadiging aan een elektrisch gerelateerde toepassing, extra controle bij verwijdering van het verdacht materiaal. Vermoedelijk zullen de toepassingen verwijderd worden bij aanpassing van het elektriciteitsnetwerk.</p>
