Asbestinventarisatetest

Gompel Hoeve 76, 2400 Mol

Attestnummer : **20240709-000333.000**

Uitgegeven op : **09.07.2024**

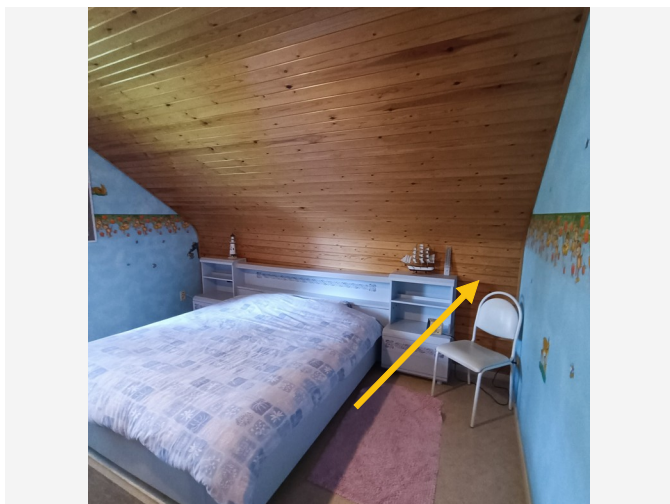
Het is niet duidelijk of er pleisterwerk aanwezig is achter de valse wanden, het is aangewezen om bijkomend onderzoek uit te voeren bij werken.

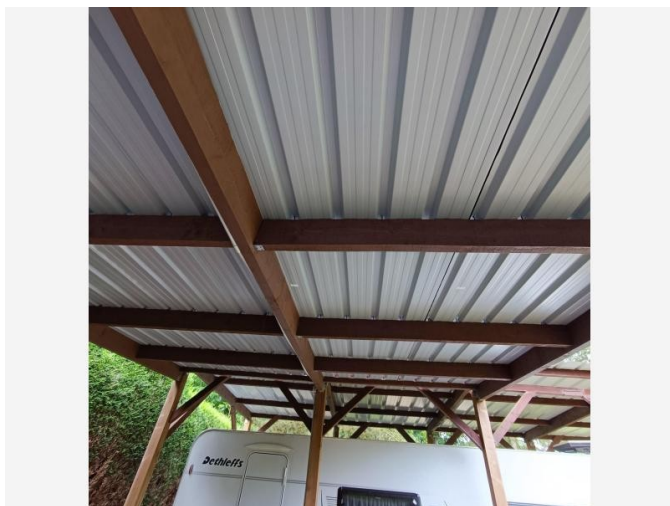
De carport/berging bestaat uit houten palen en metalen dakplaat.

Geen zichtbare asbestverdachte materialen geconstateerd.

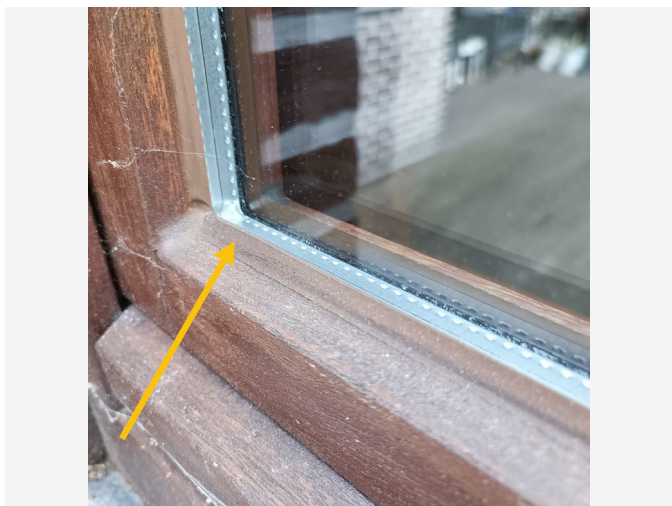
De gebruikte siliconen kit is niet asbestverdacht.

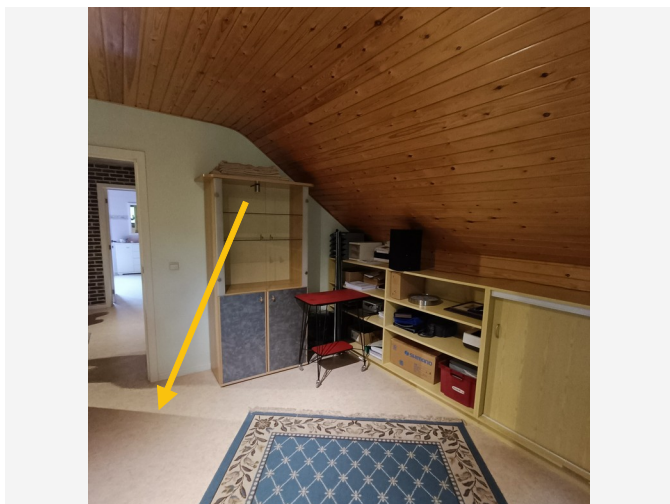
Volgens expertise kunnen we deze vinyl als niet asbest verdacht beschouwen (soepel en flexibel van structuur.)

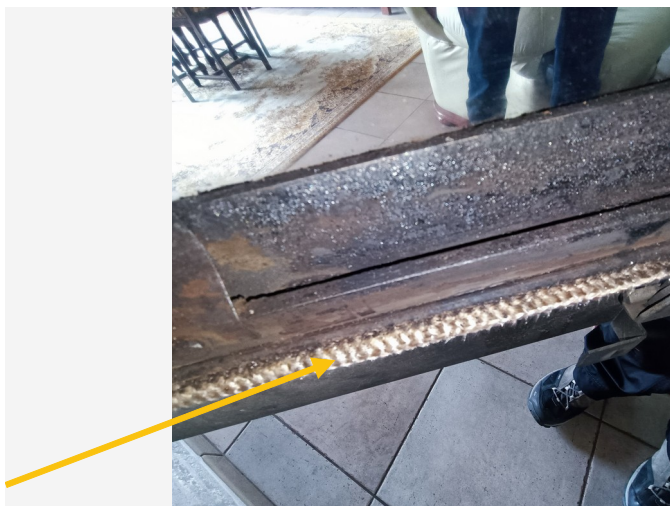
De koord werd visueel herkend als een synthetische koord en is niet asbesthoudend.

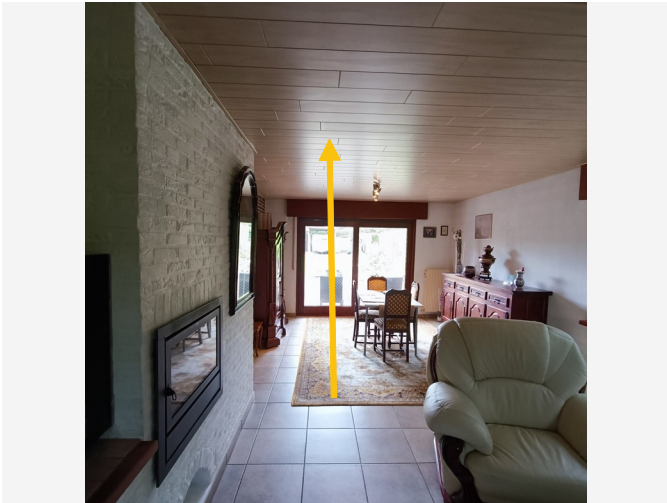
Alle plafonds zijn afgewerkt met valse plafonds in plaatmateriaal. Het is niet duidelijk of er pleisterwerk aanwezig is achter deze valse plafonds, het is aangewezen om bijkomend onderzoek uit te voeren bij werken.

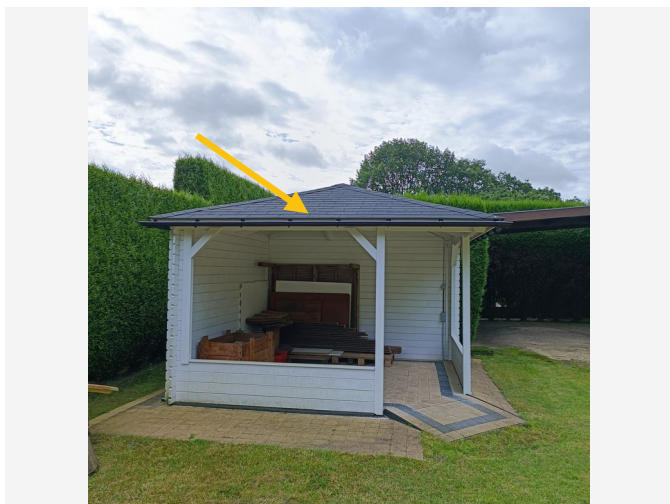
De bitumen shingles werden niet bemonsterd. Er werd een factuur van aankoop van 2020 voorgelegd.

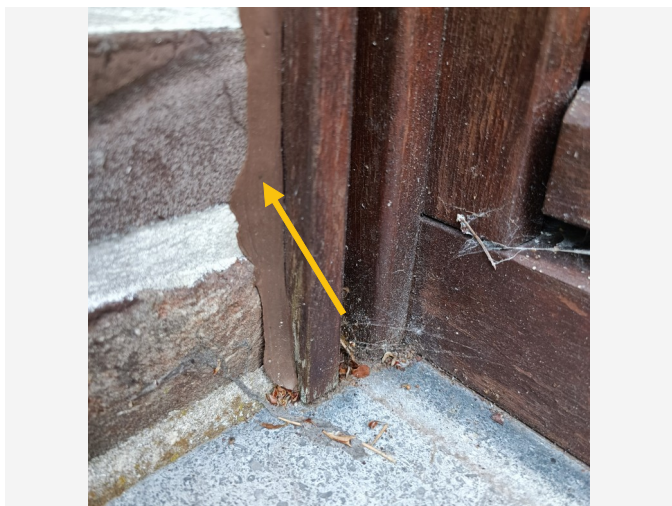
De mastiek werd gecontroleerd en als niet-asbesthoudend beschouwd. (zacht en elastisch)

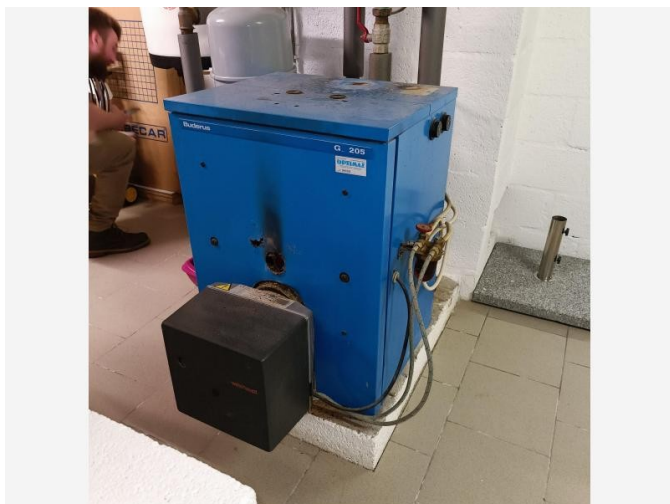
De ketel van het merk Buderus werd opgezocht in het IAD Online bronnenboek, er zijn geen resultaten gevonden. Laat de ketel controleren door een opgeleid techniker (basis 8u asbest)

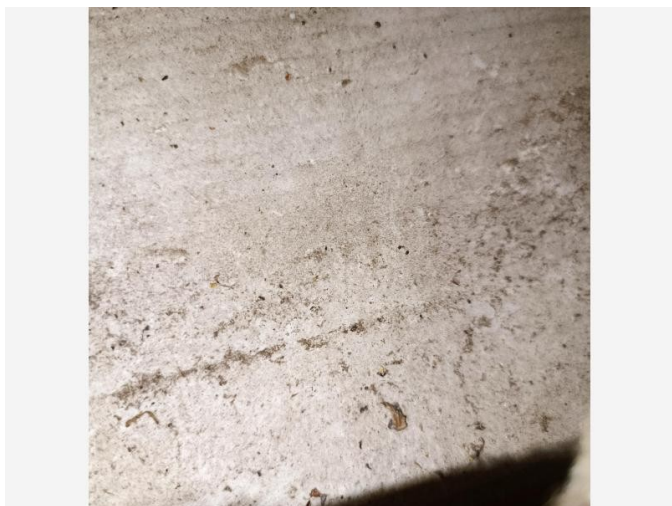
Het dak werd gecontroleerd (via optillen van een dakpan) . Er is geen verdacht onderdak vastgesteld.
Er werd kunststof plaatwerk vastgesteld.

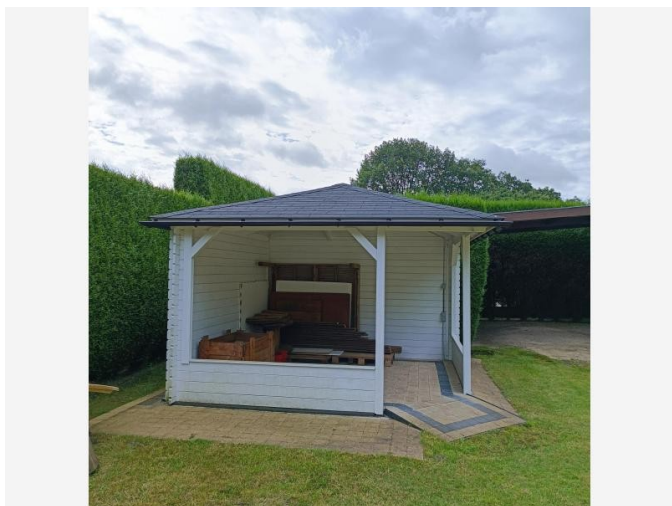
De pergola is opgetrokken uit hout en wit geschilderd.

Geen zichtbare asbestverdachte materialen geconstateerd.

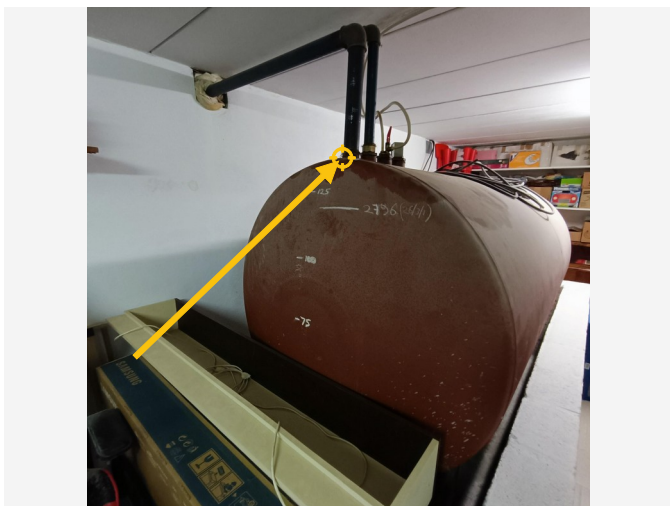
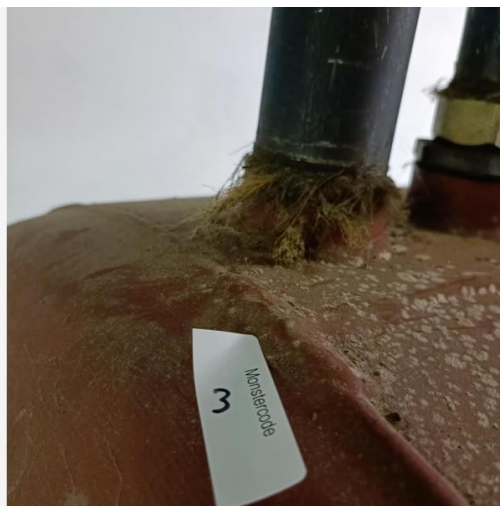
Geen asbest

#	Type	Referentie	Resultaat
12.1	Puntmonster	3	Geen asbest

Beschrijving	Afdichtingskoord stookolietank
Omgeving	Binnen
Primaire drager	HVAC infrastructuur en uitrusting
Bindmiddel van materiaal	Weinig of geen bindmiddel (textiel, bevolking, ...)
Gebondenheid op basis van bindmiddel	Niet-hechtgebonden
Hoeveelheid (lengte - omtrek - aantal)	<ul style="list-style-type: none">• 1,50 m - 0,50 cm - 4 stuks
Totale oppervlakte	0,03 m ²
Identificatiemethode	Vaststelling met monstername
Destructieve handeling voor identificatie	Nee
Opmerking	Dof afdichtingskoord werd bemonsterd ter controle.

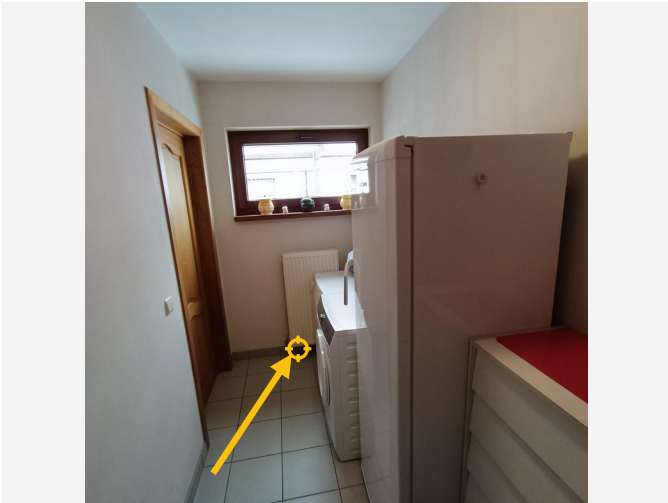
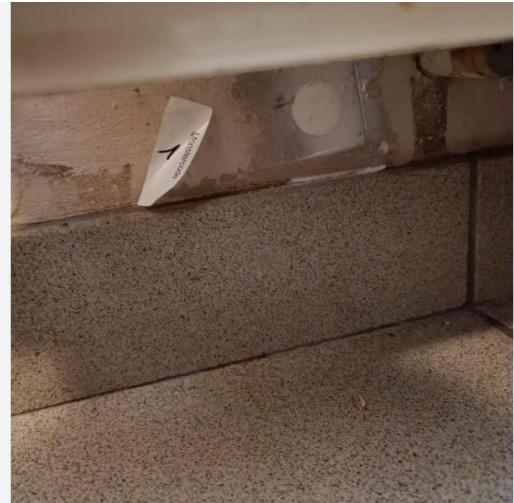
Geen asbest

#	Type	Referentie	Resultaat
13.1	Mengmonster	1	Geen asbest

Beschrijving	Pleisterwerk muren
Omgeving	Binnen
Primaire drager	Binnenwand
Bindmiddel van materiaal	Gips - kalk
Gebondenheid op basis van bindmiddel	Niet-hechtgebonden
Hoeveelheid (oppervlakte - dikte - aantal)	• 217,63 m ² - 1,50 cm - 1 stuk
Totaal volume	3,264 m ³
Identificatiemethode	Vaststelling met monstername
Destructieve handeling voor identificatie	Nee
Opmerking	<p>Volgens het inspectieprotocol is een monstername van het pleisterwerk verplicht om dit te identificeren als niet-asbesthoudend.</p> <p>Locatie staalnames: individuele ruimte: Slaapkamer Achter / natte ruimte: Keuken / stookplaats: NVT; geen pleisterwerk bij de ketel / traphal: Achterhal</p> <p>De vermelde oppervlaktes en volumes betreffen een beredeneerde schatting. Er worden geen rechten verleend aan deze oppervlaktes/volumes. De dikte is een schatting die voorkomt uit de monsterplaatsen en is daarom niet altijd representatief.</p>

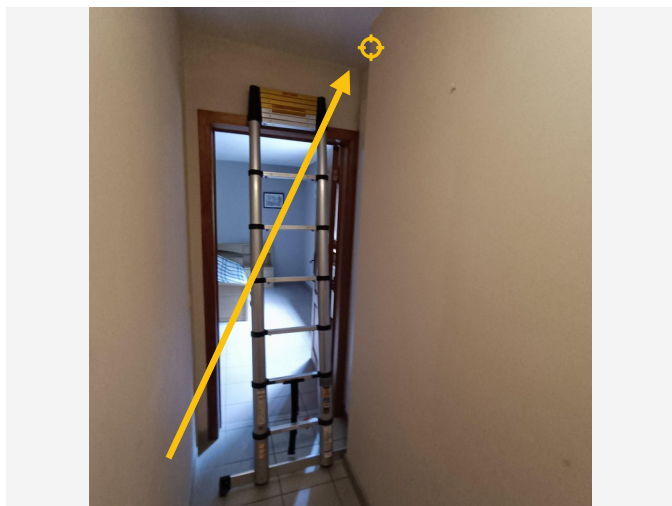
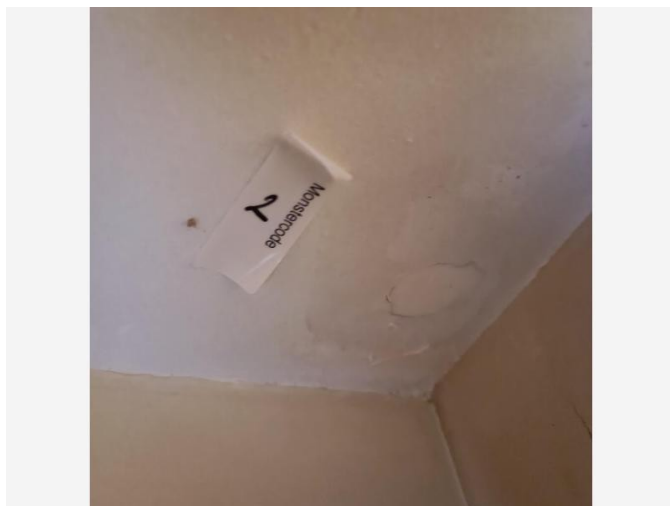
Fiche 14: Pleisterwerk plafond

Geen asbest

#	Type	Referentie	Resultaat
14.1	Mengmonster	2	Geen asbest

Beschrijving	Pleisterwerk plafond
Omgeving	Binnen
Primaire drager	Plafond
Bindmiddel van materiaal	Gips - kalk
Gebondenheid op basis van bindmiddel	Niet-hechtgebonden
Hoeveelheid (oppervlakte - dikte - aantal)	• 26,57 m ² - 1,50 cm - 1 stuk
Totaal volume	0,399 m ³
Identificatiemethode	Vaststelling met monstername
Destructieve handeling voor identificatie	Nee
Opmerking	<p>Volgens het inspectieprotocol is een monstername van het pleisterwerk verplicht om dit te identificeren als niet-asbesthoudend.</p> <p>Locatie staalnames: Slaapkamer achter / Achterhal</p> <p>De vermelde oppervlaktes en volumes betreffen een beredeneerde schatting. Er worden geen rechten verleend aan deze oppervlaktes/volumes. De dikte is een schatting die voorkomt uit de monsterplaatsen en is daarom niet altijd representatief.</p>

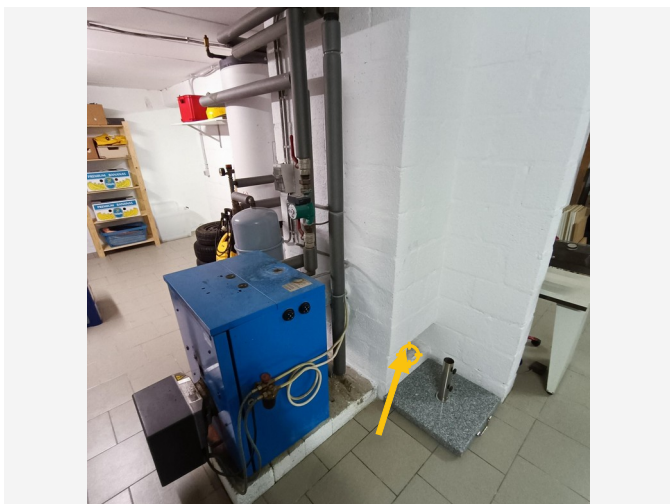
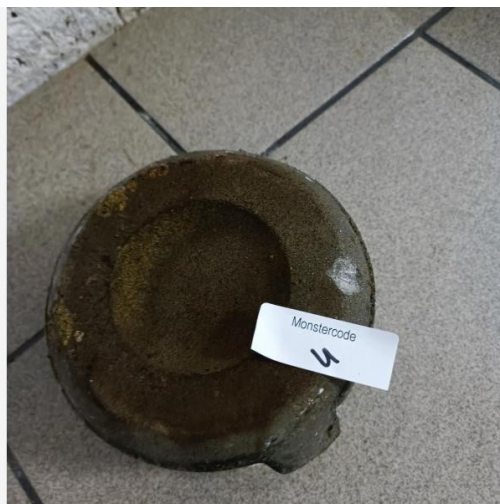
Geen asbest

#	Type	Referentie	Resultaat
15.1	Puntmonster	4	Geen asbest

Beschrijving	Roetluik
Omgeving	Binnen
Primaire drager	HVAC infrastructuur en uitrusting
Bindmiddel van materiaal	Cement
Gebondenheid op basis van bindmiddel	Hecht
Hoeveelheid (gewicht - aantal)	<ul style="list-style-type: none">• 2,50 kg - 2 stuks
Totaal gewicht	5,00 kg
Identificatiemethode	Vaststelling met monstername
Destructieve handeling voor identificatie	Nee
Opmerking	1 van de cement roetluiken werd bemonsterd ter controle.
