Asbestinventarisatetest

Adolf Reydamslaan 55, 2400 Mol

Attestnummer : 20240911-000439.000

Uitgegeven op : 11.09.2024

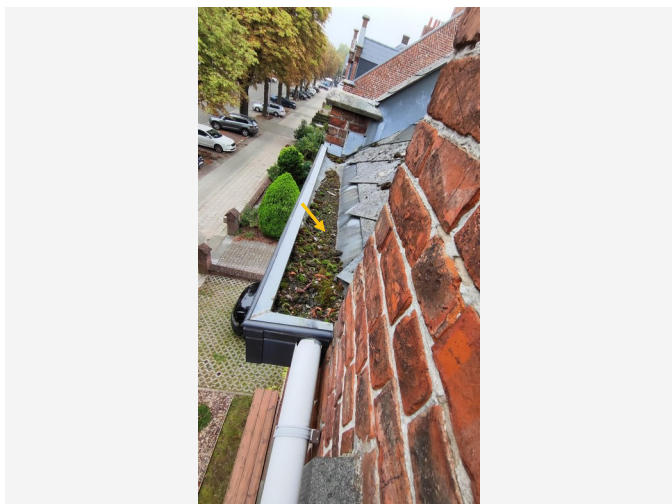
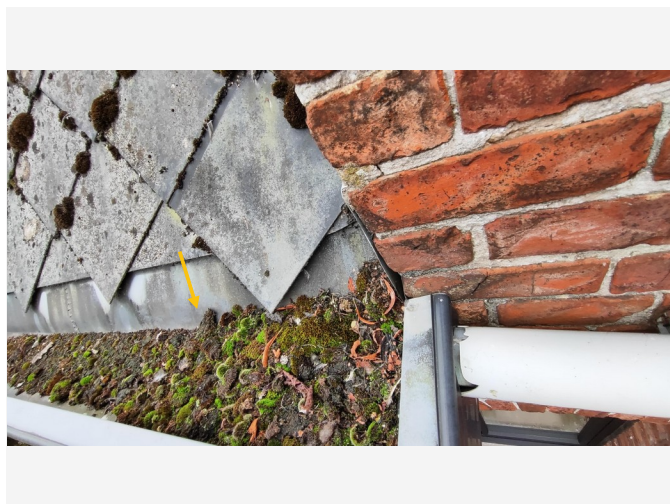
Het asbestmateriaal valt onder de mijlpaal van 2040.

Dringend verwijderen

Beschrijving	Sediment van leien
Type afvalstof	Betreft resten (contaminatie) van verwerking of beschadiging
Type resten (contaminatie)	<ul style="list-style-type: none">• Stof, deeltjes < 4 mm, flinters, gruis (los, opliggend)• Stof, deeltjes < 4 mm, flinters, gruis (vermengd in materiaal)
Besmette materialen	<ul style="list-style-type: none">• Organisch materiaal (mos, mest, vegetatie, ...)• Sediment (dakgoot, afvoerbuï, regenwaterput, ...)
Bron van de resten	Leien aan dak en gevel.
Omgeving	Buiten
Primaire drager	Infrastructuur hemelwater (opvang en afvoer)
Gebondenheid resten	Niet hecht
Hoeveelheid (gewicht - aantal)	<ul style="list-style-type: none">• 25,00 kg - 1 stuk
Totaal gewicht	25,00 kg
Eenvoudig bereikbaar	Ja
Identificatiemethode	Vaststelling zonder monstername

- Verwijder het asbestafval.

- Eenvoudige handelingen: mag via doe-het-zelf of door werknemer(s) met opleidingsattest eenvoudige handelingen
Het slib kan voorzichtig uitgescheept worden, extra te bevochtigen om stof te voorkomen + dragen van de nodige beschermingsmiddelen (mondmasker ffp3, handschoenen, tyvec). Verpakken in plastic folie en afvoeren naar het containerpark. De dakgoot grondig reinigen met water of indien beschadigd ook verwijderen.

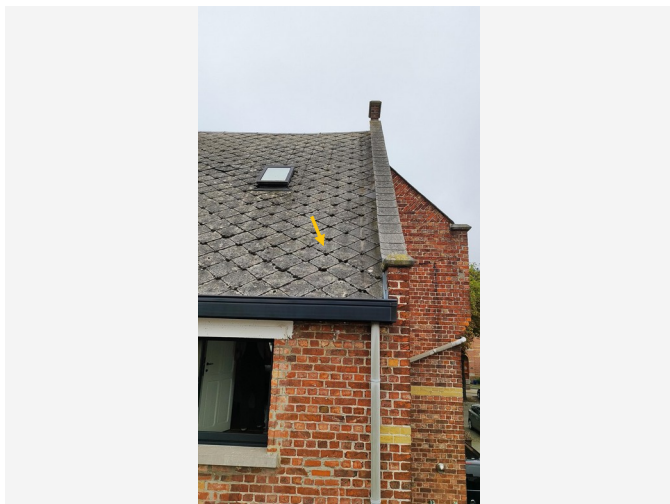
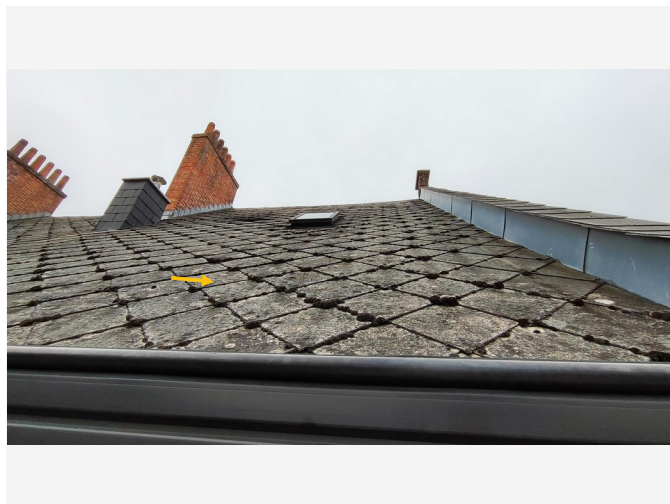
Het asbestmateriaal valt onder de mijlpaal van 2034.

Verwijderen

Eindbeoordeling materiaalrisico	Verhoogd materiaalrisico en/of verhoogde kans op vezelvrijgave
---------------------------------	----------------------------------------------------------------

Gebondenheid	Categorie 1: hechtgebonden in oorsprong
Asbestsoort (vezeltype)	Crocidoliet aanwezig
Asbestconcentratie	Laag (< 50%)
Afschermingsgraad van het gehele materiaal	Geheel of deels vrij aan de buitenlucht
Toestand van het materiaal	Matig beschadigd, matig verweerd

Beschrijving	Dakleien
Omgeving	Buiten
Primaire drager	Schuin dak
Asbestmateriaal	Dak- en gevelbekleding - Lei, shingle
Bindmiddel van asbestmateriaal	Cement
Gebondenheid op basis van bindmiddel	Hecht
Hoeveelheid (oppervlakte - aantal)	<ul style="list-style-type: none">• 60,00 m² - 1 stuk
Totale oppervlakte	60,00 m ²
Eenvoudig bereikbaar	Ja
Bevestigingswijze	<ul style="list-style-type: none">• Genageld, geniet
Identificatiemethode	Vaststelling zonder monsternamen
Destructieve handeling voor identificatie	Nee
Opmerking	De leien zijn visueel en volgens expertise als asbestverdacht beschouwd. De vermelde oppervlaktes, diktes en volumes betreffen een beredeneerde schatting. Er worden geen rechten verleend aan deze oppervlaktes/diktes/volumes.

- Zorg voor een veilig beheer. Vermijd het beschadigen van het asbestmateriaal. Controleer de toestand jaarlijks op wijzigingen.
- Hemelwater dat afspoelt van asbestcement daken of gevels kan asbestdeeltjes bevatten. Gebruik het enkel voor gesloten circuits (bv. spoelen toiletten). Reinig na het vervangen van het dak of de gevel de dakgoten en regenwaterput of -ton om asbesthoudend sediment of slib te verwijderen

- Eenvoudige handelingen: mag via doe-het-zelf of door werknemer(s) met opleidingsattest eenvoudige handelingen
EH via doe-het zelf Dragen van de nodige beschermingsmiddelen (mondmasker ffp3, handschoenen,tyvec). Indien mogelijk de ondervloer afdekken , leien voorzichtig verwijderen, extra fixeren, niet breken , niet gooien, onmiddellijk verpakken of voorzichtig in container met asbest bag plaatsen.

Gebruik geen stortkokers.

Indien leien in slechte staat zijn en kans bestaat op breken : Eenvoudige handeling opgeleid personeel , alle werknemer(s) moeten wel beschikken over een opleidingsattest eenvoudige handelingen 8u

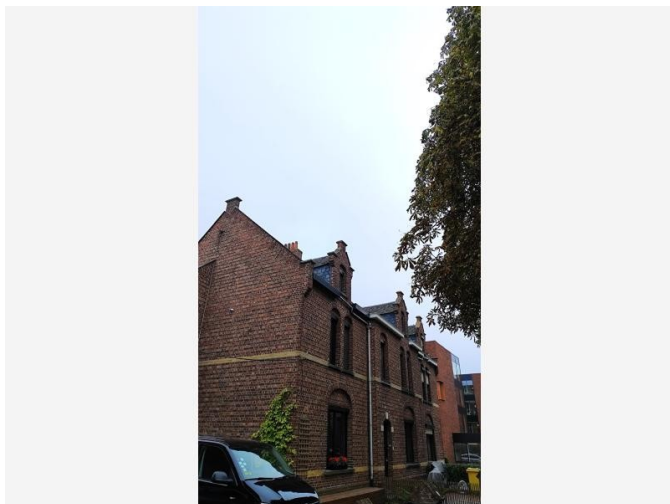
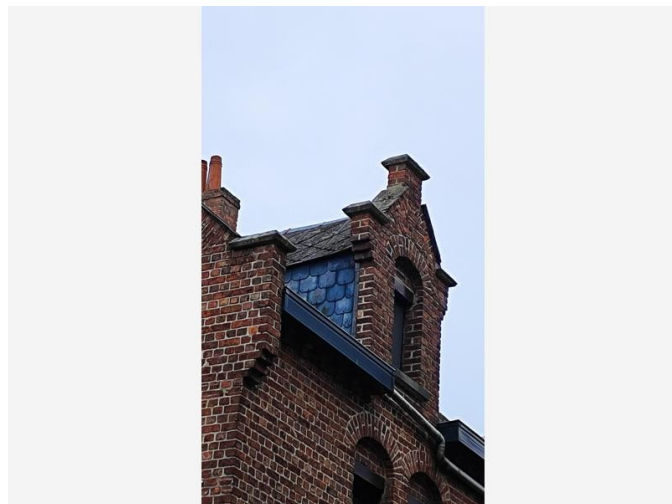
Het asbestmateriaal valt onder de mijlpaal van 2034.

Verwijderen

Eindbeoordeling materiaalrisico	Verhoogd materiaalrisico en/of verhoogde kans op vezelvrijgave
---------------------------------	----------------------------------------------------------------

Gebondenheid	Categorie 1: hechtgebonden in oorsprong
Asbestsoort (vezeltype)	Crocidoliet aanwezig
Asbestconcentratie	Laag (< 50%)
Afschermingsgraad van het gehele materiaal	Geheel of deels vrij aan de buitenlucht
Toestand van het materiaal	Matig beschadigd, matig verweerd

Beschrijving	Gevelleien
Omgeving	Buiten
Primaire drager	Wand buitenschil
Asbestmateriaal	Dak- en gevelbekleding - Lei, shingle
Bindmiddel van asbestmateriaal	Cement
Gebondenheid op basis van bindmiddel	Hecht
Hoeveelheid (oppervlakte - aantal)	<ul style="list-style-type: none">• 50,00 m² - 1 stuk
Totale oppervlakte	50,00 m ²
Eenvoudig bereikbaar	Ja
Bevestigingswijze	<ul style="list-style-type: none">• Genageld, geniet
Identificatiemethode	Vaststelling zonder monsternamen
Destructieve handeling voor identificatie	Nee
Opmerking	De leien zijn visueel en volgens expertise als asbestverdacht beschouwd. De vermelde oppervlaktes, diktes en volumes betreffen een beredeneerde schatting. Er worden geen rechten verleend aan deze oppervlaktes/diktes/volumes.

- Zorg voor een veilig beheer. Vermijd het beschadigen van het asbestmateriaal. Controleer de toestand jaarlijks op wijzigingen.
- Hemelwater dat afspoelt van asbestcement daken of gevels kan asbestdeeltjes bevatten. Gebruik het enkel voor gesloten circuits (bv. spoelen toiletten). Reinig na het vervangen van het dak of de gevel de dakgoten en regenwaterput of -ton om asbesthoudend sediment of slib te verwijderen

- Eenvoudige handelingen: mag via doe-het-zelf of door werknemer(s) met opleidingsattest eenvoudige handelingen
EH via doe-het zelf Dragen van de nodige beschermingsmiddelen (mondmasker ffp3, handschoenen,tyvec). Indien mogelijk de ondervloer afdekken , leien voorzichtig verwijderen, extra fixeren, niet breken , niet gooien, onmiddellijk verpakken of voorzichtig in container met asbest bag plaatsen.

Gebruik geen stortkokers.

Indien leien in slechte staat zijn en kans bestaat op breken : Eenvoudige handeling opgeleid personeel , alle werknemer(s) moeten wel beschikken over een opleidingsattest eenvoudige handelingen 8u

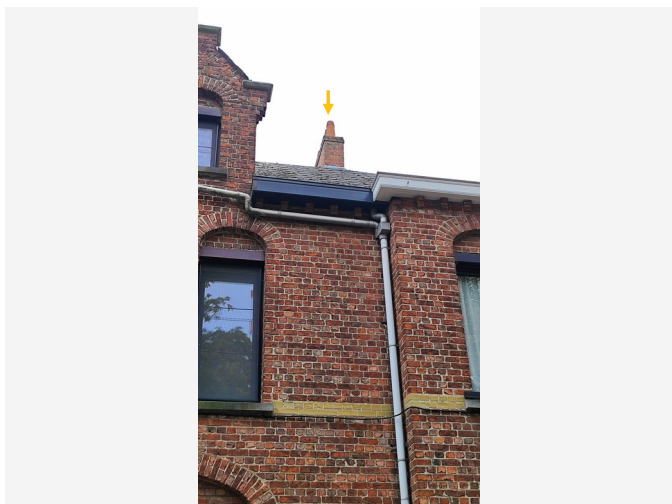
Situeringsfoto

Tijdelijke beperking

Reden: Het te onderzoeken materiaal situeert zich hoger dan 3,50 m te rekenen vanaf een veilige ondergrond

Uitleg van de asbestdeskundige: Bij werken (dak of reiniging schouw) kan een stelling geplaatst worden, het is niet duidelijk of er asbestverdachte materialen aanwezig zijn in de schouw.

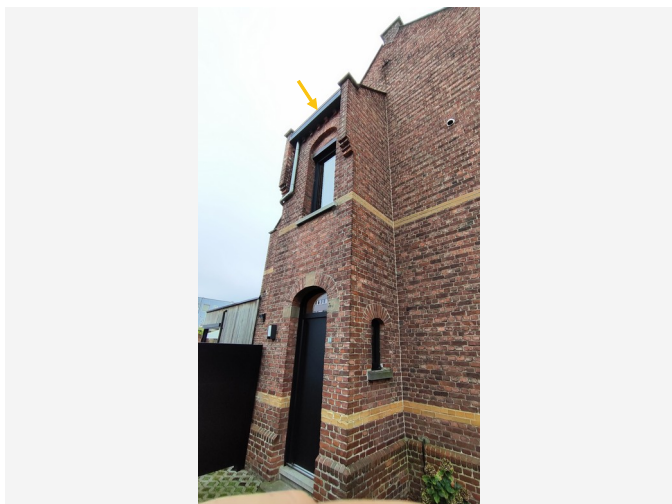
Situeringfoto

Tijdelijke beperking

Reden: Het te onderzoeken materiaal situeert zich hoger dan 3,50 m te rekenen vanaf een veilige ondergrond

Uitleg van de asbestdeskundige: Bij werken (dak of reiniging schouw) kan een stelling geplaatst worden, het is niet duidelijk of er asbestverdachte materialen aanwezig zijn in de dakgoot.

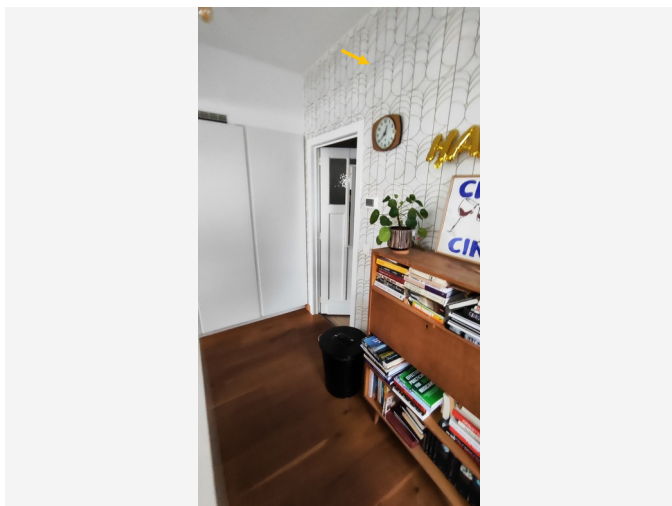
Het is niet duidelijk of er pleisterwerk aanwezig is achter de valse wanden, het is aangewezen om bijkomend onderzoek uit te voeren bij werken.

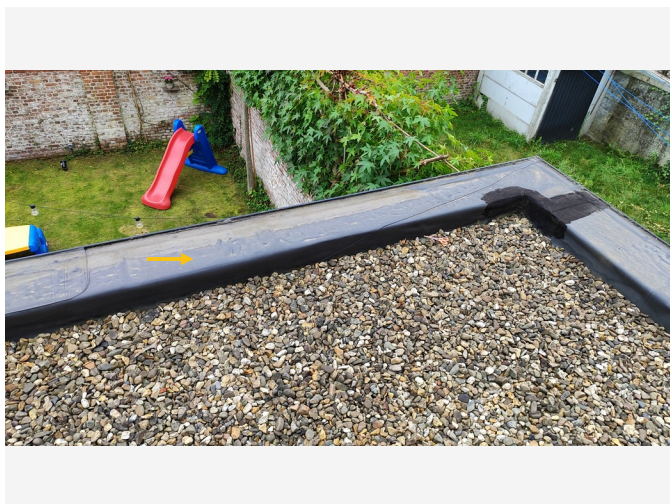
De EPDM is niet asbestverdacht.

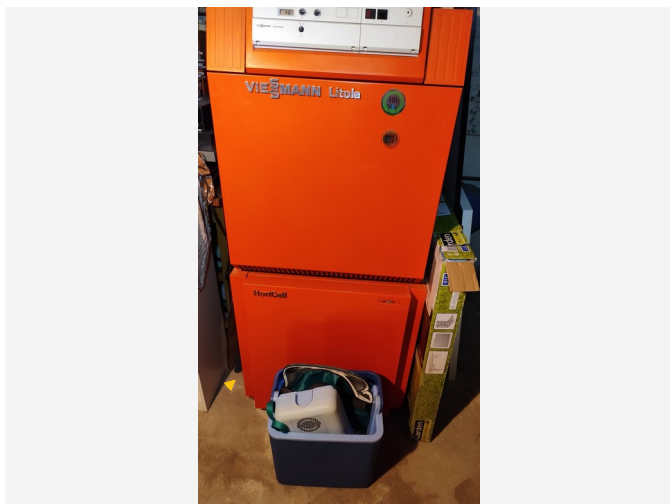
De ketel van het merk Viessmann werd opgezocht in het IAD Online bronnenboek, er zijn geen resultaten gevonden. Laat de ketel controleren door een opgeleid techniker (basis 8u asbest)

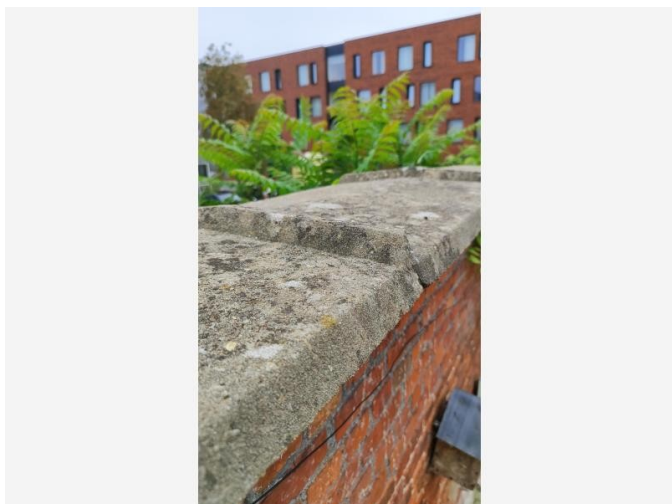
De dekstenen werden onderzocht en zijn niet verdacht.

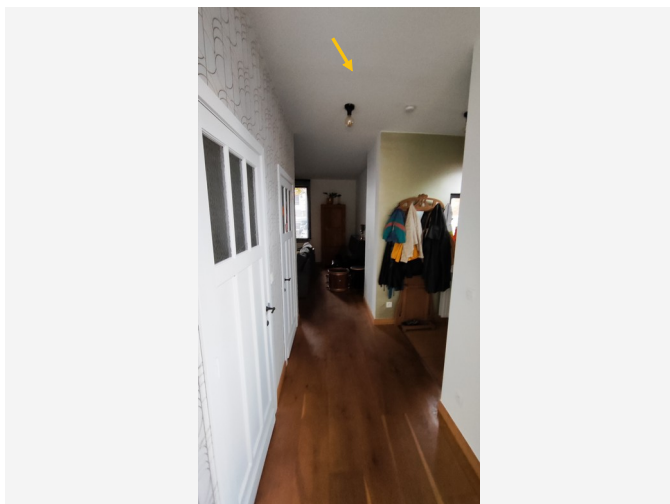
Het plafond bestaat uit gipsplaten. Zonder destructieve handeling is het niet mogelijk om na te gaan of er asbesthoudende materialen aanwezig zijn achter de plafondafwerking. Als bij sloop of renovatie blijkt dat er boven dit plafond nog pleisterwerk aanwezig is, moet dit bemonsterd worden.

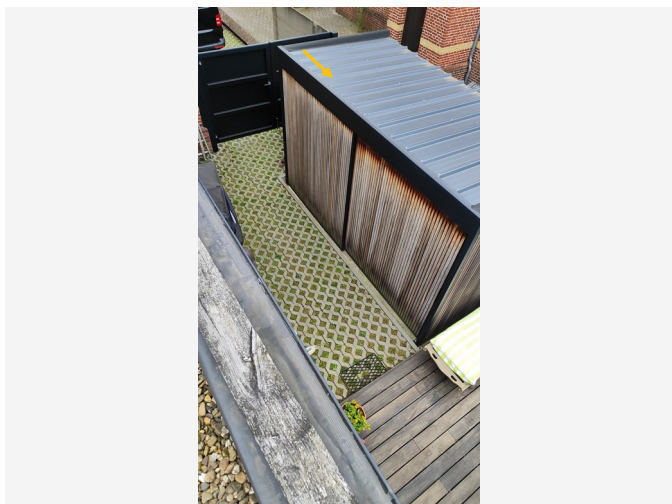
Er is niets verdacht gevonden in de tuinberging.
