Asbestinventarisatetest

Dubbelrij 77, 3920 Lommel

Attestnummer : 20241028-000257.000

Niet-asbestveilig

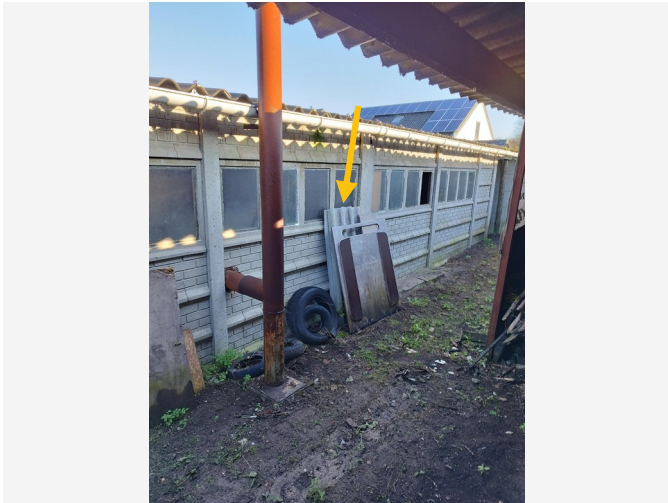
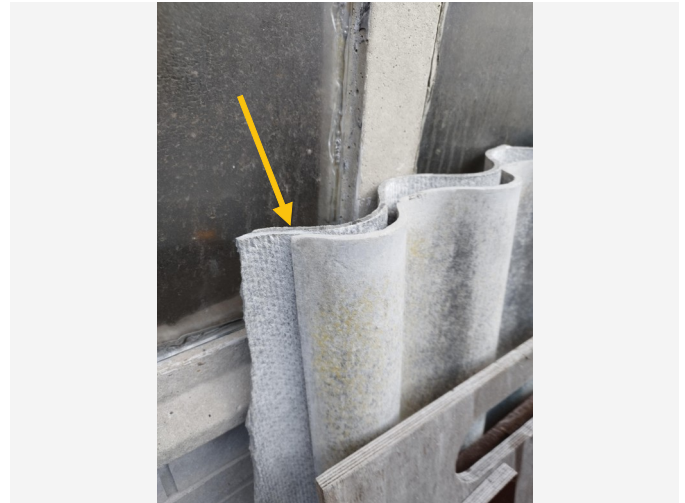
Het asbestmateriaal valt onder de mijlpaal van 2040.

Beschrijving	golfplaten
Type afvalstof	Betreft stock-voorraad of gedemonteerde asbestmaterialen
Aanwezige resten	Het gaat om twee gedemonteerde golfplaten die zijn gestockeerd tegen de buitengevel van de garage.
Omgeving	Buiten
Primaire drager	Onderdelen - stock
Asbestmaterialen	<ul style="list-style-type: none">Dak- en gevelbekleding - Golfplaat
Bindmiddel van asbestmateriaal	Cement
Gebondenheid op basis van bindmiddel	Hecht
Hoeveelheid (gewicht - aantal)	<ul style="list-style-type: none">32,00 kg - 1 stuk
Totaal gewicht	32,00 kg
Eenvoudig bereikbaar	Ja
Identificatiemethode	Vaststelling zonder monsternamen
Opmerking	De vermelde hoeveelheid betreft een beredeneerde schatting. Er worden geen rechten verleend aan deze hoeveelheid.

Dringend verwijderen

- Verwijder het asbestafval.

- Eenvoudige handelingen: mag via doe-het-zelf of door werknemer(s) met opleidingsattest eenvoudige handelingen
Bij de gemeente of het plaatselijk containerpark kan je afsluitzakken opvragen om het afval dubbel te verpakken en het af te voeren als hechtgebonden materiaal naar het containerpark. Bescherm jezelf voldoende met de nodige PBM's (mondmasker FFP3, handschoenen, Tyvec, ...).

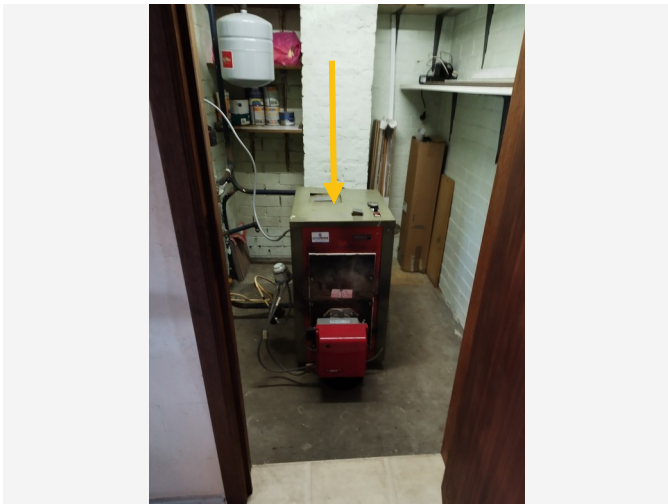
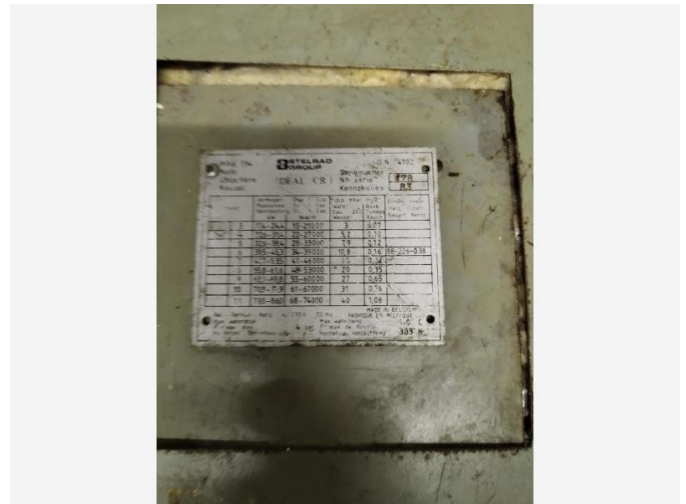
Het asbestmateriaal valt onder de mijlpaal van 2034.

Eindbeoordeling materiaalrisico	Laag materiaalrisico en/of verlaagde kans op vezelvrijgave
Opmerking	het exact materiaal wordt niet meegegeven , te controleren door een opgeleid techniker of er al onderdelen werden vervangen tijdens het onderhoud.

Gebondenheid	Categorie 2: niet-hechtgebonden met matrix
Asbestsoort (vezeltype)	Alleen chrysotiel
Asbestconcentratie	Hoog (>= 50%)
Afschermingsgraad van het gehele materiaal	Geheel of deels vrij aan de buitenlucht
Toestand van het materiaal	Onbeschadigd, niet verweerd

Beschrijving	cv ketel stelrad (stookolie)
Omgeving	Binnen
Primaire drager	HVAC infrastructuur en uitrusting
Asbestmateriaal	Pakking, dichting
Bindmiddel van asbestmateriaal	Karton - papier - viltachtig
Gebondenheid op basis van bindmiddel	Niet-hechtgebonden
Hoeveelheid (gewicht - aantal)	• 1,20 kg - 1 stuk
Totaal gewicht	1,20 kg
Eenvoudig bereikbaar	Ja
Bevestigingswijze	• Geklemd
Identificatiemethode	Vaststelling met bewijsdocument, zonder monstername
Destructieve handeling voor identificatie	Nee
Opmerking	<p>De cv ketel merk stelrad werd opgezocht in het IAD Online bronnenboek asbest en is als asbesthoudend beoordeeld.</p> <p>Bewijsdocument is opgeladen bij de bewijsstukken.</p>

Verwijderen

- Zorg voor een veilig beheer. Vermijd het beschadigen van het asbestmateriaal. Controleer de toestand jaarlijks op wijzigingen.
- Voer bijkomende staalname(s) uit.

- Eenvoudige handelingen: mag via doe-het-zelf of door werknemer(s) met opleidingsattest eenvoudige handelingen
EH via doe -het zelf : gebruik een FFP3 masker en handschoenen , bevochtig het materiaal en verpak in dubbel plastic folie

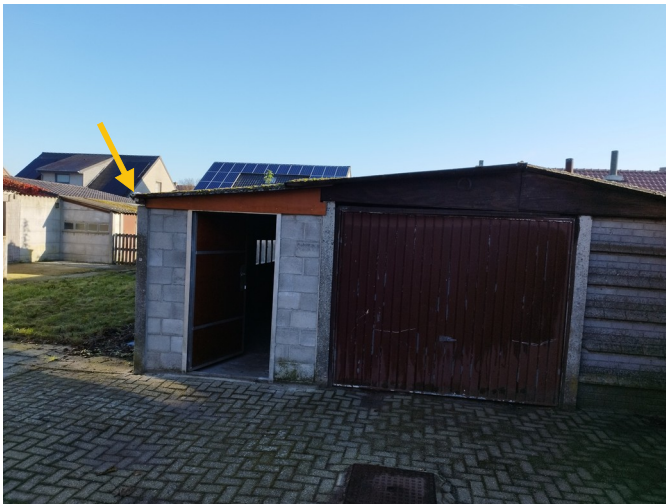
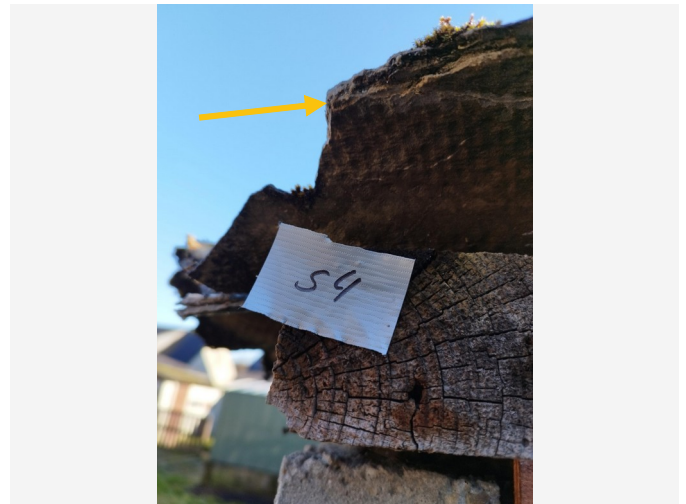
Het asbestmateriaal valt onder de mijlpaal van 2034.

Eindbeoordeling materiaalrisico	Verhoogd materiaalrisico en/of verhoogde kans op vezelvrijgave
---------------------------------	--

Gebondenheid	Categorie 1: hechtgebonden in oorsprong
Asbestsoort (vezeltype)	Alleen chrysotiel
Asbestconcentratie	Laag (< 50%)
Afschermingsgraad van het gehele materiaal	Geheel of deels (ook) vrij aan de binnenlucht
Toestand van het materiaal	Matig beschadigd, matig verweerd

#	Type	Referentie	Resultaat
3.1	Puntmonster	S4.	Chrysotiel

Beschrijving	golfplaten garage
Omgeving	Grenst aan binnen- en buitenlucht
Primaire drager	Schuin dak
Asbestmateriaal	Dak- en gevelbekleding - Golfplaat
Bindmiddel van asbestmateriaal	Cement
Gebondenheid op basis van bindmiddel	Hecht
Hoeveelheid (oppervlakte - aantal)	• 105,53 m ² - 1 stuk
Totale oppervlakte	105,53 m ²
Eenvoudig bereikbaar	Ja
Bevestigingswijze	• Geschroefd
Identificatiemethode	Vaststelling met monstername
Destructieve handeling voor identificatie	Nee
Opmerking	<p>Er werd een staal genomen aan een uitstekend stuk waardoor de waterdichtheid van de dakbedekking niet in het gedrang komt.</p> <p>De vermelde oppervlaktes, diktes en volumes betreffen een beredeneerde schatting. Er worden geen rechten verleend aan deze oppervlaktes/diktes/volumes.</p>

Verwijderen

- Verwijder dit asbestmateriaal zo snel mogelijk. Volg de toestand goed op.
- Hemelwater dat afspoelt van asbestcement daken of gevels kan asbestdeeltjes bevatten. Gebruik het enkel voor gesloten circuits (bv. spoelen toiletten). Reinig na het vervangen van het dak of de gevel de dakgoten en regenwaterput of -ton om asbesthoudend sediment of slib te verwijderen

- Eenvoudige handelingen: mag via doe-het-zelf of door werknemer(s) met opleidingsattest eenvoudige handelingen
EH via doe-het zelf Dragen van de nodige beschermingsmiddelen (mondmasker ffp3, handschoenen, tyvec). Indien mogelijk de ondervloer afdekken, golfplaten voorzichtig verwijderen, extra fixeren, niet breken, niet gooien, onmiddellijk verpakken of voorzichtig in container met asbest bag plaatsen. Indien golfplaten in slechte staat zijn en kans bestaat op breken: Eenvoudige handeling opgeleid personeel, alle werknemer(s) moeten wel beschikken over een opleidingsattest eenvoudige handelingen 8u

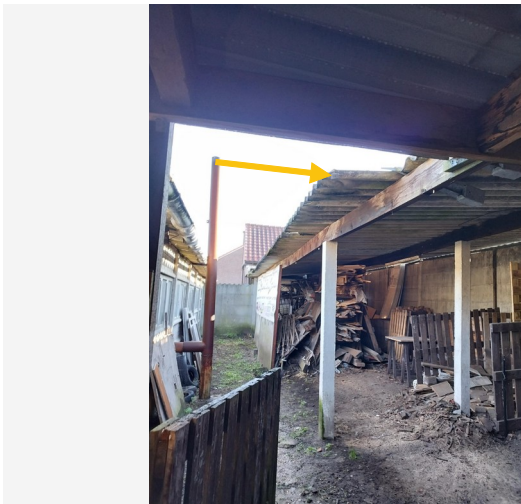
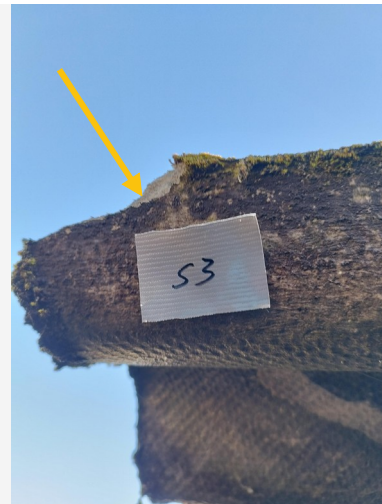
Het asbestmateriaal valt onder de mijlpaal van 2034.

Eindbeoordeling materiaalrisico	Verhoogd materiaalrisico en/of verhoogde kans op vezelvrijgave
---------------------------------	--

Gebondenheid	Categorie 1: hechtgebonden in oorsprong
Asbestsoort (vezeltype)	Alleen chrysotiel
Asbestconcentratie	Laag (< 50%)
Afschermingsgraad van het gehele materiaal	Geheel of deels (ook) vrij aan de binnenlucht
Toestand van het materiaal	Matig beschadigd, matig verweerd

#	Type	Referentie	Resultaat
4.1	Puntmonster	S3.	Chrysotiel

Beschrijving	golfplaten afdak
Omgeving	Grenst aan binnen- en buitenlucht
Primaire drager	Schuin dak
Asbestmateriaal	Dak- en gevelbekleding - Golfplaat
Bindmiddel van asbestmateriaal	Cement
Gebondenheid op basis van bindmiddel	Hecht
Hoeveelheid (oppervlakte - aantal)	• 61,77 m ² - 1 stuk
Totale oppervlakte	61,77 m ²
Eenvoudig bereikbaar	Ja
Bevestigingswijze	• Geschroefd
Identificatiemethode	Vaststelling met monstername
Destructieve handeling voor identificatie	Nee
Opmerking	<p>Er werd een staal genomen aan een uitstekend stuk waardoor de waterdichtheid van de dakbedekking niet in het gedrang komt.</p> <p>De vermelde oppervlaktes, diktes en volumes betreffen een beredeneerde schatting. Er worden geen rechten verleend aan deze oppervlaktes/diktes/volumes.</p>

Verwijderen

- Verwijder dit asbestmateriaal zo snel mogelijk. Volg de toestand goed op.
- Hemelwater dat afspoelt van asbestcement daken of gevels kan asbestdeeltjes bevatten. Gebruik het enkel voor gesloten circuits (bv. spoelen toiletten). Reinig na het vervangen van het dak of de gevel de dakgoten en regenwaterput of -ton om asbesthoudend sediment of slib te verwijderen

- Eenvoudige handelingen: mag via doe-het-zelf of door werknemer(s) met opleidingsattest eenvoudige handelingen
EH via doe-het zelf Dragen van de nodige beschermingsmiddelen (mondmasker ffp3, handschoenen, tyvec). Indien mogelijk de ondervloer afdekken , golfplaten voorzichtig verwijderen, extra fixeren, niet breken , niet gooien, onmiddellijk verpakken of voorzichtig in container met asbest bag plaatsen. Indien golfplaten in slechte staat zijn en kans bestaat op breken : Eenvoudige handeling opgeleid personeel , alle werknemer(s) moeten wel beschikken over een opleidingsattest eenvoudige handelingen 8u

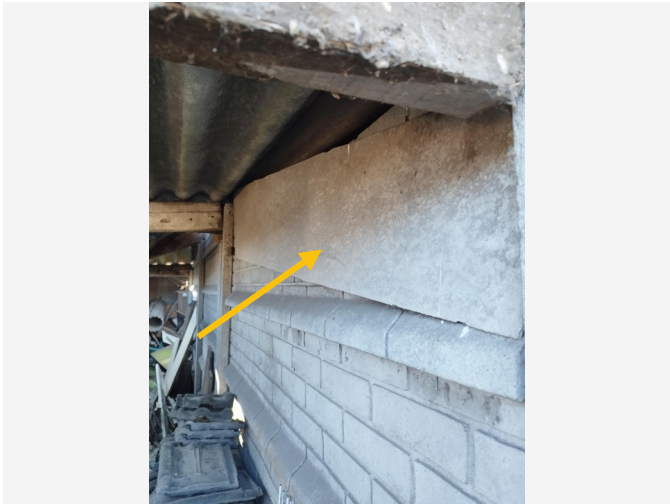
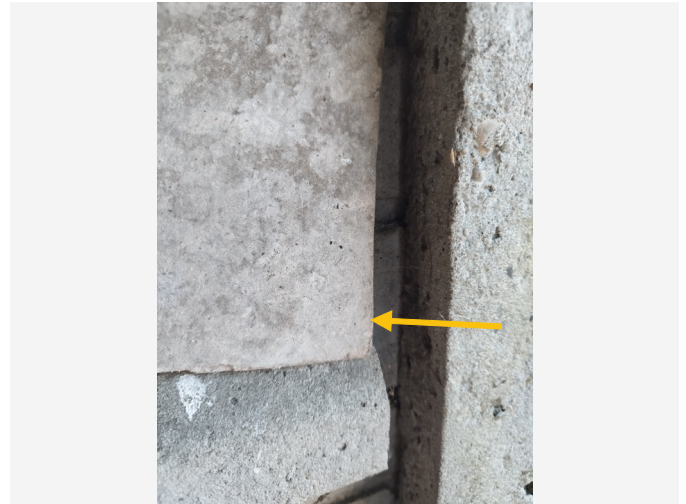
Het asbestmateriaal valt onder de mijlpaal van 2040.

Beschrijving	plaat achterwand garage
Omgeving	Grenst aan binnen- en buitenlucht
Primaire drager	Wand buitenschil
Asbestmateriaal	Plaat, paneel, tablet - Type Menuiserite
Bindmiddel van asbestmateriaal	Cement
Gebondenheid op basis van bindmiddel	Hecht
Hoeveelheid (oppervlakte - dikte - aantal)	• 0,66 m ² - 1,00 cm - 1 stuk
Totaal volume	0,007 m ³
Eenvoudig bereikbaar	Ja
Bevestigingswijze	• Geklemd
Identificatiemethode	Vaststelling zonder monstername
Destructieve handeling voor identificatie	Nee
Opmerking	De vermelde oppervlaktes, diktes en volumes betreffen een beredeneerde schatting. Er worden geen rechten verleend aan deze oppervlaktes/diktes/volumes.

Verwijderen

- Eenvoudige handelingen: mag via doe-het-zelf of door werknemer(s) met opleidingsattest eenvoudige handelingen
indien de plaat eenvoudig te verwijderen is zonder kans op breken kan dit via doe-het-zelf of door werknemer(s) met opleidingsattest eenvoudige handelingen. dragen van de nodige beschermingsmiddelen (mondmasker ffp3, handschoenen, tyvec) Verwijder de dakpannen. Fixeer het plaatmateriaal. Niet gooien, niet breken. Reinig nadien de draagstructuur met vochtige doeken (+stofzuiger met absoluut filter kan niet gehuurd worden dus voor een particulier niet mogelijk .) Alle werknemer(s) moeten wel beschikken over een opleidingsattest eenvoudige handelingen 8u.

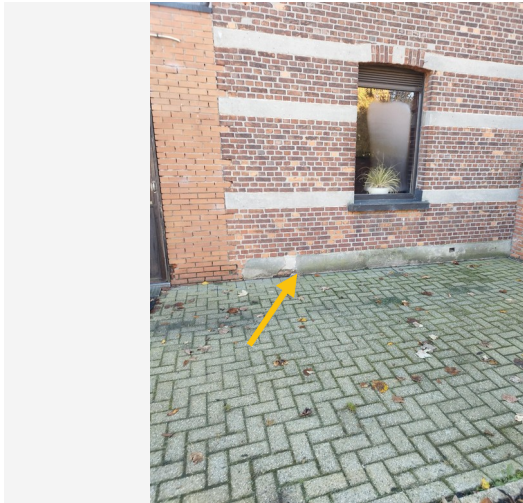
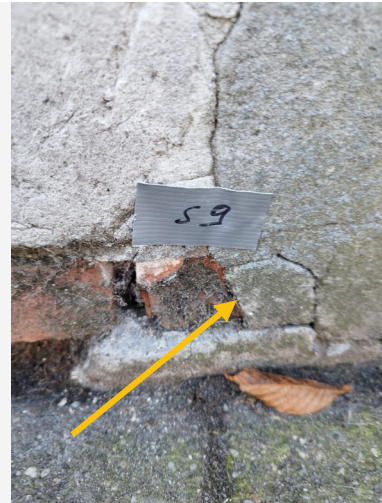
Geen asbest

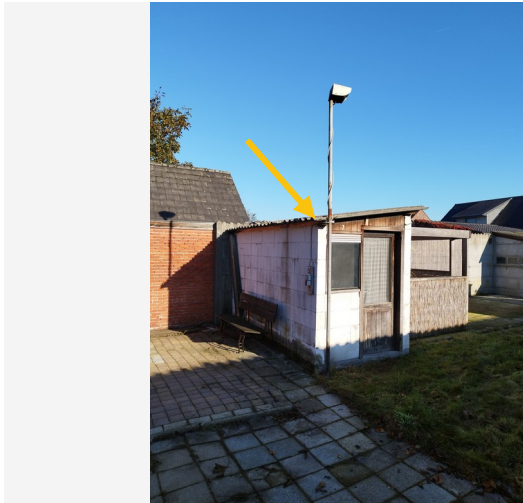
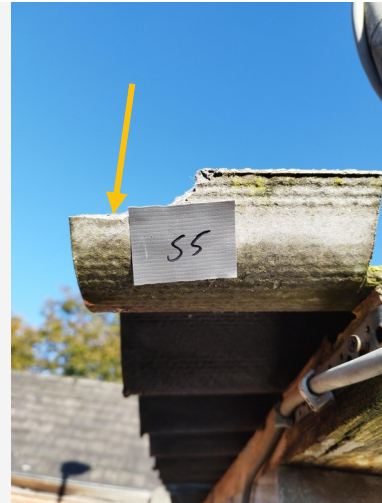
Fiche 20: golfplaten tuinhuis 1

Geen asbest

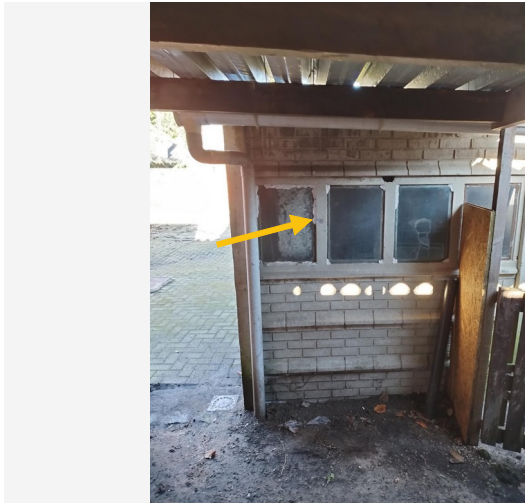
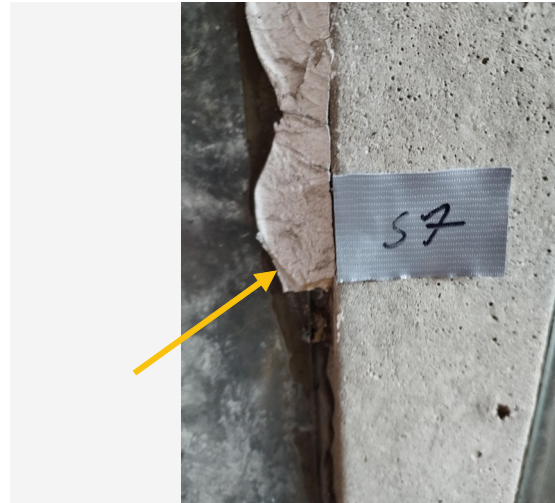
Fiche 21: kit/mastiek ramen garage

Geen asbest

Beschrijving	kit/mastiek ramen garage
Omgeving	Buiten
Primaire drager	Wandopening verticaal (raam, deur, ...)
Bindmiddel van materiaal	Kitten, mastiek, pasta
Gebondenheid op basis van bindmiddel	Hecht
Hoeveelheid (gewicht - aantal)	<ul style="list-style-type: none">• 4,20 kg - 1 stuk
Totaal gewicht	4,20 kg
Identificatiemethode	Vaststelling met monstername
Destructieve handeling voor identificatie	Nee
Opmerking	Het gewicht is een bereedeneerde schatting. Er worden geen rechten verleend aan deze gewichten.

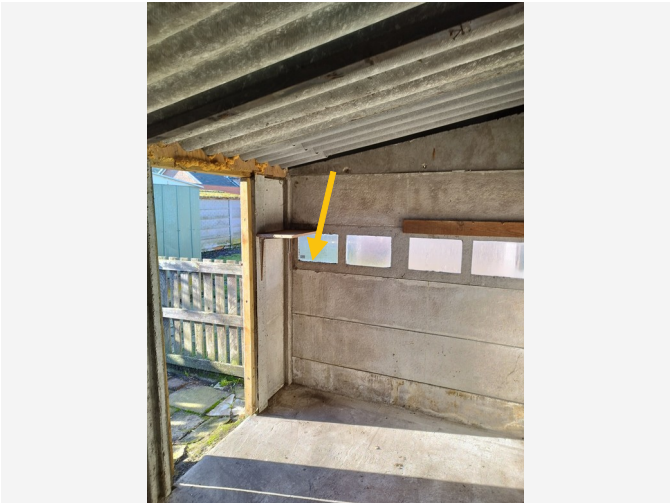
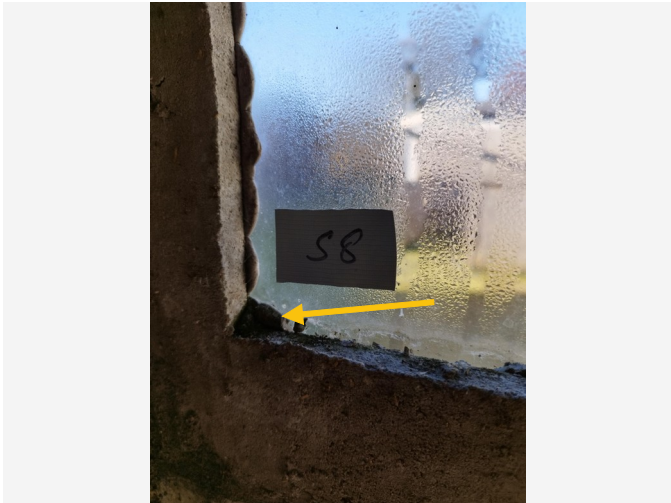
Beschrijving	kit/mastiek ramen tuinhuis 3
Omgeving	Grenst aan binnen- en buitenlucht
Primaire drager	Wandopening verticaal (raam, deur, ...)
Bindmiddel van materiaal	Kitten, mastiek, pasta
Gebondenheid op basis van bindmiddel	Hecht
Hoeveelheid (gewicht - aantal)	<ul style="list-style-type: none">• 2,80 kg - 1 stuk
Totaal gewicht	2,80 kg
Identificatiemethode	Vaststelling met monstername
Destructieve handeling voor identificatie	Nee
Opmerking	Het gewicht is een bereedeneerde schatting. Er worden geen rechten verleend aan deze gewichten.

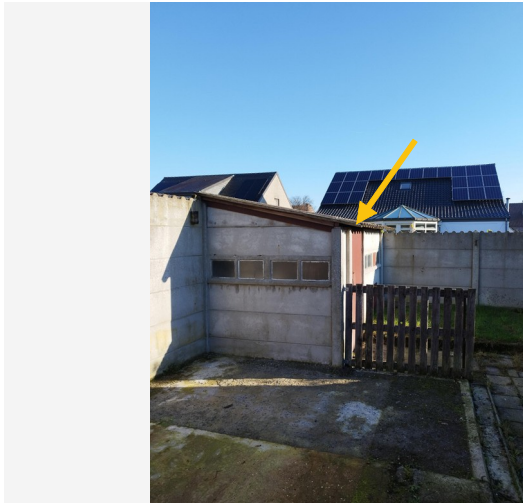
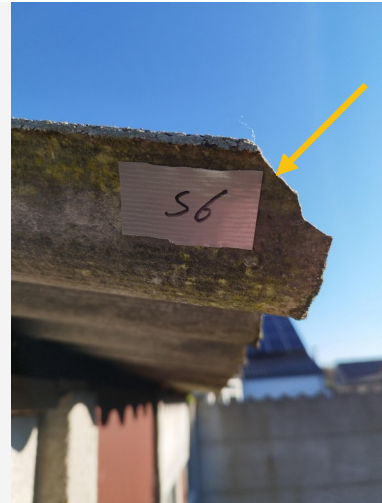
Fiche 24: golfplaten tuinhuis 3

Geen asbest

Beschrijving	golfplaten tuinhuis 3
Omgeving	Grenst aan binnen- en buitenlucht
Primaire drager	Schuin dak
Bindmiddel van materiaal	Cement
Gebondenheid op basis van bindmiddel	Hecht
Hoeveelheid (oppervlakte - aantal)	• 11,00 m ² - 1 stuk
Totale oppervlakte	11,00 m ²
Identificatiemethode	Vaststelling met monstername
Destructieve handeling voor identificatie	Nee
Opmerking	<p>Er werd een staal genomen aan een uitstekend stuk waardoor de waterdichtheid van de dakbedekking niet in het gedrang komt.</p> <p>De vermelde oppervlaktes, diktes en volumes betreffen een beredeneerde schatting. Er worden geen rechten verleend aan deze oppervlaktes/diktes/volumes.</p>
