# Asbestinventarisatetest

Luikersteenweg 234C, 3920 Lommel

Attestnummer : 20250107-000145.000

Uitgegeven op : 07.01.2025

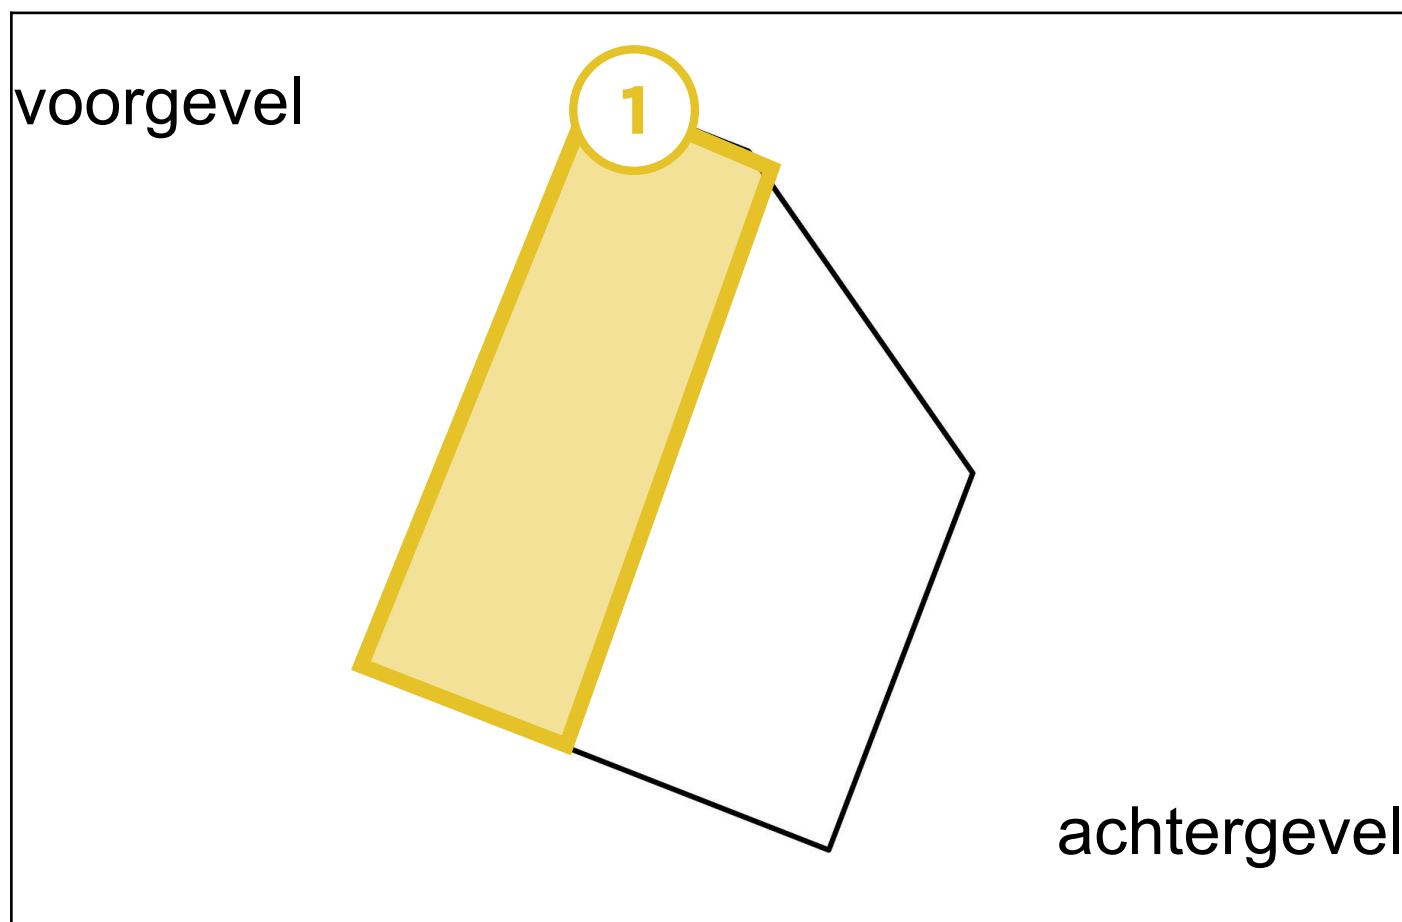
## Plan 1.2: Hoofdgebouw plan

Beschrijving	Type	Actie
1. Onderdak	Asbestmateriaal	Zorgvuldig beheren

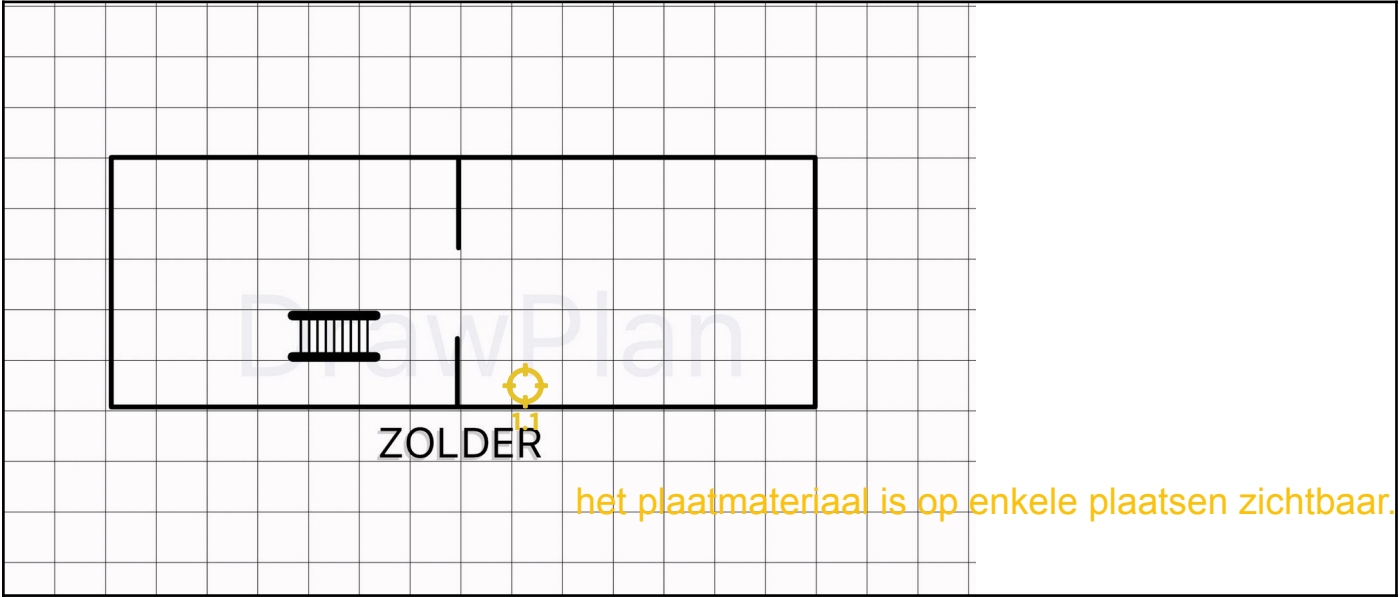
# Plan 1.3: ZOLDER

Beschrijving	Type	Actie
1. Onderdak	Asbestmateriaal	Zorgvuldig beheren
1.1 Code: 4	Puntmonster	-

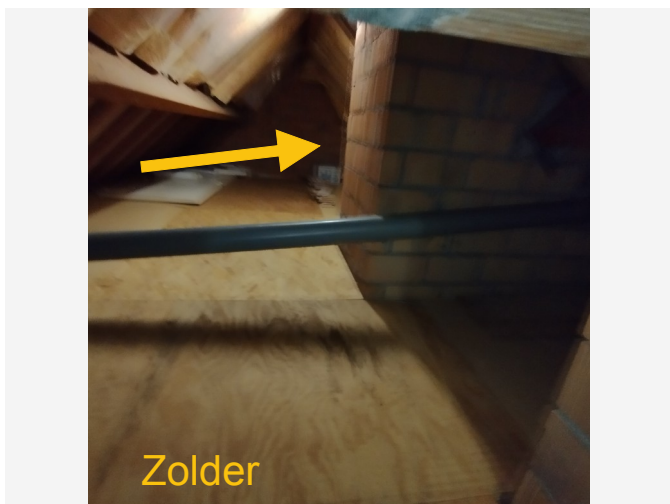
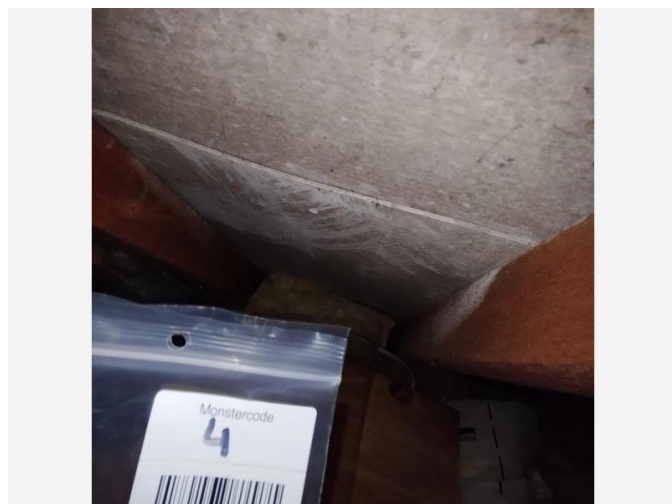
Eindbeoordeling materiaalisico	Laag materiaalisico en/of verlaagde kans op vezelvrijgave
Opmerking	onderdakplaten zitten tussen de dakbedekking en constructiebalken

Gebondenheid	Categorie 1: hechtgebonden in oorsprong
Asbestsoort (vezeltype)	Alleen chrysotiel
Asbestconcentratie	Laag (< 50%)
Afschermingsgraad van het gehele materiaal	Geheel of deels (ook) vrij aan de binnenlucht
Toestand van het materiaal	Licht beschadigd, licht verweerd. Intact calciumsilicaatmateriaal of categorie III 'gebondenheid'

#	Type	Referentie	Resultaat
1.1	Puntmonster	4	Chrysotiel

Beschrijving	Onderdak
Omgeving	Binnen
Primaire drager	Schuin dak
Asbestmateriaal	Plaat, paneel, tablet - Type Menuiserite
Bindmiddel van asbestmateriaal	Cement
Gebondenheid op basis van bindmiddel	Hecht
Hoeveelheid (oppervlakte - dikte - aantal)	<ul style="list-style-type: none"><li>• 20,00 m<sup>2</sup> - 0,50 cm - 1 stuk</li></ul>
Totaal volume	0,10 m <sup>3</sup>
Eenvoudig bereikbaar	<p>Nee</p> <ul style="list-style-type: none"><li>• Het asbestmateriaal is bedekt (uitgezonderd laag verf, coating, behang, kunststof, textiel) en het wegnemen van het bedekkende materiaal kan niet zonder het bedekkende materiaal te beschadigen.</li></ul>
Bevestigingswijze	<ul style="list-style-type: none"><li>• Geklemd</li></ul>
Identificatiemethode	Vaststelling met monstername
Destructieve handeling voor identificatie	Nee
Opmerking	De vermelde oppervlaktes, diktes en volumes betreffen een beredeneerde schatting. Er worden geen rechten verleend aan deze oppervlaktes/diktes/volumes.

Het asbestmateriaal valt onder de mijlpaal van 2040.

Zorgvuldig beheren

- Zorg voor een veilig beheer en verwijder dit asbestmateriaal wanneer het bij werken eenvoudig bereikbaar wordt. Controleer de toestand jaarlijks op wijzigingen.

- Eenvoudige handelingen: mag via doe-het-zelf of door werknemer(s) met opleidingsattest eenvoudige handelingen indien de platen eenvoudig te verwijderen zijn zonder kans op breken kan dit via doe-het-zelf of door werknemer(s) met opleidingsattest eenvoudige handelingen; Dek de zoldervloer af met plastic folie.

Verwijder de dakpannen. Fixeer het plaatmateriaal, de asbesthoudende platen één voor één en in hun geheel verwijderen. Niet gooien, niet breken. Verwijder onder verneveling of tussentijds voldoende bevochtigen tijdens de volledige duur van de werken. Reinig nadien de draagstructuur met vochtige doeken (+stofzuiger met absoluut filter kan niet gehuurd worden dus voor een particulier niet mogelijk.) Alle werknemer(s) moeten wel beschikken over een opleidingsattest eenvoudige handelingen 8u.

Een vastgesteld asbesthoudend onderdak mag niet definitief ingesloten worden , dit dient verplicht verwijderd te worden als het bij werken bereikbaar wordt. (vb bij vernieuwen van de dakbedekking onderdak mee verwijderen )

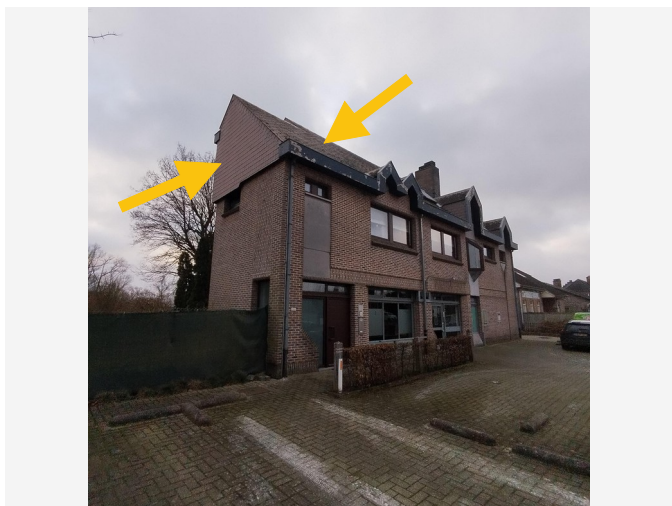
De dakbedekking van een appartementsgebouw of garages in serie behoort tot de gemeenschappelijke delen.  
De dakbedekking zal gecontroleerd en beschreven worden in het asbestattest van de GD.

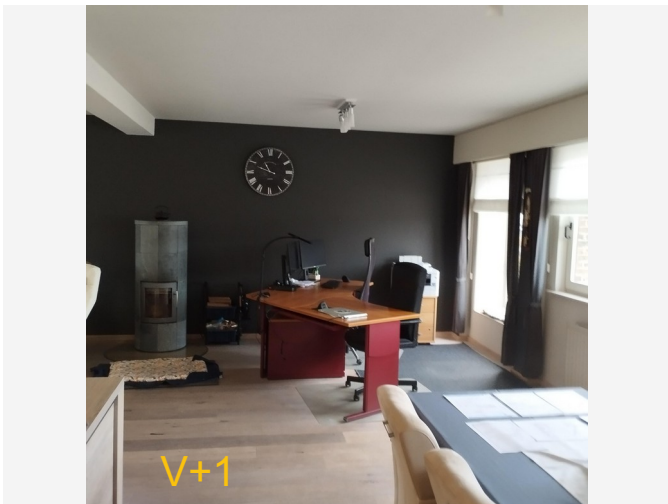
Er zijn plafonds afgewerkt in plaatmateriaal. Het is niet duidelijk of er pleisterwerk of verdacht materiaal aanwezig is achter deze valse plafonds, het is aangewezen om bijkomend onderzoek uit te voeren bij werken.

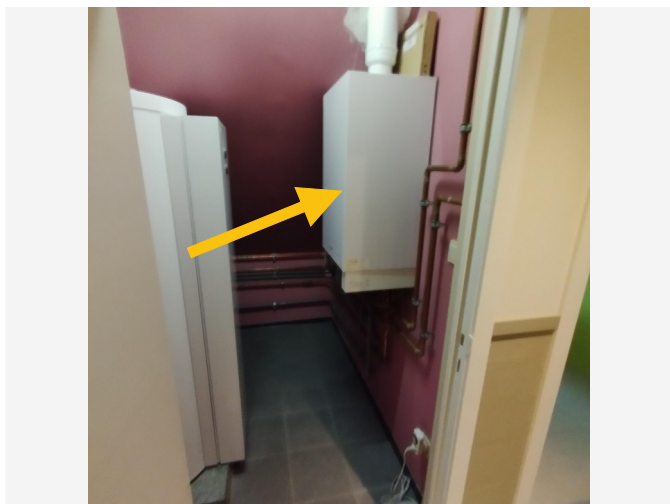
De cv-ketel van het merk Viessmann is van het bouwjaar 2011 en is dus niet asbest-verdacht.

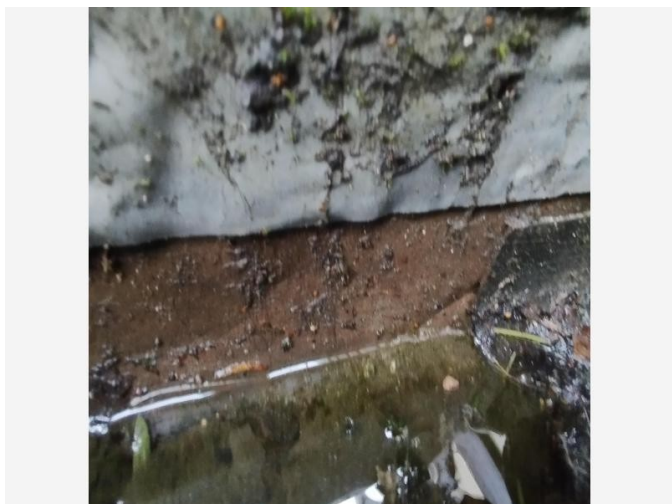
Visueel vastgestelde vloerbedekking onder de terrastegels betreft EPDM deze is niet asbest-verdacht.

Mogelijks kunnen er nog asbestverdachte onderlagen aanwezig zijn.

Het is aangewezen om extra controle uit te voeren tot op de drager bij eventuele renovatiewerken. De vermelde oppervlaktes, diktes en volumes betreffen een beredeneerde schatting. Er worden geen rechten verleend aan deze oppervlaktes/diktes/volumes.

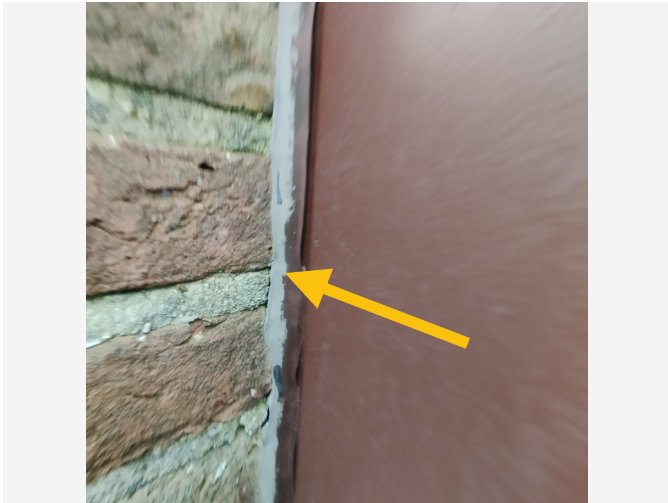
De Dichting werd gecontroleerd en als niet-asbesthoudend beschouwd. (zacht en elastisch)

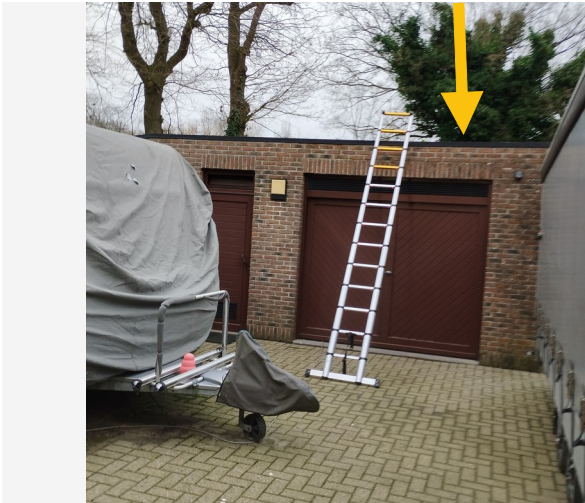
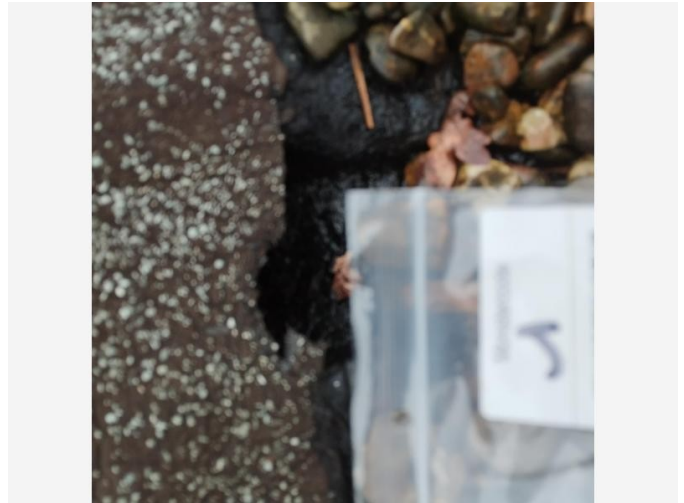
## Fiche 7: Roofing - plat dak - Garage

Geen asbest

#	Type	Referentie	Resultaat
7.1	Puntmonster	1	Geen asbest

Beschrijving	Roofing - plat dak - Garage
Omgeving	Buiten
Primaire drager	Plat dak
Bindmiddel van materiaal	Bitumen (roofing, teer, asfalt)
Gebondenheid op basis van bindmiddel	Hecht
Hoeveelheid (oppervlakte - aantal)	• 40,00 m <sup>2</sup> - 1 stuk
Totale oppervlakte	40,00 m <sup>2</sup>
Identificatiemethode	Vaststelling met monstername
Destructieve handeling voor identificatie	Nee
Opmerking	Er werd een staal genomen aan een overlappend stuk roofing waardoor de waterdichtheid van de dakbedekking niet in het gedrang komt. Het is niet duidelijk of er asbestverdachte onderlagen aanwezig zijn. Extra controle/staalname aangewezen bij renovatiewerken. De vermelde oppervlaktes, diktes en volumes betreffen een beredeneerde schatting. Er worden geen rechten verleend aan deze oppervlaktes/diktes/volumes.

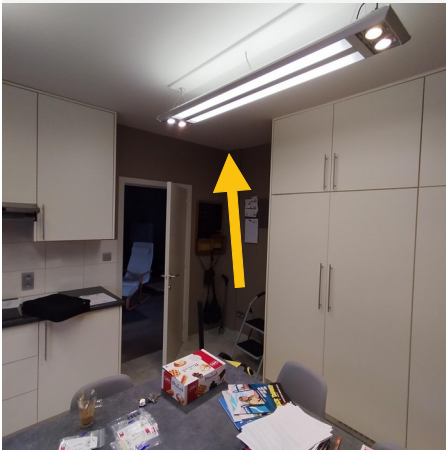
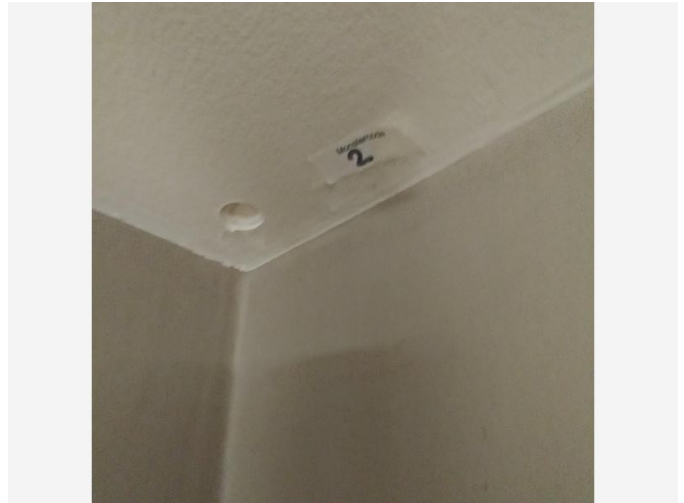
Keuken V+1

Geen asbest

#	Type	Referentie	Resultaat
8.1	Mengmonster	3	Geen asbest

Beschrijving	Plafondpleister
Omgeving	Binnen
Primaire drager	Plafond
Bindmiddel van materiaal	Gips - kalk
Gebondenheid op basis van bindmiddel	Niet-hechtgebonden
Hoeveelheid (oppervlakte - dikte - aantal)	• 40,00 m <sup>2</sup> - 1,50 cm - 1 stuk
Totaal volume	0,60 m <sup>3</sup>
Identificatiemethode	Vaststelling met monstername
Destructieve handeling voor identificatie	Nee
Opmerking	<p>Volgens het inspectieprotocol is een monstername van het pleisterwerk verplicht om dit te identificeren als niet-asbesthoudend.</p> <p>Locatie staalnames: individuele ruimte: wasplaats V+1 / natte ruimte: Keuken v+1 / stookplaats: niet mogelijk = vals plafond / traphal: GLV</p> <p>De vermelde oppervlaktes en volumes betreffen een beredeneerde schatting. Er worden geen rechten verleend aan deze oppervlaktes/volumes. De dikte is een schatting die voorkomt uit de monsterplaatsen en is daarom niet altijd representatief.</p> <p>. Er zijn plafonds afgewerkt in plaatmateriaal. Het is niet duidelijk of er pleisterwerk of verdacht materiaal aanwezig is achter deze valse plafonds, het is aangewezen om bijkomend onderzoek uit te voeren bij werken.</p>

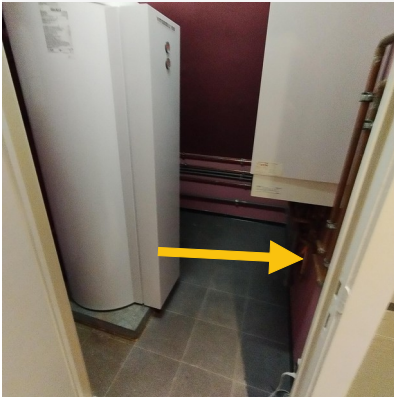
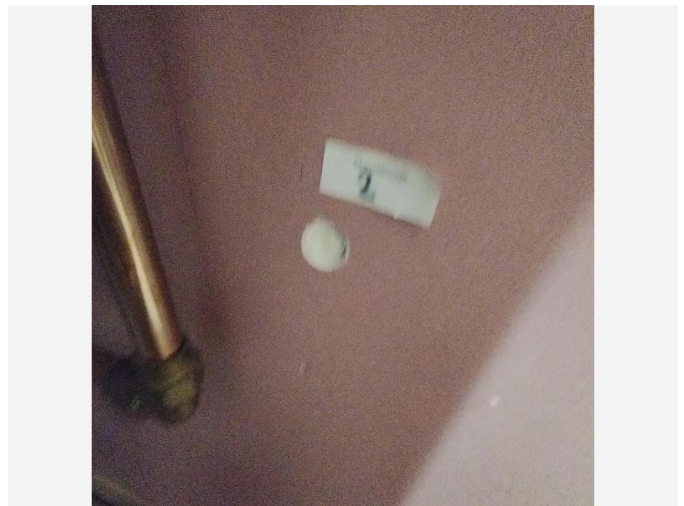
V+2 = Cv-ruimte

Geen asbest

#	Type	Referentie	Resultaat
9.1	Mengmonster	2	Geen asbest

Beschrijving	Muurpleister
Omgeving	Binnen
Primaire drager	Binnenwand
Bindmiddel van materiaal	Gips - kalk
Gebondenheid op basis van bindmiddel	Niet-hechtgebonden
Hoeveelheid (oppervlakte - dikte - aantal)	• 440,00 m <sup>2</sup> - 1,50 cm - 1 stuk
Totaal volume	6,60 m <sup>3</sup>
Identificatiemethode	Vaststelling met monstername
Destructieve handeling voor identificatie	Nee
Opmerking	<p>Volgens het inspectieprotocol is een monstername van het pleisterwerk verplicht om dit te identificeren als niet-asbesthoudend.</p> <p>Locatie staalnames: individuele ruimte: Slaapk V+2 / natte ruimte: Keuken V+1/ stookplaats: V+2 / traphal: GLV</p> <p>De vermelde oppervlaktes en volumes betreffen een beredeneerde schatting. Er worden geen rechten verleend aan deze oppervlaktes/volumes. De dikte is een schatting die voorkomt uit de monsterplaatsen en is daarom niet altijd representatief.</p> <p>representatiefEr bevinden zich enkele valse wanden. Het is niet duidelijk of er pleisterwerk of andere asbest-verdachte materialen aanwezig zijn aanwezig is achter deze valse wanden, het is aangewezen om bijkomend onderzoek uit te voeren bij werken.</p>
