Asbestinventarisatetest

Zavelstraat 8, 2400 Mol

Attestnummer : 20241028-000192.000

Niet-asbestveilig

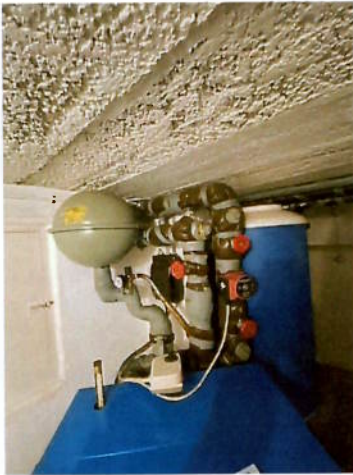
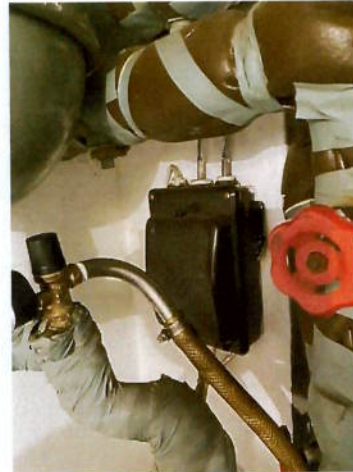
Fiche 1: Bakeliet schakelmateriaal

Het asbestmateriaal valt onder de mijlpaal van 2040.

Vermoedelijk zullen de toepassingen verwijderd worden bij aanpassing van het elektriciteitsnetwerk. Volgens het inspectieprotocol is bakeliet altijd asbestverdacht. Er werd geen monster genomen owv mogelijke beschadiging aan een elektrisch gerelateerde toepassing. Extra controle mogelijk bij verwijdering van het verdacht materiaal.

Eindbeoordeling materiaalisico	Verhoogd materiaalisico en/of verhoogde kans op vezelvrijgave
--------------------------------	---

- Verwijder dit asbestmateriaal zo snel mogelijk. Volg de toestand goed op.

- Eenvoudige handelingen: mag via doe-het-zelf of door werknemer(s) met opleidingsattest eenvoudige handelingen
EH doe-het-zelf: Schakelaars, stopcontacten, zekeringkasten en radiatorknoppen kunnen mits de nodige beschermingsmaatregelen eenvoudig losgeschroefd worden en dubbel verpakt afgevoerd worden als hechtgebonden asbestafval. Afgesloten of verzegelde kast: EH opgeleid techniker/personeel 8u basisopleiding asbest. (Meer info en de recentste verwijderingsmethodes op: <https://ovam.vlaanderen.be/asbest-correct-verwijderen>)

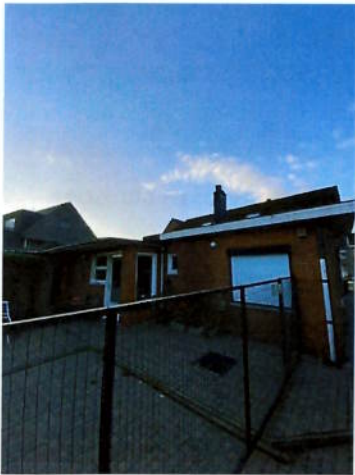
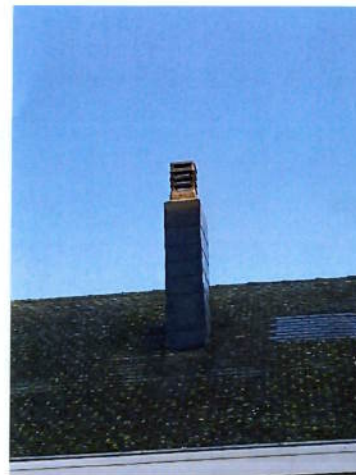
Fiche 2: Leien schouwen

Het asbestmateriaal valt onder de mijlpaal van 2034.

Eindbeoordeling materiaalrisico	Laag materiaalrisico en/of verlaagde kans op vezelvrijgave
---------------------------------	--

- Verwijder dit asbestmateriaal zo snel mogelijk. Volg de toestand goed op.
- Hemelwater dat afspoelt van asbestcement daken of gevels kan asbestdeeltjes bevatten. Gebruik het enkel voor gesloten circuits (bv. spoelen toiletten). Reinig na het vervangen van het dak of de gevel de dakgoten en regenwaterput of -ton om asbesthoudend sediment of slib te verwijderen

- Eenvoudige handelingen: mag via doe-het-zelf of door werknemer(s) met opleidingsattest eenvoudige handelingen
Dragen van de nodige beschermingsmiddelen (mondmasker FFP3, handschoenen, tyvec).

Indien mogelijk de ondervloer afdekken, de leien voorzichtig verwijderen, extra fixeren, niet breken, niet gooien, onmiddellijk verpakken of voorzichtig in container met asbestzak plaatsen.

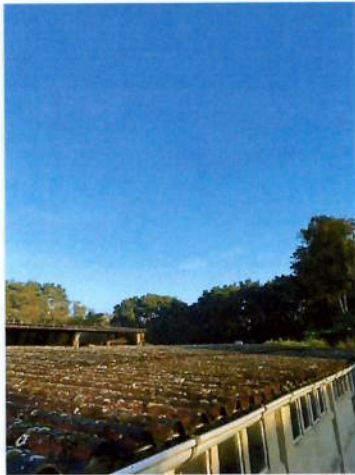
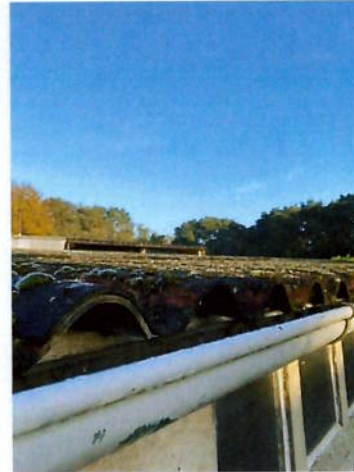
Het asbestmateriaal valt onder de mijlpaal van 2040.

Eindbeoordeling materiaalrisico	Verhoogd materiaalrisico en/of verhoogde kans op vezelvrijgave
---------------------------------	--

Beschrijving	Golfplaten tuinhuis
Omgeving	Binnen
Primaire drager	Schuin dak
Asbestmateriaal	Dak- en gevelbekleding - Golfplaat
Bindmiddel van asbestmateriaal	Cement
Gebondenheid op basis van bindmiddel	Hecht
Hoeveelheid (oppervlakte - aantal)	<ul style="list-style-type: none">• 55,00 m² - 1 stuk
Totale oppervlakte	55,00 m ²
Eenvoudig bereikbaar	Ja
Bevestigingswijze	<ul style="list-style-type: none">• Geschroefd
Identificatiemethode	Vaststelling zonder monstername
Destructieve handeling voor identificatie	Nee
Opmerking	Honingraatstructuur, geen markeringen, geen bewijs van recente vernieuwing.

- Verwijder dit asbestmateriaal zo snel mogelijk. Volg de toestand goed op.
- Hemelwater dat afspoelt van asbestcement daken of gevels kan asbestdeeltjes bevatten. Gebruik het enkel voor gesloten circuits (bv. spoelen toiletten). Reinig na het vervangen van het dak of de gevel de dakgoten en regenwaterput of -ton om asbesthoudend sediment of slib te verwijderen

- Eenvoudige handelingen: mag via doe-het-zelf of door werknemer(s) met opleidingsattest eenvoudige handelingen
Dragen van de nodige beschermingsmiddelen (mondmasker FFP3, handschoenen, tyvec).

Indien mogelijk de ondervloer afdekken, de golfplaten voorzichtig verwijderen, extra fixeren, niet breken, niet gooien, onmiddellijk verpakken of voorzichtig in container met asbestzak plaatsen.

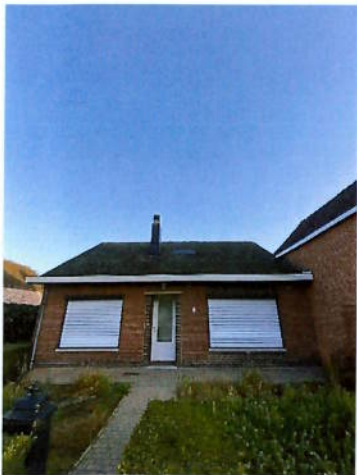
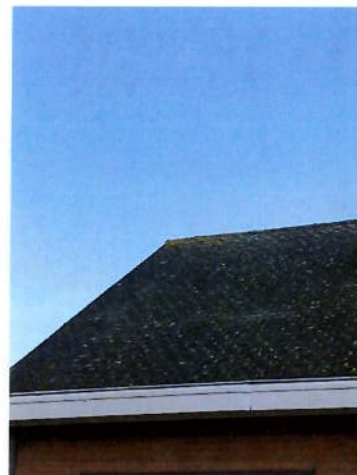
Fiche 4: Dakleien

Het asbestmateriaal valt onder de mijlpaal van 2034.

Eindbeoordeling materiaalrisico	Verhoogd materiaalrisico en/of verhoogde kans op vezelvrijgave
---------------------------------	--

Gebondenheid	Categorie 1: hechtgebonden in oorsprong
Asbestsoort (vezeltype)	Crocidoliet aanwezig
Asbestconcentratie	Laag (< 50%)
Afschermingsgraad van het gehele materiaal	Geheel of deels vrij aan de buitenlucht
Toestand van het materiaal	Matig beschadigd, matig verweerd

- Verwijder dit asbestmateriaal zo snel mogelijk. Volg de toestand goed op.
- Hemelwater dat afspoelt van asbestcement daken of gevels kan asbestdeeltjes bevatten. Gebruik het enkel voor gesloten circuits (bv. spoelen toiletten). Reinig na het vervangen van het dak of de gevel de dakgoten en regenwaterput of -ton om asbesthoudend sediment of slib te verwijderen

- Eenvoudige handelingen: mag via doe-het-zelf of door werknemer(s) met opleidingsattest eenvoudige handelingen
Dragen van de nodige beschermingsmiddelen (mondmasker FFP3, handschoenen, tyvec).

Indien mogelijk de ondervloer afdekken, de leien voorzichtig verwijderen, extra fixeren, niet breken, niet gooien, onmiddellijk verpakken of voorzichtig in container met asbestzak plaatsen.

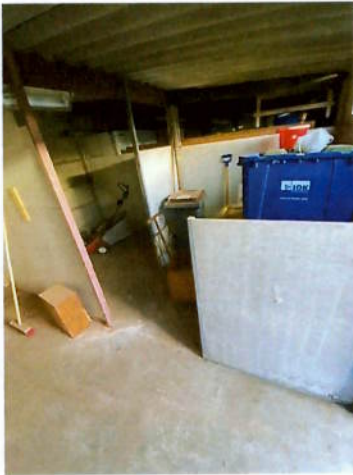
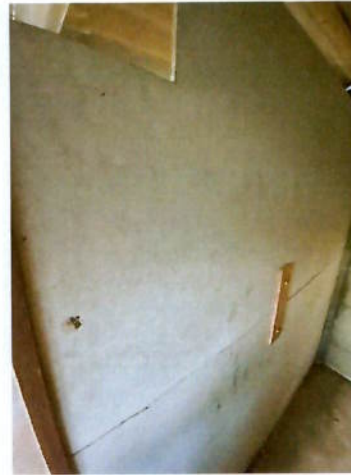
Het asbestmateriaal valt onder de mijlpaal van 2040.

Eindbeoordeling materiaalrisico	Laag materiaalrisico en/of verlaagde kans op vezelvrijgave
---------------------------------	--

Beschrijving	Massal panelen tuinhuizen
Omgeving	Grenst aan binnen- en buitenlucht
Primaire drager	Binnenwand
Asbestmateriaal	Plaat, paneel, tablet - Type Massal
Bindmiddel van asbestmateriaal	Cement
Gebondenheid op basis van bindmiddel	Hecht
Hoeveelheid (oppervlakte - dikte - aantal)	<ul style="list-style-type: none">• 25,00 m² - 2,00 cm - 1 stuk
Totaal volume	0,50 m ³
Eenvoudig bereikbaar	Ja
Bevestigingswijze	<ul style="list-style-type: none">• Geklemd
Identificatiemethode	Vaststelling zonder monstername
Destructieve handeling voor identificatie	Nee
Opmerking	Grijze vezelcementplaten met honingraatstructuur.

- Zorg voor een veilig beheer. Vermijd het beschadigen van het asbestmateriaal. Controleer de toestand jaarlijks op wijzigingen.

- Eenvoudige handelingen: mag via doe-het-zelf of door werknemer(s) met opleidingsattest eenvoudige handelingen
De panelen kunnen voorzichtig losgemaakt worden. Extra bevochtigen om stof te voorkomen + dragen van de nodige beschermingsmiddelen (mondmasker FFP3, handschoenen, tyvec). Dubbel verpakken in plastic folie en afvoeren naar het containerpark als hechtgebonden asbestafval. (Meer info en de recentste verwijderingsmethodes op: <https://ovam.vlaanderen.be/asbest-correct-verwijderen>)

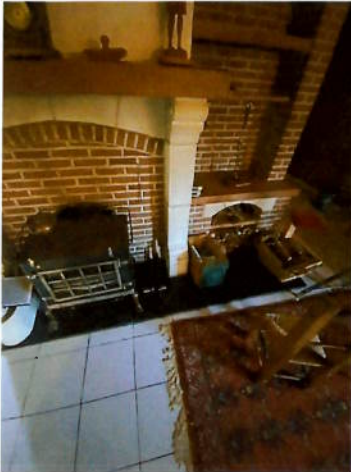
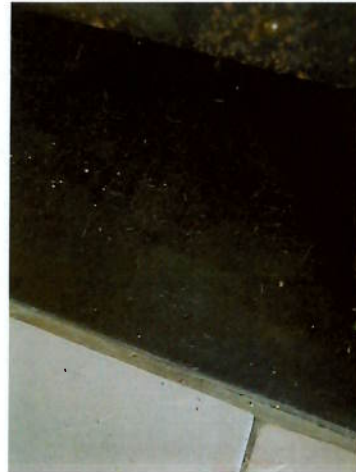
Fiche 6: Massal vloertabletten

Het asbestmateriaal valt onder de mijlpaal van 2040.

Eindbeoordeling materiaalisico	Laag materiaalisico en/of verlaagde kans op vezelvrijgave
--------------------------------	---

Beschrijving	Massal vloertabletten
Omgeving	Binnen
Primaire drager	Vloer
Asbestmateriaal	Plaat, paneel, tablet - Type Massal
Bindmiddel van asbestmateriaal	Cement
Gebondenheid op basis van bindmiddel	Hecht
Hoeveelheid (oppervlakte - dikte - aantal)	• 2,50 m ² - 2,00 cm - 1 stuk
Totaal volume	0,05 m ³
Eenvoudig bereikbaar	Ja
Bevestigingswijze	• Verlijmd, ingegoten, versmeerd
Identificatiemethode	Vaststelling zonder monstername
Destructieve handeling voor identificatie	Nee
Opmerking	Gekleurde massal tabletten met zichtbare vezelbundel.

- Zorg voor een veilig beheer. Vermijd het beschadigen van het asbestmateriaal. Controleer de toestand jaarlijks op wijzigingen.

- Eenvoudige handelingen: mag via doe-het-zelf of door werknemer(s) met opleidingsattest eenvoudige handelingen
De tabletten kunnen voorzichtig losgebeiteld worden, extra bevochtigen om stof te voorkomen + dragen van de nodige beschermingsmiddelen (mondmasker FFP3, handschoenen, tyvec). Dubbel verpakken in plastic folie en afvoeren naar het containerpark als hechtgebonden asbestafval. (Meer info en de recentste verwijderingsmethodes op: <https://ovam.vlaanderen.be/asbest-correct-verwijderen>)

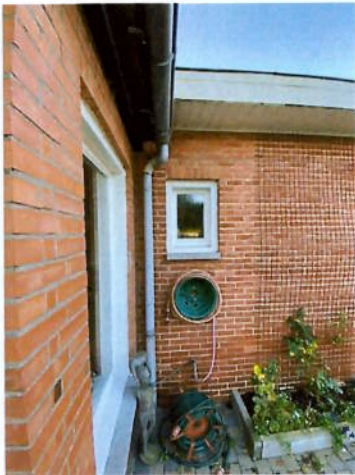
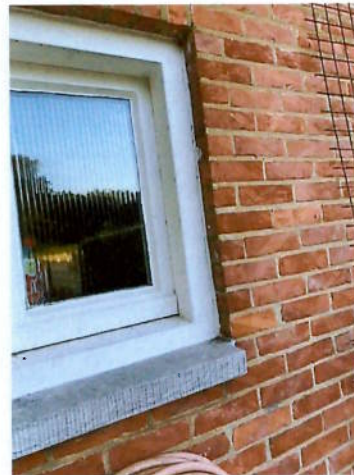
Het asbestmateriaal valt onder de mijlpaal van 2040.

Eindbeoordeling materiaalisico	Laag materiaalisico en/of verlaagde kans op vezelvrijgave
--------------------------------	---

Beschrijving	Mastiek ramen en poort
Omgeving	Buiten
Primaire drager	Wandopening verticaal (raam, deur, ...)
Asbestmateriaal	In-situ afwerkingslagen - Pasta, stopverf, voegsel, stopsel, vulsel, mastiek, katten, ...
Bindmiddel van asbestmateriaal	Kitten, mastiek, pasta
Gebondenheid op basis van bindmiddel	Hecht
Hoeveelheid (gewicht - aantal)	<ul style="list-style-type: none">• 2,00 kg - 1 stuk
Totaal gewicht	2,00 kg
Eenvoudig bereikbaar	Ja
Bevestigingswijze	<ul style="list-style-type: none">• Verlijmd, ingegoten, versmeerd
Identificatiemethode	Vaststelling zonder monstername
Destructieve handeling voor identificatie	Nee
Opmerking	Grijze harde pasta-achtige mastiek, geen bewijs van recente vernieuwing.

- Zorg voor een veilig beheer. Vermijd het beschadigen van het asbestmateriaal. Controleer de toestand jaarlijks op wijzigingen.

- Eenvoudige handelingen: mag via doe-het-zelf of door werknemer(s) met opleidingsattest eenvoudige handelingen (BUITEN) EH DHZ 8u:

De saneerder motiveert de verwijderingsmethode in het werkplan. De toepassing extra fixeren en gebruik van puntafzuiging met een goedgekeurde asbeststofzuiger met absoluutfilter of methode inslijpen baksteen. De ramen kunnen eventueel in zijn geheel afgevoerd worden als asbesthoudend afval bij een erkend asbestverwerker. Indien het oud raamwerk wordt gerecycleerd dienen ramen en glas gescheiden afgevoerd worden, er mogen geen mastiekrestanten achterblijven op het glas en raamwerk. (Meer info en de recentste verwijderingsmethodes op: <https://ovam.vlaanderen.be/asbest-correct-verwijderen>)

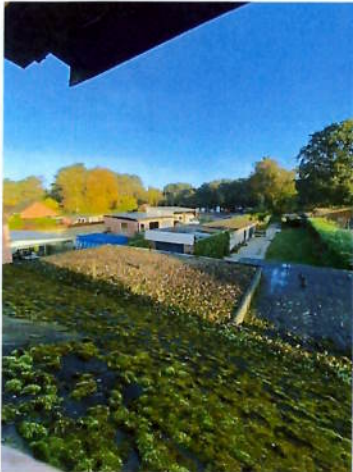
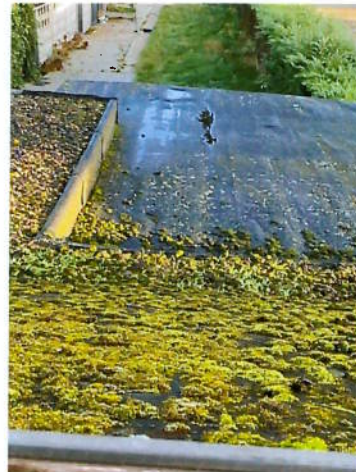
Fiche 8: Roofing

Het asbestmateriaal valt onder de mijlpaal van 2040.

Eindbeoordeling materiaalisico	Laag materiaalisico en/of verlaagde kans op vezelvrijgave
--------------------------------	---

Beschrijving	Roofing
Omgeving	Buiten
Primaire drager	Plat dak
Asbestmateriaal	Dak- en gevelbekleding - Roofing
Bindmiddel van asbestmateriaal	Bitumen (roofing, teer, asfalt)
Gebondenheid op basis van bindmiddel	Hecht
Hoeveelheid (oppervlakte - aantal)	<ul style="list-style-type: none">• 30,00 m² - 1 stuk
Totale oppervlakte	30,00 m ²
Eenvoudig bereikbaar	Ja
Bevestigingswijze	<ul style="list-style-type: none">• Verlijmd, ingegoten, versmeerd
Identificatiemethode	Vaststelling zonder monstername Motivatie: Groot risico op structurele gevolgschade (lekschade, werking installatie,...)
Destructieve handeling voor identificatie	Nee
Opmerking	De roofing lijkt ooit vernieuwd, echter in het inspectieprotocol is roofing van voor 2001 altijd asbestverdacht zonder bewijsdocument of monstername. Een monstername is echter niet mogelijk wegens kans op lekkage. De toepassing wordt als asbestverdacht beschouwd wegens gebrek aan bewijs van recente vernieuwing. De oude roofing kan mogelijk nog onder de toplaag zitten.

- Zorg voor een veilig beheer. Vermijd het beschadigen van het asbestmateriaal. Controleer de toestand jaarlijks op wijzigingen.

- Eenvoudige handelingen: mag via doe-het-zelf of door werknemer(s) met opleidingsattest eenvoudige handelingen
 - Verwijdering GOEDE STAAT: EH opgeleid personeel (dakwerker met 8u basisopleiding asbest). Dragen van alle nodige PBM's, voorzichtig losmaken, oprollen en correct afvoeren als hechtgebonden asbestafval. (Meer info en de recentste verwijderingsmethodes op: <https://ovam.vlaanderen.be/asbest-correct-verwijderen>)
 - Verwijdering SLECHTE STAAT: EH erkend asbestverwijderaar: verwijdering dient te gebeuren volgens de geldende voorschriften en veiligheidsnormen. Bij vernieuwing van de roofing of plat dak eventueel staalname om uit te sluiten. (Meer info en de recentste verwijderingsmethodes op: <https://ovam.vlaanderen.be/asbest-correct-verwijderen>)

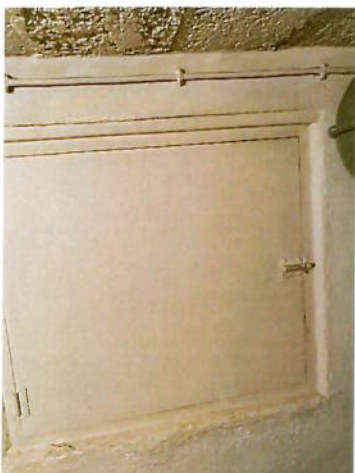
Permanente beperking

Reden: Lager dan 1,5m

Uitleg van de asbestdeskundige: Volgens het inspectieprotocol zijn ruimtes lager dan 1,5m uitgesloten van het inspectiegebied.

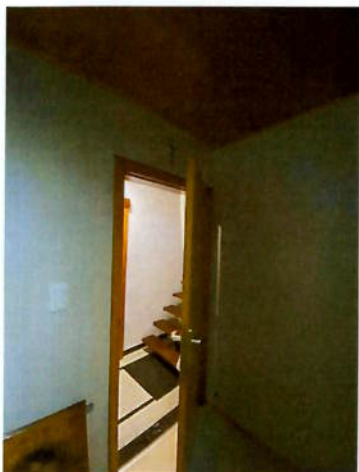
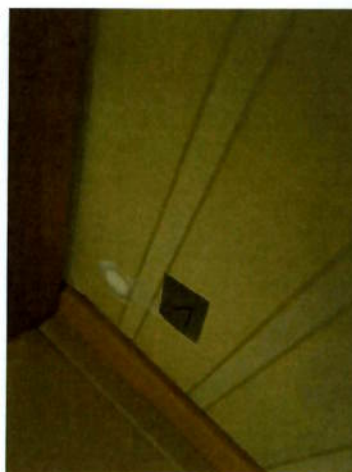
Fiche 13: Wandpleister

Geen asbest
