Asbestinventarisatattest

Kempenstraat 6, 2400 Mol

Attestnummer : 20250205-000309.000

Uitgegeven op : 05.02.2025

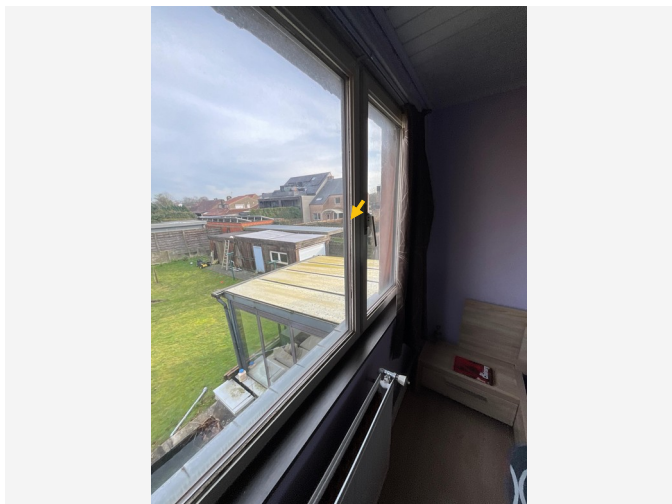
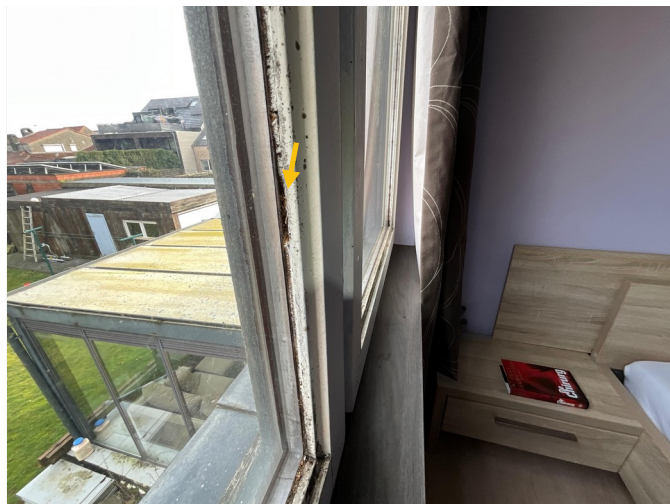
Het asbestmateriaal valt onder de mijlpaal van 2040.

Eindbeoordeling materiaalarisico	Laag materiaalarisico en/of verlaagde kans op vezelvrijgave
----------------------------------	---

#	Type	Referentie	Resultaat
1.1	Puntmonster	4	Chrysotiel

Beschrijving	Stopverf ramen (met staalname)
Omgeving	Grenst aan binnen- en buitenlucht
Primaire drager	Wandopening verticaal (raam, deur, ...)
Asbestmateriaal	In-situ afwerkingslagen - Pasta, stopverf, voegsel, stopsel, vulsel, mastiek, kitten, ...
Bindmiddel van asbestmateriaal	Kitten, mastiek, pasta
Gebondenheid op basis van bindmiddel	Hecht
Hoeveelheid (gewicht - aantal)	<ul style="list-style-type: none">• 3,00 kg - 1 stuk
Totaal gewicht	3,00 kg
Eenvoudig bereikbaar	Ja
Bevestigingswijze	<ul style="list-style-type: none">• Verlijmd, ingegoten, versmeerd
Identificatiemethode	Vaststelling met monstername
Destructieve handeling voor identificatie	Nee
Opmerking	<p>Notitie hoeveelheden</p> <p>betreft +/- 4 lm</p> <p>Het gewicht en lm is een berekeneerde schatting. Er worden geen rechten verleend aan deze oppervlaktes. De dikte is een schatting die voorkomt uit de monsterplaatsen en is daarom niet altijd representatief</p>

- Zorg voor een veilig beheer. Vermijd het beschadigen van het asbestmateriaal. Controleer de toestand jaarlijks op wijzigingen.
- Verwijder dit asbestmateriaal zo snel mogelijk. Volg de toestand goed op.

- Eenvoudige handelingen: mag via doe-het-zelf of door werknemer(s) met opleidingsattest eenvoudige handelingen
verwijdering doe het zelf en EH opgeleid personeel : De toepassing extra fixeren en losbeitelen
Standaard dragen van de nodige wegwerp beschermingsmiddelen FFP 3 masker , handschoenen en tyvec CAT III type 5-6
Doch wordt het sterk afgeraden dit zelf te doen.
De ramen kunnen eventueel in zijn geheel afgevoerd worden als asbesthoudend afval.

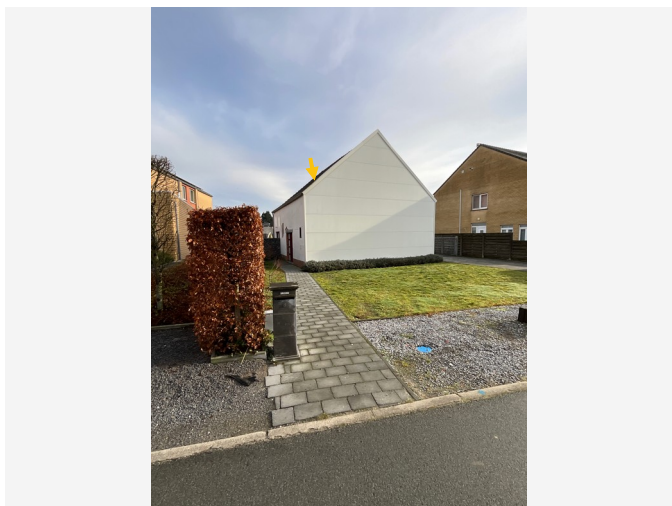
Situeringsfoto

Reden: Het te onderzoeken materiaal situeert zich hoger dan 3,50 m te rekenen vanaf een veilige ondergrond

Uitleg van de asbestdeskundige: Aanwezigheid onderdak kon niet vastgesteld worden: isolatieplaten aan de binnenkant / niet duidelijk adv opheffen dakpan

Bij werken kan een stelling geplaatst worden om veilig te inspecteren

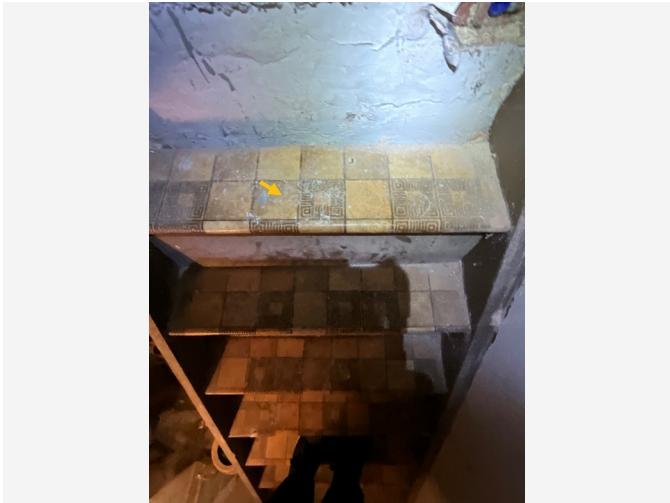
Volgens expertise kunnen we deze vinyl als niet asbest verdacht beschouwen (soepel en flexibel van structuur.)
Geen verdachte karton onderlaag.

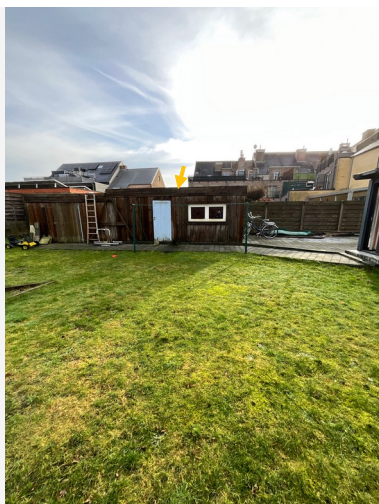
De constructie werd onderzocht. Er zijn geen asbestverdachte toepassingen gevonden.

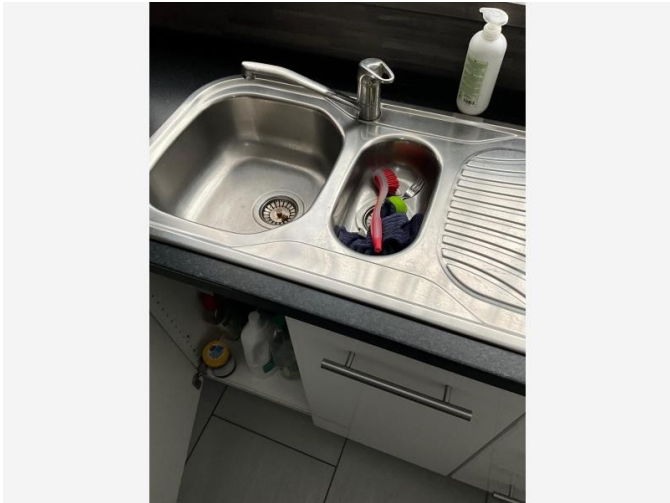
De keuken is van een recent bouwjaar, de ontdreuningsplaat spoelbak keuken werd gecontroleerd en is niet verdacht.

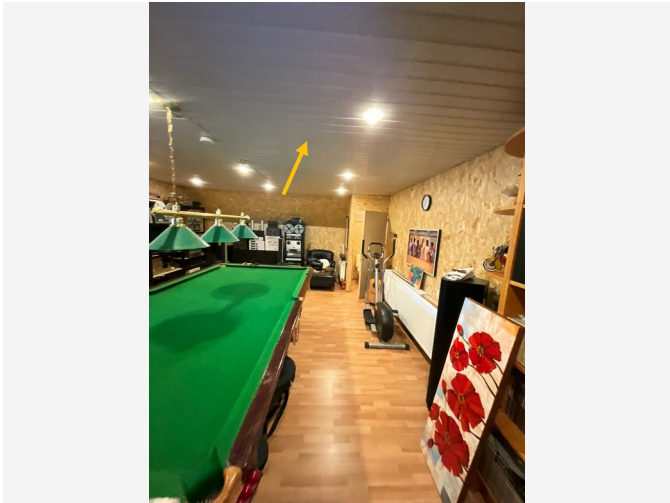
Alles plafonds zijn afgewerkt met valse plafonds in plaatmateriaal. Het is niet duidelijk of er pleisterwerk aanwezig is achter deze valse plafonds, het is aangewezen om bijkomend onderzoek uit te voeren bij werken.

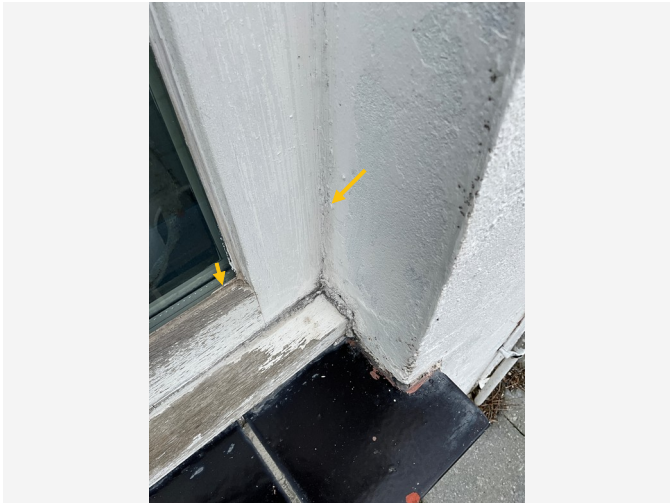
De gebruikte siliconen kit is niet asbestverdacht.

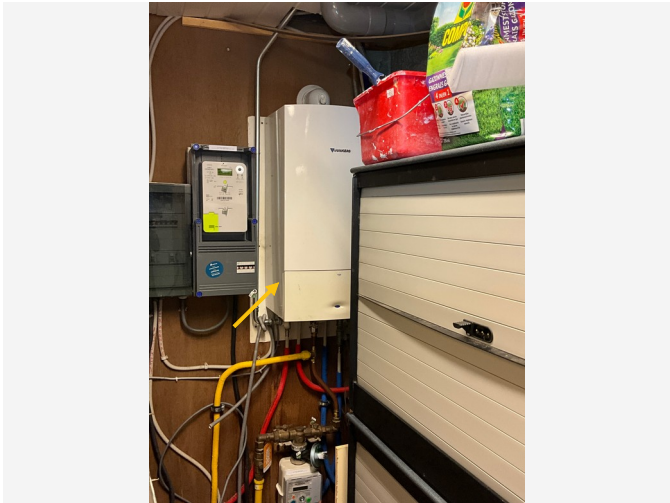
De CV-ketel is van een recent bouwjaar en niet verdacht.

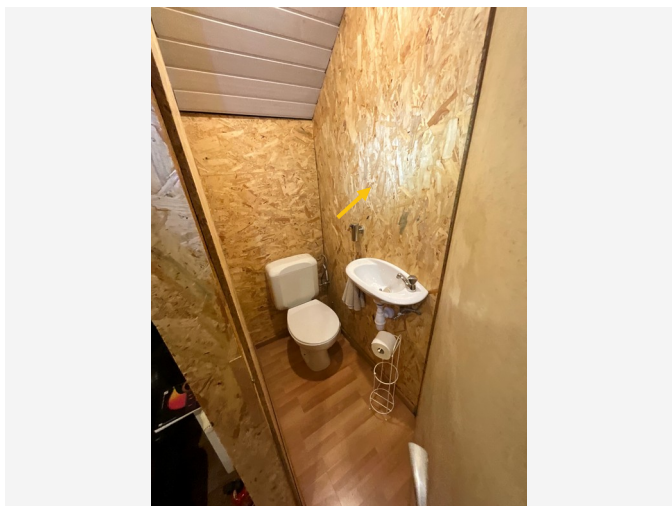
Het is niet duidelijk of er pleisterwerk aanwezig is achter de valse wanden, het is aangewezen om bijkomend onderzoek uit te voeren bij werken.

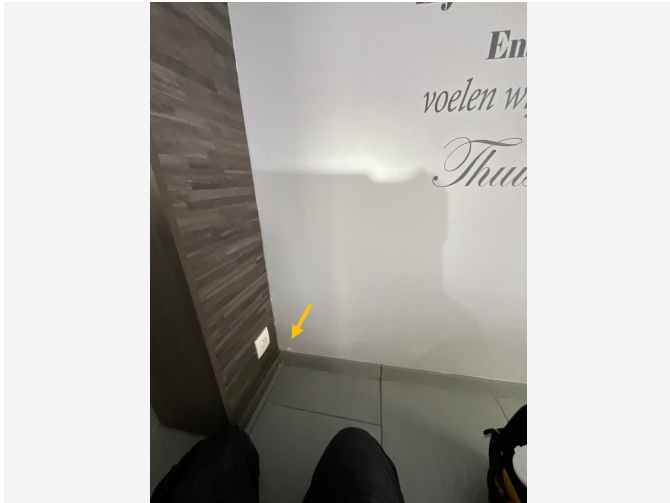
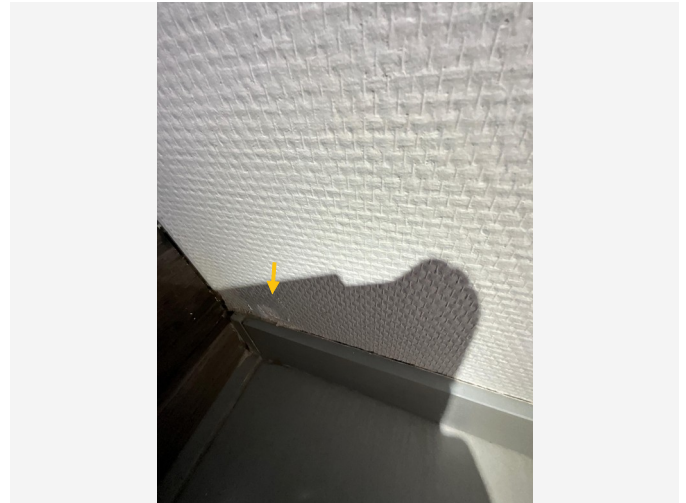
Fiche 10: Muurpleister

Geen asbest

#	Type	Referentie	Resultaat
10.1	Mengmonster	1	Geen asbest

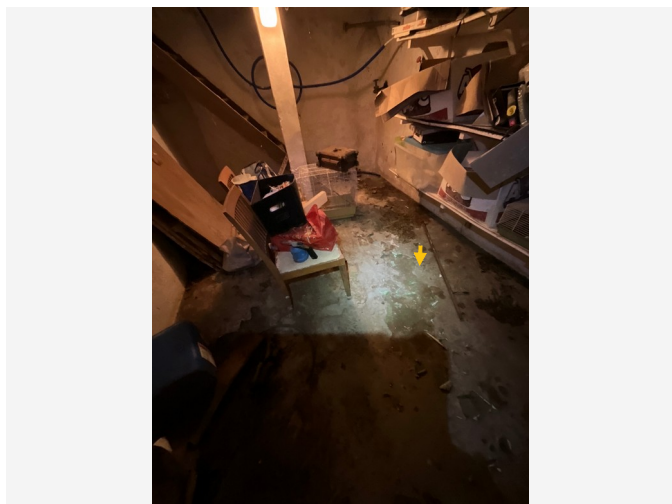
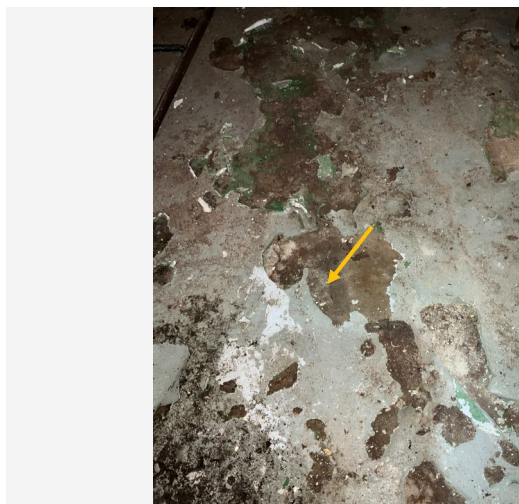
Fiche 11: Verf (met staalname)

Geen asbest

#	Type	Referentie	Resultaat
11.1	Puntmonster	5	Geen asbest

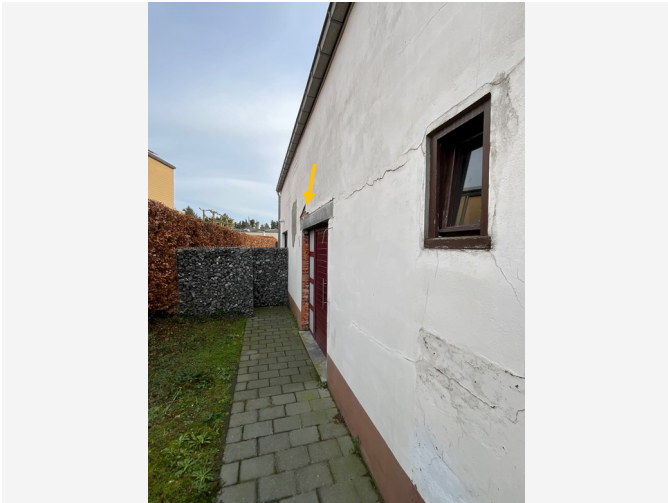
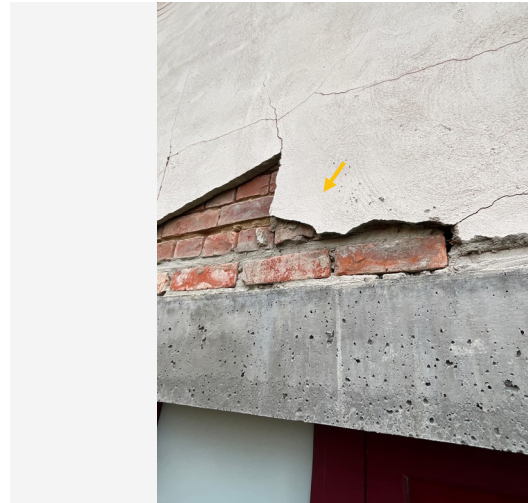
Fiche 12: Crepi (met staalname)

Geen asbest

#	Type	Referentie	Resultaat
12.1	Puntmonster	2	Geen asbest

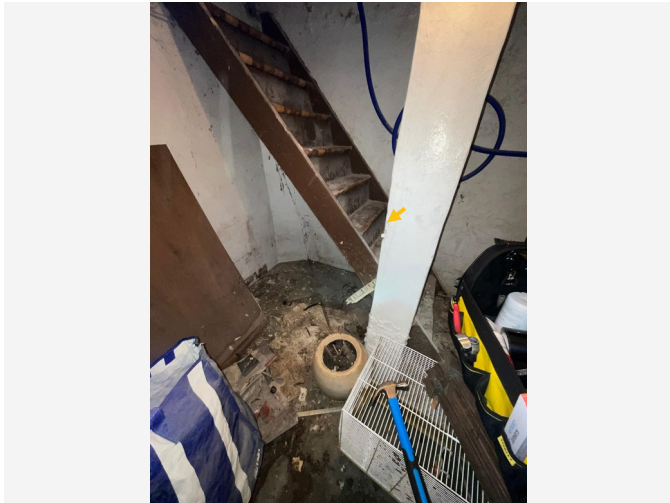
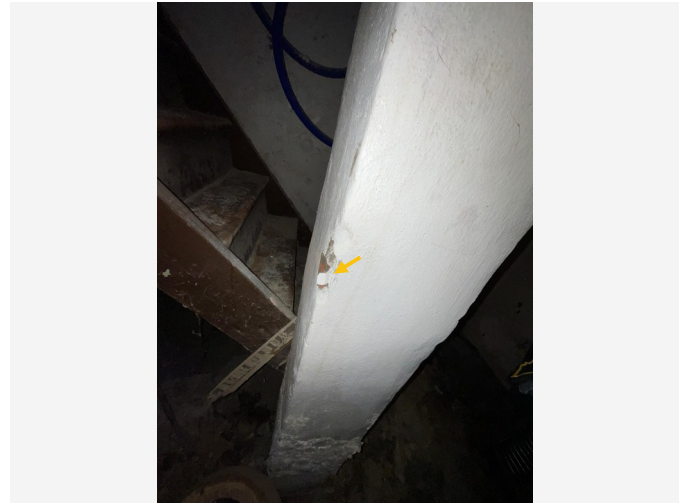
Fiche 13: Cementering kelder

Geen asbest

#	Type	Referentie	Resultaat
13.1	Mengmonster	3	Geen asbest
