Asbestinventarisatattest

Gestelsedijk 41, 3920 Lommel

Attestnummer : 20250218-000144.000

Eindconclusie:

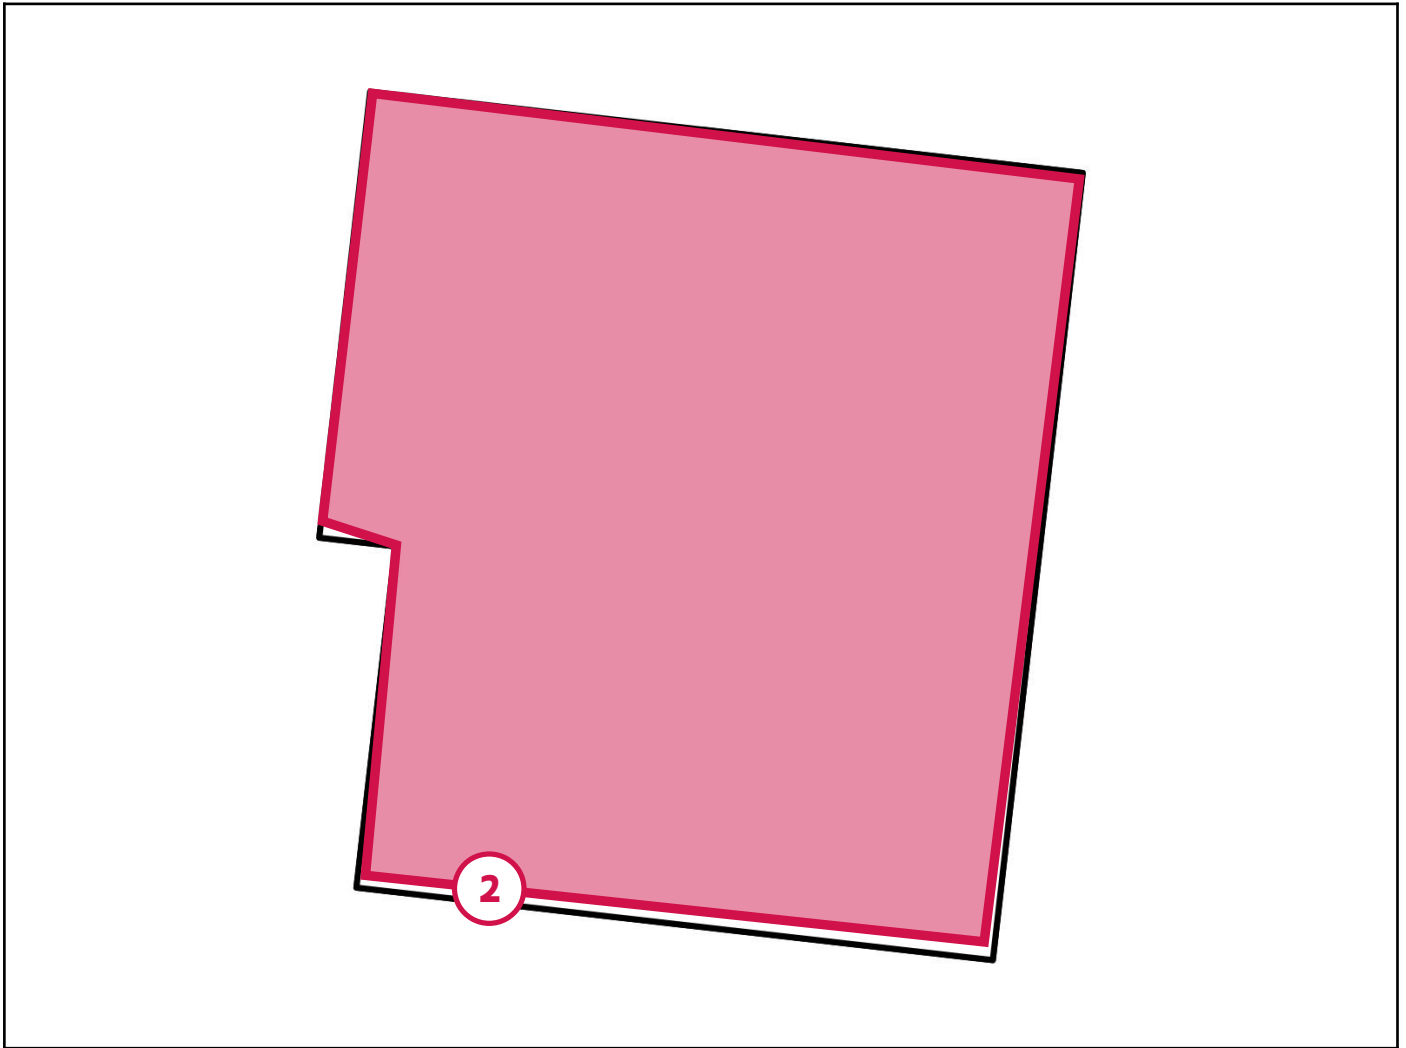
Plan 1.2: Woning plan

Beschrijving	Type	Actie
2. Daklei (visueel vastgesteld)	Asbestmateriaal	Dringend verwijderen

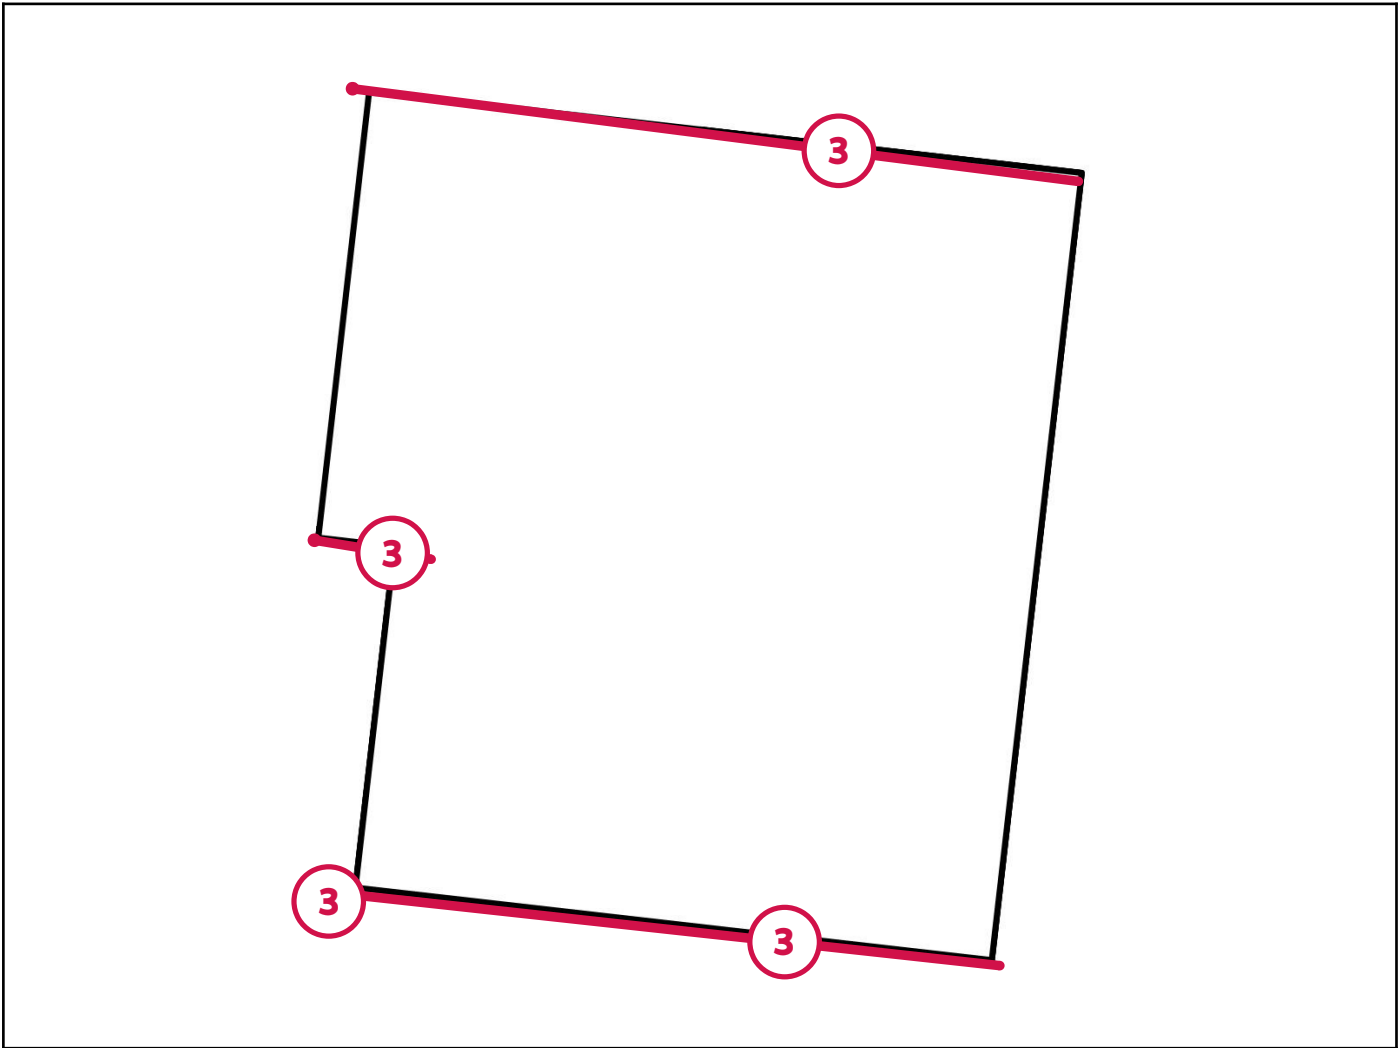
Plan 1.3: Woning plan

Beschrijving	Type	Actie
3. Afval: sediment dakgoten	Asbestmateriaal	Dringend verwijderen

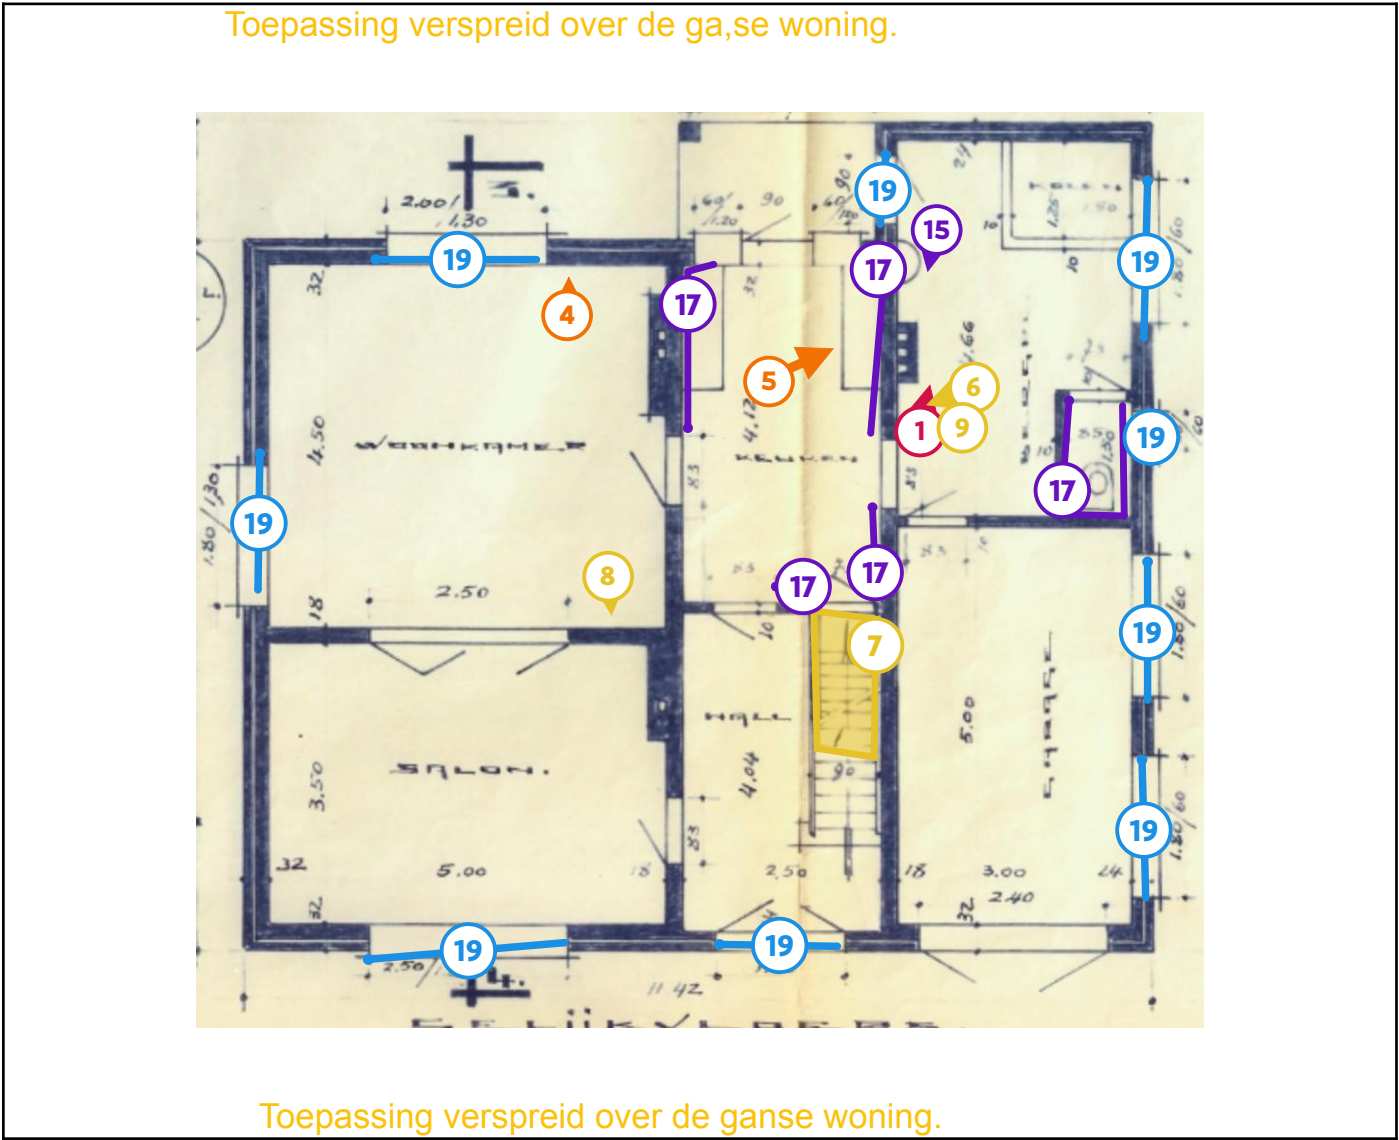
Plan 1.5: Gelijkvloers

Beschrijving	Type	Actie
1. Dichting CV-ketel	Asbestmateriaal	Dringend verwijderen
4. Bakeliet Radiatorknoppen	Asbestmateriaal	Verwijderen
5. Ontdreunplaat	Asbestmateriaal	Verwijderen
6. Roetluik (Visueel vastgesteld)	Asbestmateriaal	Zorgvuldig beheren
7. Plaat	Asbestmateriaal	Zorgvuldig beheren

8. Bakeliet schakelaars en stopcontacten	Asbestmateriaal	Zorgvuldig beheren
9. Roetluik opening (houder - kader) - (Visueel vastgesteld)	Asbestmateriaal	Zorgvuldig beheren
15. CV-ketel (IAD onbekend)	Advies	-
17. Tegellijm	Advies	-
19. Stopverf ramen (met staalname)	Geen asbest	-

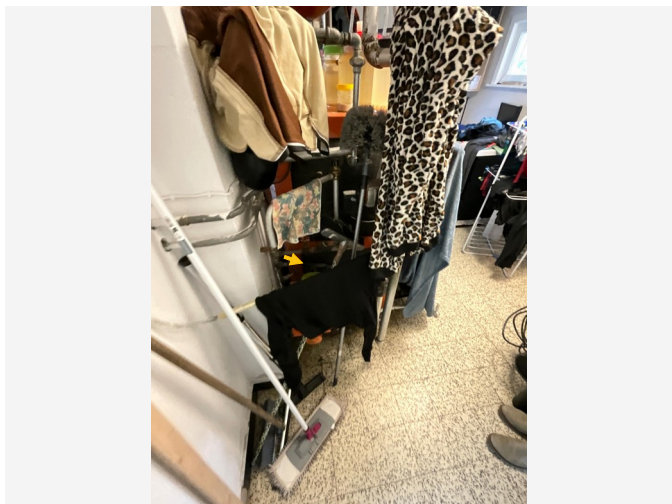
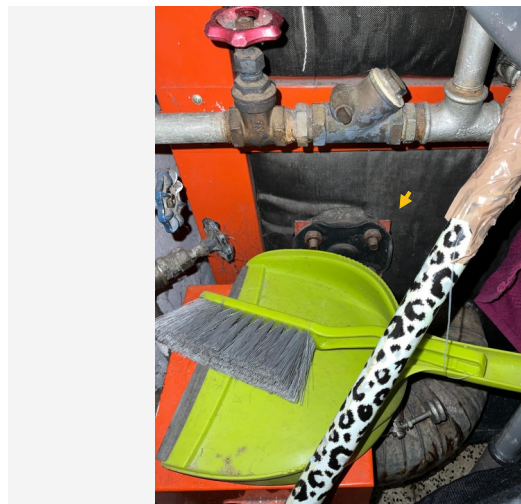
Eindbeoordeling materiaalrisico	Hoog materiaalrisico en/of hoge kans op vezelvrijgave
---------------------------------	---

Gebondenheid	Categorie 2: niet-hechtgebonden met matrix
Asbestsoort (vezeltype)	Crocidoliet aanwezig
Asbestconcentratie	Hoog ($\geq 50\%$)
Afschermingsgraad van het gehele materiaal	Geheel of deels (ook) vrij aan binnenluchtstromen
Toestand van het materiaal	Licht beschadigd, licht verweerd. Intact calciumsilicaatmateriaal of categorie III 'gebondenheid'

Beschrijving	Dichting CV-ketel
Omgeving	Binnen
Primaire drager	HVAC infrastructuur en uitrusting
Asbestmateriaal	Pakking, dichting
Bindmiddel van asbestmateriaal	Karton - papier - viltachtig
Gebondenheid op basis van bindmiddel	Niet-hechtgebonden
Hoeveelheid (gewicht - aantal)	• 1,00 kg - 1 stuk
Totaal gewicht	1,00 kg
Eenvoudig bereikbaar	Ja
Bevestigingswijze	• Geklemd
Identificatiemethode	Vaststelling zonder monsternamen
Destructieve handeling voor identificatie	Nee
Opmerking	Het gewicht betreft een schatting. er worden geen rechten verleend aan dit gewicht.

- Zorg voor een veilig beheer. Vermijd het beschadigen van het asbestmateriaal. Controleer de toestand jaarlijks op wijzigingen.
- Verwijder dit asbestmateriaal zo snel mogelijk. Volg de toestand goed op.

- Eenvoudige handelingen: mag via doe-het-zelf of door werknemer(s) met opleidingsattest eenvoudige handelingen
EH via doe -het zelf :Standaard dragen van de nodige wegwerp beschermingsmiddelen FFP 3 masker , handschoenen en tyvec CAT III type 5-6

Bevochtig het materiaal en verpak in dubbel plastic folie Bij een eenvoudige handeling zal de leiding doorgeslepen worden en de flens met pakking ongeopend afgevoerd worden

- Hermetische zone (erkend asbestverwijderaar)
Bij HZ wordt de flens ter plaatse geopend en gesaneerd.

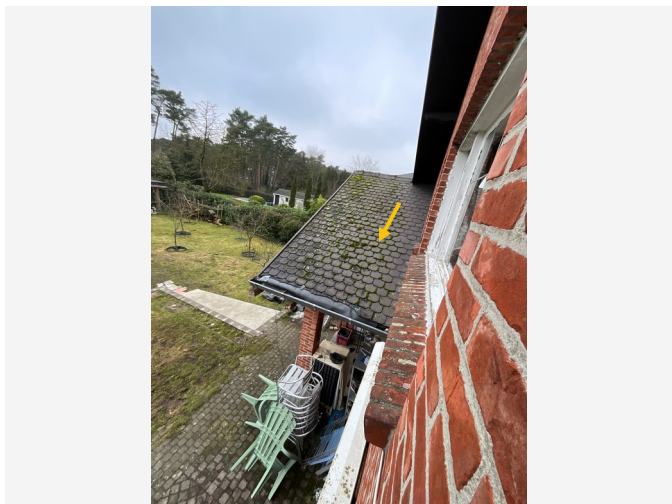
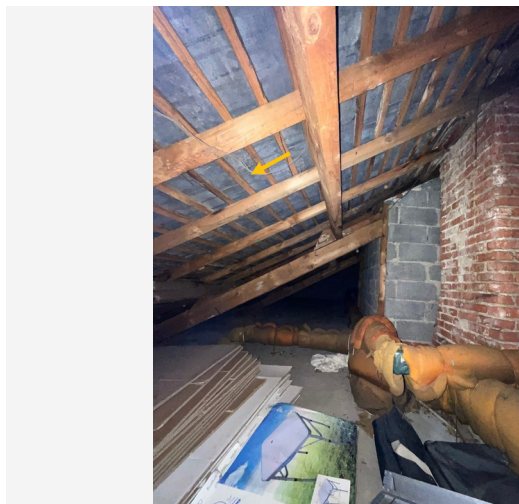
Reinigen/afschuren/ontmossen leien (leien mogen op geen enkele manier gereinigd of afgeschuurd worden. Totaalverbod sinds 27 april 2019)

Eindbeoordeling materiaalisico	Hoog materiaalisico en/of hoge kans op vezelvrijgave
--------------------------------	--

Gebondenheid	Categorie 1: hechtgebonden in oorsprong
Asbestsoort (vezeltype)	Crocidoliet aanwezig
Asbestconcentratie	Laag (< 50%)
Afschermingsgraad van het gehele materiaal	Geheel of deels (ook) vrij aan de binnenlucht
Toestand van het materiaal	Matig beschadigd, matig verweerd

Beschrijving	Daklei (visueel vastgesteld)
Omgeving	Buiten
Primaire drager	Schuin dak
Asbestmateriaal	Dak- en gevelbekleding - Lei, shingle
Bindmiddel van asbestmateriaal	Cement
Gebondenheid op basis van bindmiddel	Hecht
Hoeveelheid (oppervlakte - aantal)	• 150,00 m ² - 1 stuk
Totale oppervlakte	150,00 m ²
Eenvoudig bereikbaar	Ja
Bevestigingswijze	• Geklemd
Identificatiemethode	Vaststelling zonder monstername
Destructieve handeling voor identificatie	Nee
Opmerking	De leien zijn visueel en volgens expertise als asbestverdacht beschouwd. De vermelde oppervlaktes, diktes en volumes betreffen een beredeneerde schatting. Er worden geen rechten verleend aan deze oppervlaktes/diktes/volumes.

- Verwijder dit asbestmateriaal zo snel mogelijk. Volg de toestand goed op.
- Hemelwater dat afspoelt van asbestcement daken of gevels kan asbestdeeltjes bevatten. Gebruik het enkel voor gesloten circuits (bv. spoelen toiletten). Reinig na het vervangen van het dak of de gevel de dakgoten en regenwaterput of -ton om asbesthoudend sediment of slib te verwijderen

- Eenvoudige handelingen: mag via doe-het-zelf of door werknemer(s) met opleidingsattest eenvoudige handelingen
EH via doe-het zelf
Standaard dragen van de nodige wegwerp beschermingsmiddelen FFP 3 masker , handschoenen en tyvec CAT III type 5-6
Indien mogelijk de ondervloer afdekken , leien voorzichtig verwijderen, extra fixeren, niet breken , niet gooien, onmiddellijk verpakken of voorzichtig in container met asbest bag plaatsen.
Gebruik geen stortkokers.

Indien leien in slechte staat zijn en kans bestaat op breken : Eenvoudige handeling opgeleid personeel , alle werknemer(s) moeten wel beschikken over een opleidingsattest eenvoudige handelingen 8u

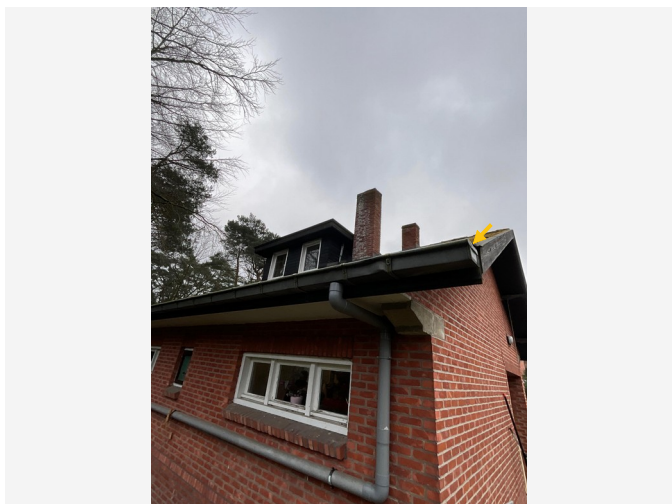
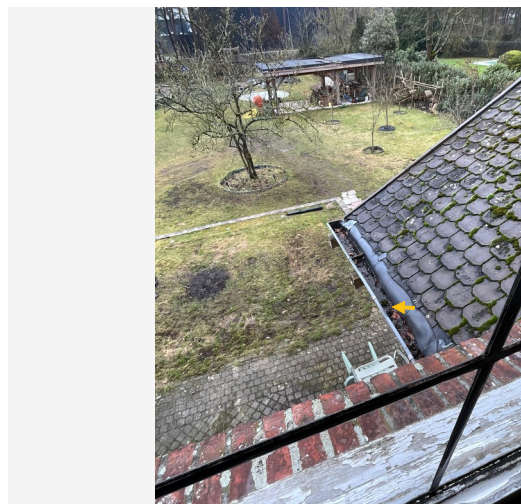
Beschrijving	Afval: sediment dakgoten
Type afvalstof	Betreft resten (contaminatie) van verwerking of beschadiging
Type resten (contaminatie)	<ul style="list-style-type: none">Stof, deeltjes < 4 mm, flinters, gruis (vermengd in materiaal)
Besmette materialen	<ul style="list-style-type: none">Organisch materiaal (mos, mest, vegetatie, ...)Sediment (dakgoot, afvoerbuys, regenwaterput, ...)
Bron van de resten	Dakleien
Omgeving	Buiten
Primaire drager	Infrastructuur hemelwater (opvang en afvoer)
Gebondenheid resten	Niet hecht
Hoeveelheid (gewicht - aantal)	<ul style="list-style-type: none">1,00 kg - 1 stuk
Totaal gewicht	1,00 kg
Eenvoudig bereikbaar	Ja
Identificatiemethode	Vaststelling zonder monstername
Opmerking	Het gewicht betreft een schatting, er worden geen rechten verleend aan dit gewicht.

- Verwijder het asbestafval.

- Eenvoudige handelingen: mag via doe-het-zelf of door werknemer(s) met opleidingsattest eenvoudige handelingen
Het slib kan voorzichtig uitgeschept worden, extra te bevochtigen om stof te voorkomen

Verpakken in plastic folie en aanleveren bij een erkend verwerkingsbedrijf . De dakgoot grondig reinigen met water of indien beschadigd ook verwijderen.

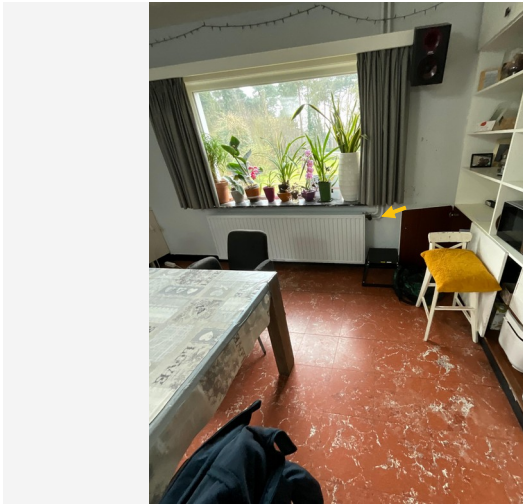
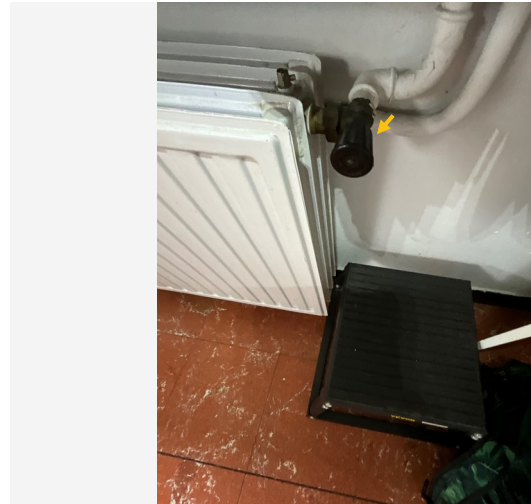
Eindbeoordeling materiaalrisico	Verhoogd materiaalrisico en/of verhoogde kans op vezelvrijgave
---------------------------------	--

Gebondenheid	Categorie 1: hechtgebonden in oorsprong
Asbestsoort (vezeltype)	Crocidoliet aanwezig
Asbestconcentratie	Laag (< 50%)
Afschermingsgraad van het gehele materiaal	Geheel of deels (ook) vrij aan binnenluchtstromen
Toestand van het materiaal	Licht beschadigd, licht verweerd. Intact calciumsilicaatmateriaal of categorie III 'gebondenheid'

Beschrijving	Bakeliet Radiatorknoppen
Omgeving	Binnen
Primaire drager	Ruimteverwarming
Asbestmateriaal	Plaat, paneel, tablet - Type Bakeliet
Bindmiddel van asbestmateriaal	Kunststof of -hars
Gebondenheid op basis van bindmiddel	Hecht
Hoeveelheid (oppervlakte - dikte - aantal)	• 0,50 m ² - 0,50 cm - 1 stuk
Totaal volume	0,003 m ³
Eenvoudig bereikbaar	Ja
Bevestigingswijze	• Geschroefd
Identificatiemethode	Vaststelling zonder monstername
Destructieve handeling voor identificatie	Nee
Opmerking	De oppervlakte, dikte en volume zijn een schatting. Er worden geen rechten verleend aan deze schatting.

- Zorg voor een veilig beheer. Vermijd het beschadigen van het asbestmateriaal. Controleer de toestand jaarlijks op wijzigingen.
- Verwijder dit asbestmateriaal zo snel mogelijk. Volg de toestand goed op.

- Eenvoudige handelingen: mag via doe-het-zelf of door werknemer(s) met opleidingsattest eenvoudige handelingen
Radiatorknoppen andere gelijkaardige toepassingen kunnen eenvoudig losgeschroefd worden --> EH doe-het-zelf.

Verpak in plastic afvalzak en af te voeren naar het containerpark als hechtgebonden asbestafval.

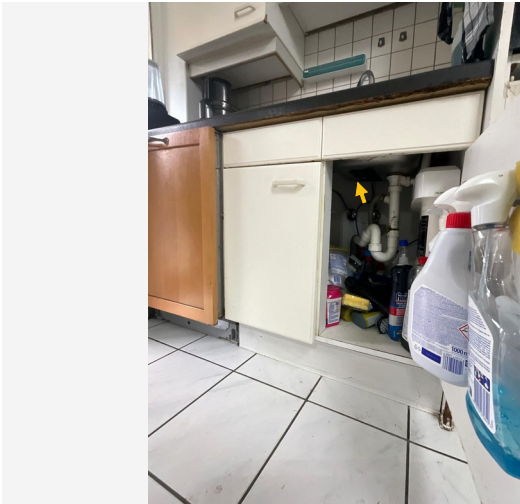
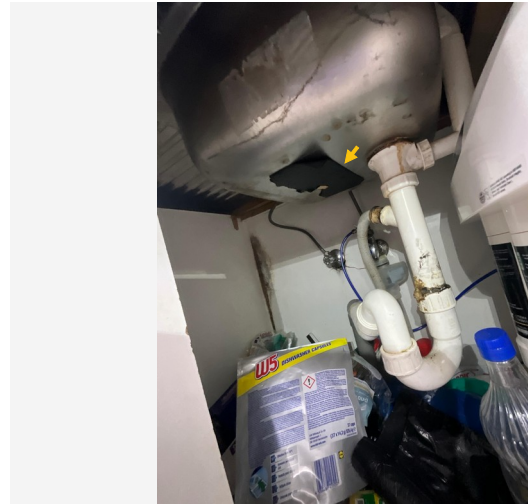
Eindbeoordeling materiaalarisico	Verhoogd materiaalarisico en/of verhoogde kans op vezelvrijgave
----------------------------------	---

Gebondenheid	Categorie 1: hechtgebonden in oorsprong
Asbestsoort (vezeltype)	Alleen chrysotiel
Asbestconcentratie	Laag (< 50%)
Afschermingsgraad van het gehele materiaal	Geheel of deels (ook) vrij aan de binnenlucht
Toestand van het materiaal	Matig beschadigd, matig verweerd

Beschrijving	Ontdreunplaat
Omgeving	Binnen
Primaire drager	Spoelbak
Asbestmateriaal	Bitumen
Bindmiddel van asbestmateriaal	Bitumen (roofing, teer, asfalt)
Gebondenheid op basis van bindmiddel	Hecht
Hoeveelheid (gewicht - aantal)	<ul style="list-style-type: none">• 1,00 kg - 1 stuk
Totaal gewicht	1,00 kg
Eenvoudig bereikbaar	Ja
Bevestigingswijze	<ul style="list-style-type: none">• Verlijmd, ingegoten, versmeerd
Identificatiemethode	Vaststelling zonder monsternamen
Destructieve handeling voor identificatie	Nee
Opmerking	Het gewicht betreft een schatting. er worden geen rechten verleend aan dit gewicht.

- Zorg voor een veilig beheer. Vermijd het beschadigen van het asbestmateriaal. Controleer de toestand jaarlijks op wijzigingen.
- Verwijder dit asbestmateriaal zo snel mogelijk. Volg de toestand goed op.

- Eenvoudige handelingen: mag via doe-het-zelf of door werknemer(s) met opleidingsattest eenvoudige handelingen
Verwijdering via doe-het zelf : : extra bevochtigen om stof te voorkomen
Standaard dragen van de nodige wegwerp beschermingsmiddelen FFP 3 masker , handschoenen en tyvec CAT III type 5-6
Lossteken met spatel, breken vermijden.

Lossteken met spatel , gebruik van puntafzuiging met stofzuiger met absoluut filter.

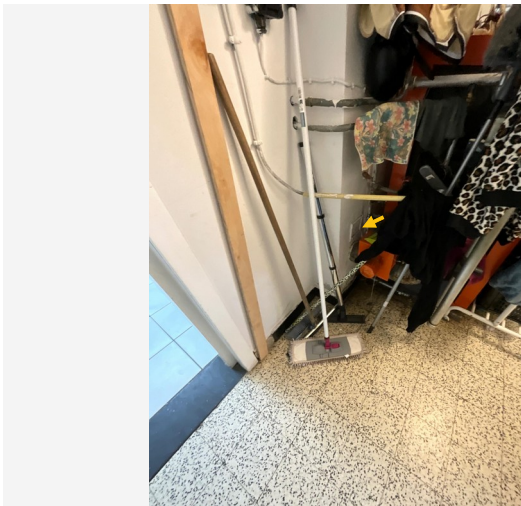
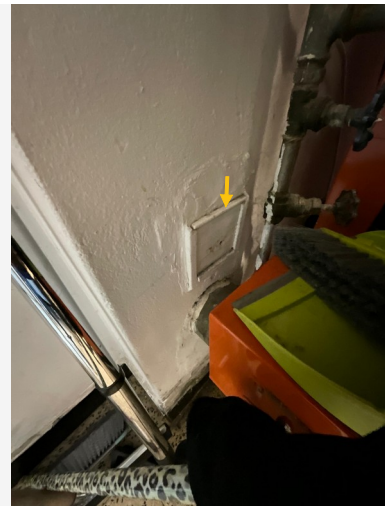
Beschrijving	Roetluik (Visueel vastgesteld)
Omgeving	Binnen
Primaire drager	HVAC infrastructuur en uitrusting
Asbestmateriaal	Roetluik
Bindmiddel van asbestmateriaal	Cement
Gebondenheid op basis van bindmiddel	Hecht
Hoeveelheid (gewicht - aantal)	<ul style="list-style-type: none">• 1,00 kg - 1 stuk• 1,00 kg - 1 stuk
Totaal gewicht	2,00 kg
Eenvoudig bereikbaar	Ja
Bevestigingswijze	<ul style="list-style-type: none">• Geklemd
Identificatiemethode	Vaststelling zonder monstername
Destructieve handeling voor identificatie	Nee
Opmerking	Het gewicht betreft een schatting. Er worden geen rechten verleend aan dit gewicht.

- Zorg voor een veilig beheer. Vermijd het beschadigen van het asbestmateriaal. Controleer de toestand jaarlijks op wijzigingen.

Het roetluikje kan voorzichtig uitgeschoven of losgebeiteld worden , extra bevochtigen om stof te voorkomen

Verpakken in plastic folie en afvoeren naar het containerpark als hechtgebonden asbestafval.

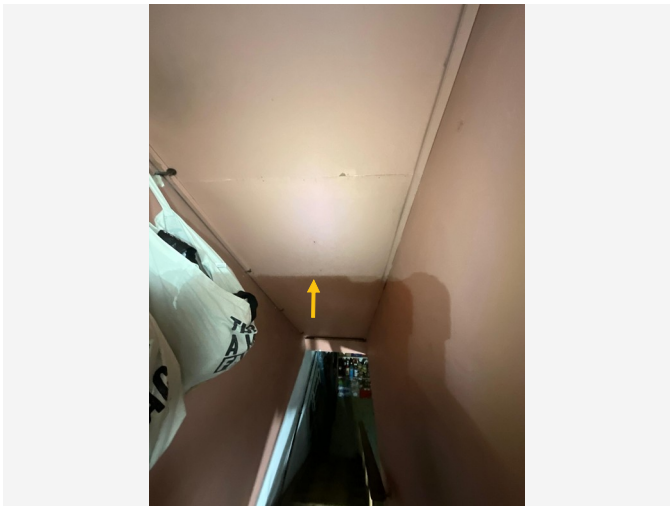
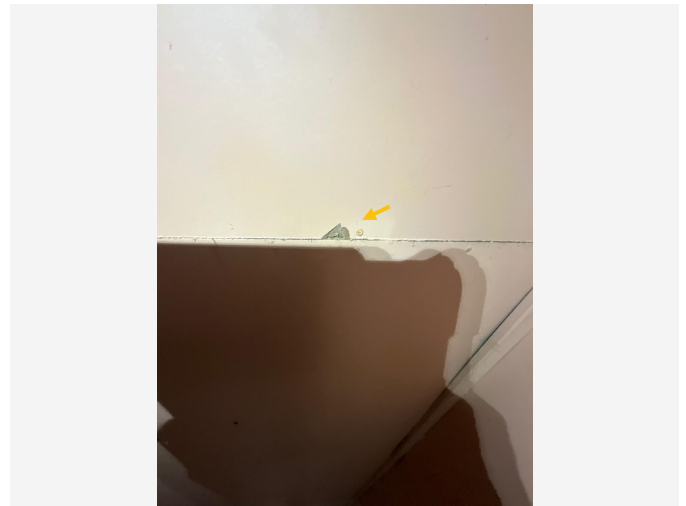
Beschrijving	Plaat
Omgeving	Binnen
Primaire drager	Plafond
Asbestmateriaal	Dak- en gevelbekleding - Plaat
Bindmiddel van asbestmateriaal	Cement
Gebondenheid op basis van bindmiddel	Hecht
Hoeveelheid (oppervlakte - dikte - aantal)	• 4,00 m ² - 0,50 cm - 1 stuk
Totaal volume	0,02 m ³
Eenvoudig bereikbaar	Ja
Bevestigingswijze	• Genageld, geniet
Identificatiemethode	Vaststelling zonder monstername
Destructieve handeling voor identificatie	Nee
Opmerking	Plaat onderaan de trap naar eerste verdieping.

Indien mogelijk de ondervloer afdekken , platen voorzichtig verwijderen, extra fixeren, niet breken , niet gooien, onmiddellijk verpakken of voorzichtig in container met asbest bag plaatsen. Voldoende benevelen/bevochtigen tijdens de duur van de werken. Indien platen in slechte staat zijn en kans bestaat op breken : Eenvoudige handeling opgeleid personeel , alle werknemer(s) moeten wel beschikken over een opleidingsattest eenvoudige handelingen 8u

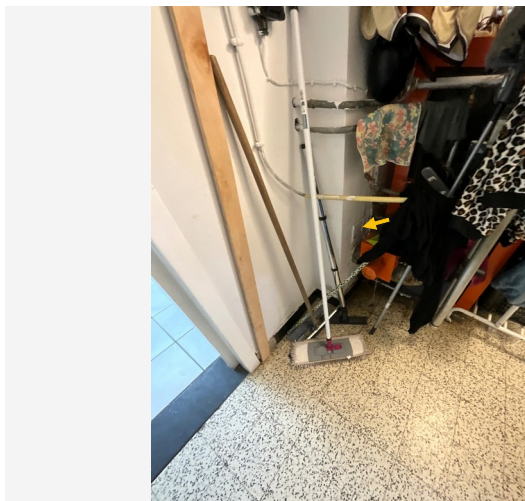
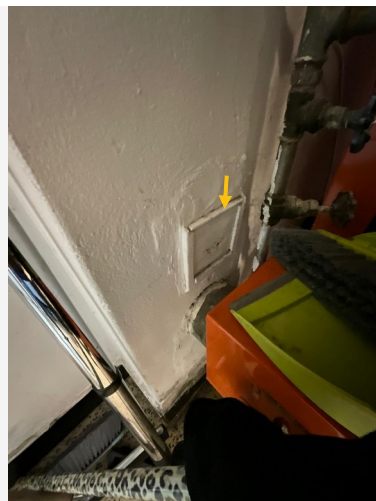
Fiche 9: Roetluik opening (houder - kader) - (Visueel vastgesteld)

Beschrijving	Roetluik opening (houder - kader) - (Visueel vastgesteld)
Omgeving	Binnen
Primaire drager	HVAC infrastructuur en uitrusting
Asbestmateriaal	Roetluik (houder - kader)
Bindmiddel van asbestmateriaal	Cement
Gebondenheid op basis van bindmiddel	Hecht
Hoeveelheid (gewicht - aantal)	<ul style="list-style-type: none">• 1,00 kg - 1 stuk
Totaal gewicht	1,00 kg
Eenvoudig bereikbaar	Ja
Bevestigingswijze	<ul style="list-style-type: none">• Verlijmd, ingegoten, versmeerd
Identificatiemethode	Vaststelling zonder monstername
Destructieve handeling voor identificatie	Nee
Opmerking	Het gewicht betreft een schatting. Er worden geen rechten verleend aan dit gewicht.

Extra bevochtigen van de roetluikkader , beitelen rondom , boven en onder voorzichtig los zonder de kader te breken , verpakken in plastic folie en afvoeren als hechtgebonden afval.
