Asbestinventarisatetest

Wijerken 90, 3920 Lommel

Attestnummer : 20240530-000229.000

Uitgegeven op : 30.05.2024

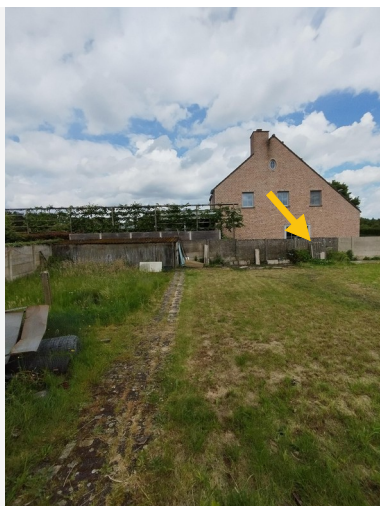
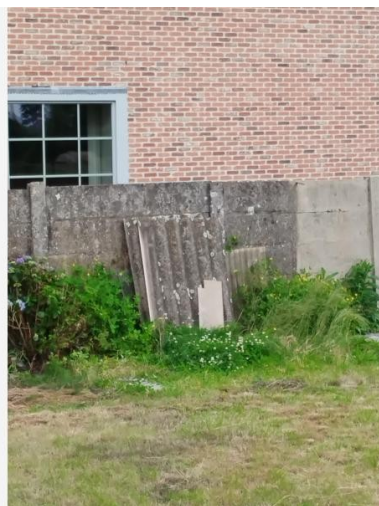
Het asbestmateriaal valt onder de mijlpaal van 2040.

Beschrijving	golfplaten
Type afvalstof	Betreft stock-voorraad of gedemonteerde asbestmaterialen
Aanwezige resten	golfplaten
Omgeving	Buiten
Primaire drager	Bodem
Asbestmaterialen	<ul style="list-style-type: none">Dak- en gevelbekleding - Golfplaat
Bindmiddel van asbestmateriaal	Cement
Gebondenheid op basis van bindmiddel	Hecht
Hoeveelheid (gewicht - aantal)	<ul style="list-style-type: none">50,00 kg - 1 stuk
Totaal gewicht	50,00 kg
Eenvoudig bereikbaar	Ja
Identificatiemethode	Vaststelling zonder monsternamen

Dringend verwijderen

- Verwijder het asbestafval.

- Eenvoudige handelingen: mag via doe-het-zelf of door werknemer(s) met opleidingsattest eenvoudige handelingen
Dragen van de nodige beschermingsmiddelen (mondmasker ffp3, handschoenen, tyvec). Indien mogelijk de ondervloer afdekken, golfplaten voorzichtig verwijderen, extra fixeren, niet breken, niet gooien, onmiddellijk verpakken of voorzichtig in container met asbest bag plaatsen. Indien golfplaten in slechte staat zijn en kans bestaat op breken: Eenvoudige handeling opgeleid personeel, alle werknemer(s) moeten wel beschikken over een opleidingsattest eenvoudige handelingen 8u

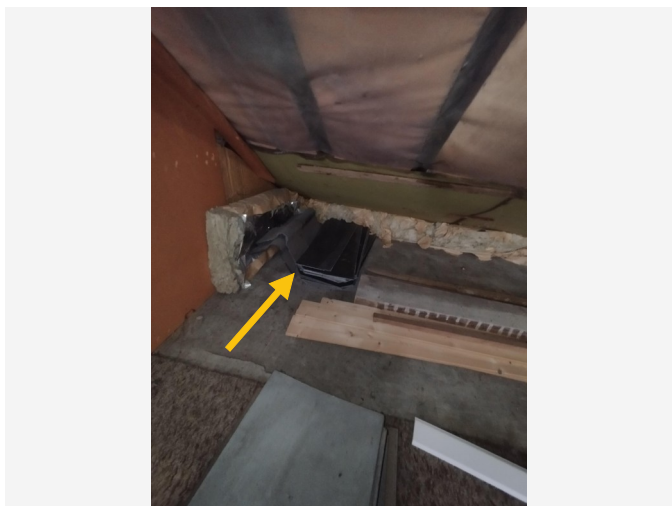
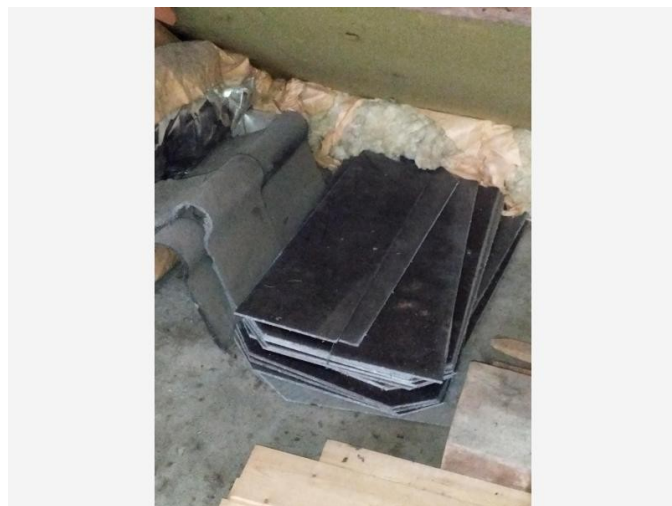
Het asbestmateriaal valt onder de mijlpaal van 2040.

Beschrijving	leien
Type afvalstof	Betreft stock-voorraad of gedemonteerde asbestmaterialen
Aanwezige resten	Leien op het dak
Omgeving	Binnen
Primaire drager	Vloer
Asbestmaterialen	<ul style="list-style-type: none">Dak- en gevelbekleding - Lei, shingle
Bindmiddel van asbestmateriaal	Cement
Gebondenheid op basis van bindmiddel	Hecht
Hoeveelheid (gewicht - aantal)	<ul style="list-style-type: none">50,00 kg - 1 stuk
Totaal gewicht	50,00 kg
Eenvoudig bereikbaar	Ja
Identificatiemethode	Vaststelling zonder monsternamen

Dringend verwijderen

- Verwijder het asbestafval.

- Eenvoudige handelingen: mag via doe-het-zelf of door werknemer(s) met opleidingsattest eenvoudige handelingen
Dragen van de nodige beschermingsmiddelen (mondmasker ffp3, handschoenen, tyvec). Indien mogelijk de ondervloer afdekken, leien voorzichtig verwijderen, extra fixeren, niet breken, niet gooien, onmiddellijk verpakken of voorzichtig in container met asbest bag plaatsen.

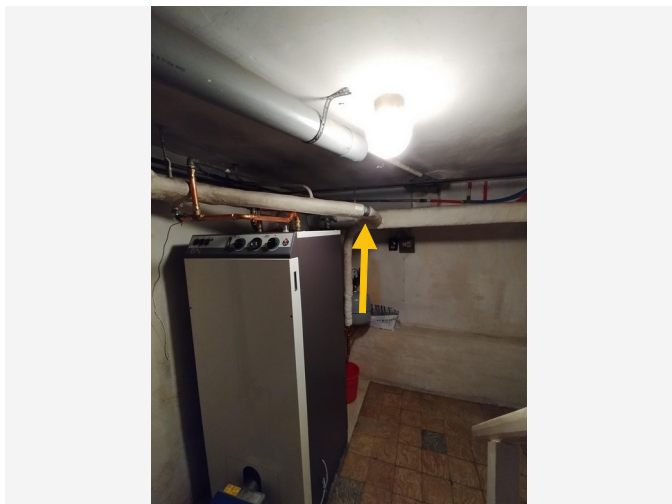
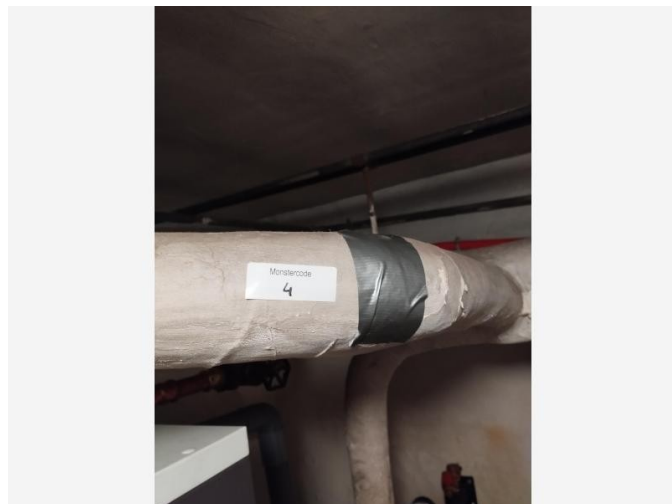
Het asbestmateriaal valt onder de mijlpaal van 2034.

Eindbeoordeling materiaalrisico	Verhoogd materiaalrisico en/of verhoogde kans op vezelvrijgave
---------------------------------	--

Gebondenheid	Categorie 2: niet-hechtgebonden met matrix
Asbestsoort (vezeltype)	Amfibool aanwezig, uitgezonderd crocidoliet
Asbestconcentratie	Hoog ($\geq 50\%$)
Afschermingsgraad van het gehele materiaal	Geheel of deels (ook) vrij aan de binnenlucht
Toestand van het materiaal	Onbeschadigd, niet verweerd

#	Type	Referentie	Resultaat
3.1	Mengmonster	4	Amosiet

Beschrijving	leidingisolatie kelder rechte stukken
Omgeving	Binnen
Primaire drager	HVAC infrastructuur en uitrusting
Asbestmateriaal	In-situ afwerkingslagen - Thermische isolatie
Bindmiddel van asbestmateriaal	Gips - kalk

Verwijderen

- Zorg voor een veilig beheer. Vermijd het beschadigen van het asbestmateriaal. Controleer de toestand jaarlijks op wijzigingen.

- Hermetische zone (erkend asbestverwijderaar)
Gipsisolatie wordt losgesneden van dragermateriaal (leiding), asbesthoudend gips zal gemakkelijk verbrossen en is losgebonden. Om geen asbestvezels te verspreiden naar de omgeving, dient dit in hermetische zone verwijderd te worden.

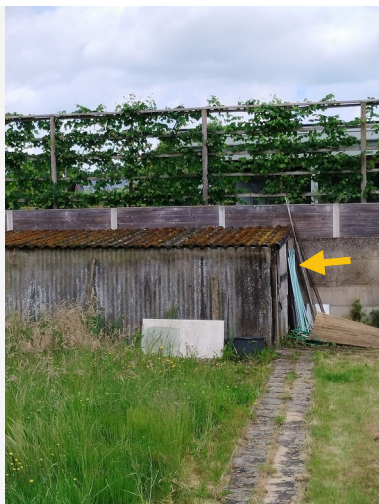
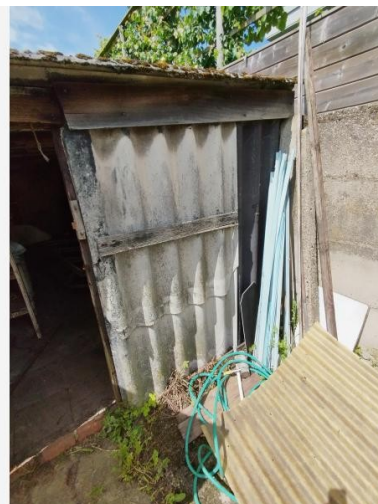
Het asbestmateriaal valt onder de mijlpaal van 2034.

Eindbeoordeling materiaalrisico	Laag materiaalrisico en/of verlaagde kans op vezelvrijgave
---------------------------------	--

Gebondenheid	Categorie 1: hechtgebonden in oorsprong
Asbestsoort (vezeltype)	Crocidoliet aanwezig
Asbestconcentratie	Laag (< 50%)
Afschermingsgraad van het gehele materiaal	Geheel of deels vrij aan de buitenlucht
Toestand van het materiaal	Licht beschadigd, licht verweerd. Intact materiaal type Pical – asbestboard of categorie III 'gebondenheid'

Beschrijving	golfplaten wand
Omgeving	Buiten
Primaire drager	Wand buitenschil
Asbestmateriaal	Dak- en gevelbekleding - Golfplaat
Bindmiddel van asbestmateriaal	Cement
Gebondenheid op basis van bindmiddel	Hecht
Hoeveelheid (oppervlakte - aantal)	• 7,00 m ² - 1 stuk
Totale oppervlakte	7,00 m ²

Verwijderen

- Verwijder dit asbestmateriaal zo snel mogelijk. Volg de toestand goed op.

- Eenvoudige handelingen: mag via doe-het-zelf of door werknemer(s) met opleidingsattest eenvoudige handelingen
Dragen van de nodige beschermingsmiddelen (mondmasker ffp3, handschoenen,tyvec). Indien mogelijk de ondervloer afdekken , golfplaten voorzichtig verwijderen, extra fixeren, niet breken , niet gooien, onmiddellijk verpakken of voorzichtig in container met asbest bag plaatsen. Indien golfplaten in slechte staat zijn en kans bestaat op breken : Eenvoudige handeling opgeleid personeel , alle werknemer(s) moeten wel beschikken over een opleidingsattest eenvoudige handelingen 8u

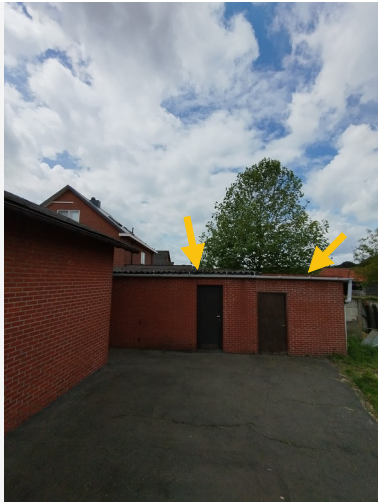
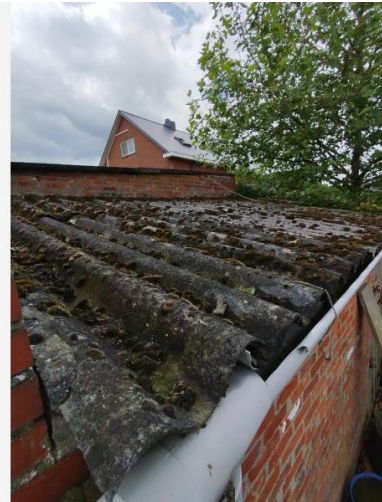
Het asbestmateriaal valt onder de mijlpaal van 2034.

Eindbeoordeling materiaalrisico	Verhoogd materiaalrisico en/of verhoogde kans op vezelvrijgave
---------------------------------	--

Gebondenheid	Categorie 1: hechtgebonden in oorsprong
Asbestsoort (vezeltype)	Crocidoliet aanwezig
Asbestconcentratie	Laag (< 50%)
Afschermingsgraad van het gehele materiaal	Geheel of deels vrij aan de buitenlucht
Toestand van het materiaal	Matig beschadigd, matig verweerd

Beschrijving	Golfplaten dak
Omgeving	Buiten
Primaire drager	Schuin dak
Asbestmateriaal	Dak- en gevelbekleding - Golfplaat
Bindmiddel van asbestmateriaal	Cement

Verwijderen

- Verwijder dit asbestmateriaal zo snel mogelijk. Volg de toestand goed op.
- Hemelwater dat afspoelt van asbestcement daken of gevels kan asbestdeeltjes bevatten. Gebruik het enkel voor gesloten circuits (bv. spoelen toiletten). Reinig na het vervangen van het dak of de gevel de dakgoten en regenwaterput of -ton om asbesthoudend sediment of slib te verwijderen

- Eenvoudige handelingen: mag via doe-het-zelf of door werknemer(s) met opleidingsattest eenvoudige handelingen
Dragen van de nodige beschermingsmiddelen (mondmasker ffp3, handschoenen, tyvec). Indien mogelijk de ondervloer afdekken, golfplaten voorzichtig verwijderen, extra fixeren, niet breken, niet gooien, onmiddellijk verpakken of voorzichtig in container met asbest bag plaatsen. Indien golfplaten in slechte staat zijn en kans bestaat op breken: Eenvoudige handeling opgeleid personeel, alle werknemer(s) moeten wel beschikken over een opleidingsattest eenvoudige handelingen 8u

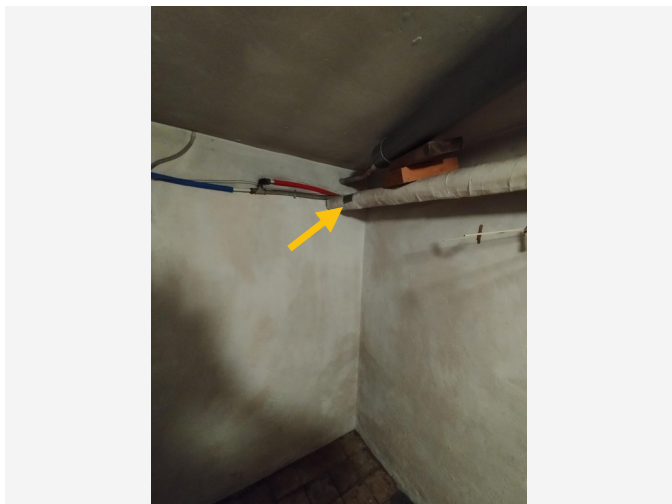
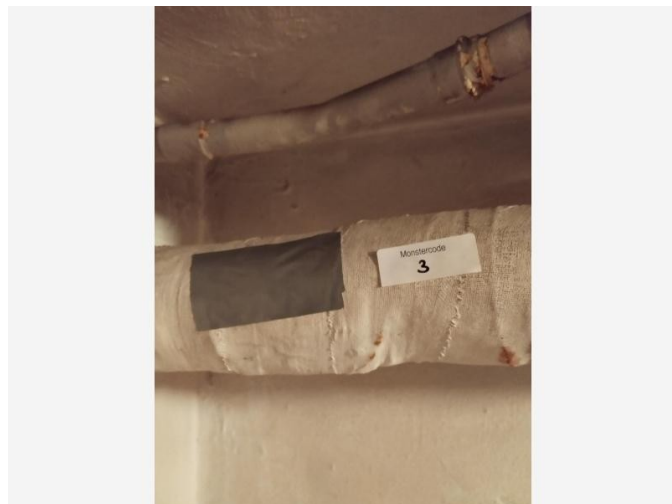
Het asbestmateriaal valt onder de mijlpaal van 2034.

Eindbeoordeling materiaalrisico	Verhoogd materiaalrisico en/of verhoogde kans op vezelvrijgave
---------------------------------	--

Gebondenheid	Categorie 2: niet-hechtgebonden met matrix
Asbestsoort (vezeltype)	Amfibool aanwezig, uitgezonderd crocidoliet
Asbestconcentratie	Hoog ($\geq 50\%$)
Afschermingsgraad van het gehele materiaal	Geheel of deels (ook) vrij aan de binnenlucht
Toestand van het materiaal	Onbeschadigd, niet verweerd

#	Type	Referentie	Resultaat
6.1	Mengmonster	3	Amosiet

Beschrijving	leidingisolatie kelder rechte stukken
Omgeving	Binnen
Primaire drager	HVAC infrastructuur en uitrusting
Asbestmateriaal	In-situ afwerkingslagen - Thermische isolatie
Bindmiddel van asbestmateriaal	Gips - kalk

Verwijderen

- Zorg voor een veilig beheer. Vermijd het beschadigen van het asbestmateriaal. Controleer de toestand jaarlijks op wijzigingen.

- Hermetische zone (erkend asbestverwijderaar)
Gipsisolatie wordt losgesneden van dragermateriaal (leiding), asbesthoudend gips zal gemakkelijk verbrossen en is losgebonden. Om geen asbestvezels te verspreiden naar de omgeving, dient dit in hermetische zone verwijderd te worden.

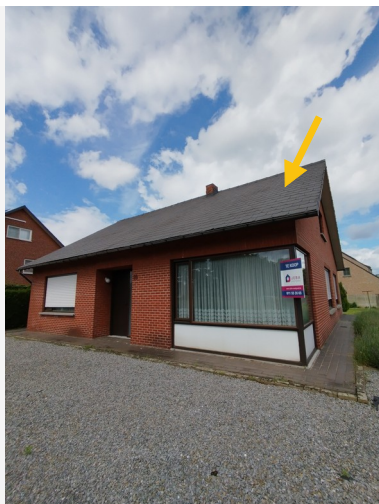
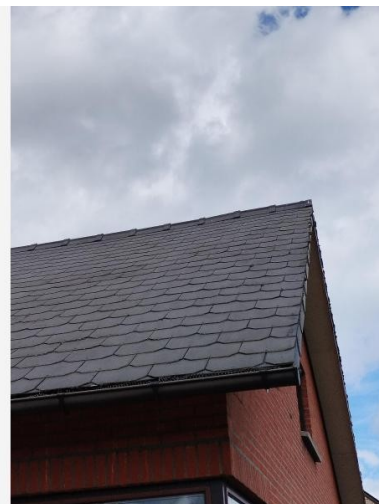
Het asbestmateriaal valt onder de mijlpaal van 2034.

Beschrijving	dakleien
Omgeving	Buiten
Primaire drager	Schuin dak
Asbestmateriaal	Dak- en gevelbekleding - Lei, shingle
Bindmiddel van asbestmateriaal	Cement
Gebondenheid op basis van bindmiddel	Hecht
Hoeveelheid (oppervlakte - aantal)	• 185,00 m ² - 1 stuk

Verwijderen

- Zorg voor een veilig beheer. Vermijd het beschadigen van het asbestmateriaal. Controleer de toestand jaarlijks op wijzigingen.

- Eenvoudige handelingen: mag via doe-het-zelf of door werknemer(s) met opleidingsattest eenvoudige handelingen
Dragen van de nodige beschermingsmiddelen (mondmasker ffp3, handschoenen, tyvec). Indien mogelijk de ondervloer afdekken, leien voorzichtig verwijderen, extra fixeren, niet breken, niet gooien, onmiddellijk verpakken of voorzichtig in container met asbest bag plaatsen.

Indien leien in slechte staat zijn en kans bestaat op breken: Eenvoudige handeling opgeleid personeel, alle werknemer(s) moeten wel beschikken over een opleidingsattest eenvoudige handelingen 8u

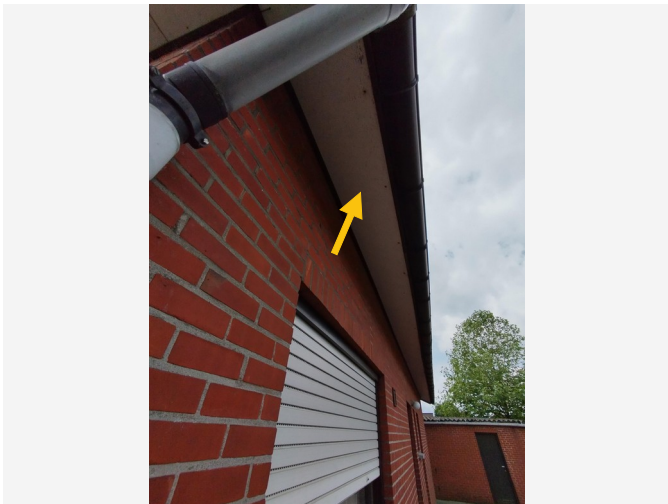
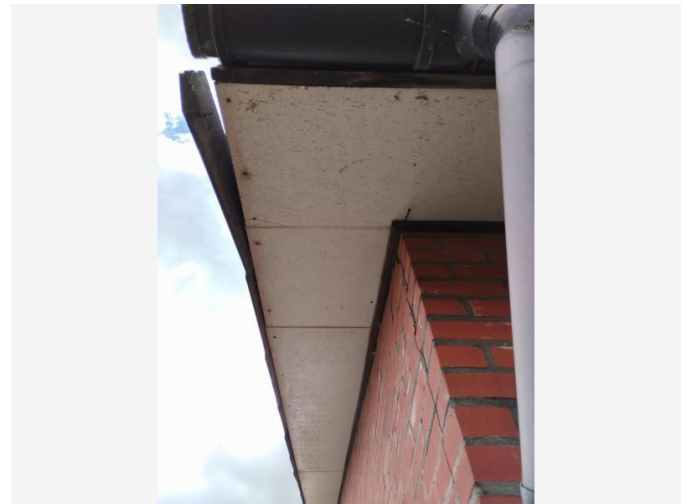
Beschrijving	asbestplaat dak
Omgeving	Buiten
Primaire drager	Schuin dak
Asbestmateriaal	Plaat, paneel, tablet - Generiek
Bindmiddel van asbestmateriaal	Cement
Gebondenheid op basis van bindmiddel	Hecht

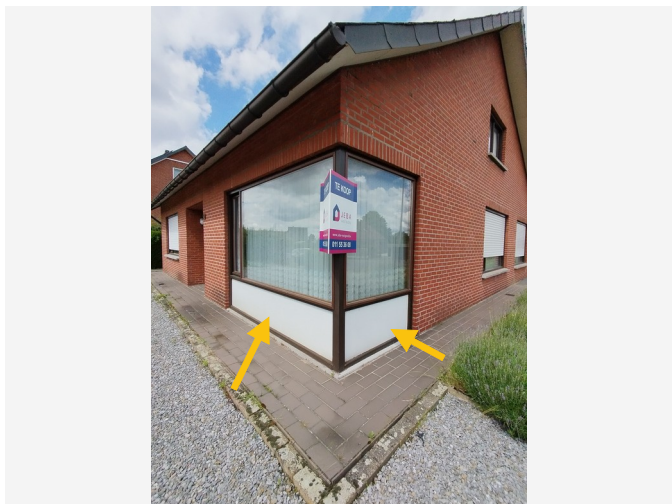
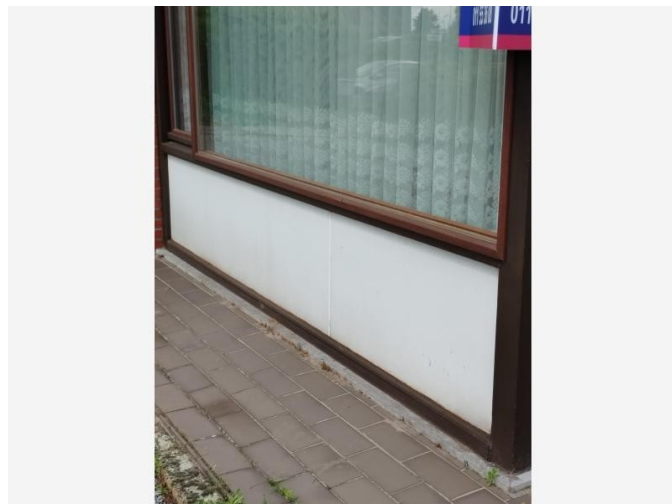
Beschrijving	glasal panelen
Omgeving	Buiten
Primaire drager	Wand buitenschil
Asbestmateriaal	Plaat, paneel, tablet - Geëmailleerd, type Glasal
Bindmiddel van asbestmateriaal	Cement
Gebondenheid op basis van bindmiddel	Hecht

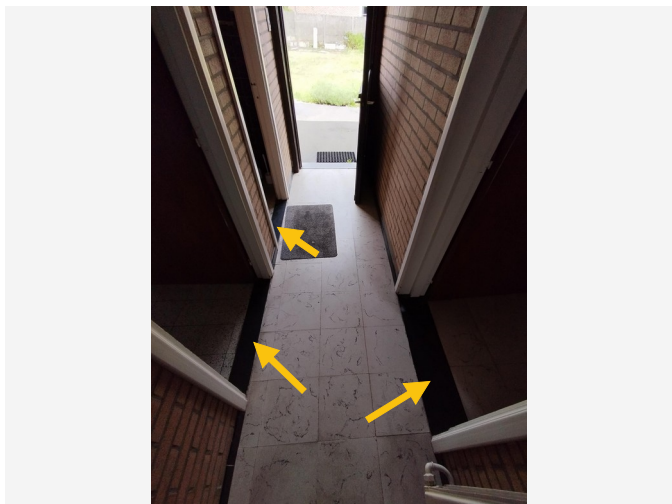
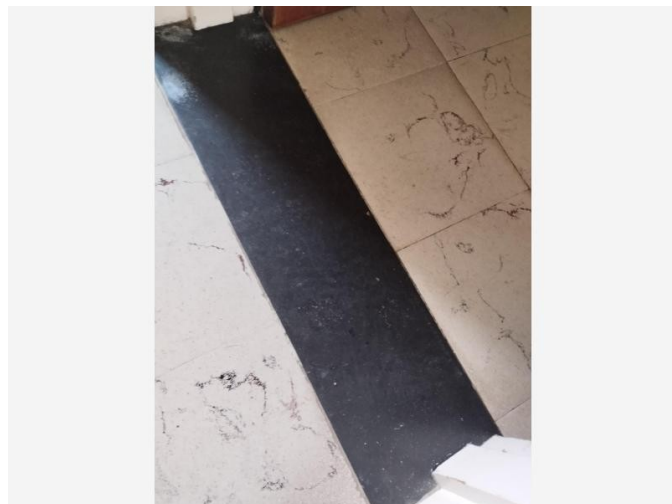
Beschrijving	Deurdorpels
Omgeving	Binnen
Primaire drager	Wandopening verticaal (raam, deur, ...)
Asbestmateriaal	Plaat, paneel, tablet - Type Massal
Bindmiddel van asbestmateriaal	Cement
Gebondenheid op basis van bindmiddel	Hecht
Hoeveelheid (oppervlakte - dikte - aantal)	• 0,34 m ² - 2,00 cm - 6 stuks
Totaal volume	0,041 m ³
Eenvoudig bereikbaar	Ja

- Eenvoudige handelingen: mag via doe-het-zelf of door werknemer(s) met opleidingsattest eenvoudige handelingen
De dorpels of tabletten kunnen voorzichtig losgebeiteld worden, extra bevochtigen om stof te voorkomen + dragen van de nodige beschermingsmiddelen (mondmasker ffp3, handschoenen, tyvec) verpakken in plastic folie en afvoeren naar het containerpark als hechtgebonden asbestafval.

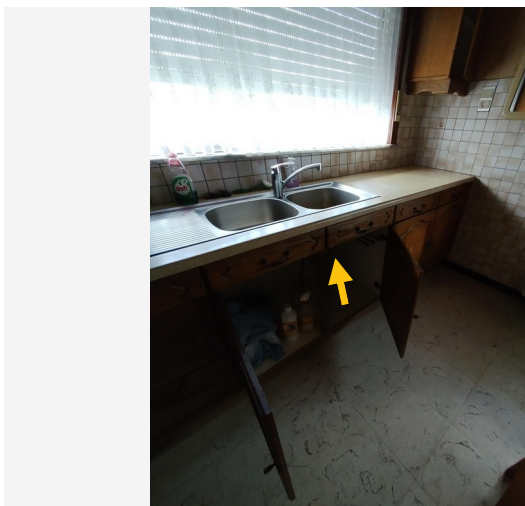
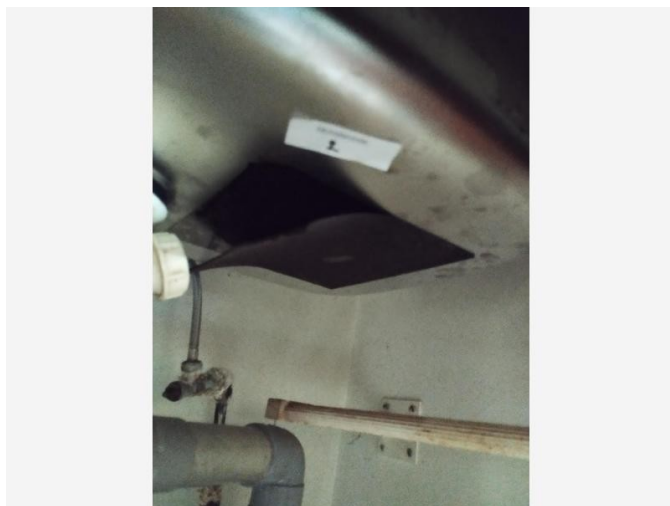
Beschrijving	ontbreuningsplaat lavabo keuken
Omgeving	Binnen
Primaire drager	Sanitaire infrastructuur en uitrusting (toe- en afvoer)
Bindmiddel van materiaal	Bitumen (roofing, teer, asfalt)
