Asbestinventarisatetest

Dubbelrij 82, 3920 Lommel

Attestnummer : 20240704-000477.000

Niet-asbestveilig

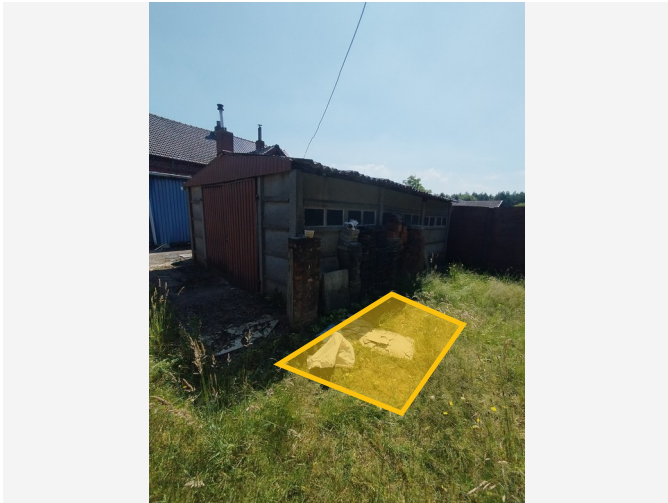
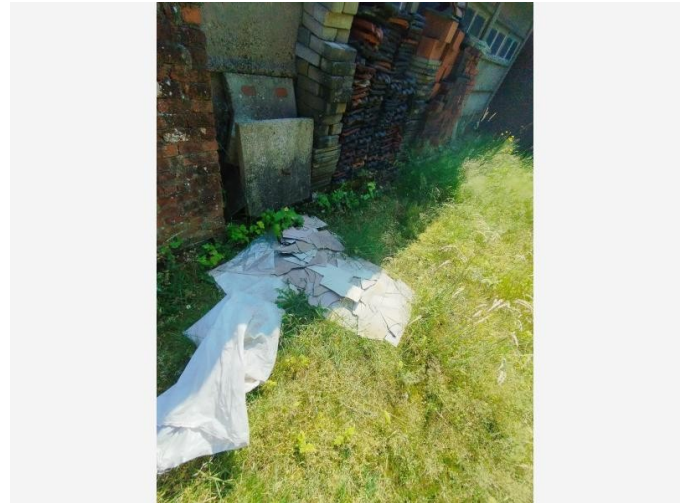
Het asbestmateriaal valt onder de mijlpaal van 2040.

Beschrijving	Plaatmateriaal
Type afvalstof	Betreft resten (contaminatie) van verwerking of beschadiging
Type resten (contaminatie)	<ul style="list-style-type: none">Stukken, fragmenten (los, opliggend)
Besmette materialen	<ul style="list-style-type: none">Bodem
Bron van de resten	lossen stukken plaatmateriaal
Omgeving	Buiten
Primaire drager	Bodem
Gebondenheid resten	Niet hecht
Hoeveelheid (gewicht - aantal)	<ul style="list-style-type: none">10,00 kg - 1 stuk
Totaal gewicht	10,00 kg
Eenvoudig bereikbaar	Ja
Identificatiemethode	Vaststelling zonder monstername
Opmerking	De vermelde oppervlaktes en volumes betreffen een berekeneerde schatting. Er worden geen rechten verleend aan deze oppervlaktes/volumes.

Dringend verwijderen

- Verwijder het asbestafval.

- Eenvoudige handelingen: mag via doe-het-zelf of door werknemer(s) met opleidingsattest eenvoudige handelingen
Bij de gemeente of het plaatselijk containerpark kan je afsluitzakken opvragen om het afval dubbel te verpakken en het af te voeren als hechtgebonden materiaal naar het containerpark. Bescherm jezelf voldoende met de nodige PBM's (mondmasker FFP3, handschoenen, Tyvec, ...).

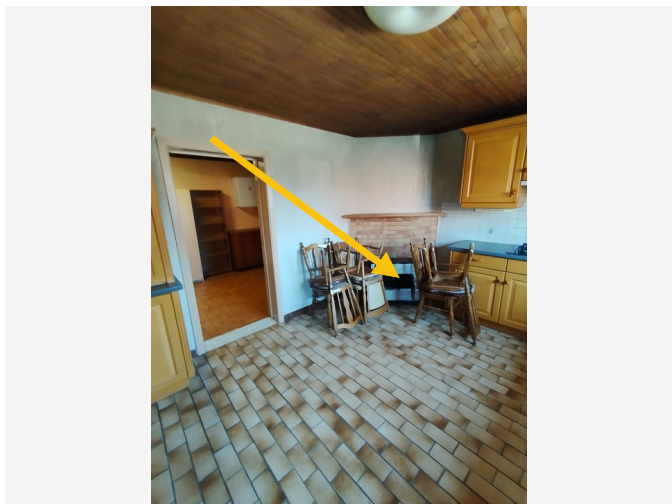
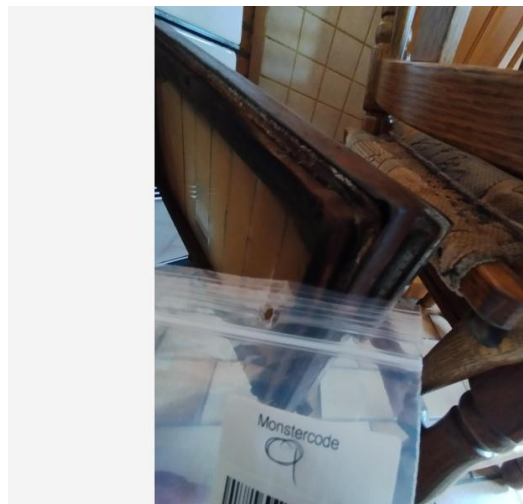
Het asbestmateriaal valt onder de mijlpaal van 2034.

Eindbeoordeling materiaalrisico	Hoog materiaalrisico en/of hoge kans op vezelvrijgave
---------------------------------	---

Gebondenheid	Categorie 3: niet-hechtgebonden met weinig of geen matrix
Asbestsoort (vezeltype)	Alleen chrysotiel
Asbestconcentratie	Hoog ($\geq 50\%$)
Afschermingsgraad van het gehele materiaal	Geheel of deels (ook) vrij aan binnenluchtstromen
Toestand van het materiaal	Licht beschadigd, licht verweerd. Intact materiaal type Pical – asbestboard of categorie III 'gebondenheid'

#	Type	Referentie	Resultaat
4.1	Puntmonster	9	Chrysotiel

Beschrijving	Kachelkoord 2 - Keuken
Omgeving	Binnen
Primaire drager	Ruimteverwarming
Asbestmateriaal	Koord, lint, band, strip
Bindmiddel van asbestmateriaal	Weinig of geen bindmiddel (textiel, bevolking, ...)
Gebondenheid op basis van bindmiddel	Niet-hechtgebonden
Hoeveelheid (lengte - omtrek - aantal)	• 1,00 m - 0,50 cm - 1 stuk
Totale oppervlakte	0,005 m ²
Eenvoudig bereikbaar	Ja
Bevestigingswijze	• Verlijmd, ingegoten, versmeerd
Identificatiemethode	Vaststelling met monstername
Destructieve handeling voor identificatie	Nee
Opmerking	De vermelde oppervlaktes en volumes betreffen een berekeneerde schatting. Er worden geen rechten verleend aan deze oppervlaktes/volumes.

Dringend verwijderen

- Verwijder dit asbestmateriaal zo snel mogelijk. Volg de toestand goed op.

- Eenvoudige handelingen: mag via doe-het-zelf of door werknemer(s) met opleidingsattest eenvoudige handelingen
EH via doe-het zelf : Bij het verwijderen van asbestkoord komt relatief stof vrij , deze kan best verwijderd worden met extra fixatiemiddel , gebruik een ffp3 masker , wegwerphandschoenen en tyvek , verpak de koord in dubbel plasticzak (kan niet aangeboden worden op een containerpark , dit is losgebonden) , biedt het afval aan bij een erkend verwerkingsbedrijf

Bij het verwijderen van asbestkoord komt relatief stof vrij , deze kan best verwijderd worden met extra

fixatiemiddel en puntafzuiging dmv een stofzuiger met absoluut filter. Asbestkoord behoort tot losgebonden asbestafval en dient selectief naar een erkend verwerkingsbedrijf afgevoerd te worden. (kan niet aangeboden worden op een containerpark) Alle werknemer(s) moeten wel beschikken over een opleidingsattest eenvoudige handelingen 8u.

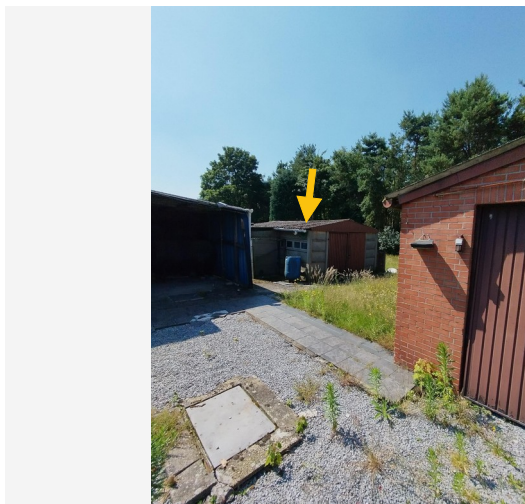
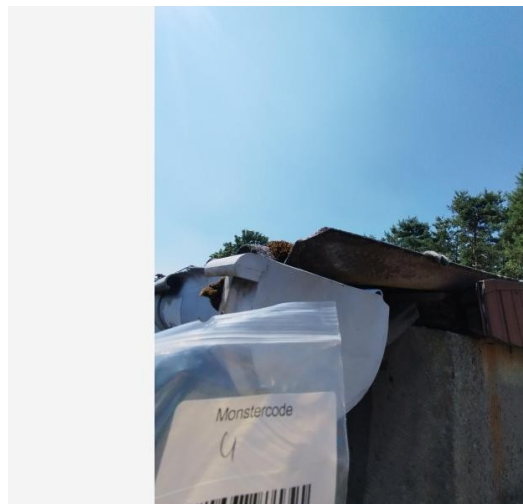
Reinigen/afschuren/ontmossen golfplaten (golfplaten mogen op geen enkele manier gereinigd of afgeschuurd worden. Totaalverbod sinds 27 april 2019)

Sinds 27 april 2019 is het verboden om zonnepanelen, een overzet dak of andere constructies (zoals reclamepanelen) te plaatsen op asbestcementen dak- of gevelbekleding. Ook in het geval van een asbesthoudend onderdak is dit niet mogelijk.

Eindbeoordeling materiaalrisico	Verhoogd materiaalrisico en/of verhoogde kans op vezelvrijgave
---------------------------------	--

Gebondenheid	Categorie 1: hechtgebonden in oorsprong
Asbestsoort (vezeltype)	Alleen chrysotiel
Asbestconcentratie	Laag (< 50%)
Afschermingsgraad van het gehele materiaal	Geheel of deels (ook) vrij aan de binnenlucht
Toestand van het materiaal	Matig beschadigd, matig verweerd

#	Type	Referentie	Resultaat
5.1	Puntmonster	4	Chrysotiel

Beschrijving	Golfplaten
Omgeving	Grenst aan binnen- en buitenlucht
Primaire drager	Schuin dak
Asbestmateriaal	Dak- en gevelbekleding - Golfplaat
Bindmiddel van asbestmateriaal	Cement
Gebondenheid op basis van bindmiddel	Hecht
Hoeveelheid (oppervlakte - aantal)	• 70,00 m ² - 1 stuk
Totale oppervlakte	70,00 m ²
Eenvoudig bereikbaar	Ja
Bevestigingswijze	• Geschroefd
Identificatiemethode	Vaststelling met monstername
Destructieve handeling voor identificatie	Nee
Opmerking	<p>Er werd een staal genomen aan een uitstekend stuk waardoor de waterdichtheid van de dakbedekking niet in het gedrang komt.</p> <p>De vermelde oppervlaktes, diktes en volumes betreffen een bereedeneerde schatting. Er worden geen rechten verleend aan deze oppervlaktes/diktes/volumes.</p>

Verwijderen

- Verwijder dit asbestmateriaal zo snel mogelijk. Volg de toestand goed op.
- Hemelwater dat afspoelt van asbestcement daken of gevels kan asbestdeeltjes bevatten. Gebruik het enkel voor gesloten circuits (bv. spoelen toiletten). Reinig na het vervangen van het dak of de gevel de dakgoten en regenwaterput of -ton om asbesthoudend sediment of slib te verwijderen

- Eenvoudige handelingen: mag via doe-het-zelf of door werknemer(s) met opleidingsattest eenvoudige handelingen
Dragen van de nodige beschermingsmiddelen (mondmasker ffp3, handschoenen, tyvec). Indien mogelijk de ondervloer afdekken, golfplaten voorzichtig verwijderen, extra fixeren, niet breken, niet gooien, onmiddellijk verpakken of voorzichtig in container met asbest bag plaatsen. Indien golfplaten in slechte staat zijn en kans bestaat op breken: Eenvoudige handeling opgeleid personeel, alle werknemer(s) moeten wel beschikken over een opleidingsattest eenvoudige handelingen 8u

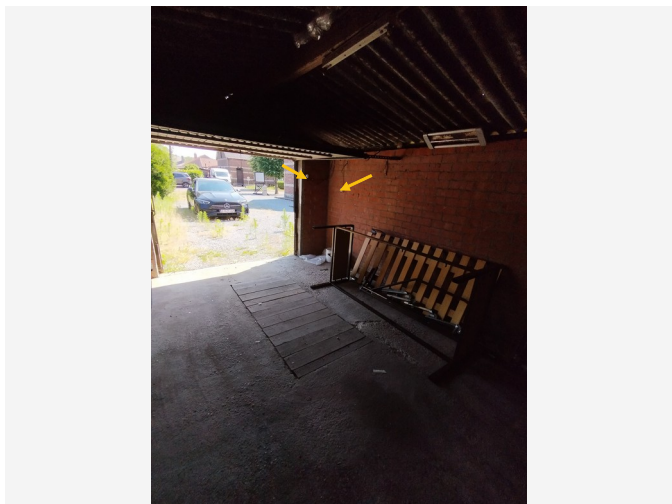
Eindbeoordeling materiaalarisico	Laag materiaalarisico en/of verlaagde kans op vezelvrijgave
----------------------------------	---

Gebondenheid	Categorie 1: hechtgebonden in oorsprong
Asbestsoort (vezeltype)	Crocidoliet aanwezig
Asbestconcentratie	Laag (< 50%)
Afschermingsgraad van het gehele materiaal	Geheel of deels (ook) vrij aan de binnenlucht
Toestand van het materiaal	Onbeschadigd, niet verweerd

Beschrijving	Bakeliet - Garage 2
Omgeving	Binnen
Primaire drager	Communicatie en elektrische infrastructuur en uitrusting
Asbestmateriaal	Plaat, paneel, tablet - Type Bakeliet
Bindmiddel van asbestmateriaal	Kunststof of -hars
Gebondenheid op basis van bindmiddel	Hecht
Hoeveelheid (oppervlakte - dikte - aantal)	• 0,10 m ² - 0,50 cm - 1 stuk
Totaal volume	< 0,001 m ³
Eenvoudig bereikbaar	Ja
Bevestigingswijze	• Geschroefd
Identificatiemethode	Vaststelling zonder monsternamen
Destructieve handeling voor identificatie	Nee
Opmerking	<p>Het is moeilijk te bepalen of de bakeliettoepassingen in de woning ook effectief asbesthoudend zijn (het kan ook gaan om de asbestvrije variant).</p> <p>-Er werd geen monster genomen o.w.v. beschadiging aan een elektrisch gerelateerde toepassing, extra controle bij verwijdering van het verdacht materiaal. Vermoedelijk zullen de toepassingen verwijderd worden bij aanpassing van het elektriciteitsnetwerk.</p>

Zorgvuldig beheren

- Zorg voor een veilig beheer. Vermijd het beschadigen van het asbestmateriaal. Controleer de toestand jaarlijks op wijzigingen.

- Eenvoudige handelingen: mag via doe-het-zelf of door werknemer(s) met opleidingsattest eenvoudige handelingen
Schakelaars, stopcontacten en andere gelijkaardige toepassingen kunnen eenvoudig losgeschroefd worden --
> EH doe-het-zelf. Afgesloten of verzegelde kast --> EH opgeleid techniker personeel 8u basisopleiding asbest.

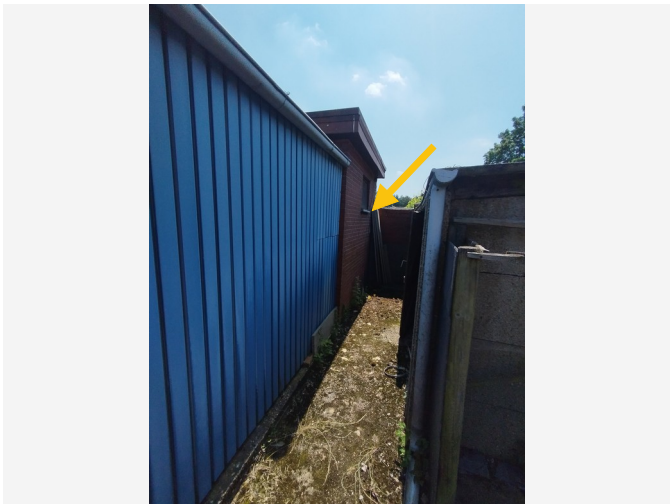
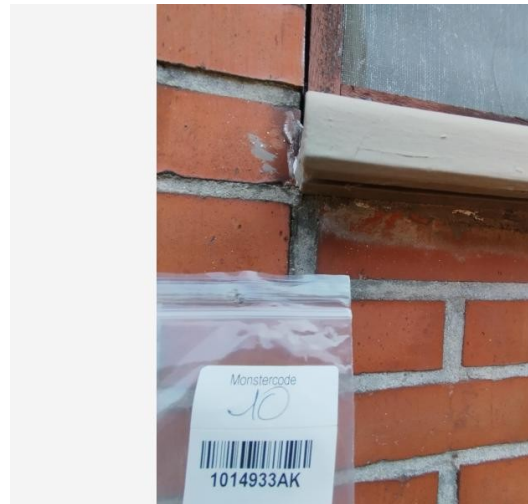
Afschuren van de toepassing zal de blootstellingrisico's verhogen

Eindbeoordeling materiaalrisico	Zeer laag materiaalrisico en/of zeer lage kans op vezelvrijgave
Opmerking	De raamdorpels zijn geschilderd.

Gebondenheid	Categorie 1: hechtgebonden in oorsprong
Asbestsoort (vezeltype)	Alleen chrysotiel
Asbestconcentratie	Laag (< 50%)
Afschermingsgraad van het gehele materiaal	Niet stootvaste afscherming
Toestand van het materiaal	Onbeschadigd, niet verweerd

#	Type	Referentie	Resultaat
7.1	Puntmonster	10	Chrysotiel

Beschrijving	Vensterdorpels - woning
Omgeving	Buiten
Primaire drager	Wandopening verticaal (raam, deur, ...)
Asbestmateriaal	Plaat, paneel, tablet - Generiek
Bindmiddel van asbestmateriaal	Cement
Gebondenheid op basis van bindmiddel	Hecht
Hoeveelheid (oppervlakte - dikte - aantal)	• 0,50 m ² - 3,00 cm - 1 stuk
Totaal volume	0,015 m ³
Eenvoudig bereikbaar	Ja
Bevestigingswijze	• Verlijmd, ingegoten, versmeerd
Identificatiemethode	Vaststelling met monstername
Destructieve handeling voor identificatie	Nee
Opmerking	<p>+/- 10LM, 5x dorpel.</p> <p>De vermelde oppervlaktes en volumes betreffen een beredeneerde schatting. Er worden geen rechten verleend aan deze oppervlaktes/volumes.</p>

Zorgvuldig beheren

- Zorg voor een veilig beheer. Vermijd het beschadigen van het asbestmateriaal. Controleer de toestand jaarlijks op wijzigingen.

- Eenvoudige handelingen: mag via doe-het-zelf of door werknemer(s) met opleidingsattest eenvoudige handelingen
De dorpels of tabletten kunnen voorzichtig losgebeiteld worden , extra bevochtigen om stof te voorkomen + dragen van de nodige beschermingsmiddelen (mondmasker ffp3, handschoenen,tyvec) verpakken in plastic folie en afvoeren naar het containerpark als hechtgebonden asbestafval.

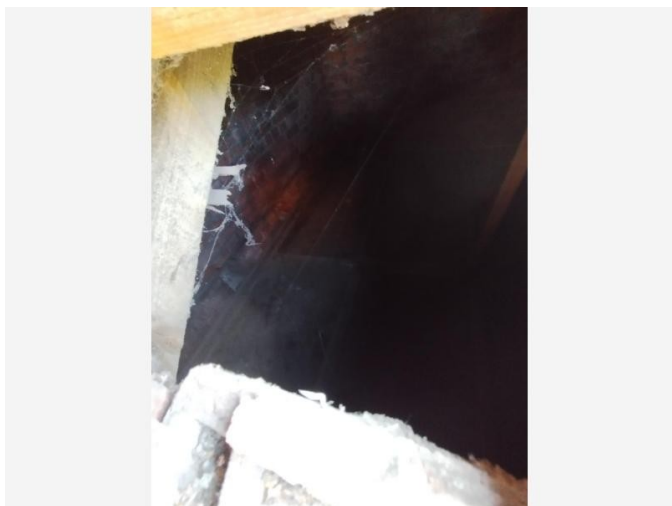
Het dak werd gecontroleerd (,optillen van een dakpan) . Er is geen verdacht onderdak vastgesteld .

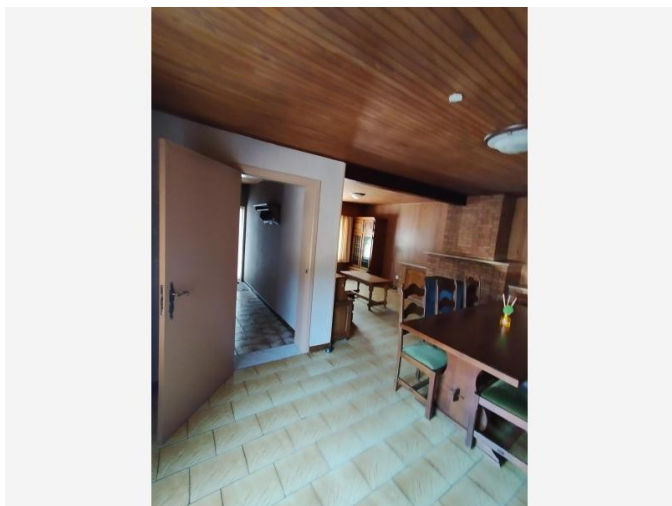
Alle plafonds zijn afgewerkt met valse plafonds in plaatmateriaal. Het is niet duidelijk of er pleisterwerk aanwezig is achter deze valse plafonds, het is aangewezen om bijkomend onderzoek uit te voeren bij werken.

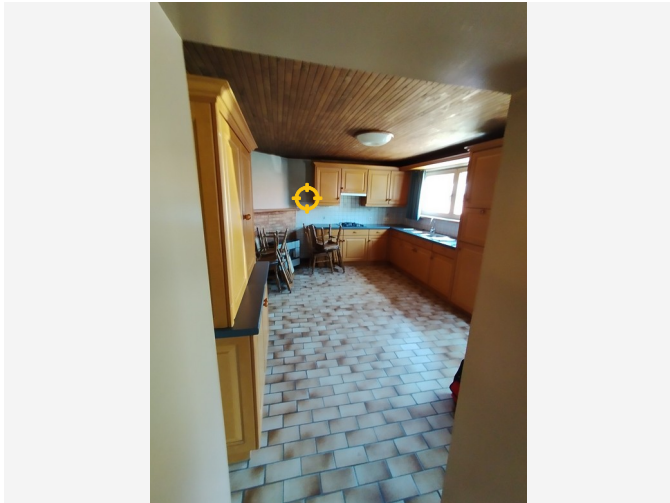
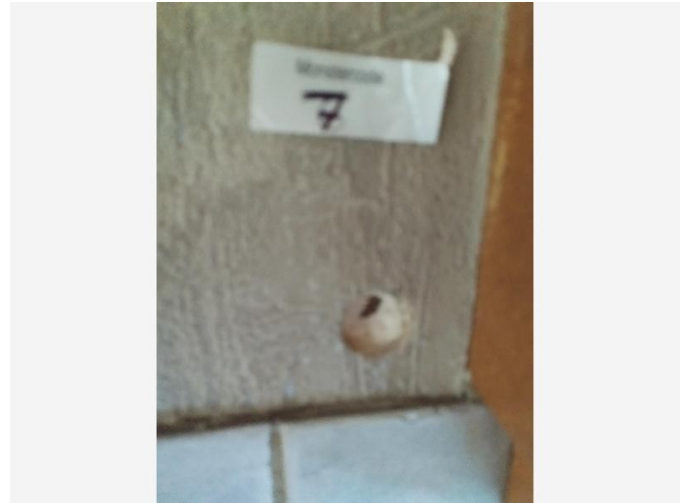
Fiche 10: Pleisterwerk Muren

Geen asbest

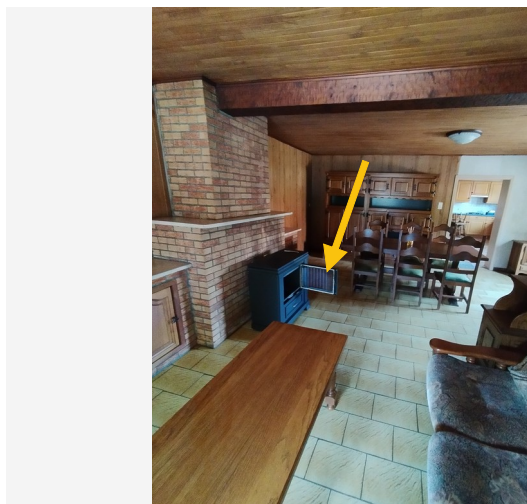
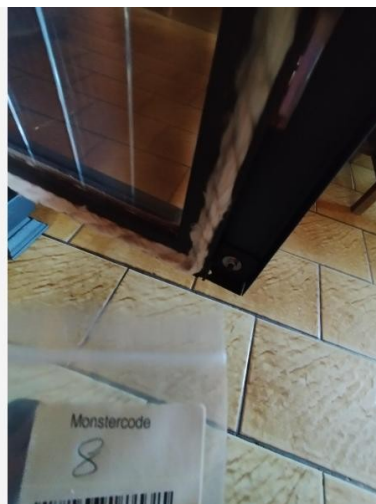
Fiche 11: Kachelkoord 1 - Woonkamer

Geen asbest

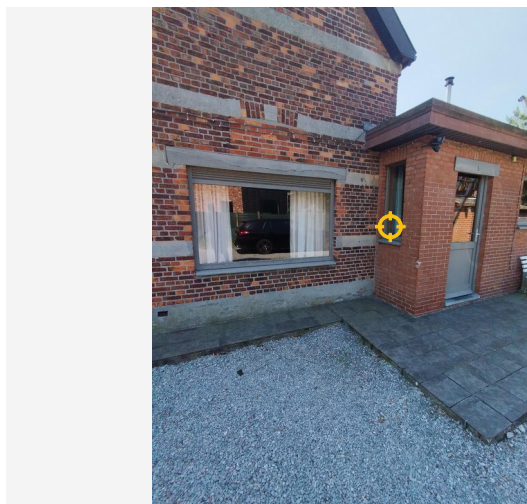
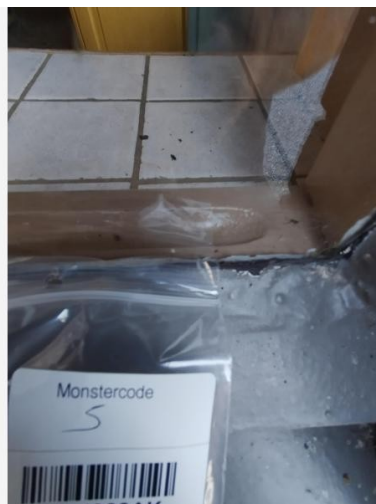
Fiche 12: Stopverf – Woning

Geen asbest

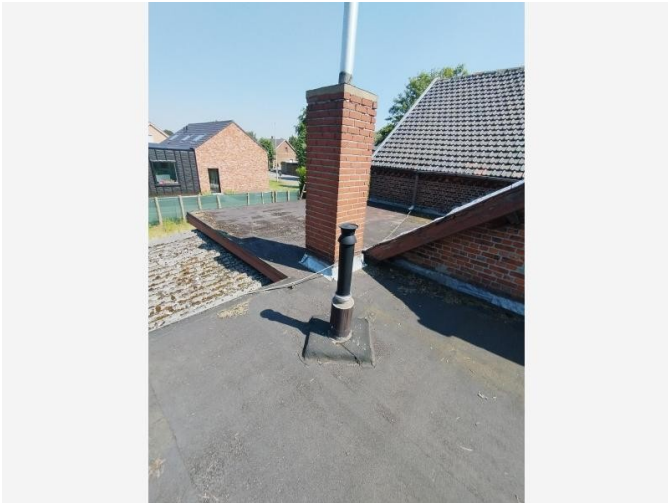
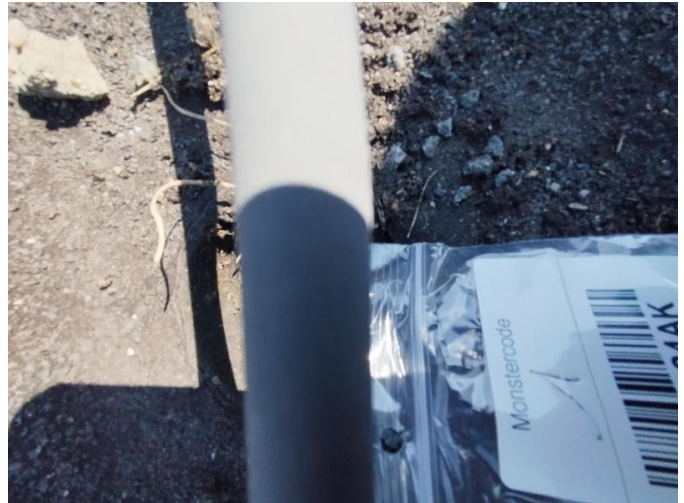
Fiche 13: Roofing - Platdak

Geen asbest

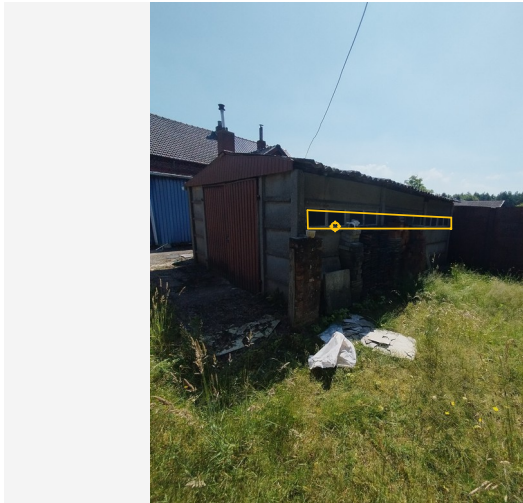
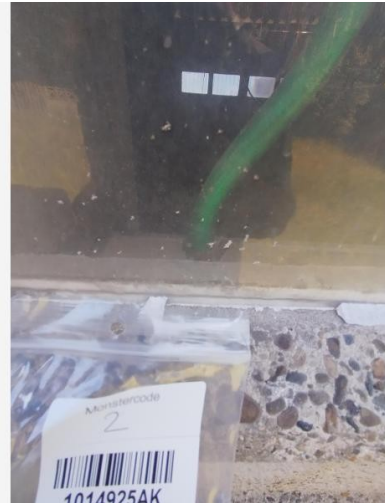
Fiche 14: Stopverf - Garage 1

Geen asbest

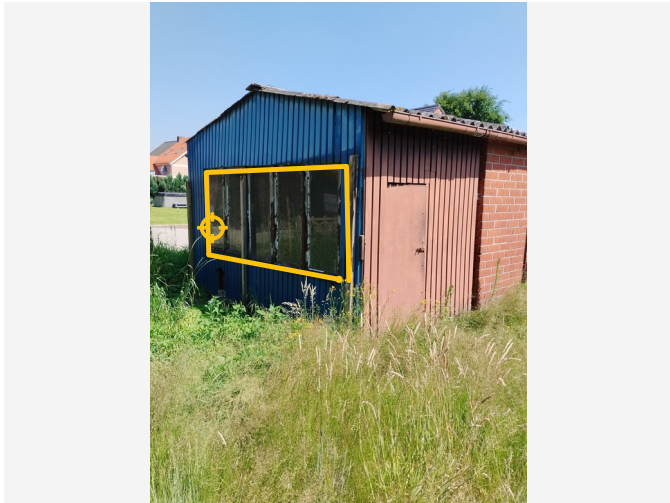
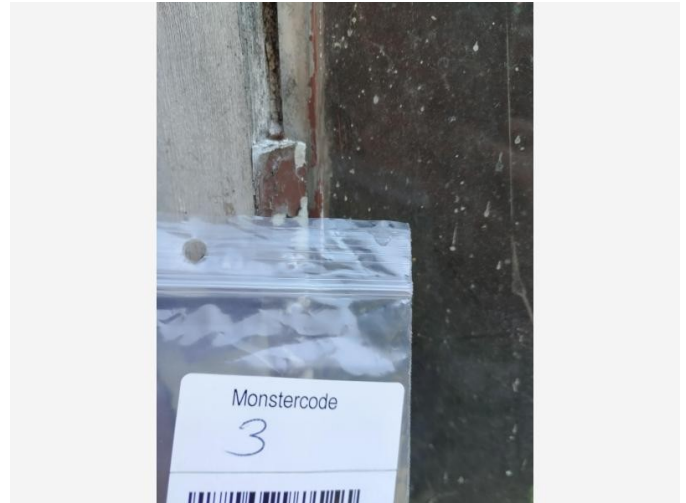
Fiche 15: Stopverf – Tuinberging 2

Geen asbest

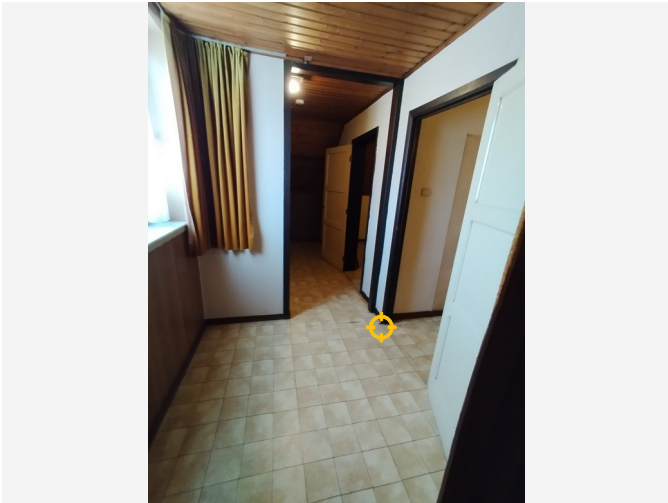
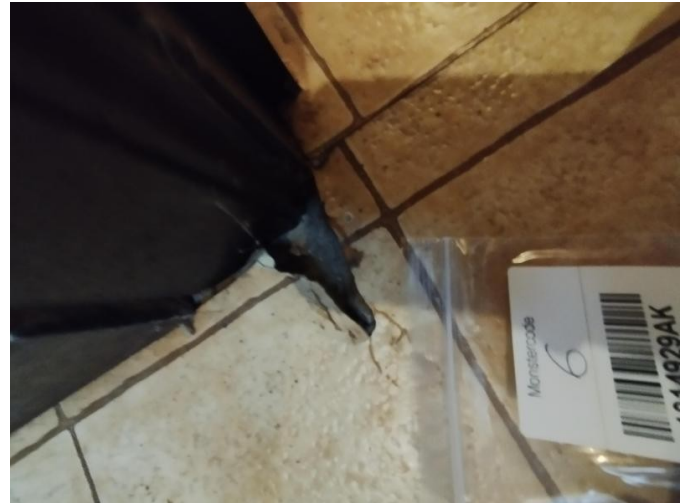
Fiche 16: Vinylvloer v+1

Geen asbest
