Asbestinventarisatetest

Wilders 38, 2440 Geel

Attestnummer : 20250320-000356.000

Asbestveilig (maar niet asbestvrij)

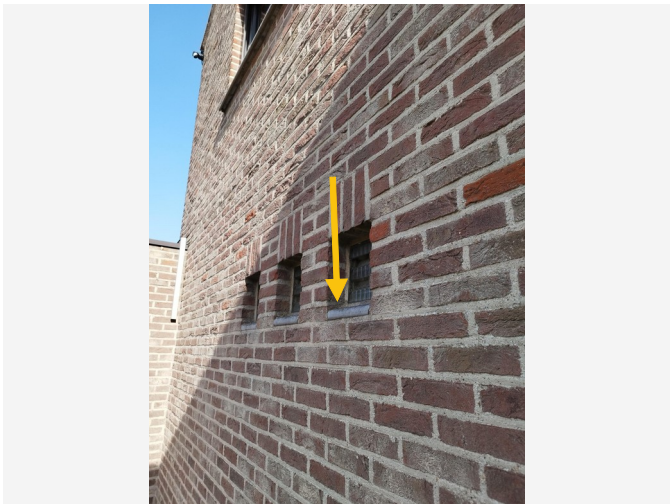
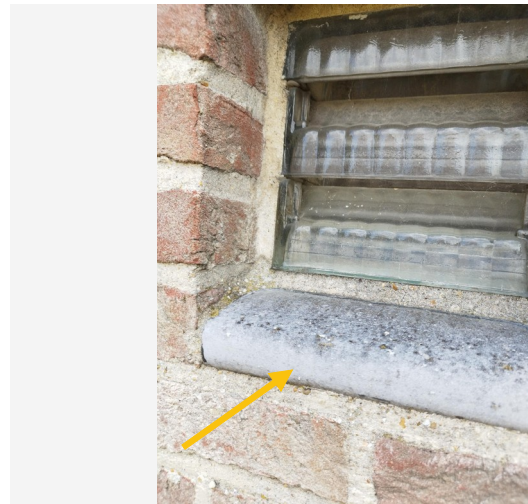
Het asbestmateriaal valt onder de mijlpaal van 2040.

Eindbeoordeling materiaalrisico	Laag materiaalrisico en/of verlaagde kans op vezelvrijgave
---------------------------------	--

Beschrijving	vensterbanken (buiten)
Omgeving	Buiten
Primaire drager	Wandopening verticaal (raam, deur, ...)
Asbestmateriaal	Plaat, paneel, tablet - Hol
Bindmiddel van asbestmateriaal	Cement
Gebondenheid op basis van bindmiddel	Hecht
Hoeveelheid (oppervlakte - dikte - aantal)	<ul style="list-style-type: none"> • 0,28 m² - 3,50 cm - 1 stuk • 0,15 m² - 3,50 cm - 10 stuks • 0,36 m² - 3,50 cm - 2 stuks • 0,42 m² - 3,50 cm - 2 stuks • 0,02 m² - 3,50 cm - 8 stuks
Totaal volume	0,123 m ³
Eenvoudig bereikbaar	Ja
Bevestigingswijze	<ul style="list-style-type: none"> • Verlijmd, ingegoten, versmeerd
Identificatiemethode	Vaststelling zonder monsternamen
Destructieve handeling voor identificatie	Nee
Opmerking	De vermelde oppervlaktes, diktes, gewichten en volumes betreffen een berekende schatting. Er worden geen rechten verleend aan deze oppervlaktes/diktes/volumes.

- Zorg voor een veilig beheer. Vermijd het beschadigen van het asbestmateriaal. Controleer de toestand jaarlijks op wijzigingen.

- Eenvoudige handelingen: mag via doe-het-zelf of door werknemer(s) met opleidingsattest eenvoudige handelingen
De dorpels of tabletten kunnen voorzichtig losgebeiteld worden, zonder de toepassing zelf te breken , extra bevochtigen om stof te voorkomen
Standaard dragen van de nodige wegwerp beschermingsmiddelen FFP 3 masker , handschoenen en tyvec CAT III type 5-6

Verpakken in plastic folie en afvoeren naar het containerpark als hechtgebonden asbestafval.

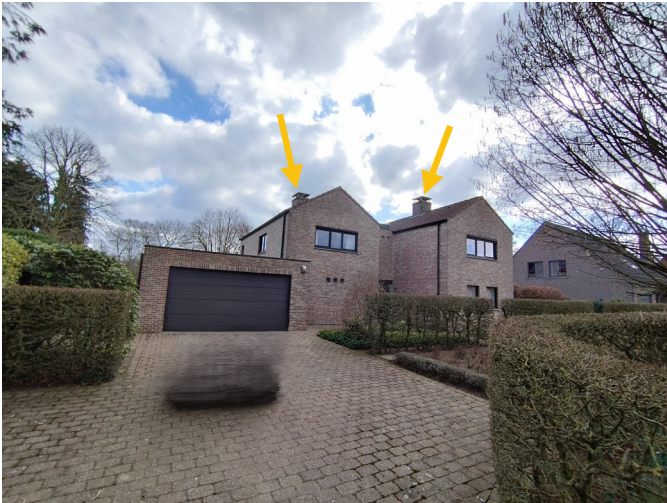
Tijdelijke beperking

Reden: Het te onderzoeken materiaal situeert zich hoger dan 3,50 m te rekenen vanaf een veilige ondergrond

Uitleg van de asbestdeskundige: Bij werken (dak of reiniging schouw) kan een stelling geplaatst worden , het is niet duidelijk of er asbestverdachte materialen aanwezig zijn in de schouw.

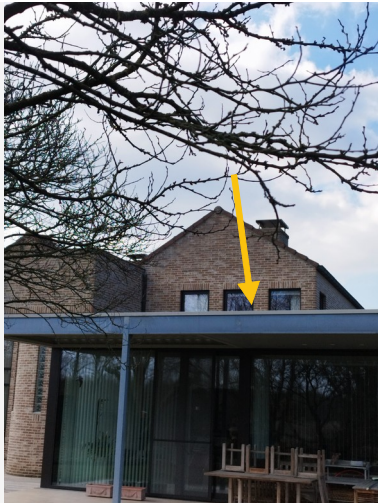
Uitgesloten van inspectie

Bouwjaar: 2016

Constructies gebouwd vanaf 2001 moeten niet onderzocht worden

Opmerking	Deel twee van het gelijkvloers (badkamer ,zithoek en eetplaats) is bijgebouwd in het jaar 2016 en hoort daardoor niet tot het inspectiegebied (zie plan glv deel 2)
-----------	---

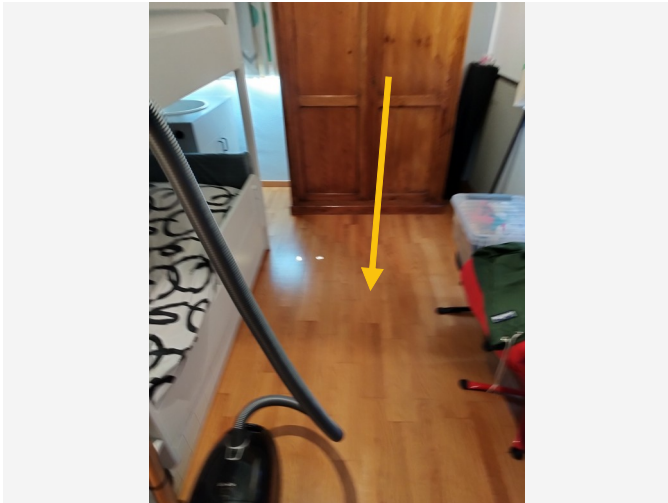
De vloeren in de slaapkamers op het gelijkvloers zijn agewerkt met laminaat (niet verdacht).

Het is niet duidelijk of er asbestverdachte onderlagen aanwezig . Het is aangewezen om extra controle uit te voeren tot op de drager bij eventuele renovatiewerken.

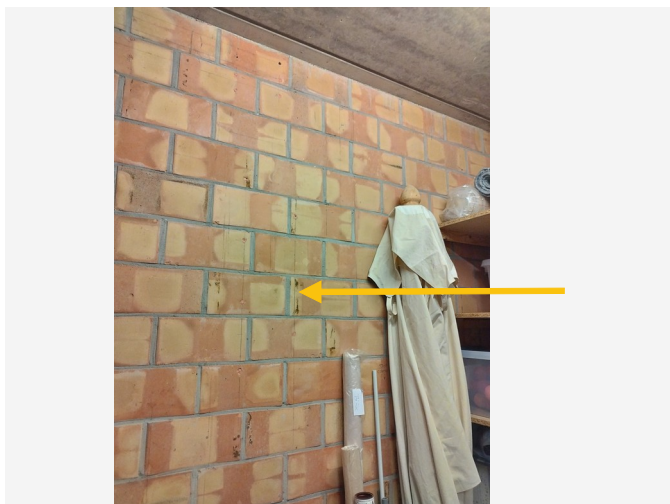
De binnenwanden van de garage en de berging bestaan uit metselwerk en zijn niet bepleisterd met gips/kalk (niet verdacht).

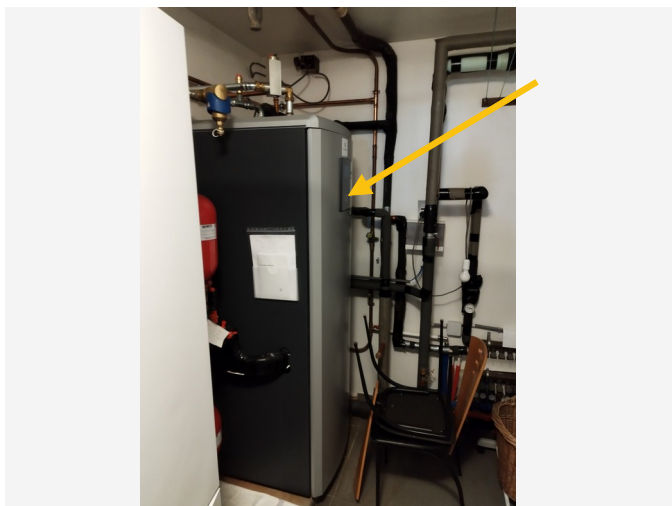
De centrale verwarmingsinstallatie werkt met een warmtepomp (niet verdacht).

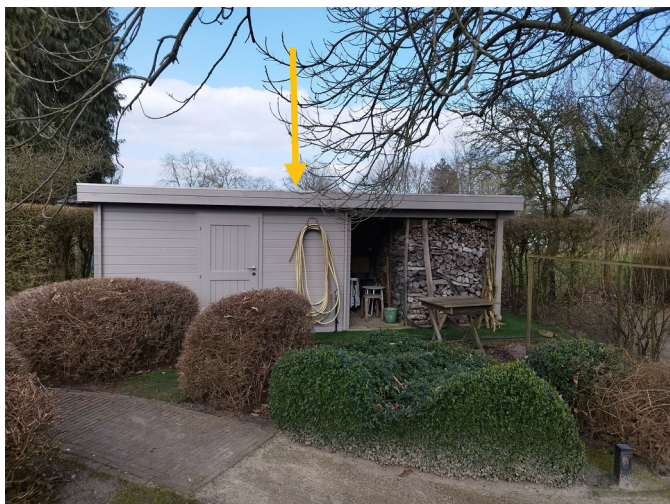
Het tuinhuis is geplaatst door de firma LSB blokhutten in het jaar 2009 en is bijgevolg niet asbestverdacht (zie bewijsdocumenten).

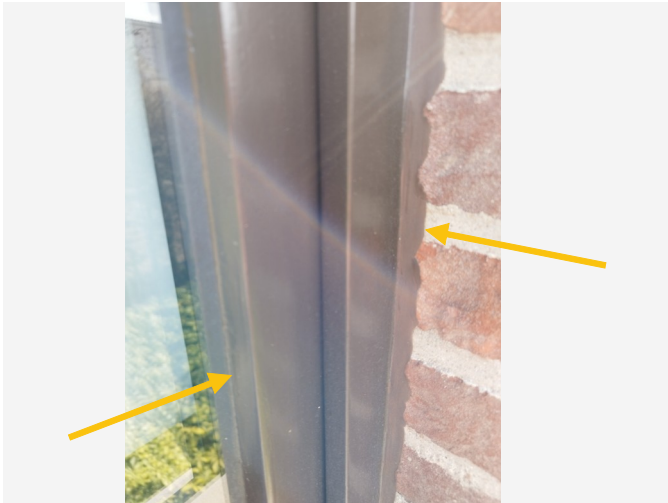
De gebruikte siliconen kit is niet asbestverdacht.

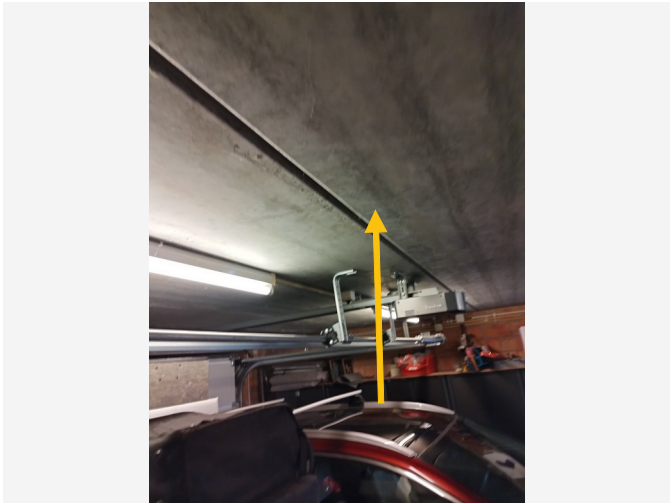
De plafonds in de garage en de berging bestaa, uit betonnen welfsels (prefab) en zijn niet bepleisterd met gips/kalk (niet verdacht).

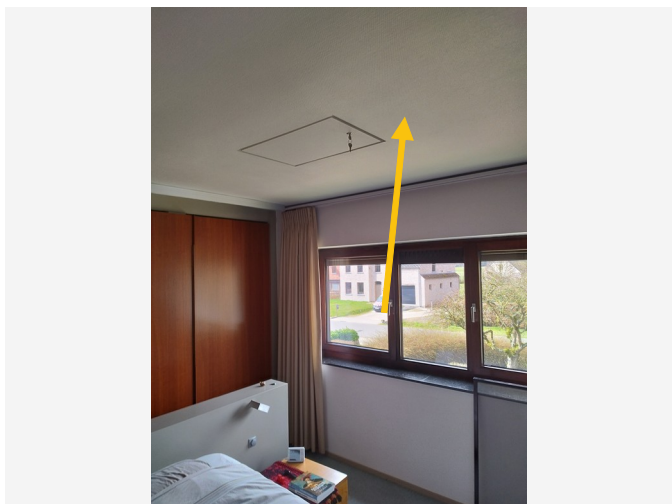
De plafonds op het eerste verdiep en in een deel van het gelijkvloers bestaan uit gipsplaten. Zonder destructieve handeling is het niet mogelijk om na te gaan of er asbesthoudende materialen aanwezig zijn achter de plafondafwerking. Als bij sloop of renovatie blijkt dat er boven dit plafond nog pleisterwerk aanwezig is, moet dit bemonsterd worden.

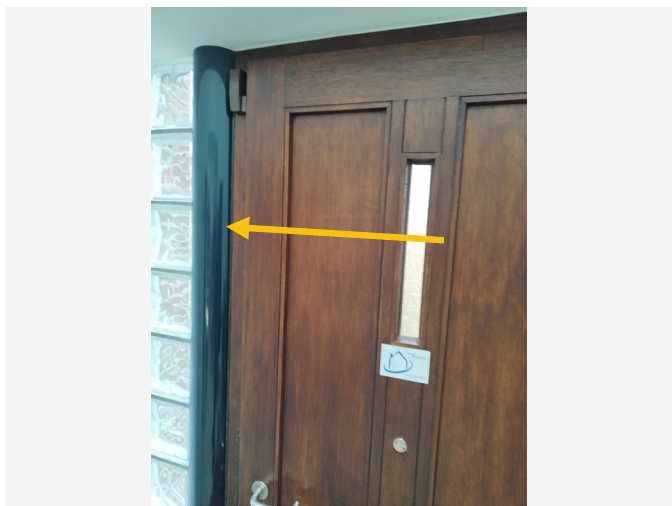
De steunpalen aan de voordeur en in de woonst op het gelijkvloers bestaan uit metaal. Dit is auditief vastgesteld.

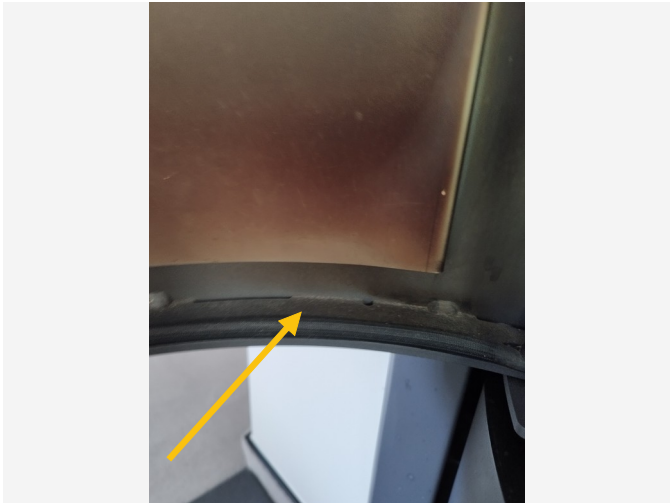
Het kachelkoord is herkend als een syntetisch koord en is niet verdacht.

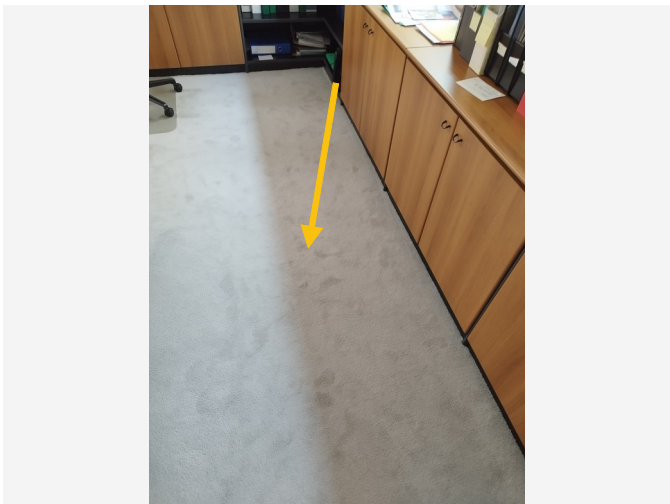
De vloeren op het eerste verdiep buiten de badkamer en het toilet (tegels) is afgewerkt met een tapijt (niet verdacht).

Het is niet duidelijk of er asbestverdachte onderlagen aanwezig . Het is aangewezen om extra controle uit te voeren tot op de drager bij eventuele renovatiewerken.

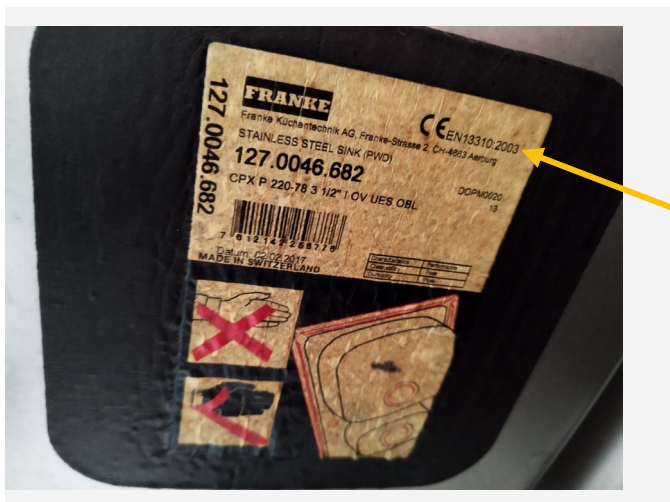
De keuken is van een recent bouwjaar, de ontdreuningsplaat spoelbak keuken werd gecontroleerd en is niet verdacht.

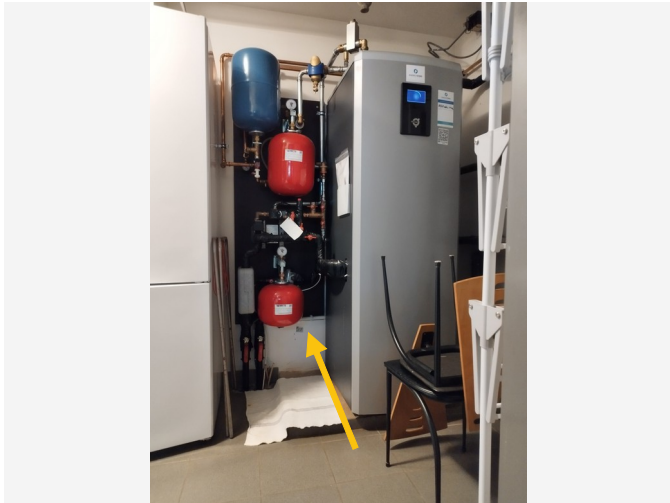
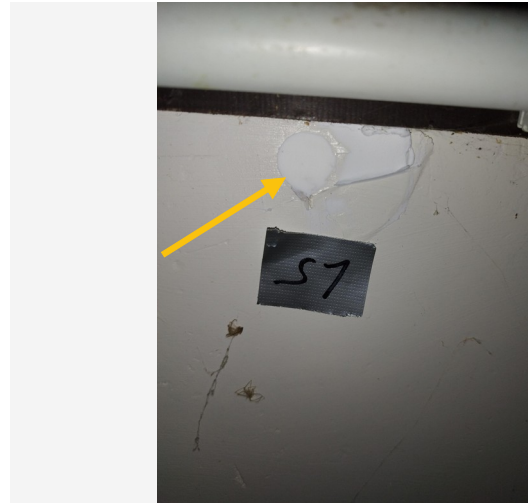
Fiche 15: Muurpleister

Geen asbest

#	Type	Referentie	Resultaat
15.1	Mengmonster	S1.	Geen asbest

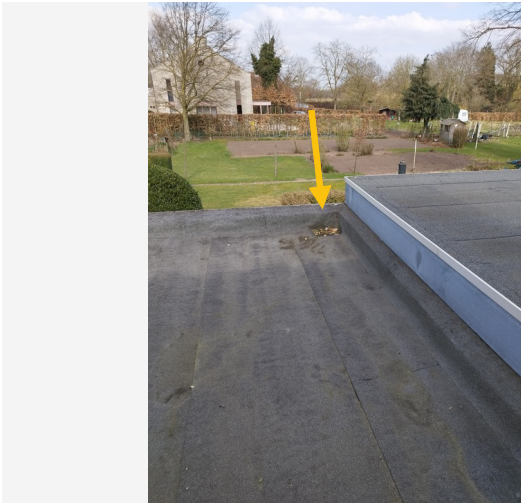
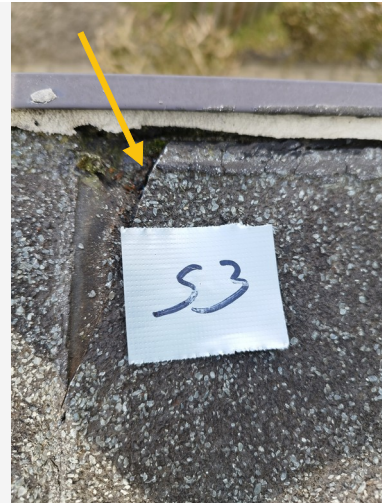
Fiche 16: roofing plat dak

Geen asbest

#	Type	Referentie	Resultaat
16.1	Puntmonster	S3.	Geen asbest

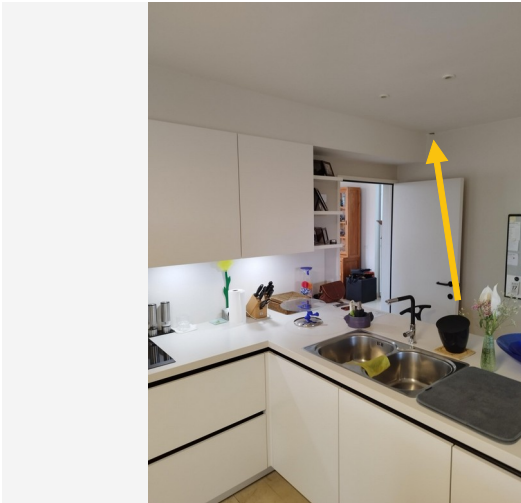
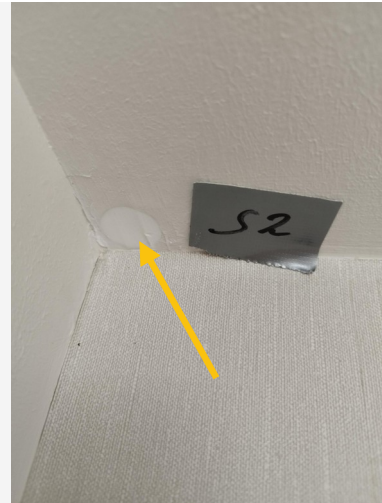
Fiche 17: Plafondpleister

Geen asbest

#	Type	Referentie	Resultaat
17.1	Mengmonster	S2.	Geen asbest
