Asbestinventarisatetest

Karrestraat 71, 3920 Lommel

Attestnummer : 20250402-000267.000

Uitgegeven op : 02.04.2025

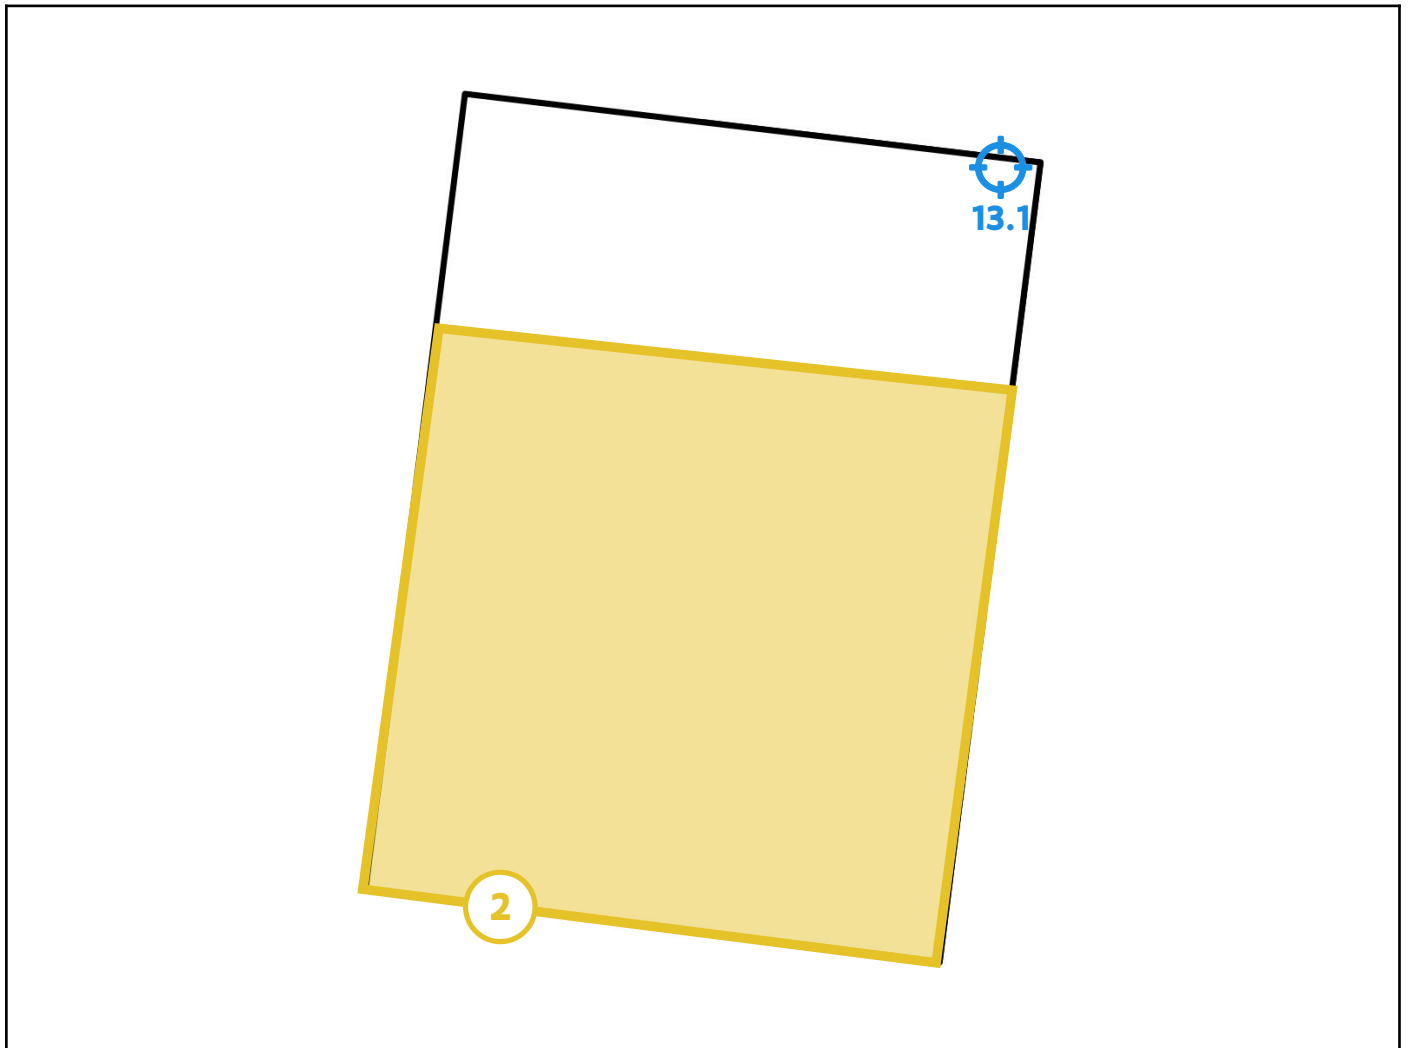
Plan 1.2: Woning plan

Beschrijving	Type	Actie
2. Onderdak visueel vastgesteld	Asbestmateriaal	Zorgvuldig beheren
13. Roofing (met staalname).	Geen asbest	-
13.1 Code: 2	Puntmonster	-

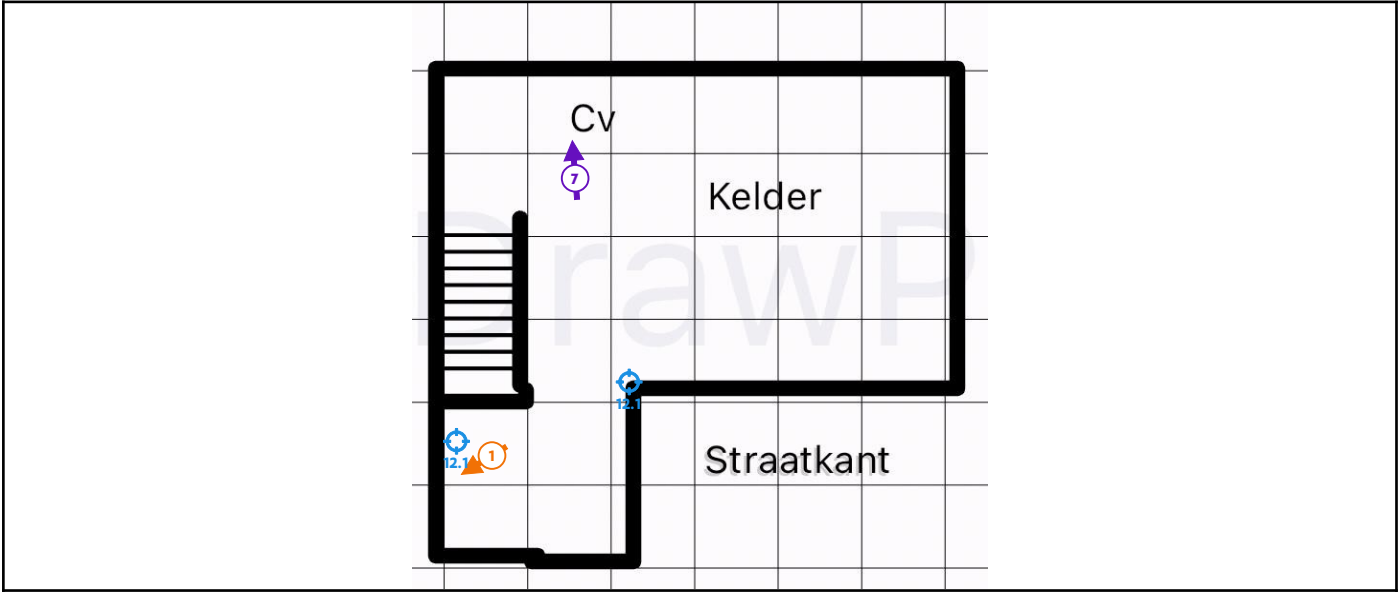
Plan 1.4: Kelder

Beschrijving	Type	Actie
1. Kachelkoord (visueel vastgesteld)	Asbestmateriaal	Verwijderen
7. HVAC-installatie: staat niet vermeld in het IAD bronnenboek	Advies	-
12. Cementering kelder	Geen asbest	-
12.1 Code: 5	Mengmonster	-

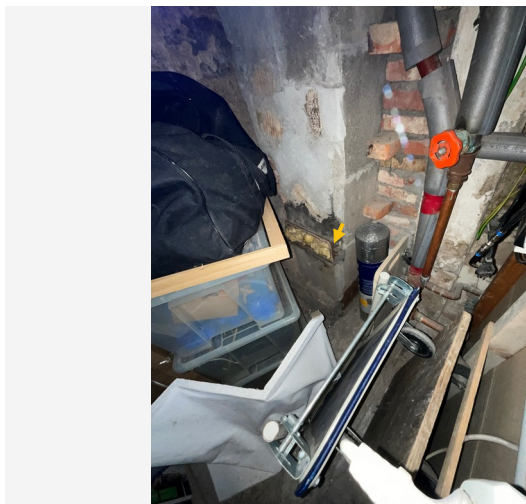
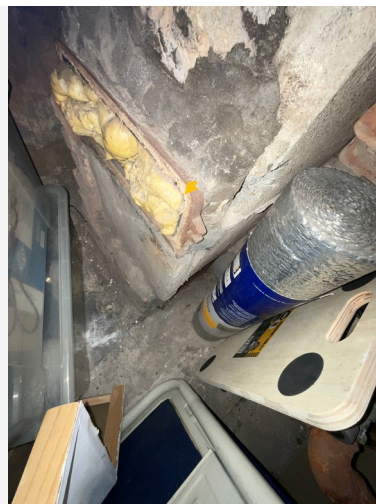
Enkel risico bij onderhoud van het toestel, vervang de asbestkoord bij onderhoudswerken,

Eindbeoordeling materiaalrisico	Verhoogd materiaalrisico en/of verhoogde kans op vezelvrijgave
---------------------------------	--

Gebondenheid	Categorie 3: niet-hechtgebonden met weinig of geen matrix
Asbestsoort (vezeltype)	Alleen chrysotiel
Asbestconcentratie	Hoog ($\geq 50\%$)
Afschermingsgraad van het gehele materiaal	Geheel of deels (ook) vrij aan de binnenlucht
Toestand van het materiaal	Licht beschadigd, licht verweerd. Intact calciumsilicaatmateriaal of categorie III 'gebondenheid'

Beschrijving	Kachelkoord (visueel vastgesteld)
Omgeving	Binnen
Primaire drager	Ruimteverwarming
Asbestmateriaal	Koord, lint, band, strip
Bindmiddel van asbestmateriaal	Weinig of geen bindmiddel (textiel, bevolking, ...)
Gebondenheid op basis van bindmiddel	Niet-hechtgebonden
Hoeveelheid (lengte - omtrek - aantal)	• 1,00 m - 1,00 cm - 1 stuk
Totale oppervlakte	0,01 m ²
Eenvoudig bereikbaar	Ja
Bevestigingswijze	• Geklemd
Identificatiemethode	Vaststelling zonder monsternamen
Destructieve handeling voor identificatie	Nee
Opmerking	De koord is visueel vastgesteld als asbestverdacht, er werd geen monster genomen omw de dichting te behouden.

- Zorg voor een veilig beheer. Vermijd het beschadigen van het asbestmateriaal. Controleer de toestand jaarlijks op wijzigingen.
- Verwijder dit asbestmateriaal zo snel mogelijk. Volg de toestand goed op.
- Voer bijkomende staalname(s) uit.

- Eenvoudige handelingen: mag via doe-het-zelf of door werknemer(s) met opleidingsattest eenvoudige handelingen
EH via doe-het zelf : Bij het verwijderen van asbestkoord komt relatief veel stof vrij , deze goed vochtig maken door verneveling ,

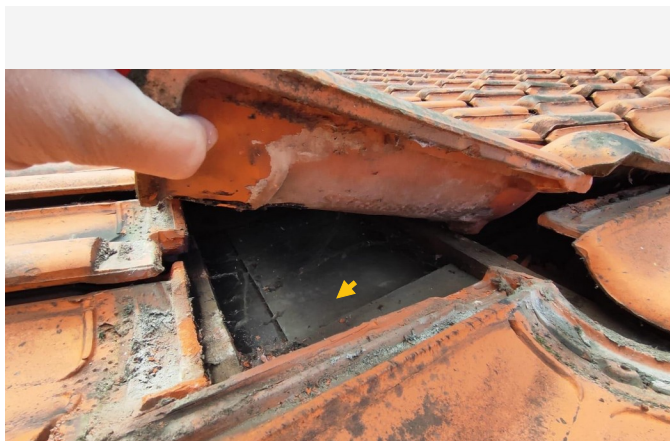
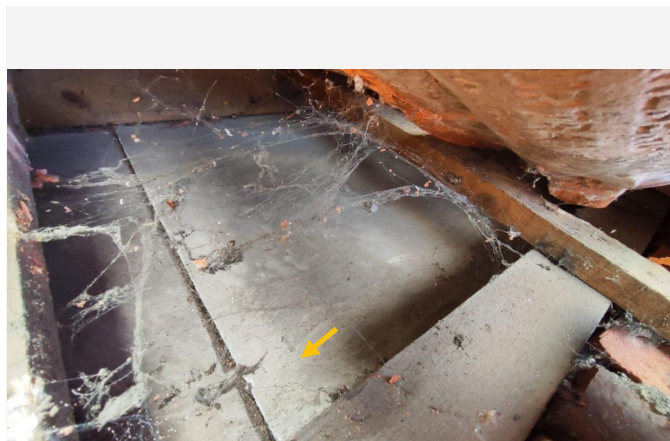
Eindbeoordeling materiaalrisico	Zeer laag materiaalrisico en/of zeer lage kans op vezelvrijgave
Opmerking	onderdakplaten zitten tussen de dakbedekking en constructiebalken

Gebondenheid	Categorie 1: hechtgebonden in oorsprong
Asbestsoort (vezeltype)	Crocidoliet aanwezig
Asbestconcentratie	Laag (< 50%)
Afschermingsgraad van het gehele materiaal	Stootvaste afscherming of omkasting
Toestand van het materiaal	Licht beschadigd, licht verweerd. Intact calciumsilicaatmateriaal of categorie III 'gebondenheid'

Beschrijving	Onderdak visueel vastgesteld
Omgeving	Binnen
Primaire drager	Schuin dak
Asbestmateriaal	Plaat, paneel, tablet - Type Menuiserie
Bindmiddel van asbestmateriaal	Cement
Gebondenheid op basis van bindmiddel	Hecht
Hoeveelheid (oppervlakte - dikte - aantal)	<ul style="list-style-type: none">• 200,00 m² - 1,00 cm - 1 stuk
Totaal volume	2,00 m ³
Eenvoudig bereikbaar	<p>Nee</p> <ul style="list-style-type: none">• Het asbestmateriaal is bedekt (uitgezonderd laag verf, coating, behang, kunststof, textiel) en het wegnemen van het bedekkende materiaal kan niet zonder het bedekkende materiaal te beschadigen.
Bevestigingswijze	<ul style="list-style-type: none">• Geklemd
Identificatiemethode	Vaststelling zonder monstername
Destructieve handeling voor identificatie	Nee
Opmerking	De vermelde oppervlaktes, diktes en volumes betreffen een beredeneerde schatting. Er worden geen rechten verleend aan deze oppervlaktes/diktes/volumes.

- Zorg voor een veilig beheer en verwijder dit asbestmateriaal wanneer het bij werken eenvoudig bereikbaar wordt. Controleer de toestand jaarlijks op wijzigingen.

Een vastgesteld asbesthoudend onderdak mag niet definitief ingesloten worden , dit dient verplicht verwijderd te worden als het bij werken bereikbaar wordt. (vb bij vernieuwen van de dakbedekking onderdak mee verwijderen)

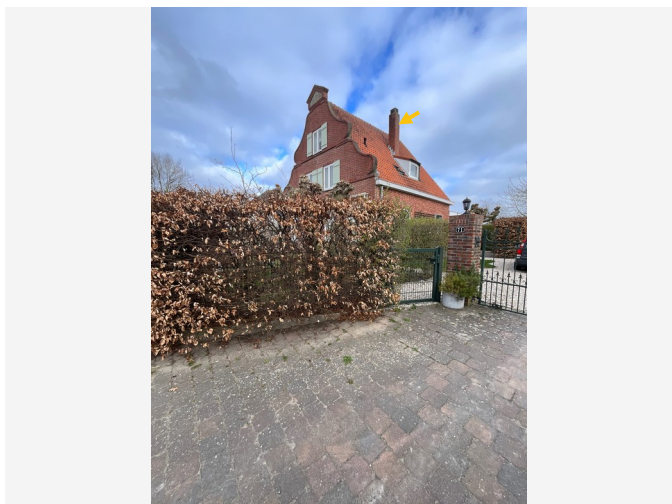
Situeringsfoto

Tijdelijke beperking

Reden: Het te onderzoeken materiaal situeert zich hoger dan 3,50 m te rekenen vanaf een veilige ondergrond

Uitleg van de asbestdeskundige: Bij werken (dak of reiniging schouw) kan een stelling geplaatst worden , het is niet duidelijk of er asbestverdachte materialen aanwezig zijn in de schouw.

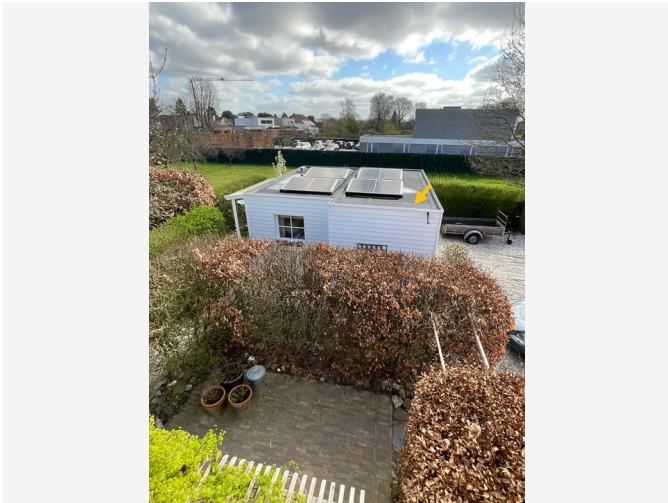
Situeringsfoto

Bouwjaar: 2020

Constructies gebouwd vanaf 2001 moeten niet onderzocht worden

Opmerking	Via Google Earth is te zien dat de constructie in 2020 nog niet aanwezig was.
-----------	---

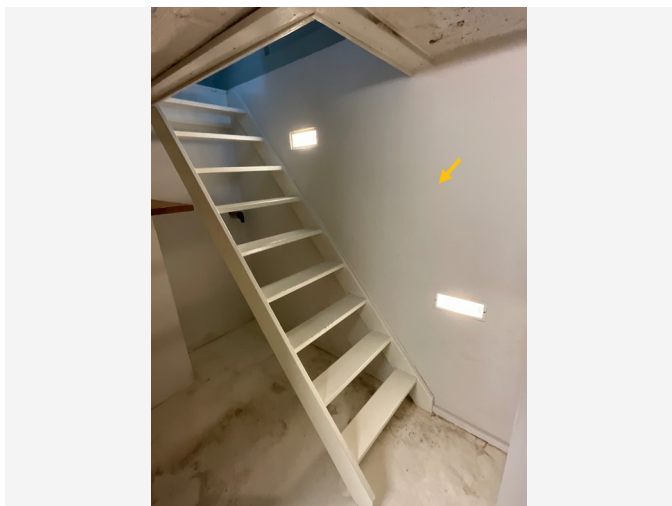
Er zijn binnenwanden afgewerkt met vals plaatmateriaal .

Het is niet duidelijk of er verdacht pleisterwerk of ander materiaal aanwezig is achter deze valse wanden, het is aangewezen om bijkomend onderzoek uit te voeren bij werken.

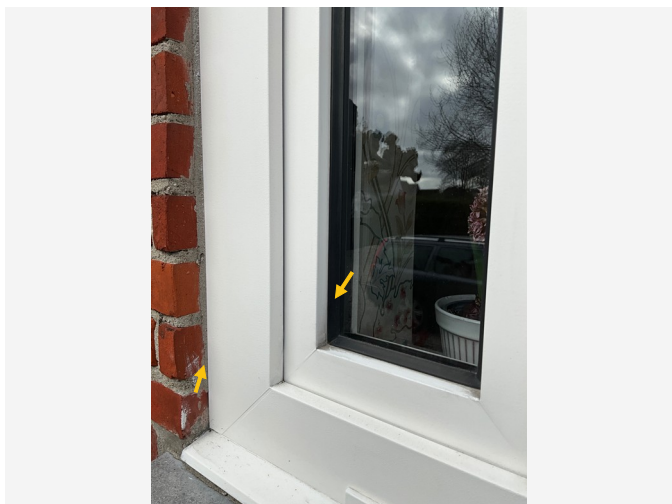
De mastiek werd gecontroleerd en als niet-asbesthoudend beschouwd. (zacht en elastisch)

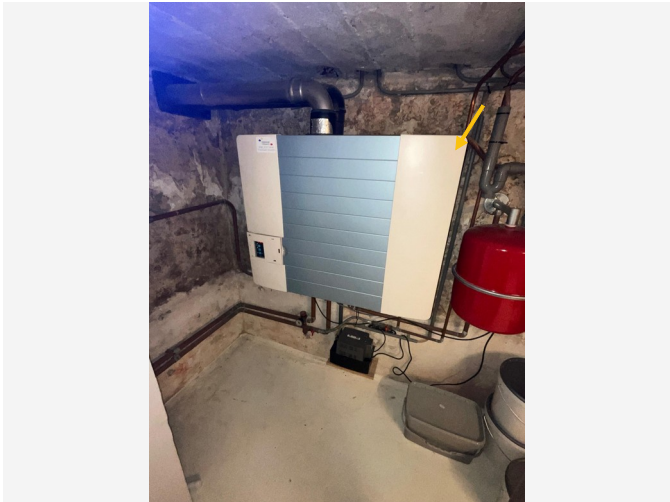
De ketel van het merk x werd opgezocht in het IAD Online bronnenboek, er zijn geen resultaten gevonden. Laat de ketel controleren door een opgeleid techniek (basis 8u asbest)

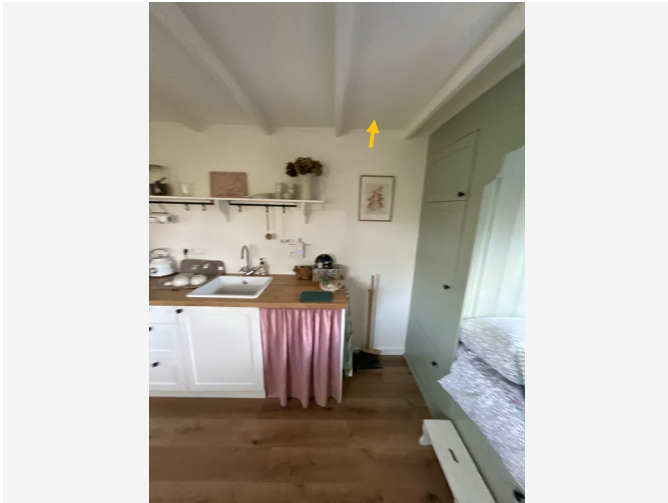
Er zijn plafonds afgewerkt in plaatmateriaal. Het is niet duidelijk of er pleisterwerk of verdacht materiaal aanwezig is achter deze valse plafonds, het is aangewezen om bijkomend onderzoek uit te voeren bij werken.

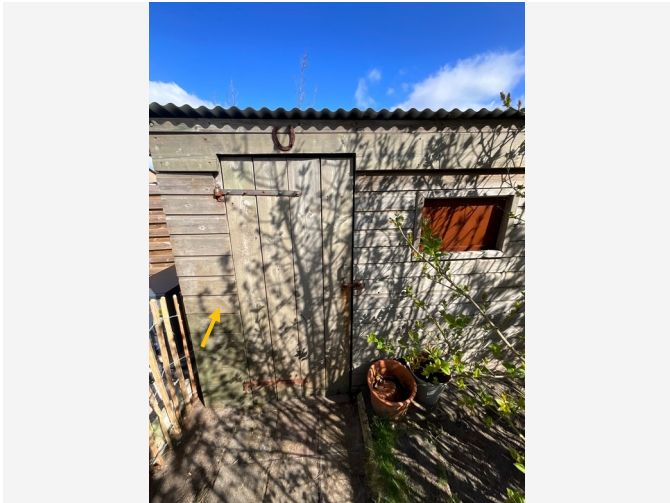
De constructie werd gecontroleerd . Er is geen verdacht onderdak vastgesteld .

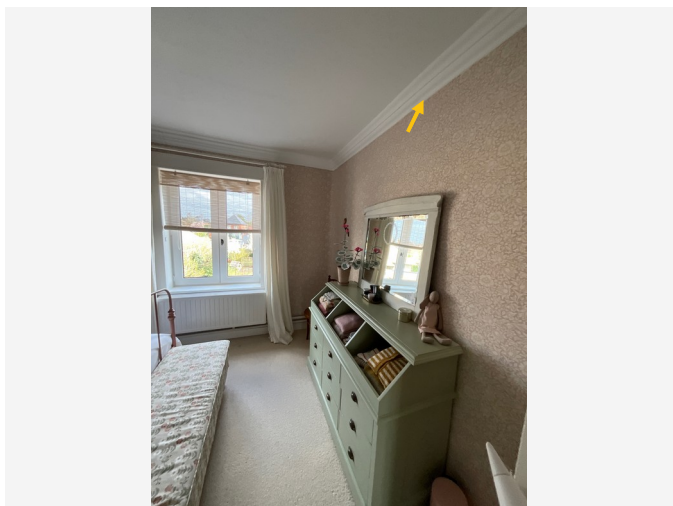
De sierlijsten zijn gecontroleerd en niet verdacht.

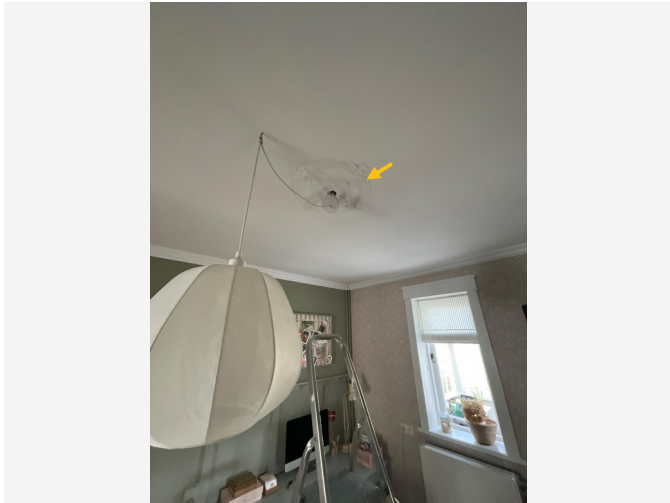
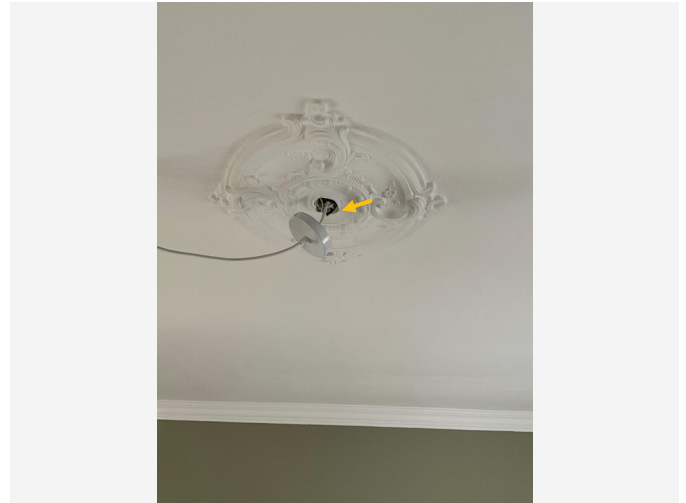
Fiche 11: Rozetten (met staalname)

Geen asbest

#	Type	Referentie	Resultaat
11.1	Mengmonster	3	Geen asbest

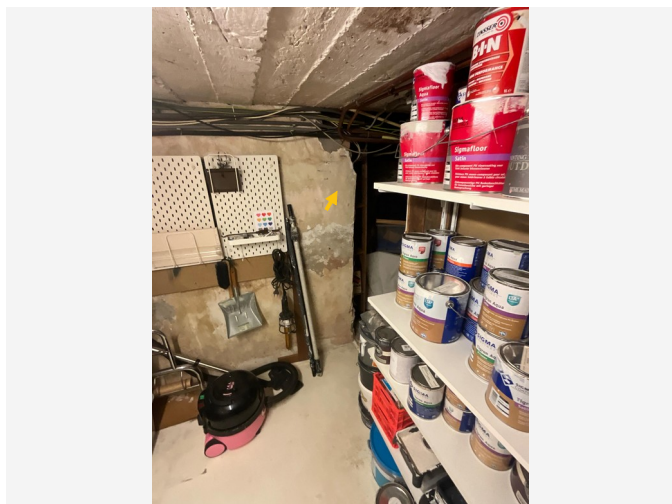
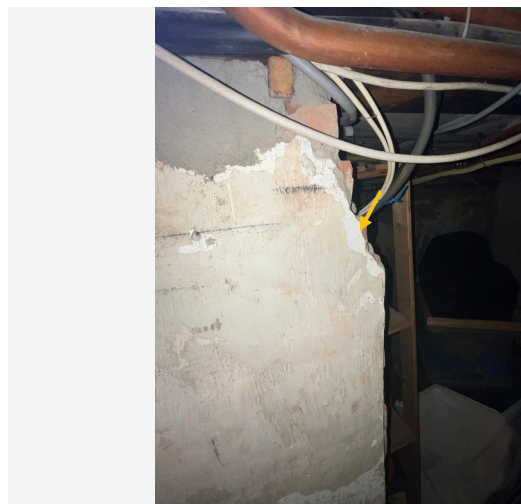
Fiche 12: Cementering kelder

Geen asbest

#	Type	Referentie	Resultaat
12.1	Mengmonster	5	Geen asbest

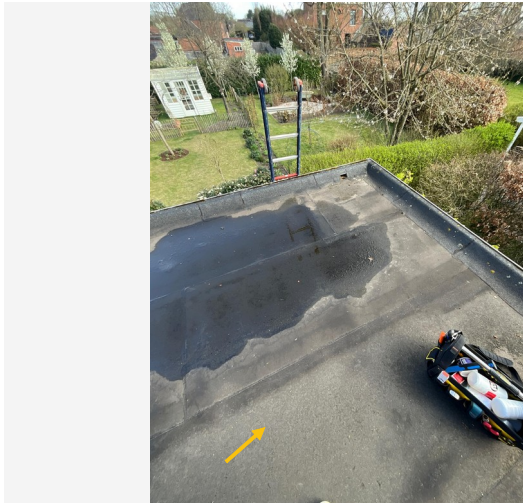
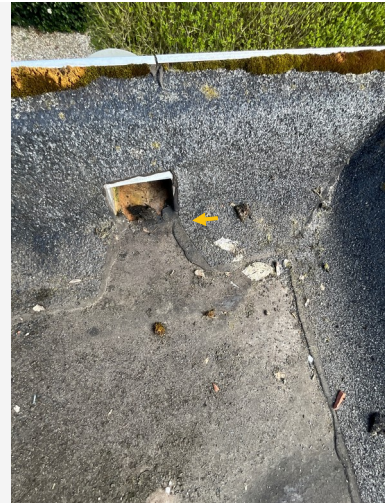
Fiche 13: Roofing (met staalname).

Geen asbest

#	Type	Referentie	Resultaat
13.1	Puntmonster	2	Geen asbest

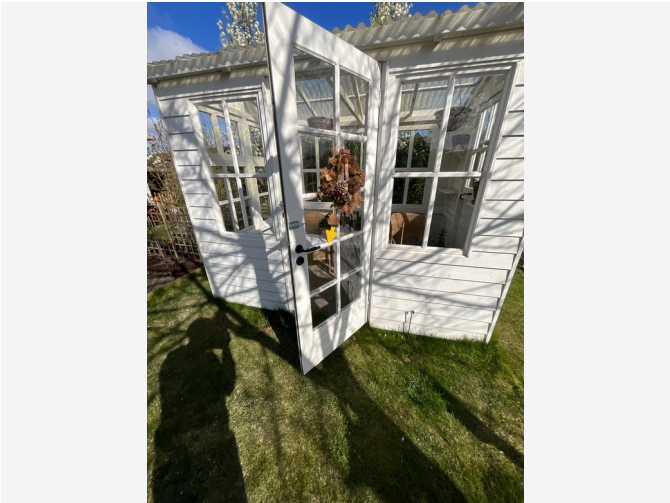
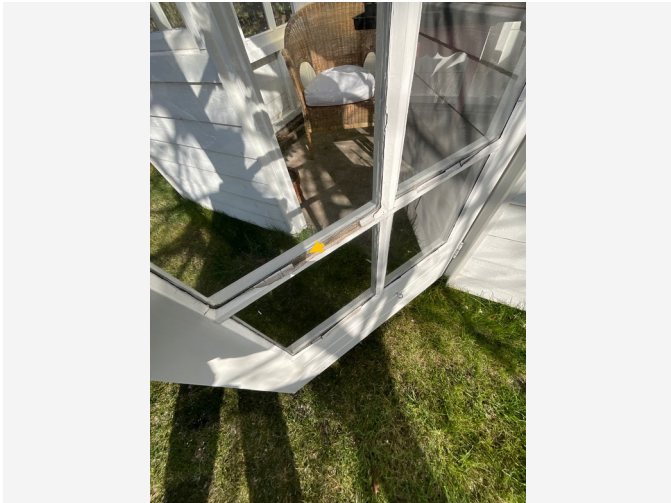
Geen asbest

#	Type	Referentie	Resultaat
14.1	Puntmonster	4	Geen asbest
14.2	Puntmonster	6	Geen asbest

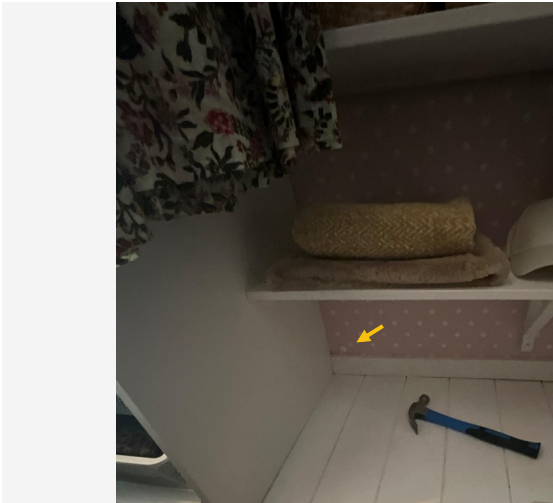
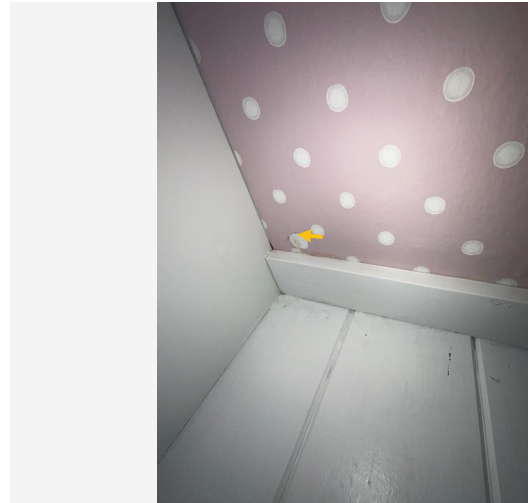
Fiche 15: Muurpleister

Geen asbest

#	Type	Referentie	Resultaat
15.1	Mengmonster	1	Geen asbest
