Asbestinventarisatetest

Broekstraat 60, 2480 Dessel

Attestnummer : 20241112-000192.000

Niet-asbestveilig

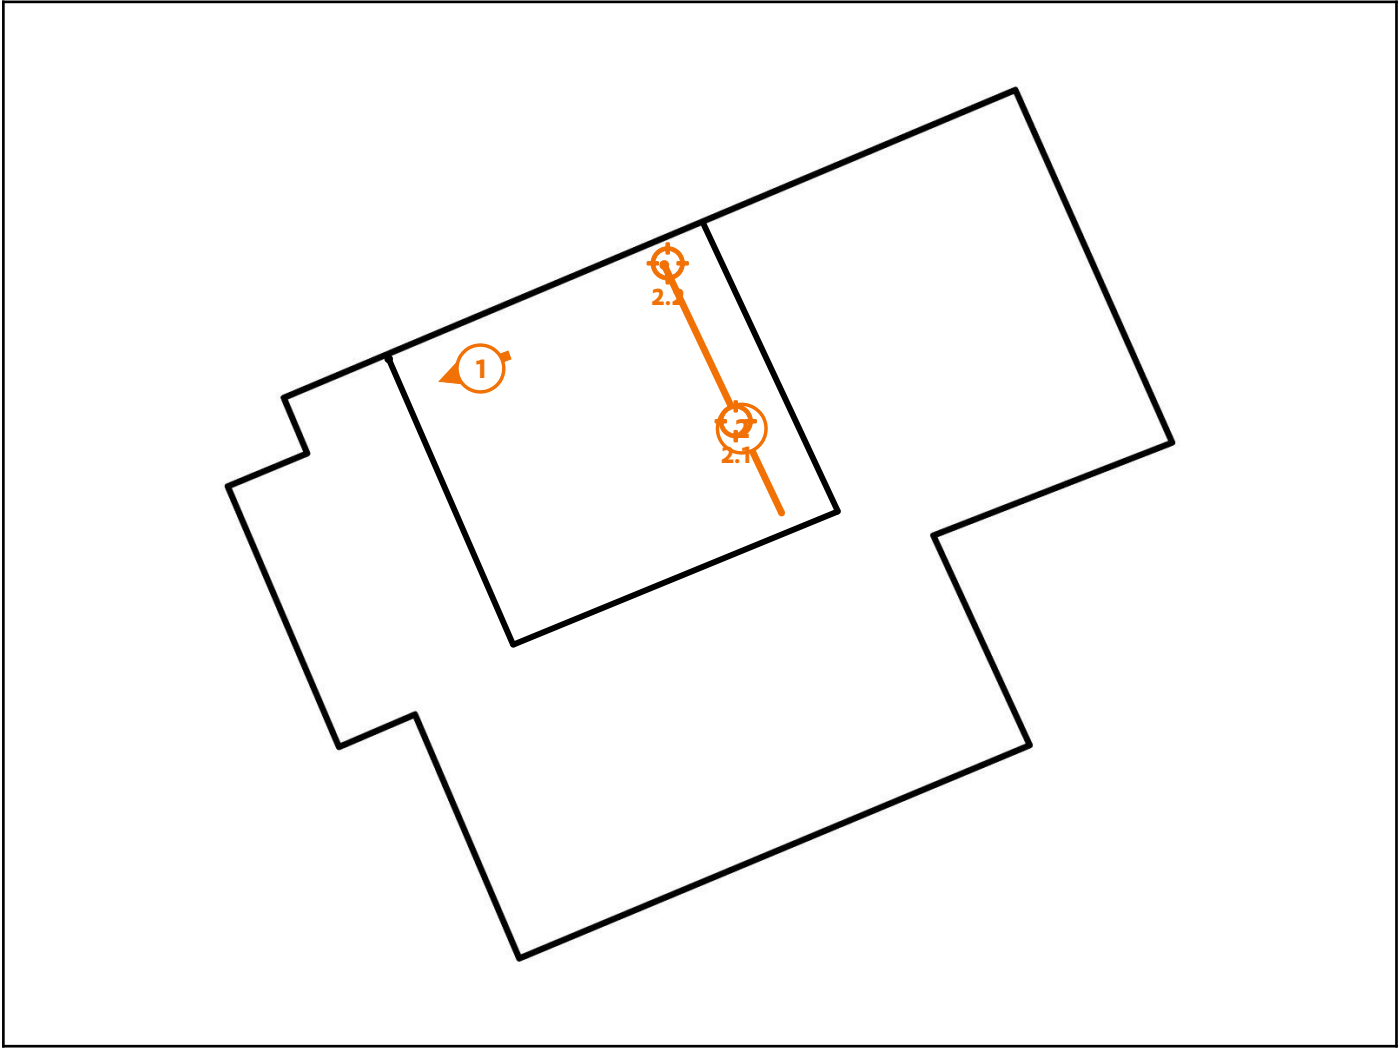
Plan 1.3: Kelder

Beschrijving	Type	Actie
1. Bakeliet schakelaars/stopcontacten	Asbestmateriaal	Verwijderen
2. Leidingisolatie	Asbestmateriaal	Verwijderen
2.1 Code: MM3 recht	Puntmonster	-
2.2 Code: MM4 bocht	Puntmonster	-

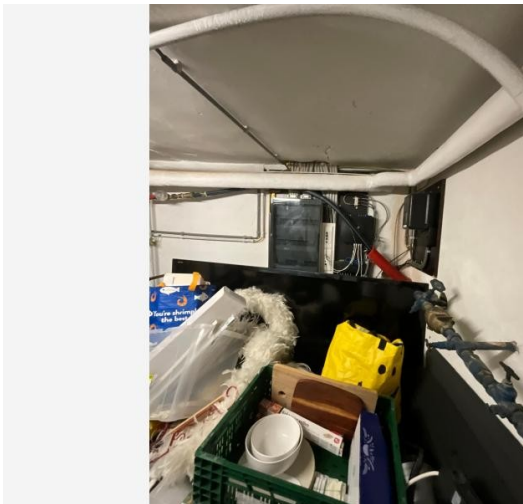
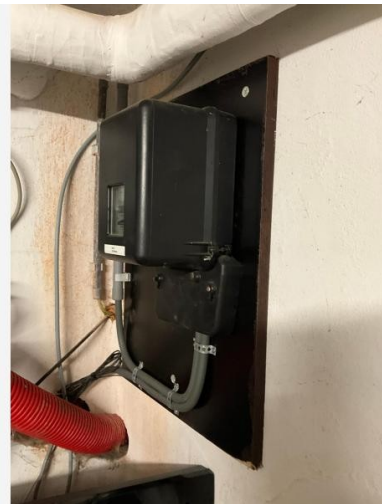
Het asbestmateriaal valt onder de mijlpaal van 2040.

Eindbeoordeling materiaalisico	Verhoogd materiaalisico en/of verhoogde kans op vezelvrijgave
--------------------------------	---

Gebondenheid	Categorie 1: hechtgebonden in oorsprong
Asbestsoort (vezeltype)	Crocidoliet aanwezig
Asbestconcentratie	Laag (< 50%)
Afschermingsgraad van het gehele materiaal	Geheel of deels (ook) vrij aan de binnenlucht
Toestand van het materiaal	Licht beschadigd, licht verweerd. Intact calciumsilicaatmateriaal of categorie III 'gebondenheid'

Beschrijving	Bakeliet schakelaars/stopcontacten
Omgeving	Binnen
Primaire drager	Communicatie en elektrische infrastructuur en uitrusting
Asbestmateriaal	Plaat, paneel, tablet - Type Bakeliet
Bindmiddel van asbestmateriaal	Kunststof of -hars
Gebondenheid op basis van bindmiddel	Hecht
Hoeveelheid (oppervlakte - dikte - aantal)	• 0,10 m ² - 1,00 cm - 1 stuk
Totaal volume	0,001 m ³
Eenvoudig bereikbaar	Ja
Bevestigingswijze	• Geschroefd
Identificatiemethode	Vaststelling zonder monsternamen
Destructieve handeling voor identificatie	Nee
Opmerking	De hoeveelheid is een schatting

- Zorg voor een veilig beheer en verwijder dit asbestmateriaal wanneer het bij werken eenvoudig bereikbaar wordt. Controleer de toestand jaarlijks op wijzigingen.

- Eenvoudige handelingen: mag via doe-het-zelf of door werknemer(s) met opleidingsattest eenvoudige handelingen
Deze toepassing kan door een aannemer die over een opleidingsattest eenvoudige handelingen beschikt of door een particulier (doe-het-zelf), verwijderd worden indien er geen verhoogd risico op vrijgave van asbestvezels (max. concentratie 0,01 vezels/cm³ - CODEX Art. VI.3-54) ontstaat en de toepassing voorafgaand wordt gefixeerd/bevochtigd; de individuele elementen zonder machinale werktuigen en zonder breken of gooien een voor een losgemaakt worden; en ten slotte in gesloten verpakking weggevoerd worden naar een erkend afvalpunt (recyclagepark).

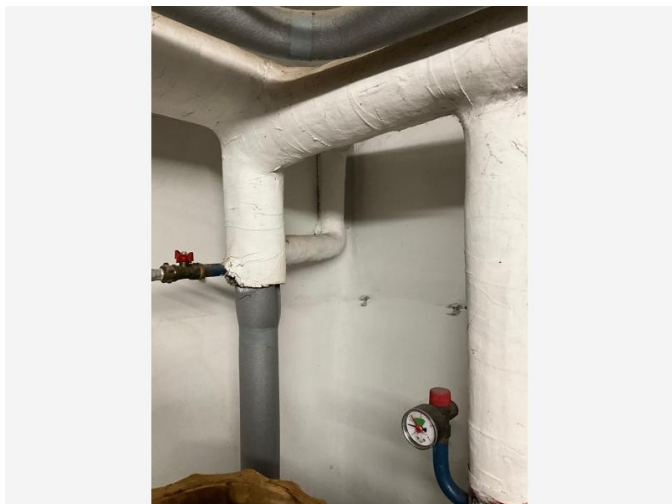
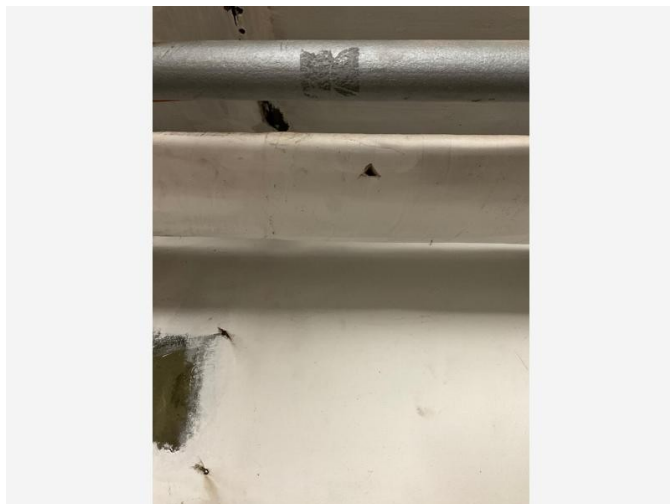
Het asbestmateriaal valt onder de mijlpaal van 2034.

Eindbeoordeling materiaalrisico	Verhoogd materiaalrisico en/of verhoogde kans op vezelvrijgave
---------------------------------	--

Gebondenheid	Categorie 2: niet-hechtgebonden met matrix
Asbestsoort (vezeltype)	Amfibool aanwezig, uitgezonderd crocidoliet
Asbestconcentratie	Hoog ($\geq 50\%$)
Afschermingsgraad van het gehele materiaal	Geheel of deels (ook) vrij aan de binnenlucht
Toestand van het materiaal	Licht beschadigd, licht verweerd. Intact calciumsilicaatmateriaal of categorie III 'gebondenheid'

#	Type	Referentie	Resultaat
2.1	Puntmonster	MM3 recht	Chrysotiel, Amosiet
2.2	Puntmonster	MM4 bocht	Chrysotiel, Amosiet

Beschrijving	Leidingisolatie
Omgeving	Binnen
Primaire drager	HVAC infrastructuur en uitrusting
Asbestmateriaal	In-situ afwerkingslagen - Thermische isolatie
Bindmiddel van asbestmateriaal	Gips - kalk
Gebondenheid op basis van bindmiddel	Niet-hechtgebonden
Hoeveelheid (lengte - omtrek - dikte - aantal)	<ul style="list-style-type: none">• 12,00 m - 40,00 cm - 3,00 cm - 1 stuk
Totaal volume	0,144 m ³
Eenvoudig bereikbaar	Ja
Bevestigingswijze	<ul style="list-style-type: none">• Verlijmd, ingegoten, versmeerd
Identificatiemethode	Vaststelling met monstername
Destructieve handeling voor identificatie	Nee
Opmerking	De hoeveelheid is een schatting en kan afwijken van de werkelijke toestand. Rechte stukken en bochten worden waar mogelijk apart bemonsterd.

- Zorg voor een veilig beheer. Vermijd het beschadigen van het asbestmateriaal. Controleer de toestand jaarlijks op wijzigingen.
- Verwijder dit asbestmateriaal zo snel mogelijk. Volg de toestand goed op.

- Hermetische zone (erkend asbestverwijderaar)
Deze toepassing kan enkel door een erkende asbestverwijderaar via de methodiek van hermetische zone verwijderd worden omdat verwijdering via de methodiek van eenvoudige handelingen en/of couveusezakmethode niet mogelijk is; en er automatisch een verhoogd risico op vrijgave van asbestvezels (max. concentratie 0,01 vezels/cm - CODEX Art. VI.3-54) ontstaat. (Bron: CODEX - Art. VI.3-61.- par 1.)

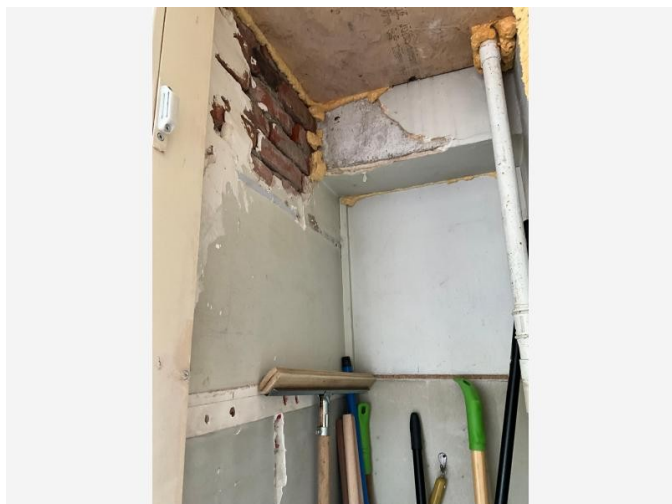
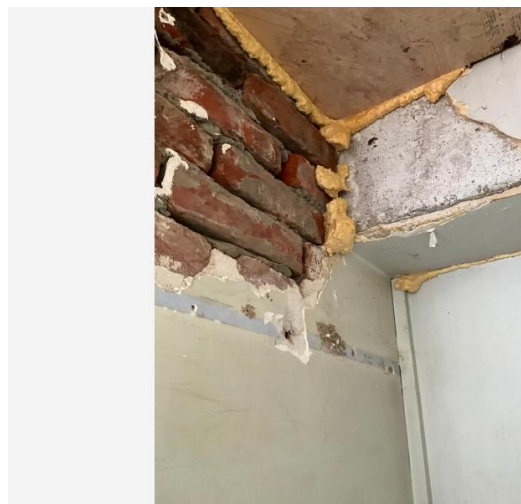
Fiche 3: Pleisterwerk wanden

Geen asbest

#	Type	Referentie	Resultaat
3.1	Mengmonster	MM1	Geen asbest

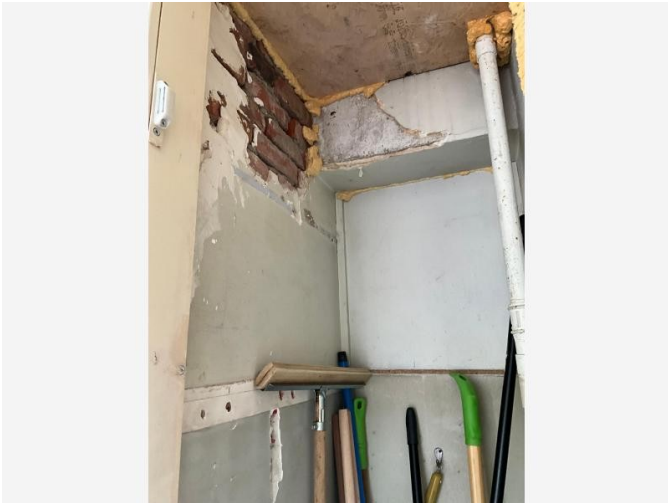
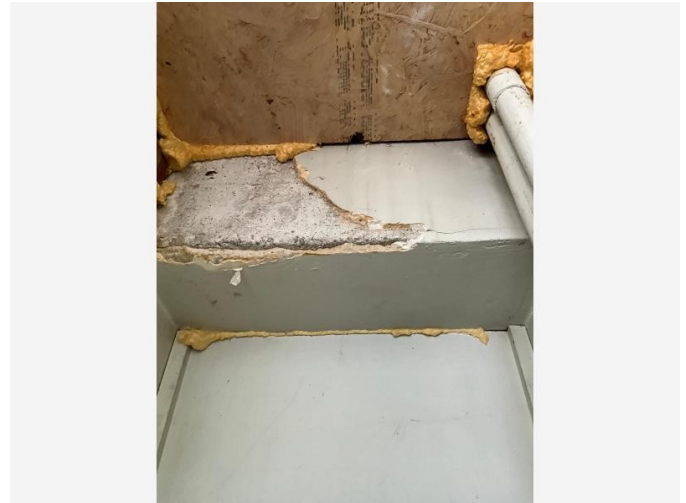
Fiche 4: Pleisterwerk plafonds

Geen asbest

#	Type	Referentie	Resultaat
4.1	Mengmonster	MM2	Geen asbest
