Asbestinventarisatetest

Deliestraat 7, 2490 Balen

Attestnummer : 20230816-000180.000

Zone 1: woning deliestraat 7 - balen

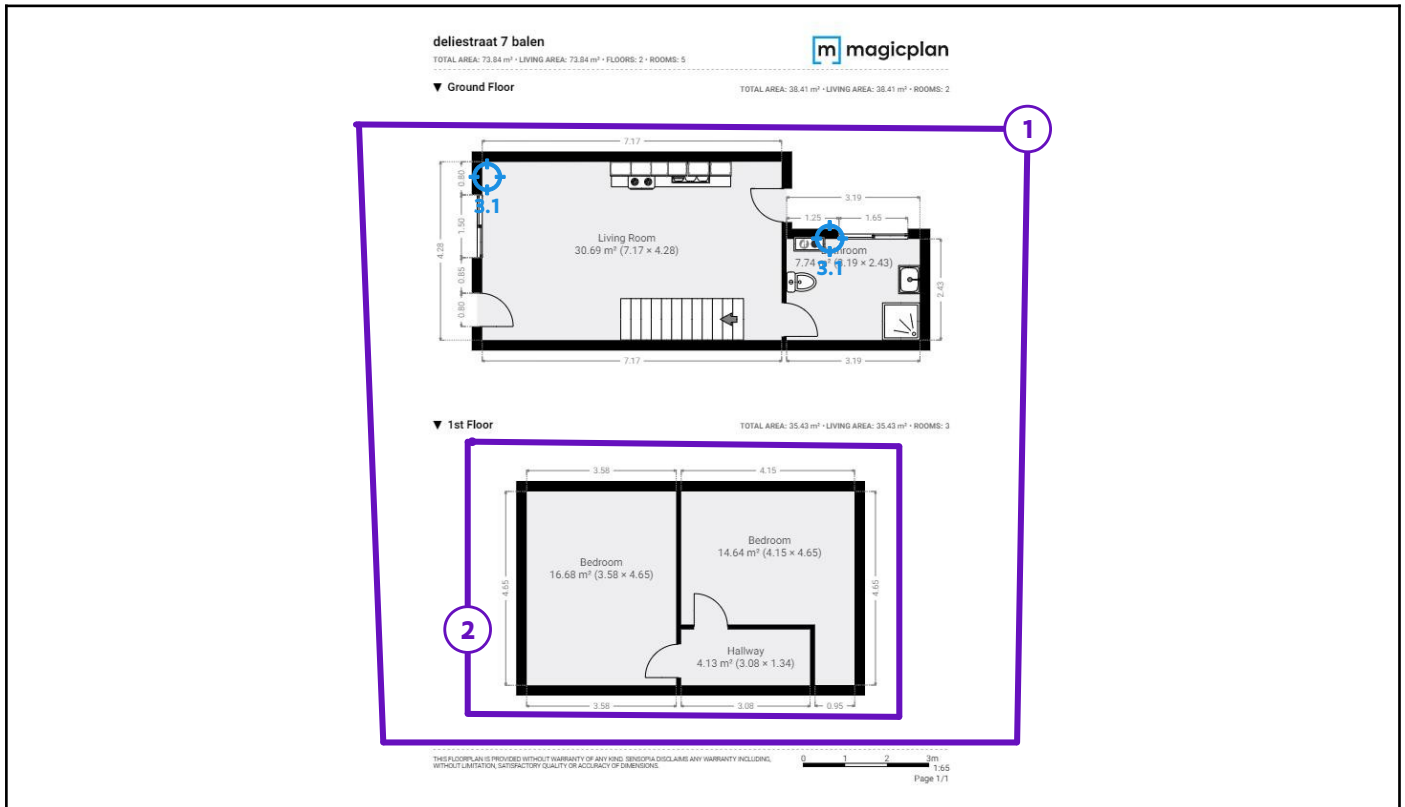
Plan 1.1: grondplan deliestraat 7 balen

Beschrijving	Type	Actie
1. plafond	Advies	-
2. onderdak	Advies	-
3. pleisterwerk binnenmuren	Geen asbest	-
3.1 Code: 01	Mengmonster	-

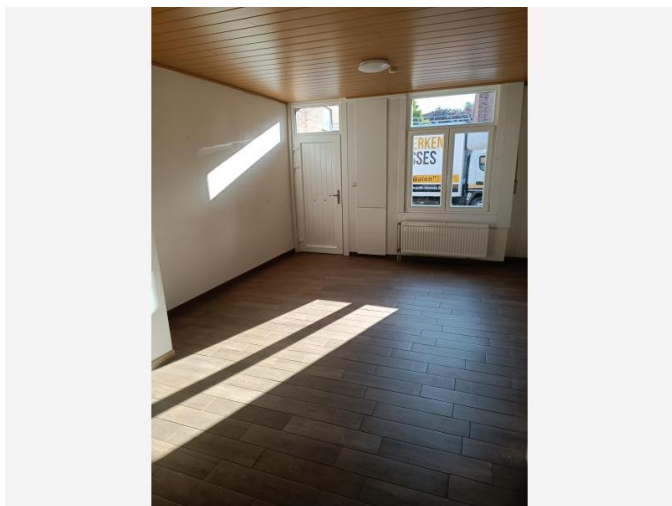
Vrije foto

het plafond bestaat uit hout of gyproc

Identificatiemethode	Vaststelling & expertise (niet-asbestverdacht)
----------------------	--

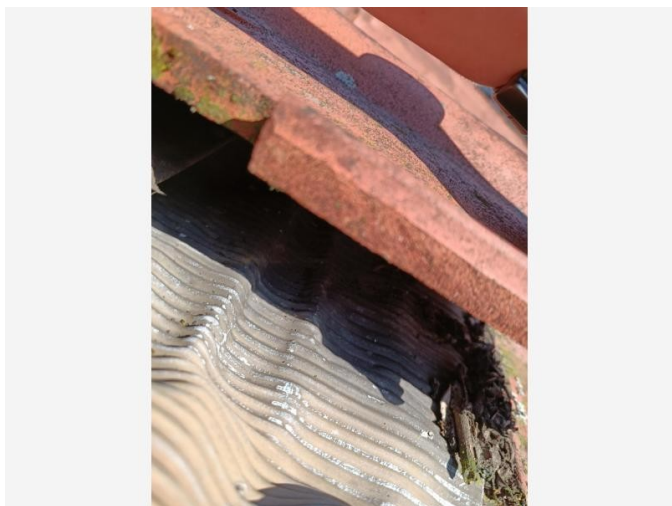
Vrije foto

geen asbesthoudend onderdak aangetroffen

Identificatiemethode	Vaststelling & expertise (niet-asbestverdacht)
----------------------	--

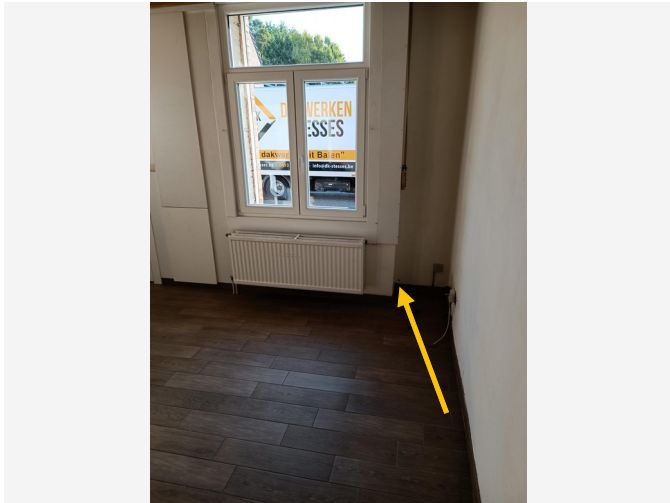
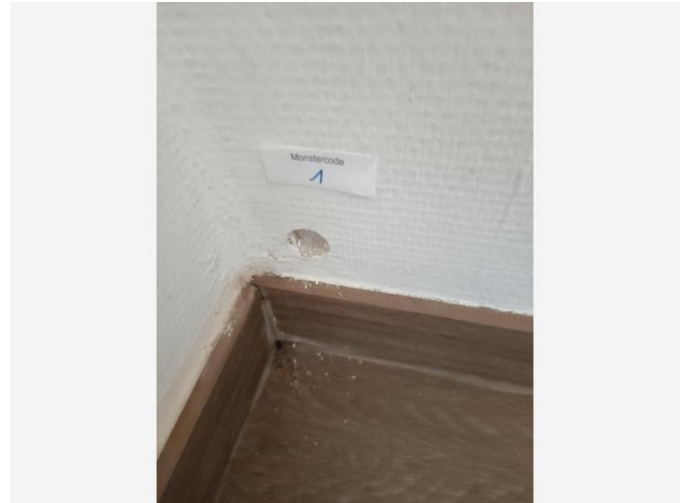
Fiche 3: pleisterwerk binnenmuren

Geen asbest

#	Type	Referentie	Resultaat
3.1	Mengmonster	01	Geen asbest

Beschrijving	pleisterwerk binnenmuren
Omgeving	Binnen
Primaire drager	Binnenwand
Bindmiddel van materiaal	Gips - kalk

Gebondenheid op basis van bindmiddel	Niet-hechtgebonden
Hoeveelheid (oppervlakte - dikte - aantal)	• 109,00 m ² - 1,00 cm - 1 stuk
Totaal volume	1,09 m ³
Identificatiemethode	Vaststelling met monstername
Destructieve handeling voor identificatie	Nee
Opmerking	van de oorspronkelijke 109 m2 is slecht 15m2 bereikbaar voor staalname. de rest zit allemaal achter gypoc of hout. (geen stookruimte of inkomhal aanwezig)
