# Asbestinventarisatetest

Gompelbaan 155, 2400 Mol

Attestnummer : 20230928-000523.000

## Niet-asbestveilig

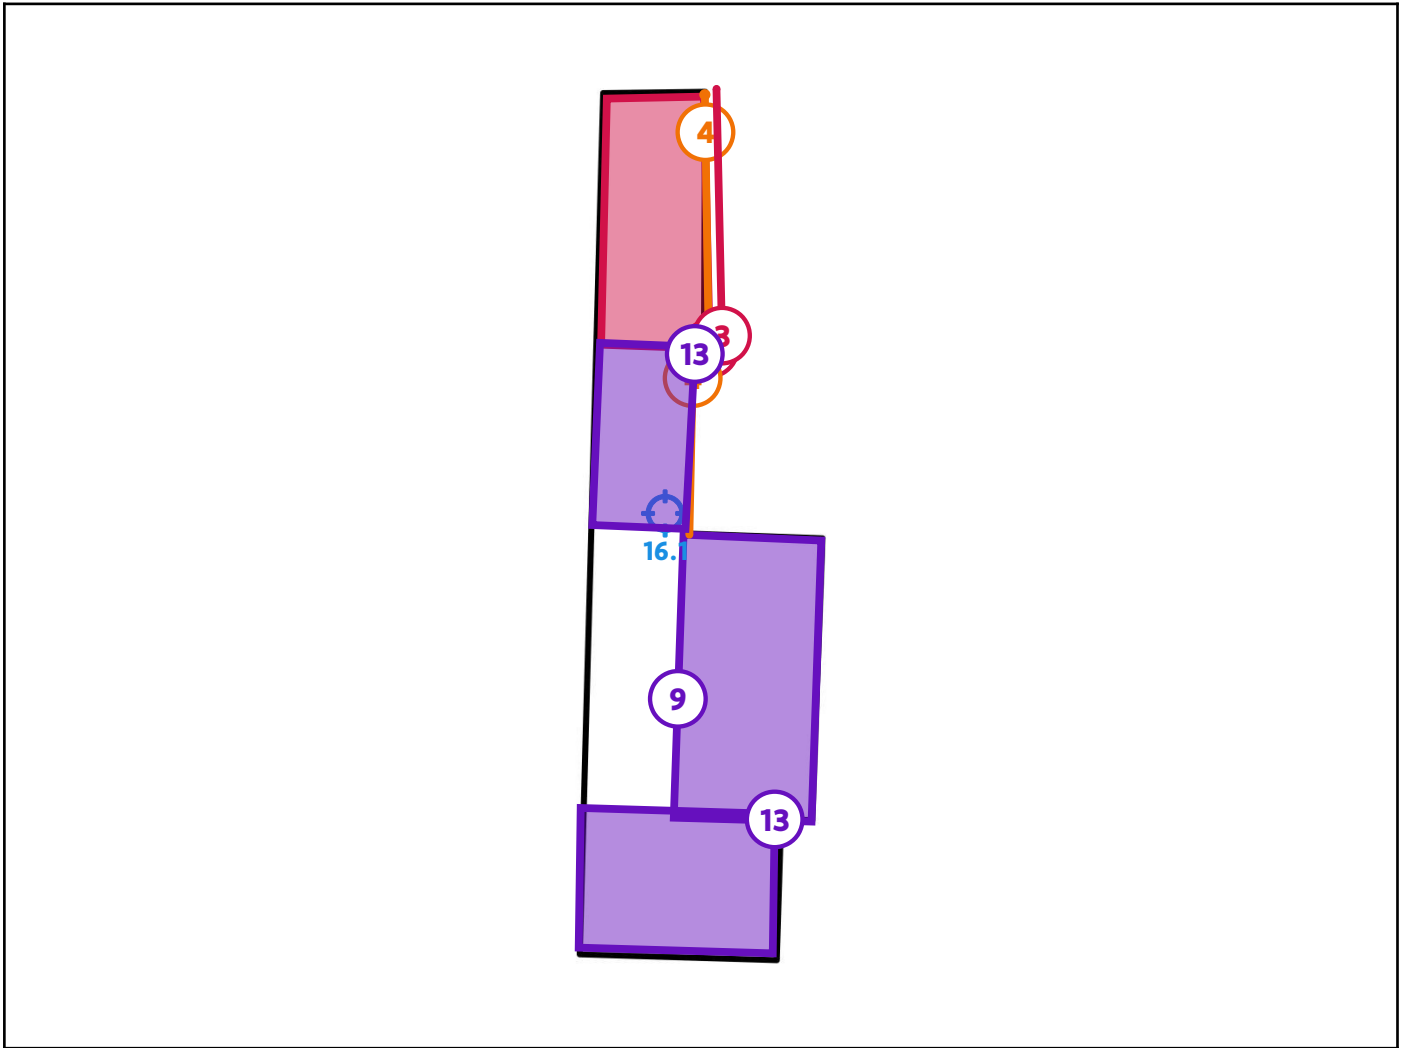
# Plan 1.1: Hoofdgebouw plan

Beschrijving	Type	Actie
1. Golfplaten garage en bijgebouw	Asbestmateriaal	Dringend verwijderen
3. Dakgoot - regenton	Asbestmateriaal	Dringend verwijderen
4. Stopverf	Asbestmateriaal	Verwijderen
9. Roofing	Beperking	-
13. Geen onderdak aanwezig	Advies	-
16. Pleisterwerk muren	Geen asbest	-
16.1 Code: STL0737704AK	Mengmonster	-

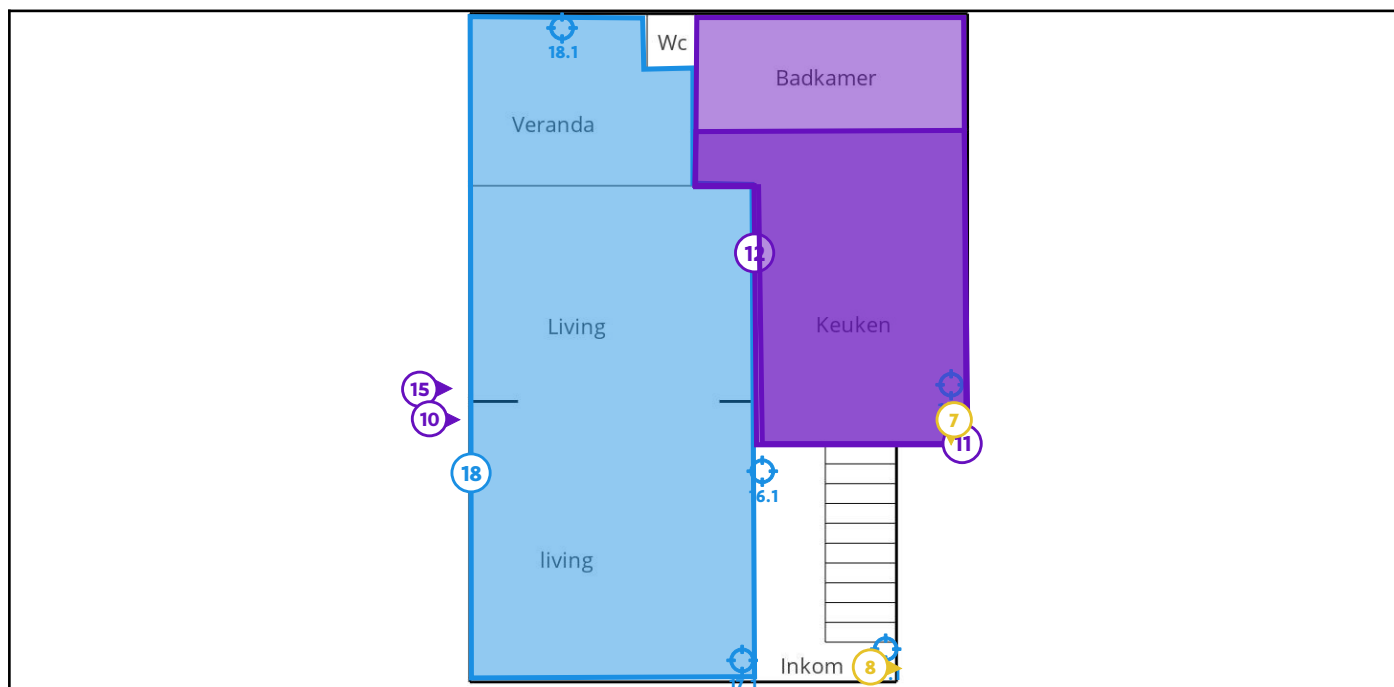
## Plan 1.2: Gelijkvloers plan

Beschrijving	Type	Actie
7. Lichtschakelaar en stopcontact	Asbestmateriaal	Zorgvuldig beheren
8. Bakeliet meterkast	Asbestmateriaal	Zorgvuldig beheren
10. Leiding-, verluchting-, wacht- en/of afvoerbuizen	Advies	-
11. Beperking pleisterwerk plafond	Advies	-
12. Vinylvloer	Advies	-
15. Onderliggende vloeren- lijmen onbekend	Advies	-
16. Pleisterwerk muren	Geen asbest	-
16.1 Code: STL0737704AK	Mengmonster	-
17. Pleisterwerk plafond	Geen asbest	-
17.1 Code: STL0737703AK	Mengmonster	-

18. Stenen vloer ook onder laminaat en vinyl	Geen asbest	-
18.1 Code: STL0737680AK	Puntmonster	-

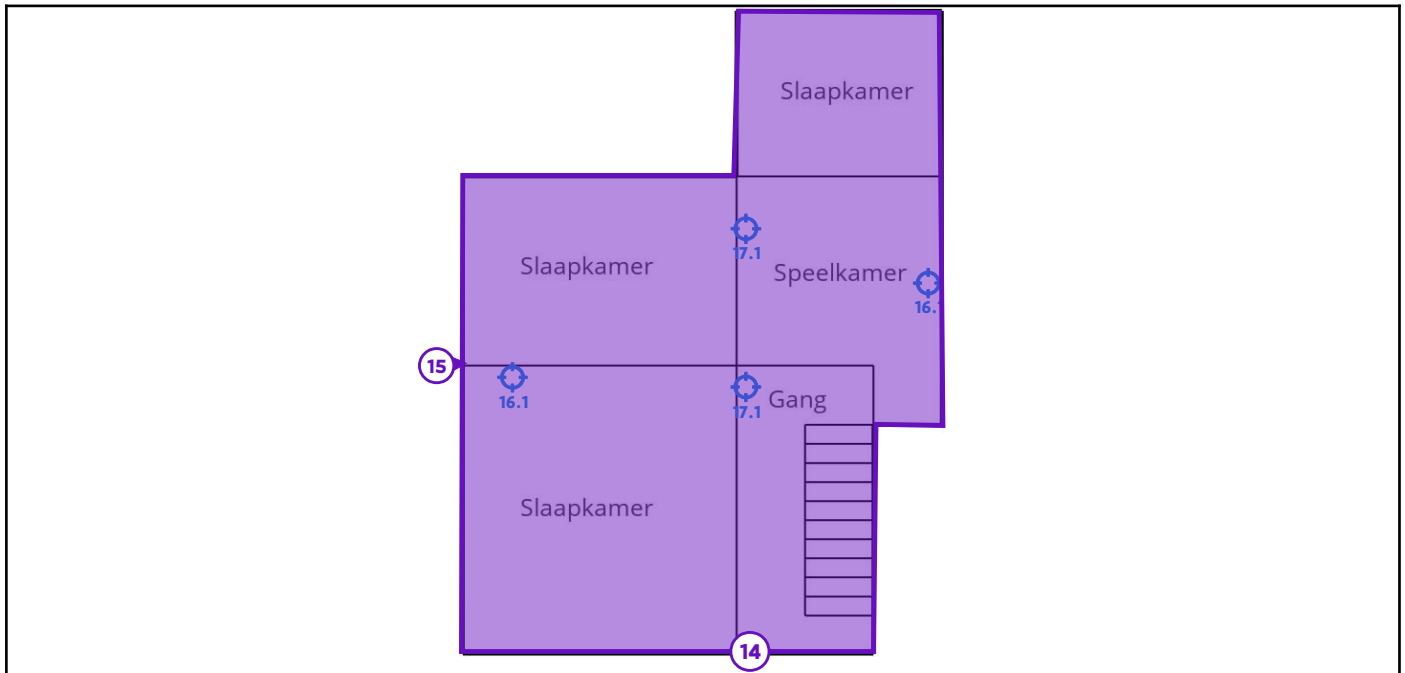
## Plan 1.3: Eerste verdiep plan

Beschrijving	Type	Actie
14. Blauw tapijt onder laminaat	Advies	-
15. Onderliggende vloeren- lijmen onbekend	Advies	-
16. Pleisterwerk muren	Geen asbest	-
16.1 Code: STL0737704AK	Mengmonster	-
17. Pleisterwerk plafond	Geen asbest	-
17.1 Code: STL0737703AK	Mengmonster	-

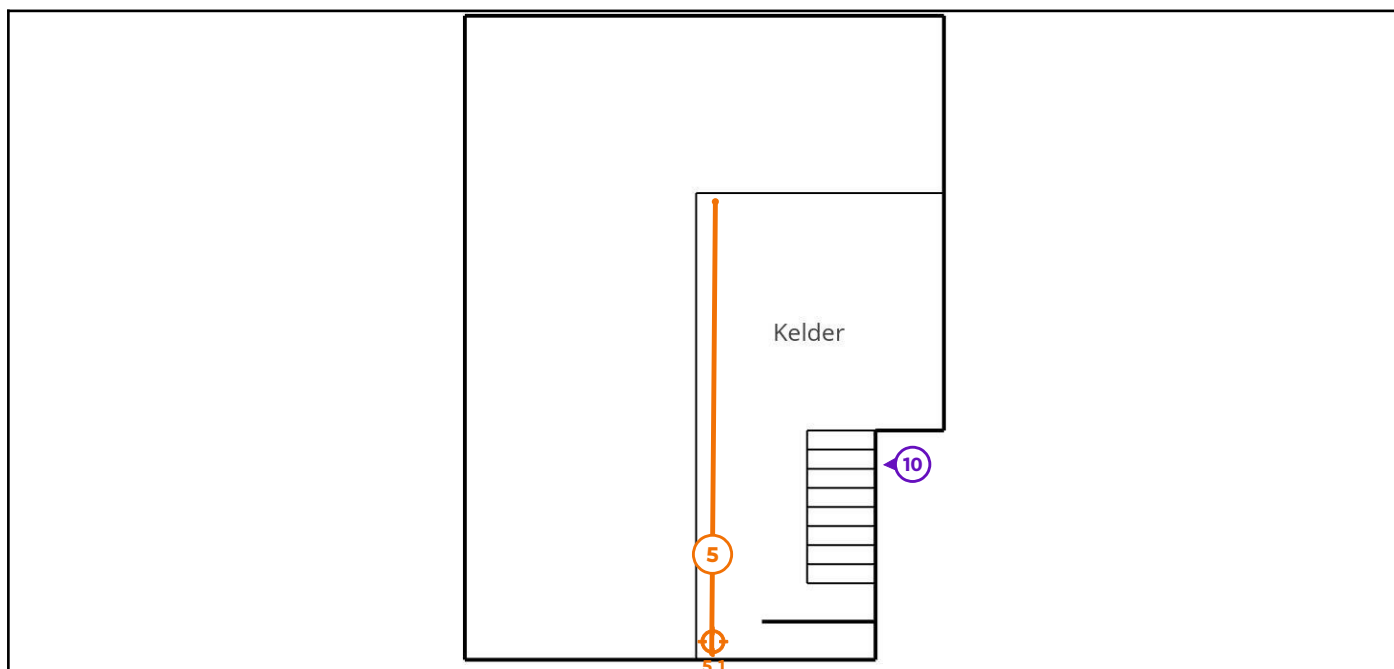
## Plan 1.4: Kelder plan

Beschrijving	Type	Actie
5. Leidingisolatie bitumen	Asbestmateriaal	<a href="#">Verwijderen</a>
5.1 Code: STL0737681AK	Puntmonster	-
10. Leiding-, verluchting-, wacht- en/of afvoerbuizen	Advies	-

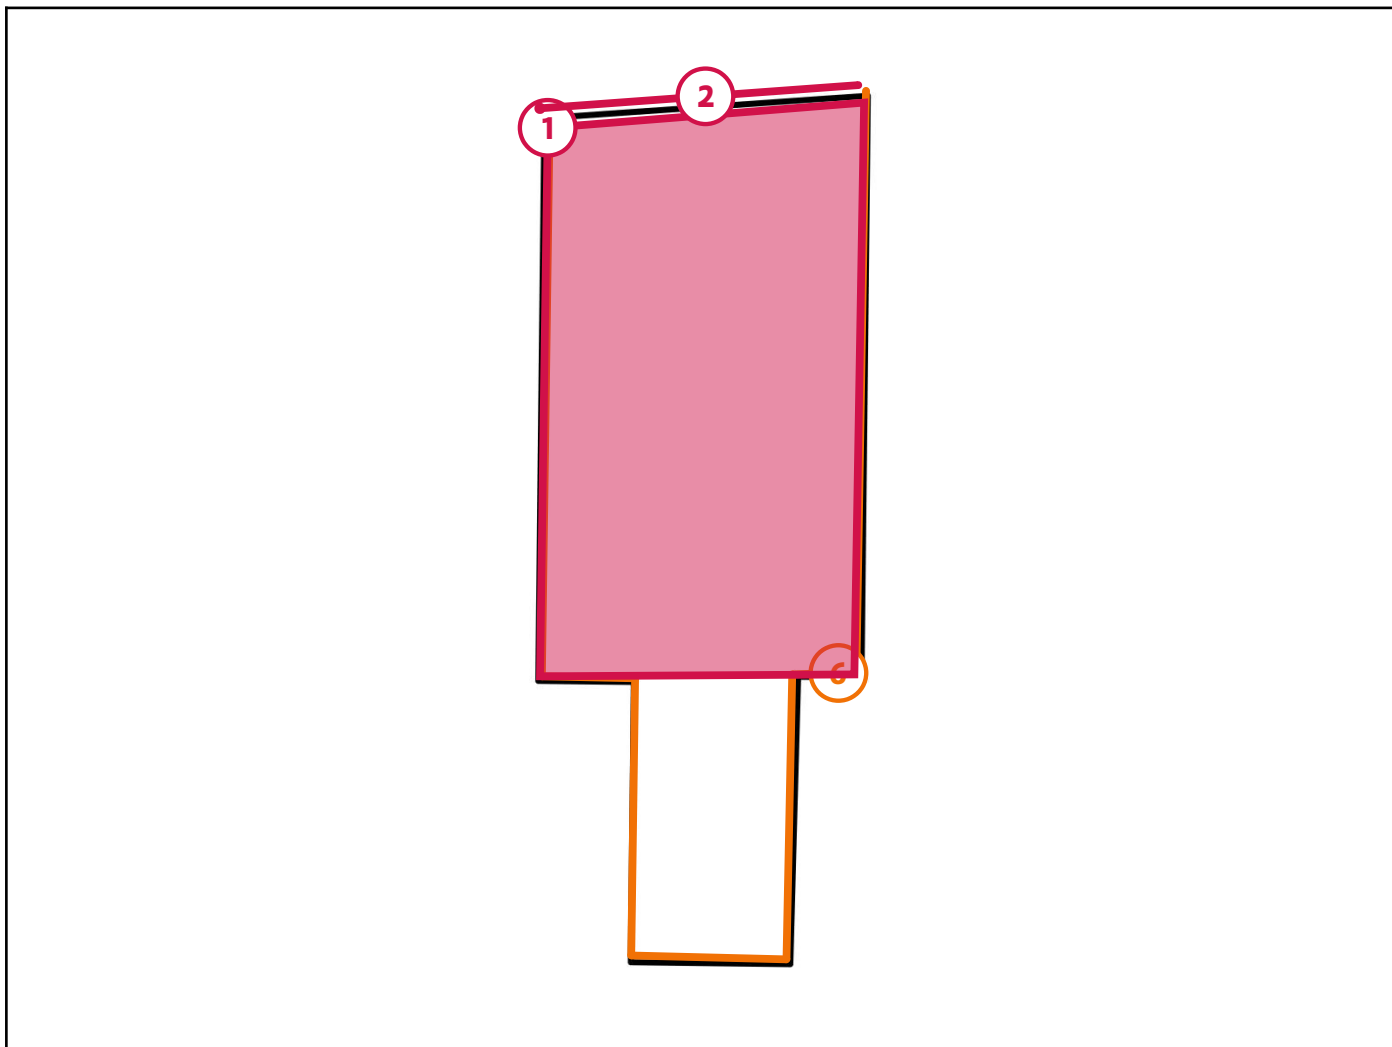
## Plan 2.1: Bijgebouw plan

Beschrijving	Type	Actie
1. Golfplaten garage en bijgebouw	Asbestmateriaal	Dringend verwijderen
2. Golfplaten buitenschil garage	Asbestmateriaal	Dringend verwijderen
6. Cementplaten	Asbestmateriaal	Verwijderen

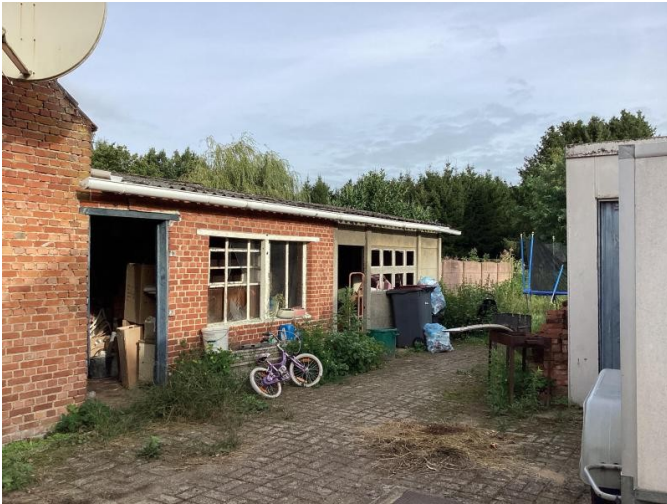
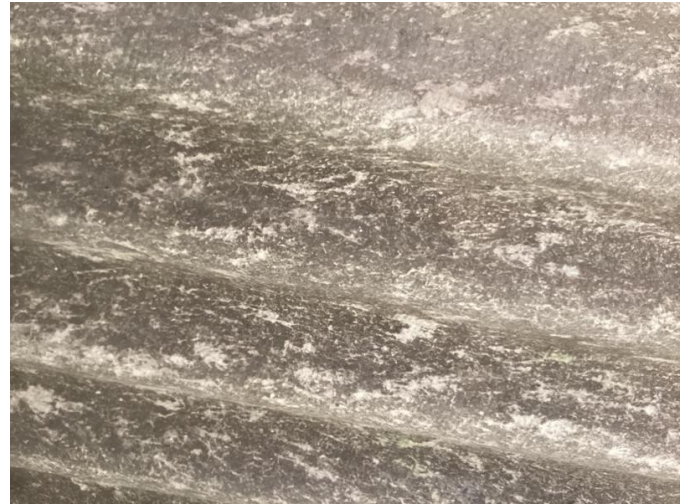
Eindbeoordeling materiaalrisico	Hoog materiaalrisico en/of hoge kans op vezelvrijgave
---------------------------------	---

Gebondenheid	Categorie 1: hechtgebonden in oorsprong
Asbestsoort (vezeltype)	Crocidoliet aanwezig
Asbestconcentratie	Laag (< 50%)
Afschermingsgraad van het gehele materiaal	Geheel of deels (ook) vrij aan de binnenlucht
Toestand van het materiaal	Matig beschadigd, matig verweerd

Beschrijving	Golfplaten garage en bijgebouw
Omgeving	Buiten
Primaire drager	Plat dak
Asbestmateriaal	Dak- en gevelbekleding - Golfplaat
Bindmiddel van asbestmateriaal	Cement
Gebondenheid op basis van bindmiddel	Hecht
Hoeveelheid (oppervlakte - aantal)	<ul style="list-style-type: none"><li>• 30,00 m<sup>2</sup> - 1 stuk</li><li>• 15,00 m<sup>2</sup> - 1 stuk</li></ul>
Totale oppervlakte	45,00 m <sup>2</sup>
Eenvoudig bereikbaar	Ja
Bevestigingswijze	<ul style="list-style-type: none"><li>• Geschroefd</li></ul>
Identificatiemethode	Vaststelling zonder monsternamen
Destructieve handeling voor identificatie	Nee

**Dringend verwijderen**

- Zorg voor een veilig beheer. Vermijd het beschadigen van het asbestmateriaal. Controleer de toestand jaarlijks op wijzigingen.
- Hemelwater dat afspoelt van asbestcement daken of gevels kan asbestdeeltjes bevatten. Gebruik het enkel voor gesloten circuits (bv. spoelen toiletten). Reinig na het vervangen van het dak of de gevel de dakgoten en regenwaterput of -ton om asbesthoudend sediment of slib te verwijderen

- Eenvoudige handelingen: mag via doe-het-zelf of door werknemer(s) met opleidingsattest eenvoudige handelingen  
Men mag deze hechtgebonden toepassing in buitenlucht zelf verwijderen,

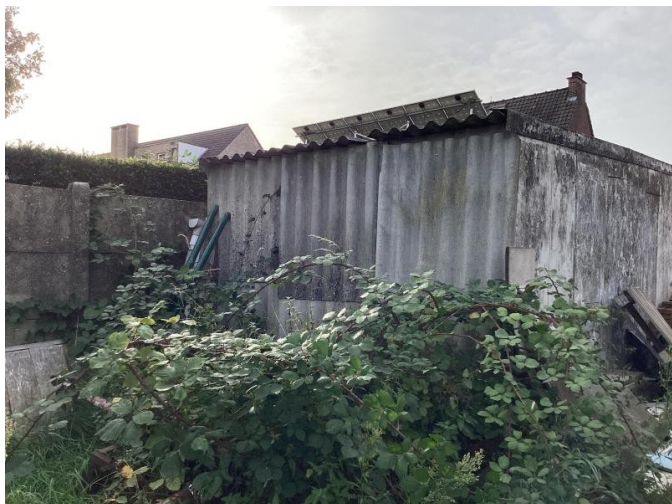
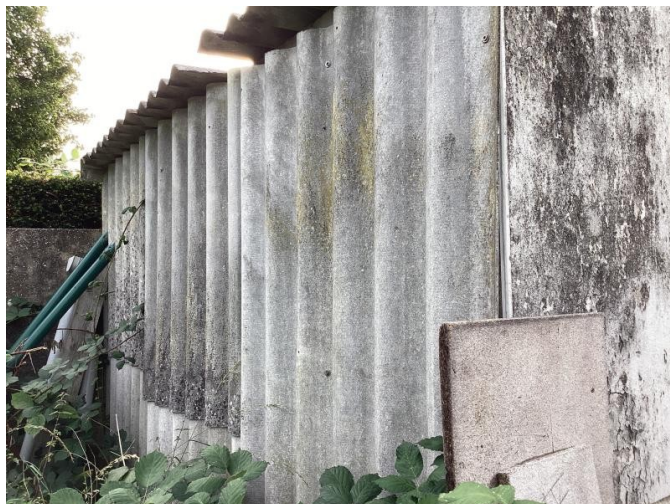
Eindbeoordeling materiaalrisico	Hoog materiaalrisico en/of hoge kans op vezelvrijgave
---------------------------------	---

Gebondenheid	Categorie 1: hechtgebonden in oorsprong
Asbestsoort (vezeltype)	Crocidoliet aanwezig
Asbestconcentratie	Laag (< 50%)
Afschermingsgraad van het gehele materiaal	Geheel of deels (ook) vrij aan de binnenlucht
Toestand van het materiaal	Matig beschadigd, matig verweerd

Beschrijving	Golfplaten buitenschil garage
Omgeving	Buiten
Primaire drager	Wand buitenschil
Asbestmateriaal	Dak- en gevelbekleding - Golfplaat
Bindmiddel van asbestmateriaal	Cement
Gebondenheid op basis van bindmiddel	Hecht
Hoeveelheid (oppervlakte - aantal)	<ul style="list-style-type: none"><li>• 8,00 m<sup>2</sup> - 1 stuk</li></ul>
Totale oppervlakte	8,00 m <sup>2</sup>
Eenvoudig bereikbaar	Ja
Bevestigingswijze	<ul style="list-style-type: none"><li>• Geschroefd</li></ul>
Identificatiemethode	Vaststelling zonder monstername
Destructieve handeling voor identificatie	Nee

**Dringend verwijderen**

- Zorg voor een veilig beheer. Vermijd het beschadigen van het asbestmateriaal. Controleer de toestand jaarlijks op wijzigingen.
- Hemelwater dat afspoelt van asbestcement daken of gevels kan asbestdeeltjes bevatten. Gebruik het enkel voor gesloten circuits (bv. spoelen toiletten). Reinig na het vervangen van het dak of de gevel de dakgoten en regenwaterput of -ton om asbesthoudend sediment of slib te verwijderen

- Eenvoudige handelingen: mag via doe-het-zelf of door werknemer(s) met opleidingsattest eenvoudige handelingen  
Men mag deze hechtgebonden toepassing in buitenlucht zelf verwijderen,

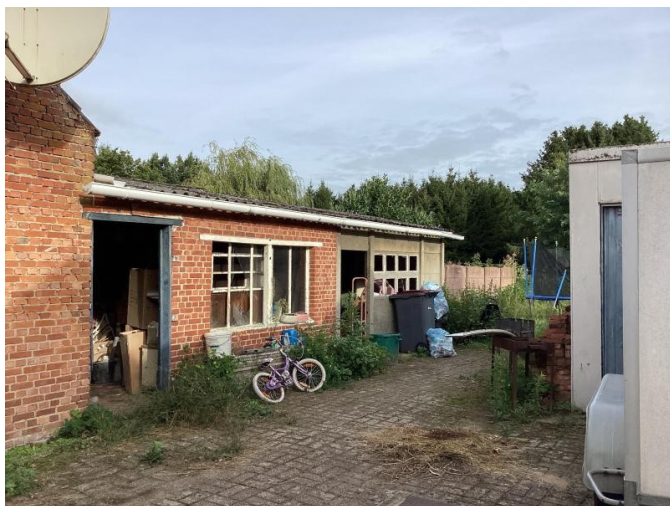
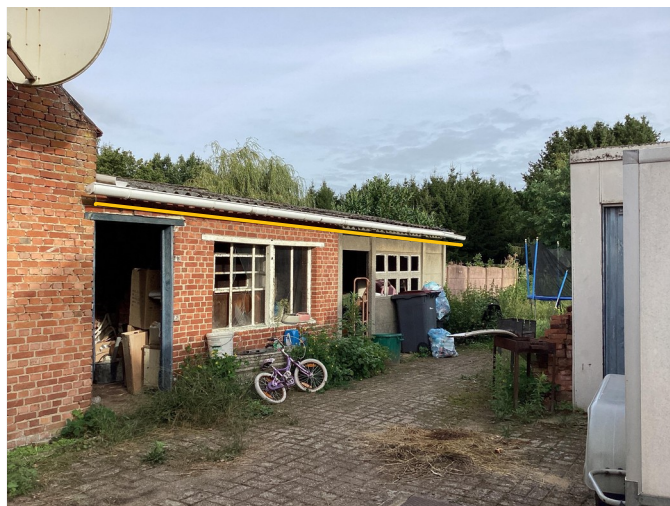
Gecontamineerd slib in dakgoten bevat losse asbestvezels en brokjes sterk verveerd asbestcement, vaak met (opgedroogd) mos. Het gaat dus niet over een hechtgebonden toepassing. Verwijdering kan echter wel met de techniek van de eenvoudige handelingen. Zorg er wel voor dat het slib vochtig genoeg is. Als het slib te droog is, kunnen tijdens de verwijdering asbestvezels vrijkomen in de omgevingslucht.

In dakgoten zal zich op termijn een laagje sediment vormen. In dit bezinksel zullen ook (niet vast te stellen) resten (asbestcementdeeltjes en asbestvezelbundels) aanwezig zijn.

Diverse studies toonden aan de asbestcementen daken verweren vanaf een levensduur van 15 à 20 jaar. Weersinvloeden, trillingen, mestdampen en bewegingen van het dakgebinte zijn factoren die deze verwerking in de hand werken. Hemelwater heeft een licht zuur karakter wat de cementmatrix aantast. Mestdampen hebben een corrosief karakter. Naarmate deze aantasting zich verder zet, wordt de cementmatrix meer en meer verzwakt en gaan kleine cementdeeltjes en asbestvezelbundels loskomen en meespoelen met het hemelwater. Dit asbesthoudend hemelwater vloeit weg naar op de onderliggende dakgoot.

Beschrijving	Dakgoot - regenton
Type afvalstof	Betreft resten (contaminatie) van verwerking of beschadiging
Type resten (contaminatie)	<ul style="list-style-type: none"> <li>• Stof, deeltjes &lt; 4 mm, flinters, gruis (los, opliggend)</li> </ul>

**Dringend verwijderen**

- Verwijder het asbestafval.

- Eenvoudige handelingen: mag via doe-het-zelf of door werknemer(s) met opleidingsattest eenvoudige handelingen  
Men mag de dakgoot zelf reinigen.

- draag de nodige PBM's: tenminste een masker met FFP3-filter, wegwercoverall en handschoenen.
- reinig uw dakgoot alleen bij nat weer
- reinig de dakgoot met de hand
- gooi het afvalwater (emmer) in de riool of toilet.
- verzamel het slib en gooi het dubbel verpakt bij het restafval.
- vouw de verontreinigde doeken op en stop ze goed verpakt bij het asbestafval.
- spoel uw schoenen buiten af.
- doe als laatste uw wegwercoverall en stofmasker uit, stop ze in een dubbele verpakking en voeg ze bij het asbestafval.

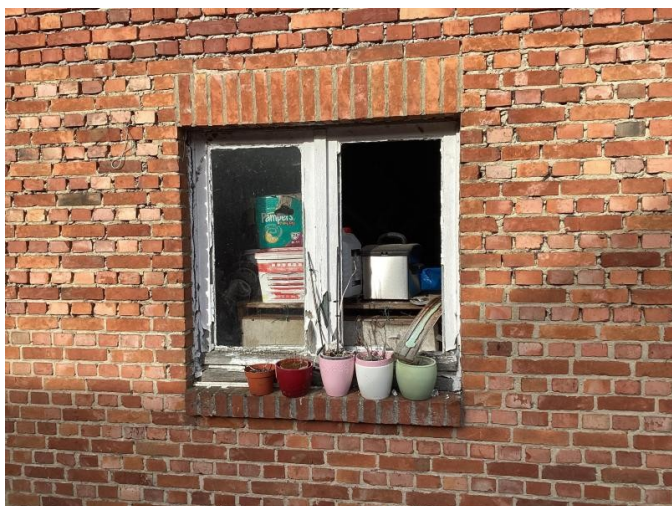
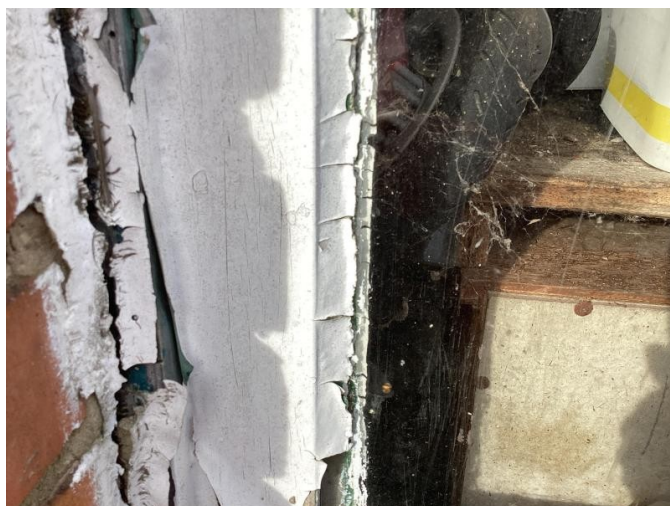
Eindbeoordeling materiaalrisico	Verhoogd materiaalrisico en/of verhoogde kans op vezelvrijgave
---------------------------------	--

<b>Asbestsoort (vezeltype)</b>	Amfibool aanwezig, uitgezonderd crocidoliet
<b>Asbestconcentratie</b>	Laag (< 50%)
<b>Afschermingsgraad van het gehele materiaal</b>	Geheel of deels vrij aan de buitenlucht
<b>Toestand van het materiaal</b>	Matig beschadigd, matig verweerd

<b>Beschrijving</b>	Stopverf
<b>Omgeving</b>	Buiten
<b>Primaire drager</b>	Wandopening verticaal (raam, deur, ...)
<b>Asbestmateriaal</b>	In-situ afwerkingslagen - Pasta, stopverf, voegsel, stopsel, vulsel, mastiek, katten, ...
<b>Bindmiddel van asbestmateriaal</b>	Katten, mastiek, pasta
<b>Gebondenheid op basis van bindmiddel</b>	Hecht
<b>Hoeveelheid (gewicht - aantal)</b>	<ul style="list-style-type: none"> <li>• 0,51 kg - 1 stuk</li> </ul>
<b>Totaal gewicht</b>	0,51 kg
<b>Eenvoudig bereikbaar</b>	Ja
<b>Bevestigingswijze</b>	<ul style="list-style-type: none"> <li>• Verlijmd, ingegoten, versmeerd</li> </ul>
<b>Identificatiemethode</b>	Vaststelling zonder monstername
<b>Destructieve handeling voor identificatie</b>	Nee

Verwijderen

- Zorg voor een veilig beheer. Vermijd het beschadigen van het asbestmateriaal. Controleer de toestand jaarlijks op wijzigingen.

- Eenvoudige handelingen: mag via doe-het-zelf of door werknemer(s) met opleidingsattest eenvoudige handelingen  
Men mag deze toepassing in buitenlucht zelf verwijderen,

- Hou minderjarigen uit de buurt.
- Vermijd stof door de stopverf te bevochtigen of te fixeren. Dat doet u door water te vernevelen of door een aangepast fixeermiddel te gebruiken. U vindt zo'n fixeermiddel in de gespecialiseerde bouwhandel.

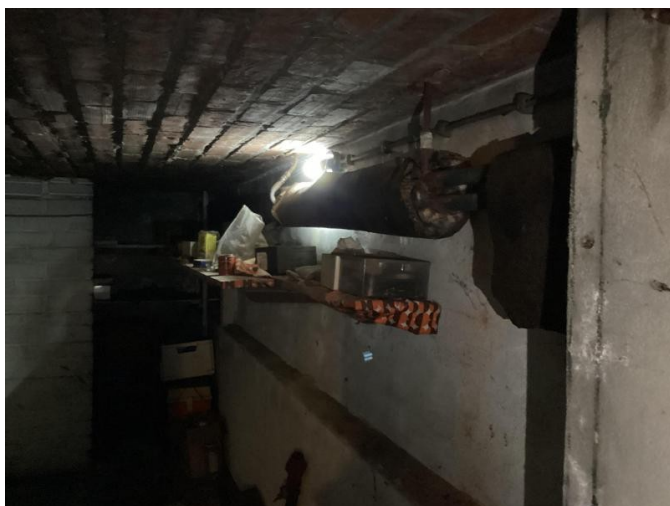
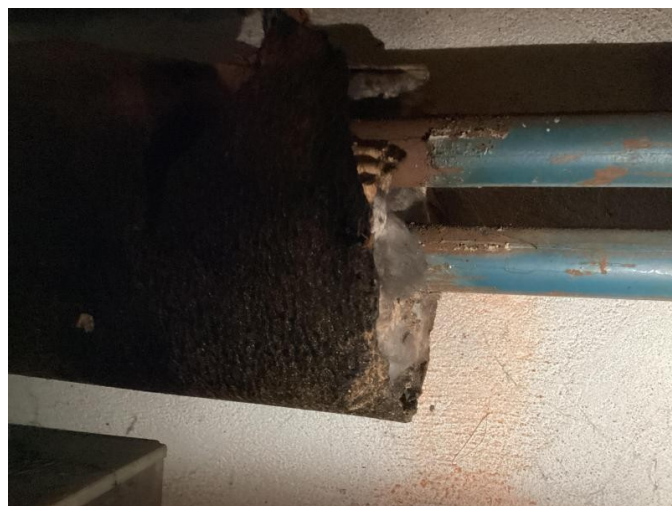
Eindbeoordeling materiaalrisico	Verhoogd materiaalrisico en/of verhoogde kans op vezelvrijgave
---------------------------------	--

Gebondenheid	Categorie 1: hechtgebonden in oorsprong
Asbestsoort (vezeltype)	Alleen chrysotiel
Asbestconcentratie	Laag (< 50%)
Afschermingsgraad van het gehele materiaal	Geheel of deels (ook) vrij aan de binnenlucht
Toestand van het materiaal	Matig beschadigd, matig verweerd

#	Type	Referentie	Resultaat
5.1	Puntmonster	STL0737681AK	Chrysotiel

Beschrijving	Leidingisolatie bitumen
Omgeving	Binnen
Primaire drager	Sanitaire infrastructuur en uitrusting (toe- en afvoer)
Asbestmateriaal	In-situ afwerkingslagen - Thermische isolatie
Bindmiddel van asbestmateriaal	Bitumen (roofing, teer, asfalt)
Gebondenheid op basis van bindmiddel	Hecht
Hoeveelheid (lengte - omtrek - dikte - aantal)	• 9,00 m - 45,00 cm - 0,50 cm - 1 stuk

Verwijderen

- Eenvoudige handelingen: enkel door erkend asbestverwijderaar  
De bitumenlaag is een hechtgebonden toepassing.

Doordat de bitumen ook rond de wol zit, is het makkelijk los te krijgen en is de verwijderingsmethode met eenvoudige handelingen door een erkend asbestverwijderaar voldoende.

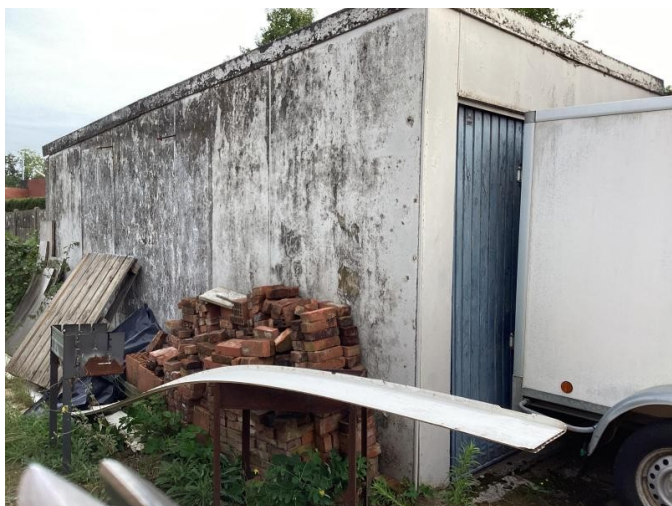
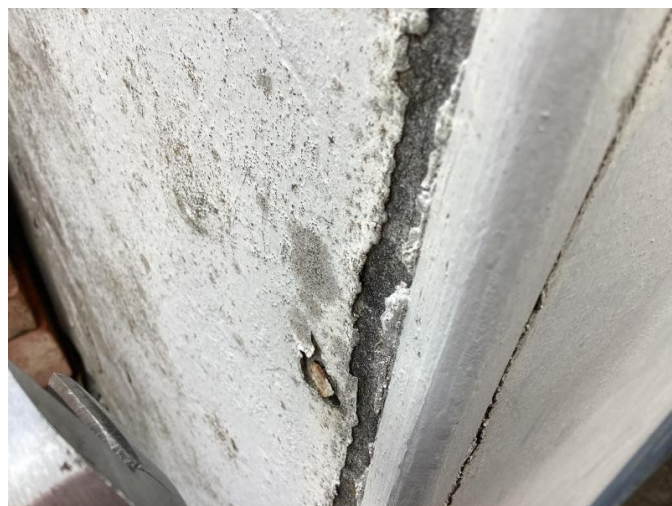
<b>Beschrijving</b>	Cementplaten
<b>Omgeving</b>	Buiten
<b>Primaire drager</b>	Wand buitenschil
<b>Asbestmateriaal</b>	Plaat, paneel, tablet - Generiek
<b>Bindmiddel van asbestmateriaal</b>	Cement
<b>Gebondenheid op basis van bindmiddel</b>	Hecht
<b>Hoeveelheid (oppervlakte - dikte - aantal)</b>	<ul style="list-style-type: none"> <li>• 40,00 m<sup>2</sup> - 1,00 cm - 1 stuk</li> </ul>
<b>Totaal volume</b>	0,40 m <sup>3</sup>
<b>Eenvoudig bereikbaar</b>	Ja
<b>Bevestigingswijze</b>	<ul style="list-style-type: none"> <li>• Geschroefd</li> <li>• Genageld, geniet</li> </ul>
<b>Identificatiemethode</b>	Vaststelling zonder monsternamen
<b>Destructieve handeling voor identificatie</b>	Nee

Verwijderen

- Zorg voor een veilig beheer. Vermijd het beschadigen van het asbestmateriaal. Controleer de toestand jaarlijks op wijzigingen.

- Eenvoudige handelingen: mag via doe-het-zelf of door werknemer(s) met opleidingsattest eenvoudige handelingen  
Men mag deze hechtgebonden toepassing zelf verwijderen,

- Hou minderjarigen uit de buurt.
- Vermijd stof door de platen te bevochtigen of te fixeren. Dat doet u door water te vernevelen of door een aangepast fixeermiddel te gebruiken. U vindt zo'n fixeermiddel in de gespecialiseerde bouwhandel.
- Demonteer de platen door ze één voor één met de hand los te maken of los te schroeven.
- Gebruik alleen handwerktuigen, zoals een schroevendraaier of een handzaag. Vermijd krachtige mechanische werktuigen zoals boor- en schuurmachines, zaag- en slijpschijven: die kunnen asbestvezels

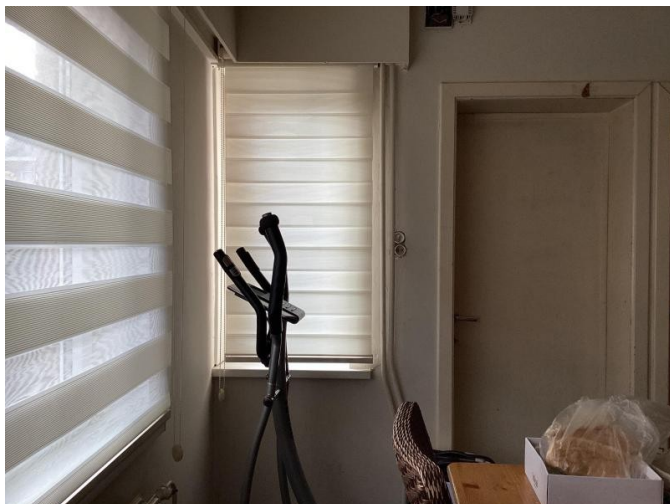
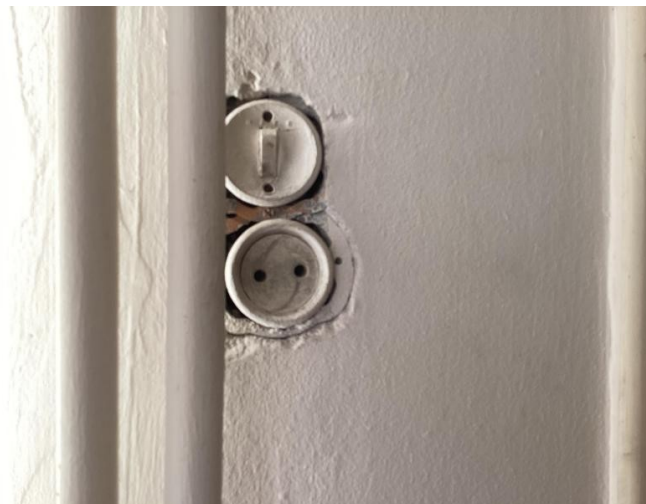
Beschrijving	Lichtschakelaar en stopcontact
Omgeving	Binnen
Primaire drager	Communicatie en elektrische infrastructuur en uitrusting
Asbestmateriaal	Plaat, paneel, tablet - Type Bakeliet
Bindmiddel van asbestmateriaal	Kunststof of -hars
Gebondenheid op basis van bindmiddel	Hecht
Hoeveelheid (oppervlakte - dikte - aantal)	• 0,10 m <sup>2</sup> - 5,00 cm - 1 stuk
Totaal volume	0,005 m <sup>3</sup>
Eenvoudig bereikbaar	Ja
Bevestigingswijze	• Geschroefd
Identificatiemethode	Vaststelling zonder monstername
Destructieve handeling voor identificatie	Nee

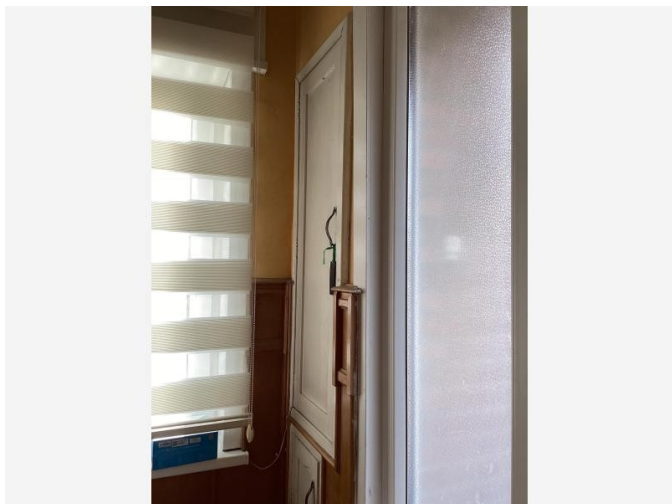
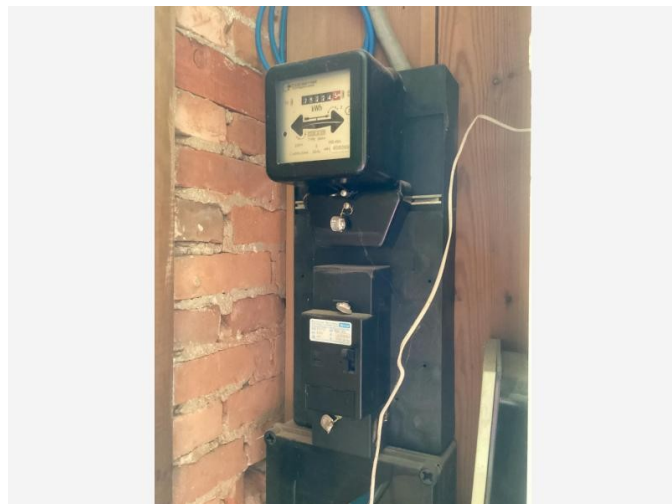
Beschrijving	Bakeliet meterkast
Omgeving	Binnen
Primaire drager	Communicatie en elektrische infrastructuur en uitrusting
Asbestmateriaal	Plaat, paneel, tablet - Type Bakeliet
Bindmiddel van asbestmateriaal	Kunststof of -hars
Gebondenheid op basis van bindmiddel	Hecht
Hoeveelheid (oppervlakte - dikte - aantal)	• 0,10 m <sup>2</sup> - 10,00 cm - 1 stuk
Totaal volume	0,01 m <sup>3</sup>
Eenvoudig bereikbaar	Ja
Bevestigingswijze	• Geschroefd
Identificatiemethode	Vaststelling zonder monsternamen
Destructieve handeling voor identificatie	Nee

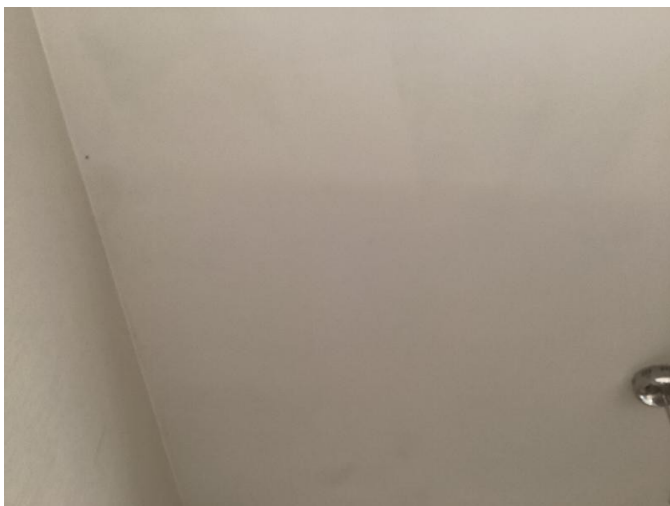
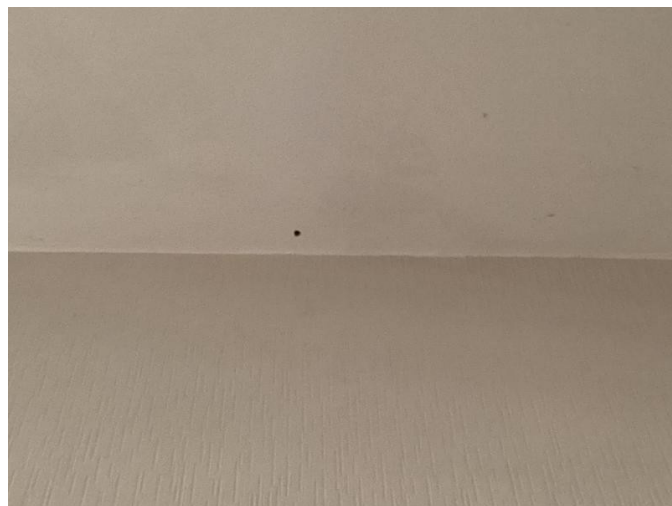
# Fiche 17: Pleisterwerk plafond

Geen asbest
