# Asbestinventarisatetest

Adjutant De Keyserstraat 36, 3970 Leopoldsburg

Attestnummer : 20240131-000294.000

Uitgegeven op : 31.01.2024

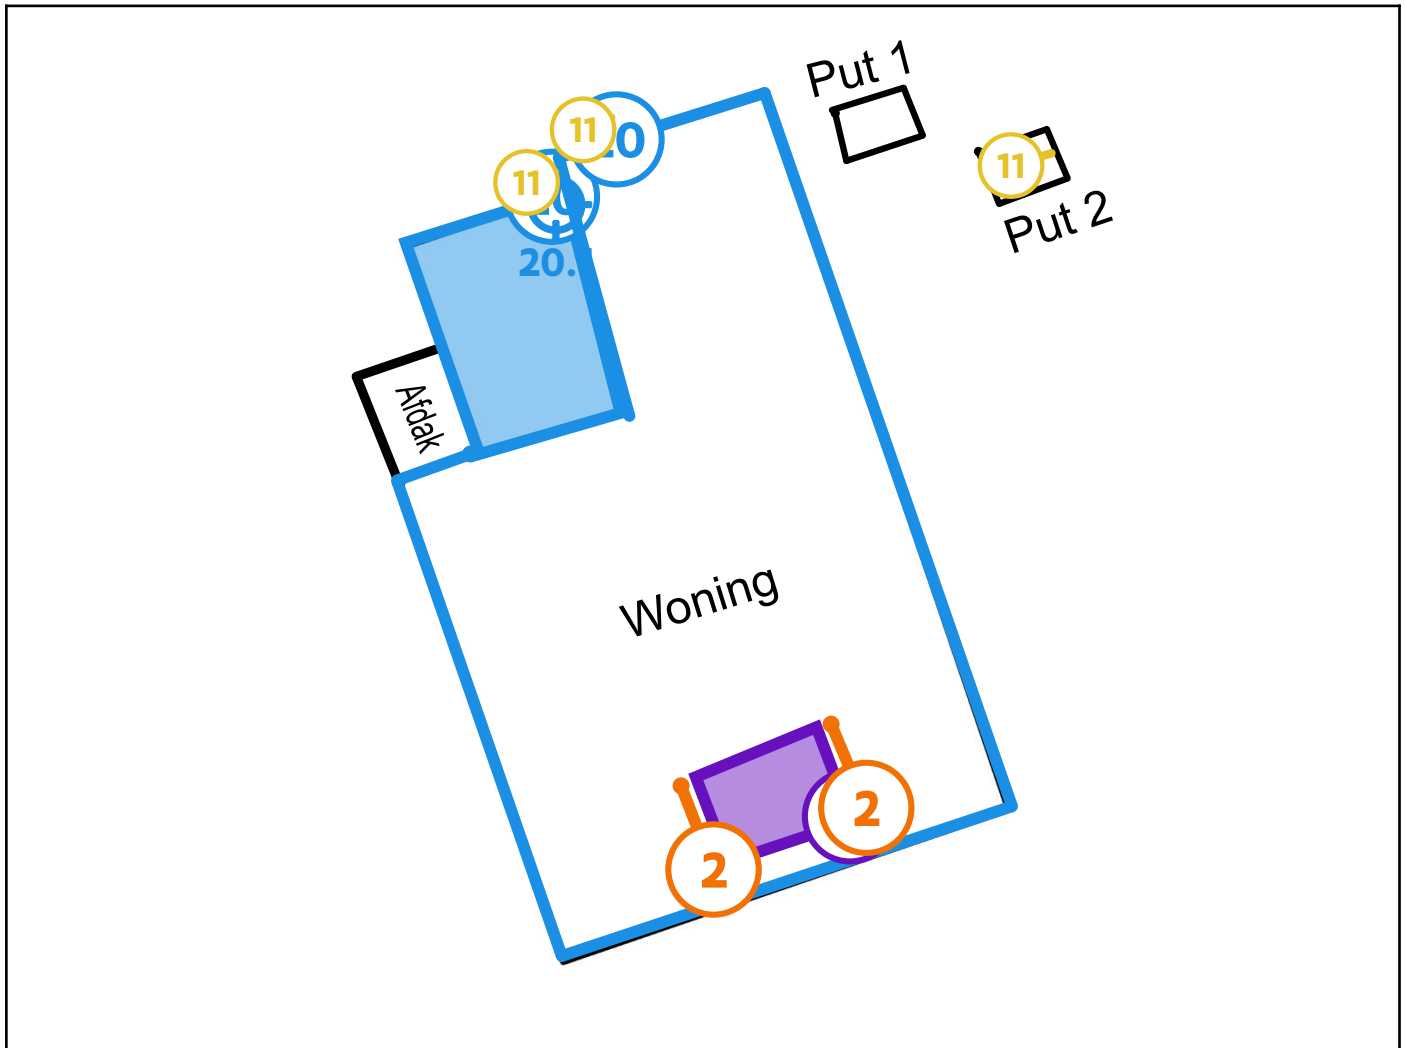
## Plan 1.1: Woning + Afdak plan

Beschrijving	Type	Actie
2. Gevelleien - dakkapel	Asbestmateriaal	Verwijderen
11. Afvoer leidingen	Asbestmateriaal	Zorgvuldig beheren
16. Dakkapel voorgevel	Beperking	-
20. Roofing	Geen asbest	-
20.1 Code: 5	Puntmonster	-

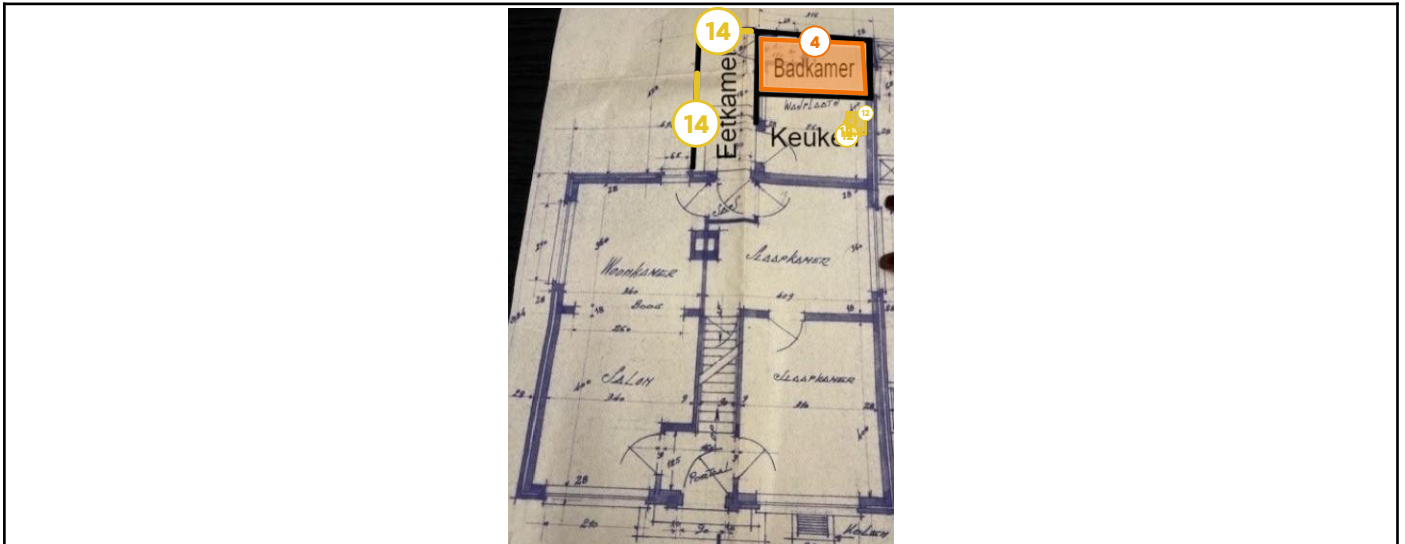
## Plan 1.2: GLV

Beschrijving	Type	Actie
4. Vinylvloer 1 - Badkamer	Asbestmateriaal	Verwijderen
12. Ontdreuningsplaat - keuken	Asbestmateriaal	Zorgvuldig beheren
12.1 Code: 6	Puntmonster	-
14. Raamtabletten	Asbestmateriaal	Zorgvuldig beheren

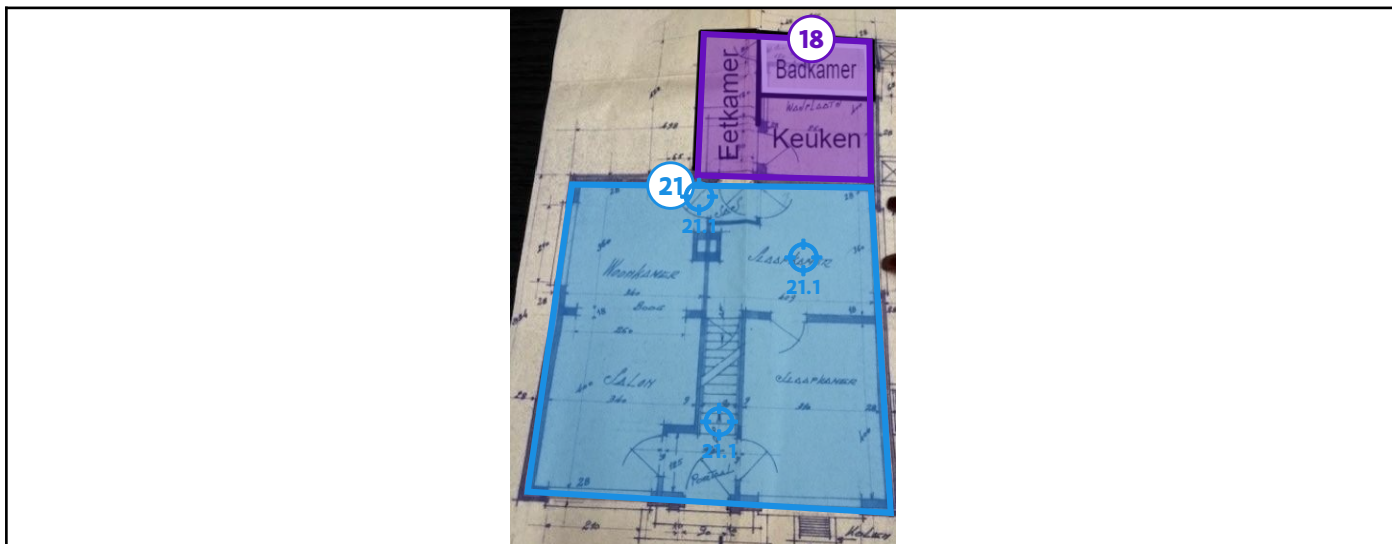
## Plan 1.3: GLV

Beschrijving	Type	Actie
18. Valse plafonds	Advies	-
21. Pleisterwerk Plafonds	Geen asbest	-
21.1 Code: 2	Mengmonster	-

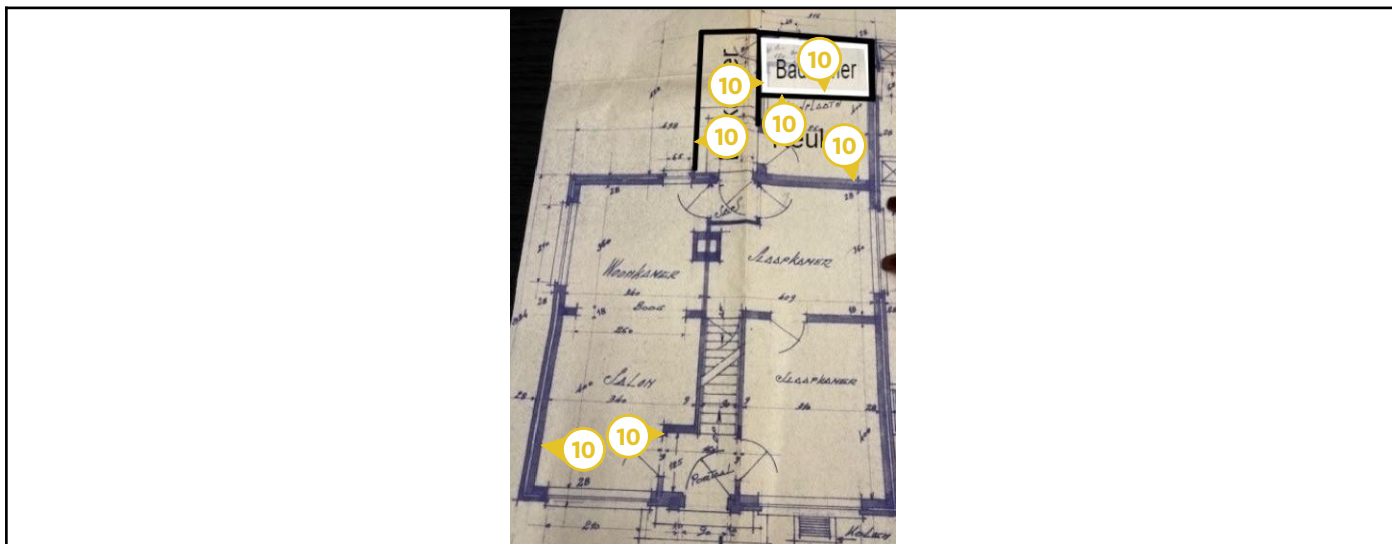
## Plan 1.5: GLV

Beschrijving	Type	Actie
10. Bakeliet - woning	Asbestmateriaal	Zorgvuldig beheren

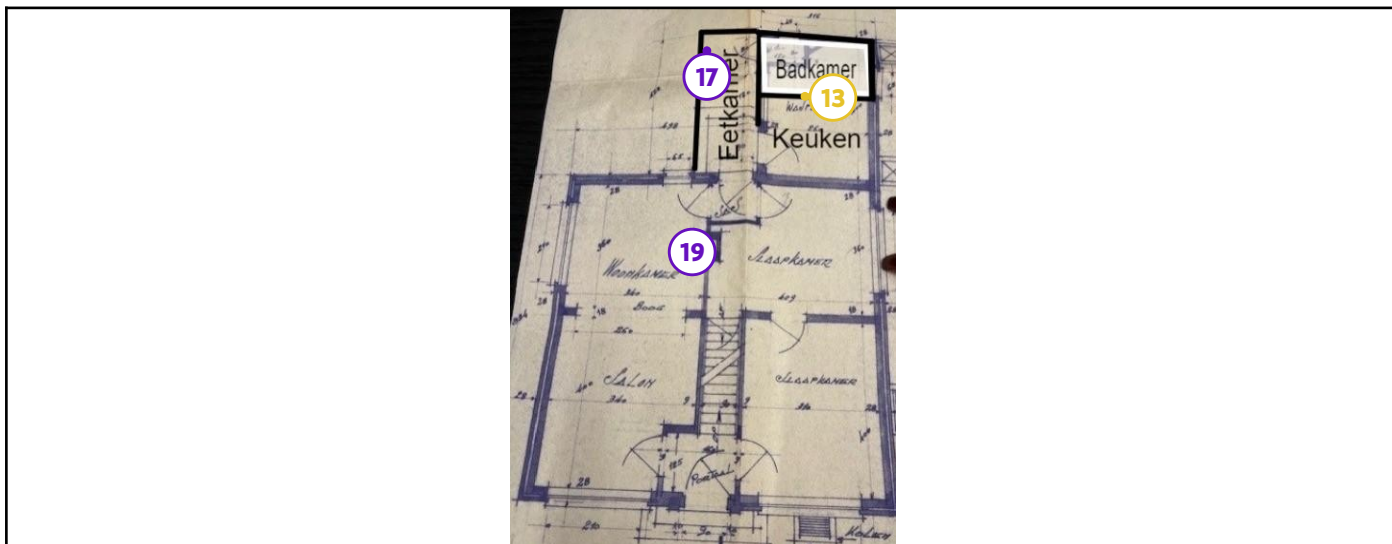
## Plan 1.6: GLV

Beschrijving	Type	Actie
13. Deurdorpel	Asbestmateriaal	Zorgvuldig beheren
17. Kachelkoord - Eetkamer	Advies	-
19. Kachelkoord - Woonkamer	Advies	-

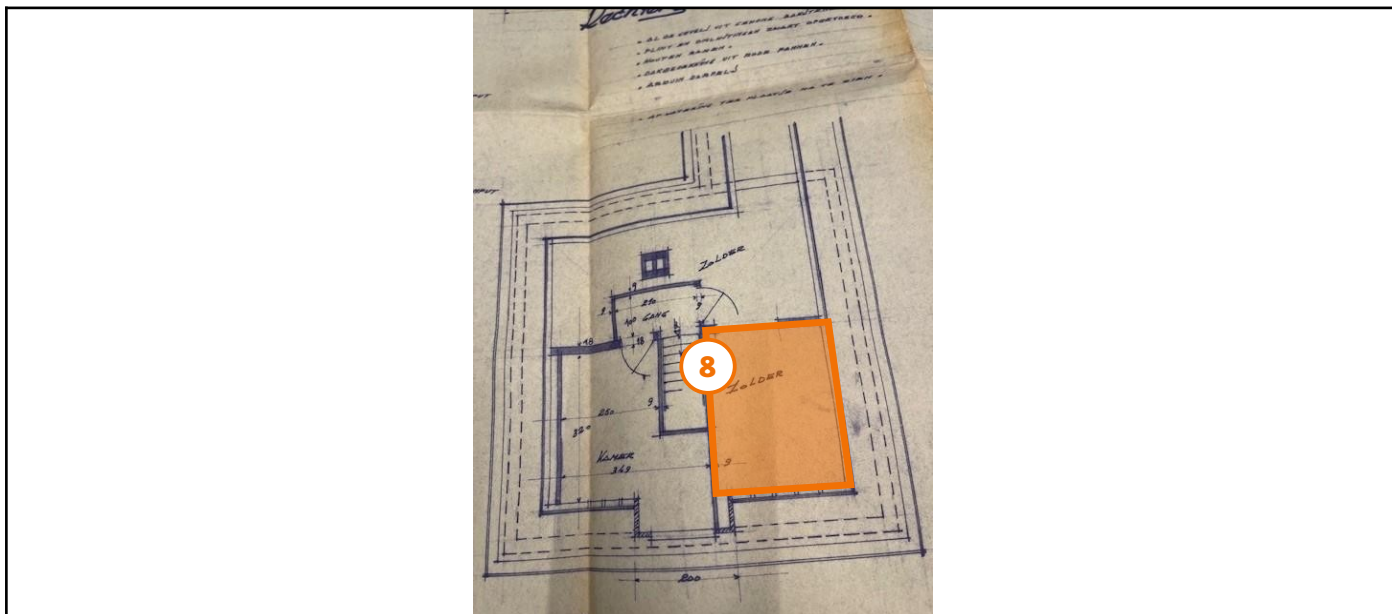
## Plan 1.7: Zolder

Beschrijving	Type	Actie
8. Vinylvloer 2 - Zolder	Asbestmateriaal	<a href="#">Verwijderen</a>

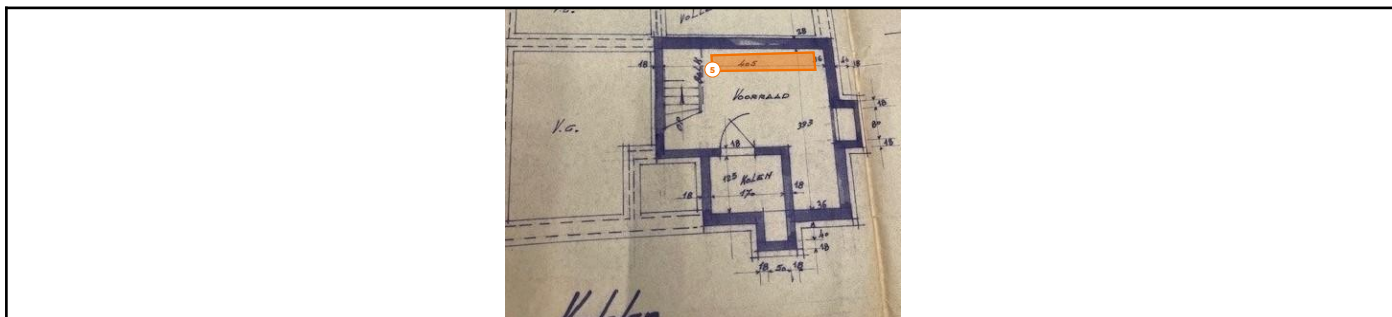
## Plan 1.10: Kelder

Beschrijving	Type	Actie
5. Cementplaten - wandrek - Kelder	Asbestmateriaal	<a href="#">Verwijderen</a>

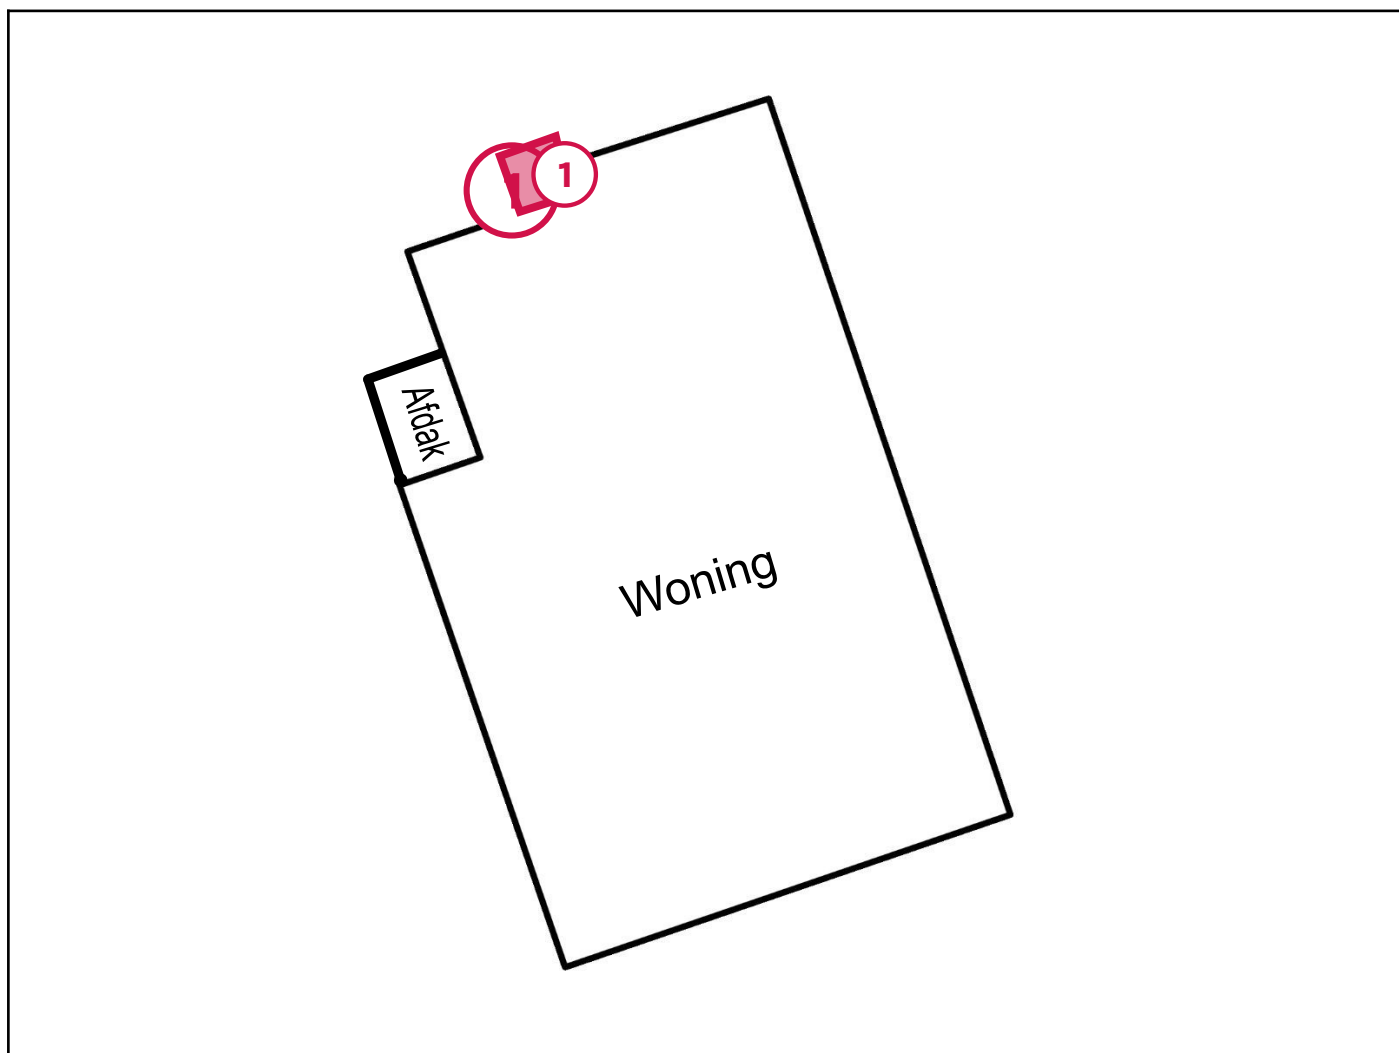
## Plan 1.12: Woning + Afdak plan

Beschrijving	Type	Actie
1. Urinoir	Asbestmateriaal	Dringend verwijderen

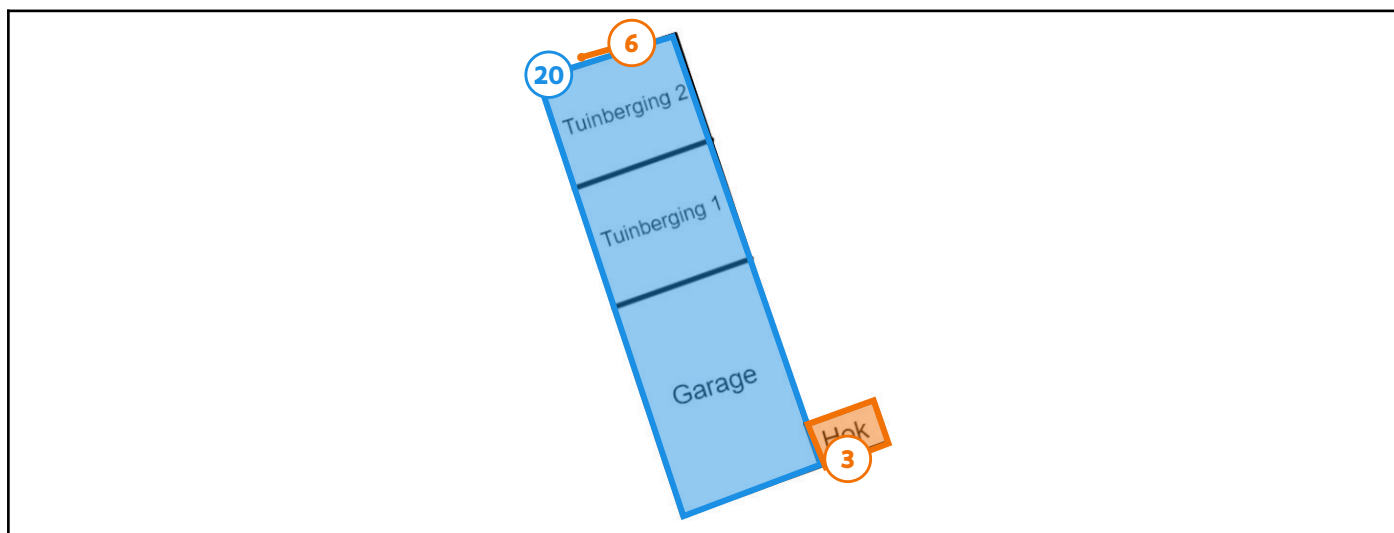
## Plan 2.1: Garage + tuinberging 1 & 2 + Hok

Beschrijving	Type	Actie
3. Gofplaten - Hok	Asbestmateriaal	<a href="#">Verwijderen</a>
6. Venstertablet - tuinberging	Asbestmateriaal	<a href="#">Verwijderen</a>
20. Roofing	Geen asbest	-

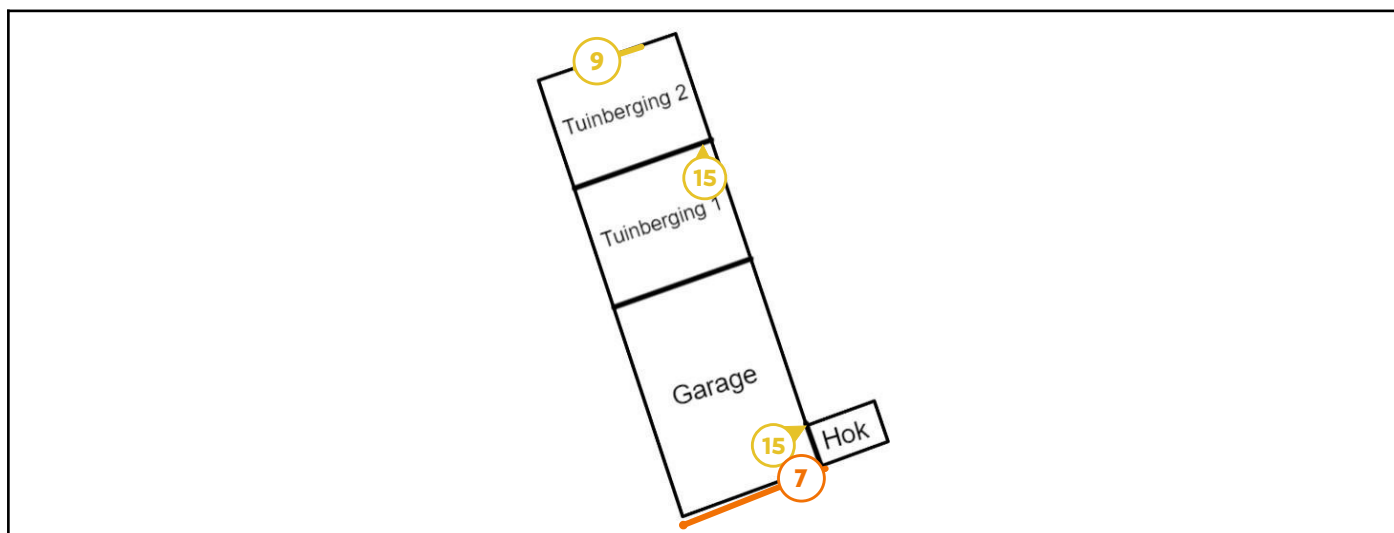
## Plan 2.2: Garage + tuinberging 1 & 2 + Hok

Beschrijving	Type	Actie
7. Dekstenen - garage	Asbestmateriaal	Verwijderen
9. Stopverf - raam - tuinberging	Asbestmateriaal	Zorgvuldig beheren
15. Bakeliet - garage + tuinberging	Asbestmateriaal	Zorgvuldig beheren

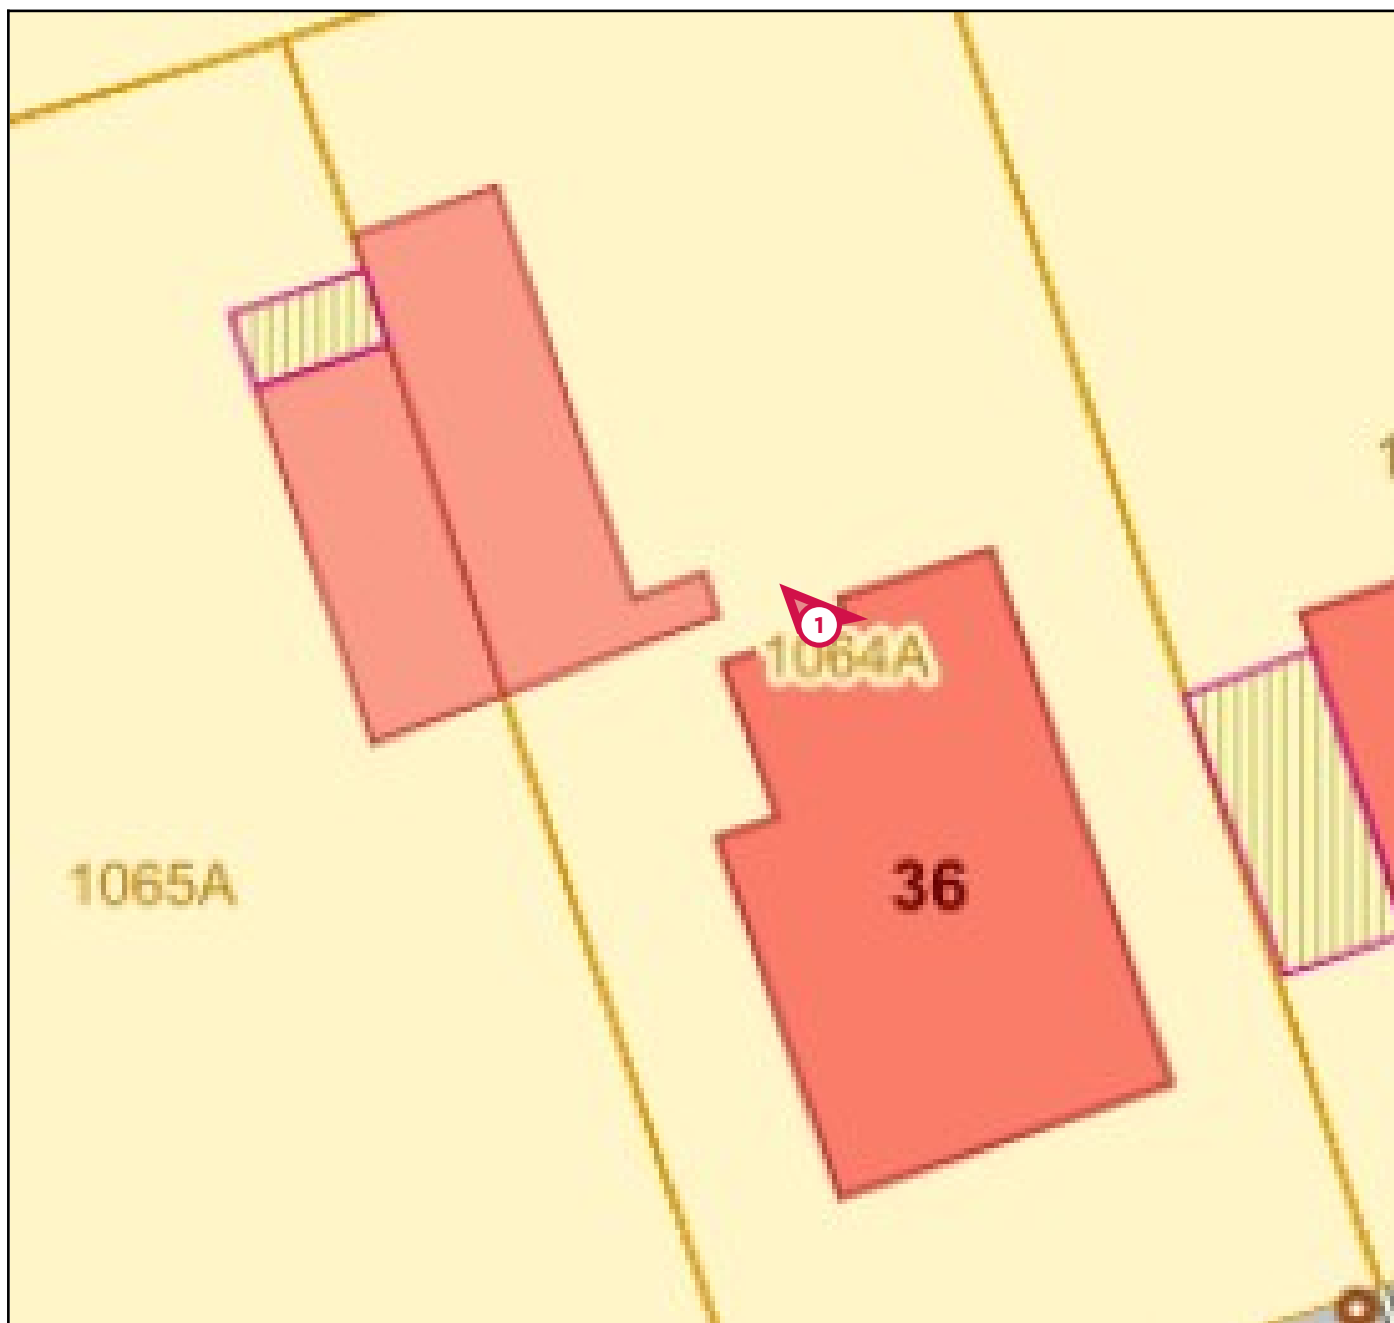
## Plan 3.1: Vaststellingen buiten de constructies

Beschrijving	Type	Actie
1. Urinoir	Asbestmateriaal	Dringend verwijderen

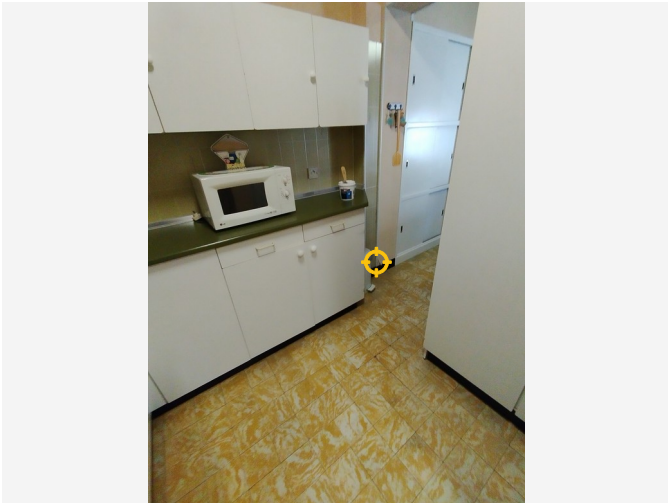
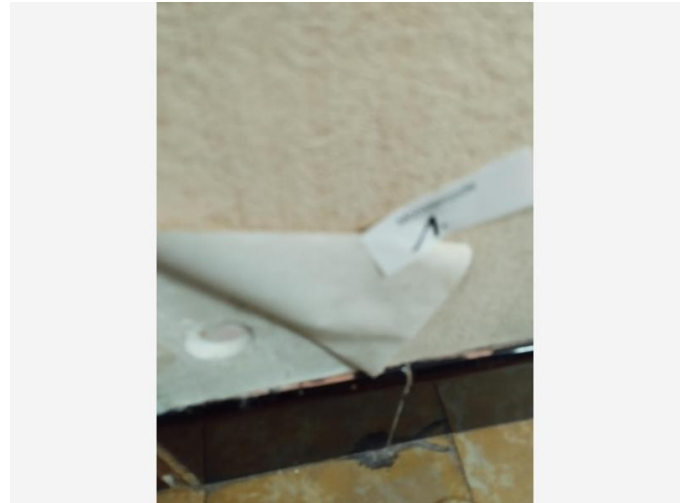
Beschrijving	Pleisterwerk Plafonds
Omgeving	Binnen
Primaire drager	Plafond
Bindmiddel van materiaal	Gips - kalk

<b>Gebondenheid op basis van bindmiddel</b>	Niet-hechtgebonden
<b>Hoeveelheid (oppervlakte - dikte - aantal)</b>	• 68,00 m <sup>2</sup> - 1,50 cm - 1 stuk
<b>Totaal volume</b>	1,02 m <sup>3</sup>
<b>Identificatiemethode</b>	Vaststelling met monstername
<b>Destructieve handeling voor identificatie</b>	Nee
<b>Opmerking</b>	<p>Volgens het inspectieprotocol is een monstername van het pleisterwerk verplicht om dit te identificeren als niet-asbesthoudend.</p> <p>Locatie staalnames: individuele ruimte: Woonkamer, slaapkamer GLV / natte ruimte: valse plafonds / stookplaats: niet mogelijk / traphal: Inkom</p> <p>De vermelde oppervlaktes en volumes betreffen een beredeneerde schatting. Er worden geen rechten verleend aan deze oppervlaktes/volumes. De dikte is een schatting die voorkomt uit de monsterplaatsen en is daarom niet altijd representatief. Enkele plafonds zijn afgewerkt met valse plafonds in plaatmateriaal. Het is niet duidelijk of er pleisterwerk aanwezig is achter deze valse plafonds, het is aangewezen om bijkomend onderzoek uit te voeren bij werken.</p>
