Asbestinventarisatetest

Bonenven 13, 3920 Lommel

Attestnummer : 20240205-000179.000

Uitgegeven op : 05.02.2024

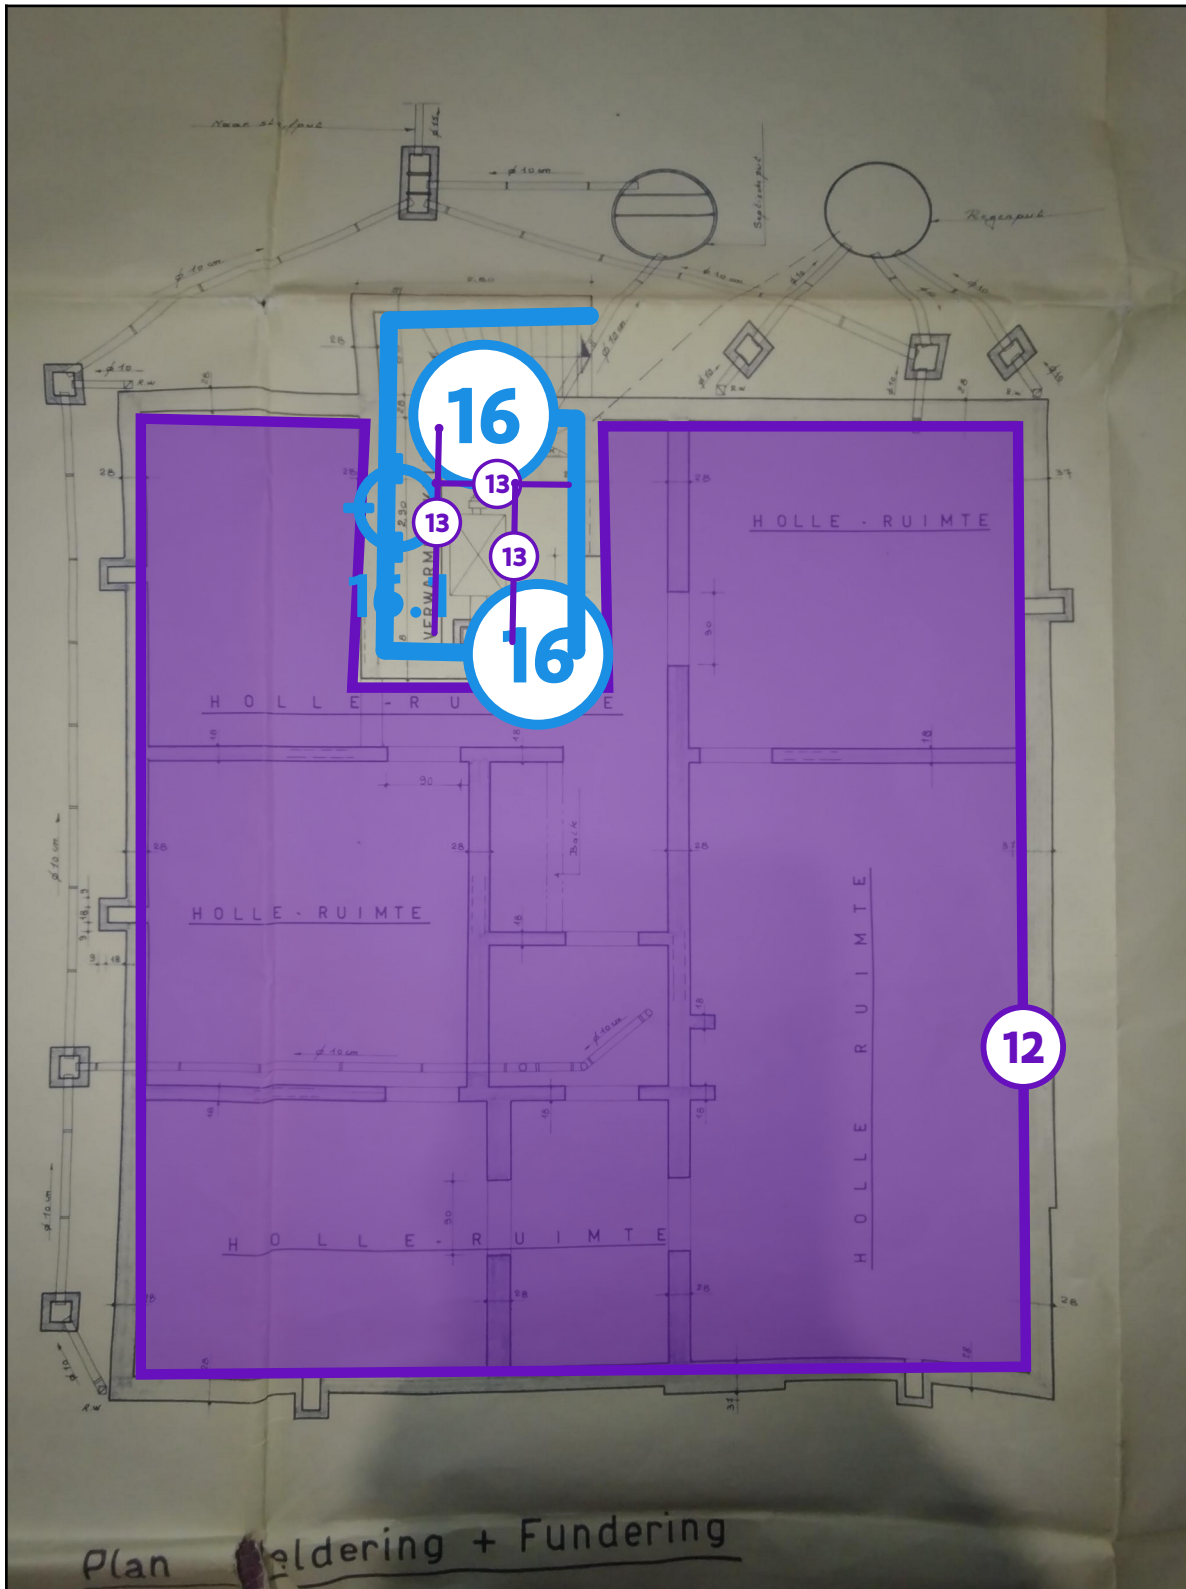
Plan 1.3: Kelder

12. Kruipkelder	Beperking	-
13. Leidingisolatie - kelder	Advies	-
16. Cementering - kelder	Geen asbest	-
16.1 Code: 1	Puntmonster	-

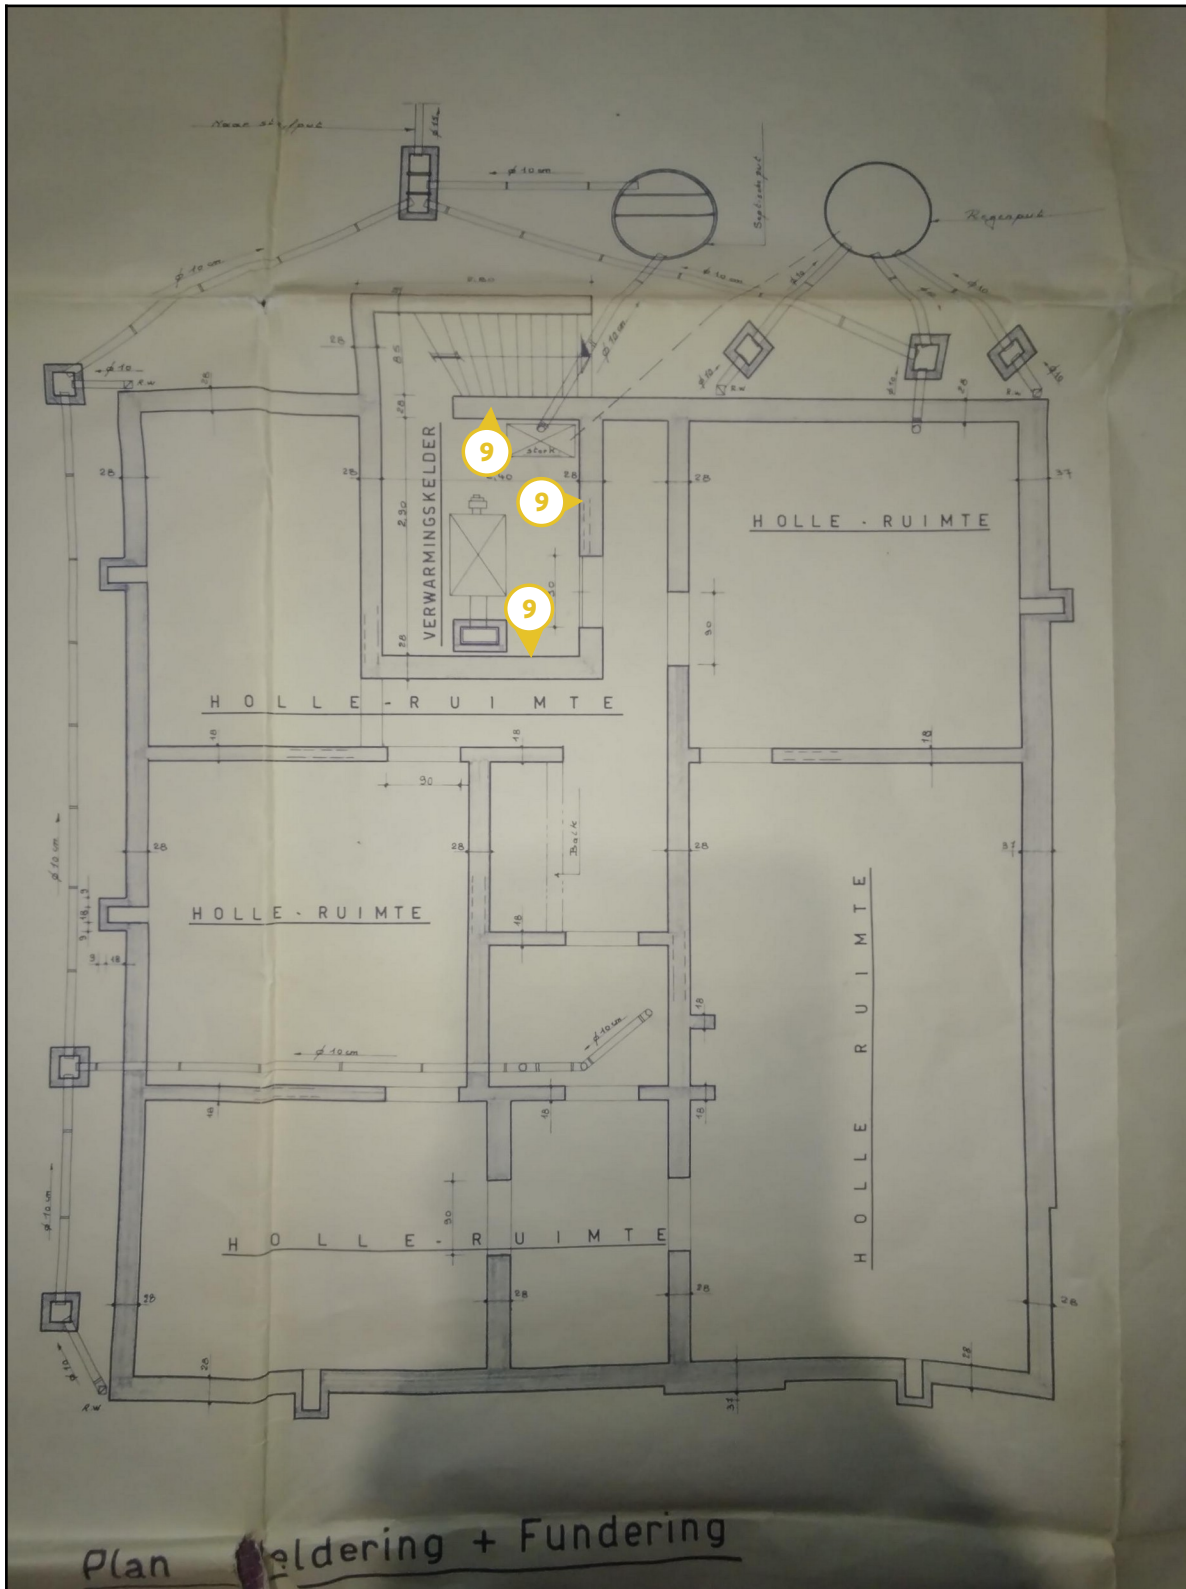
Plan 1.4: Kelder

9. Bakeliet - woning

Asbestmateriaal

Zorgvuldig beheren

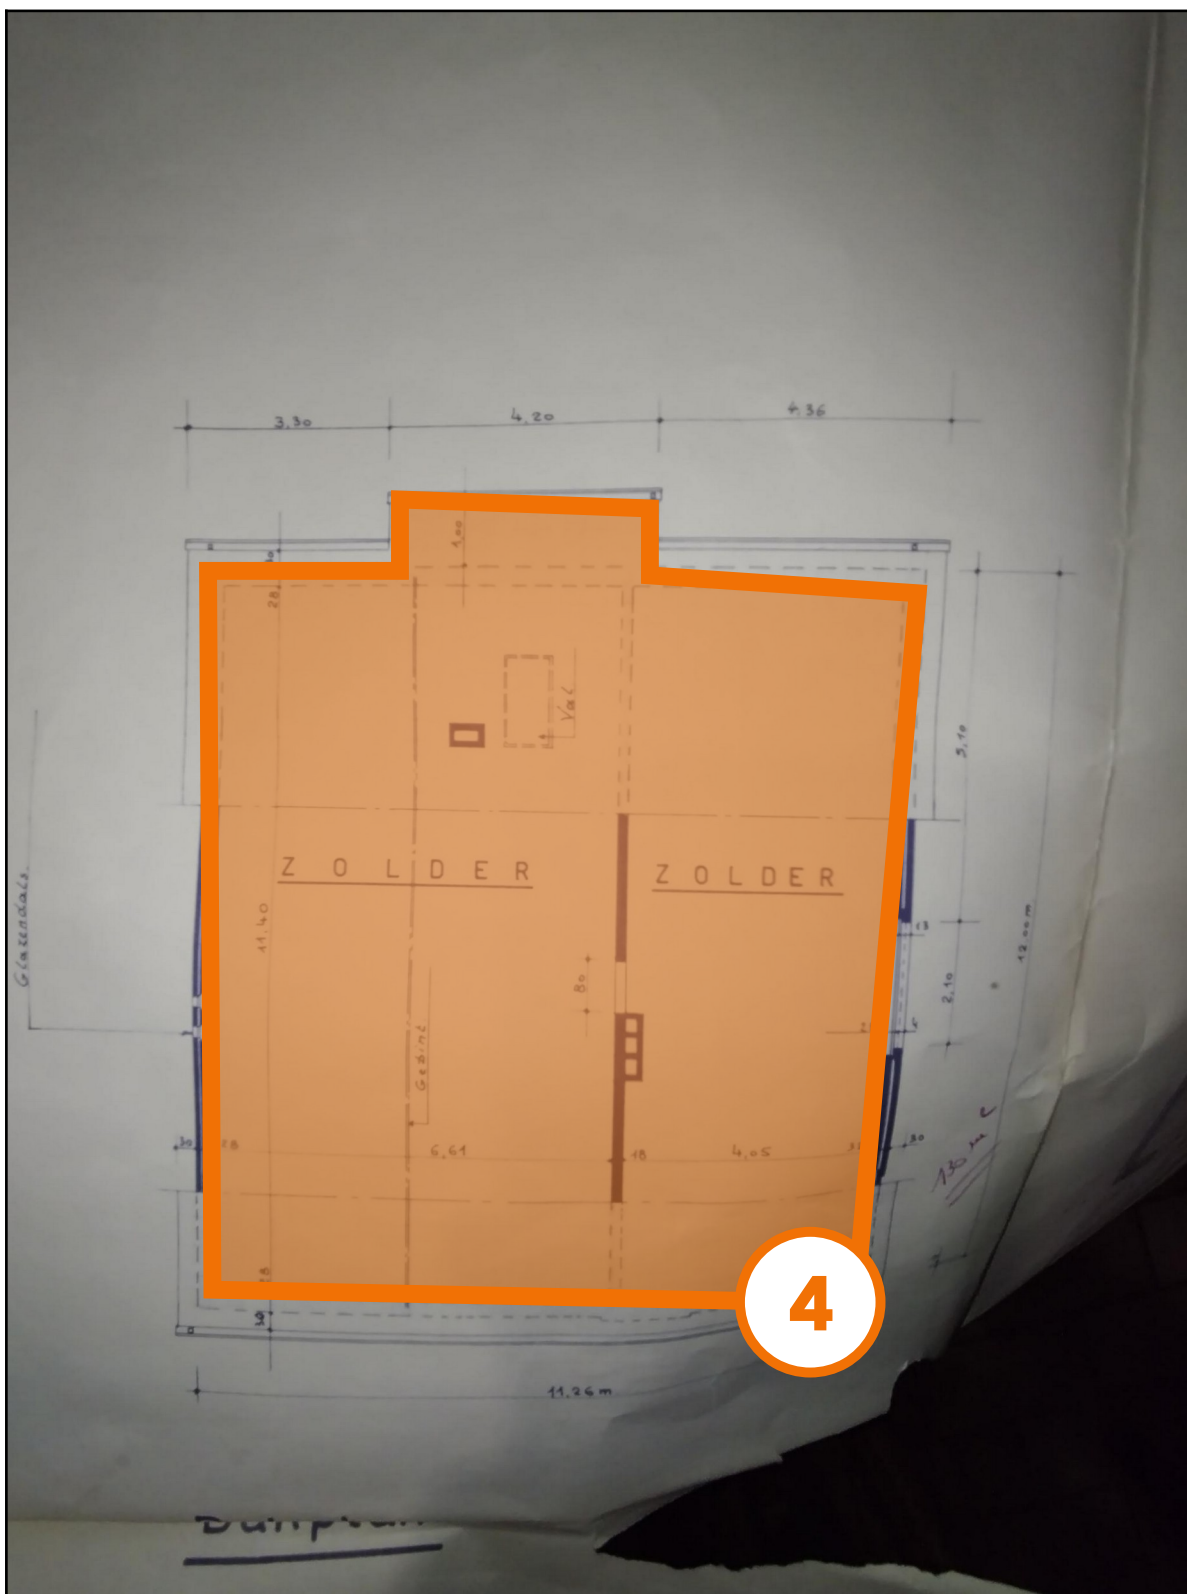
Plan 1.5: Zolder

4. Onderdak - Woning

Asbestmateriaal

Maatregelen nemen

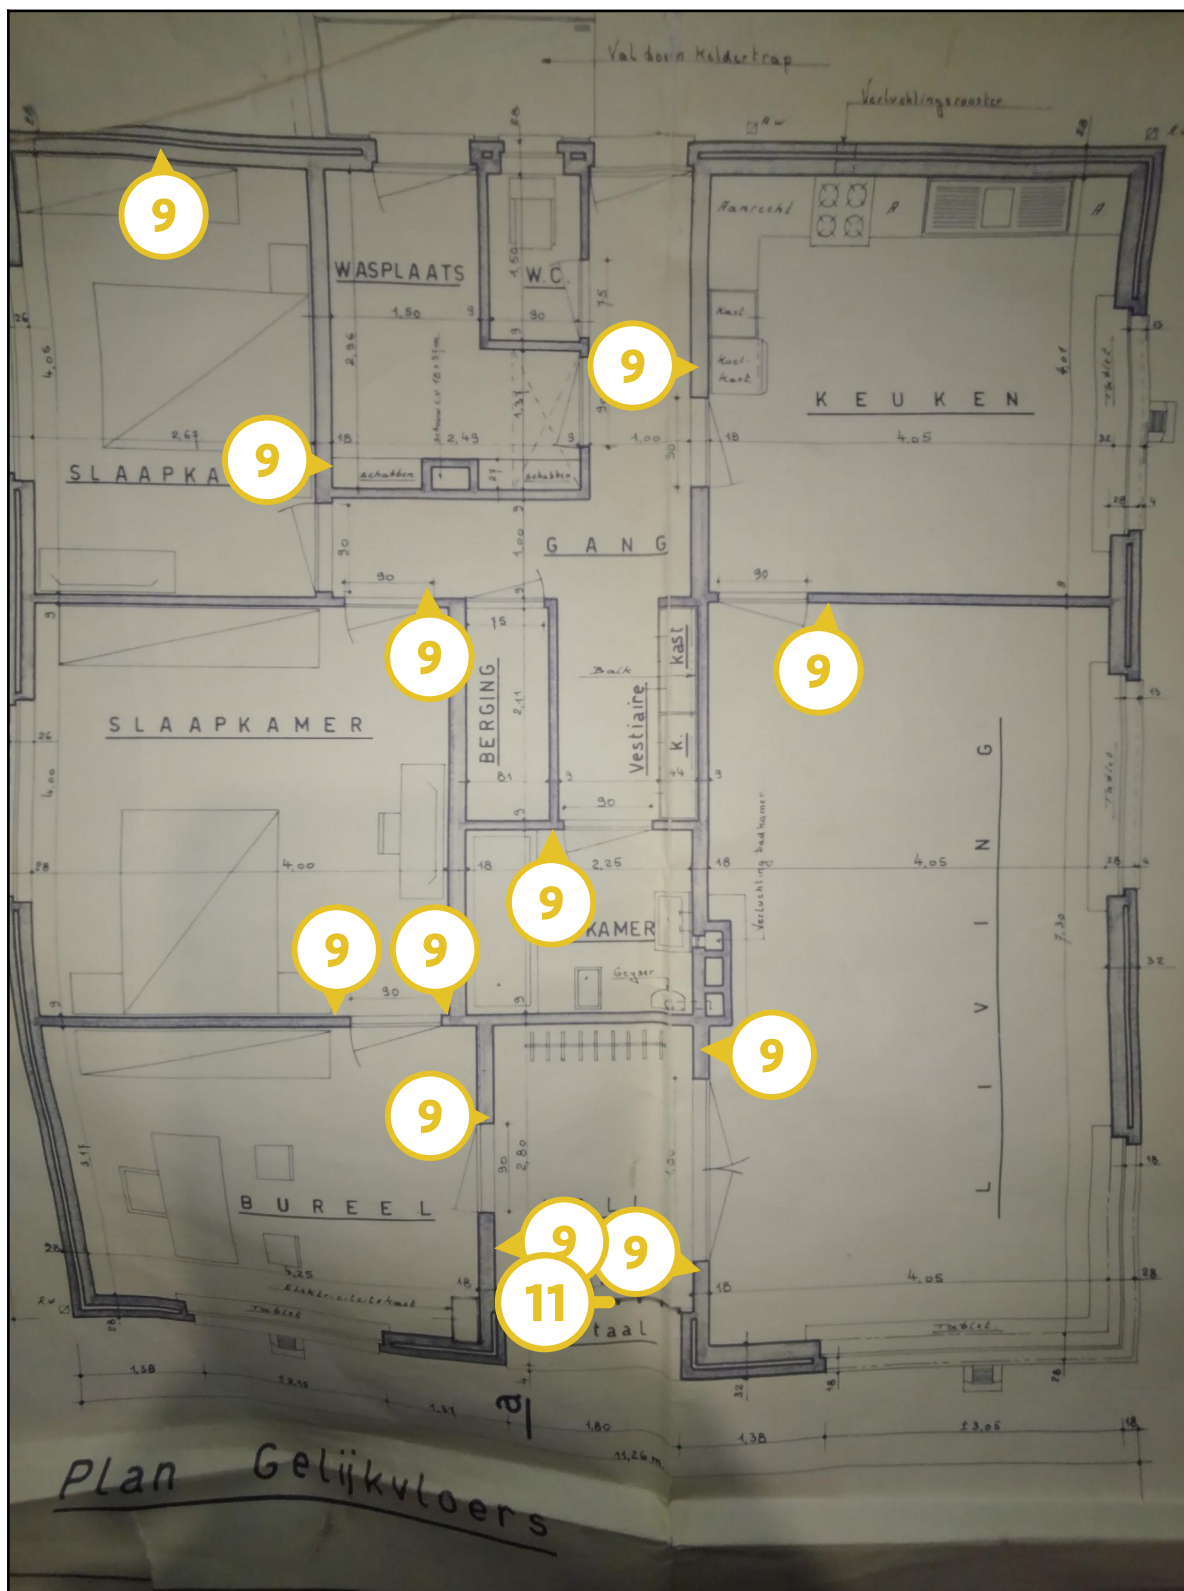
Plan 1.6: GLV

9. Bakeliet - woning	Asbestmateriaal	Zorgvuldig beheren
11. Deurpaneel - Voorgevel	Asbestmateriaal	Zorgvuldig beheren

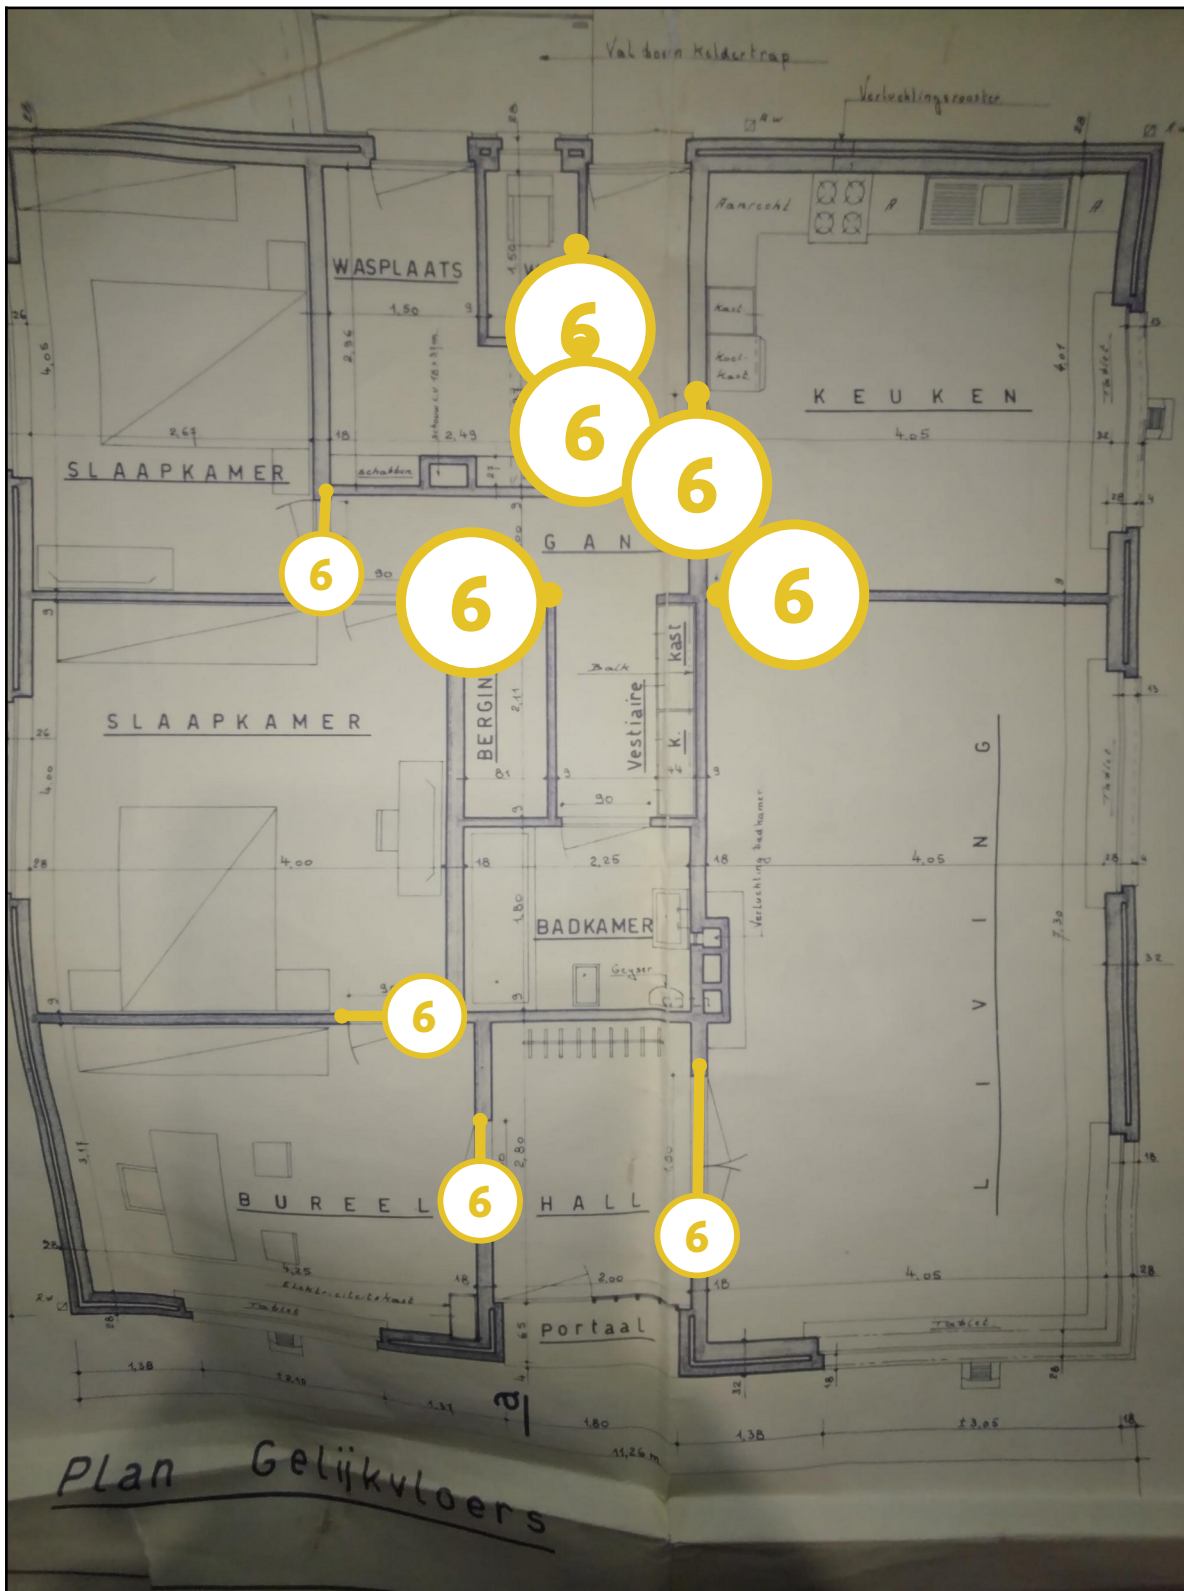
6. Deurdorpels

Asbestmateriaal

Zorgvuldig beheren

- Eenvoudige handelingen: mag via doe-het-zelf of door werknemer(s) met opleidingsattest eenvoudige handelingen
EH via doe-het zelf : De dorpels of tabletten kunnen voorzichtig losgebeiteld worden , extra bevochtigen om stof te voorkomen + dragen van de nodige beschermingsmiddelen (mondmasker ffp3, handschoenen,tyvec) verpakken in plastic folie en afvoeren naar het containerpark als hechtgebonden asbestafval.

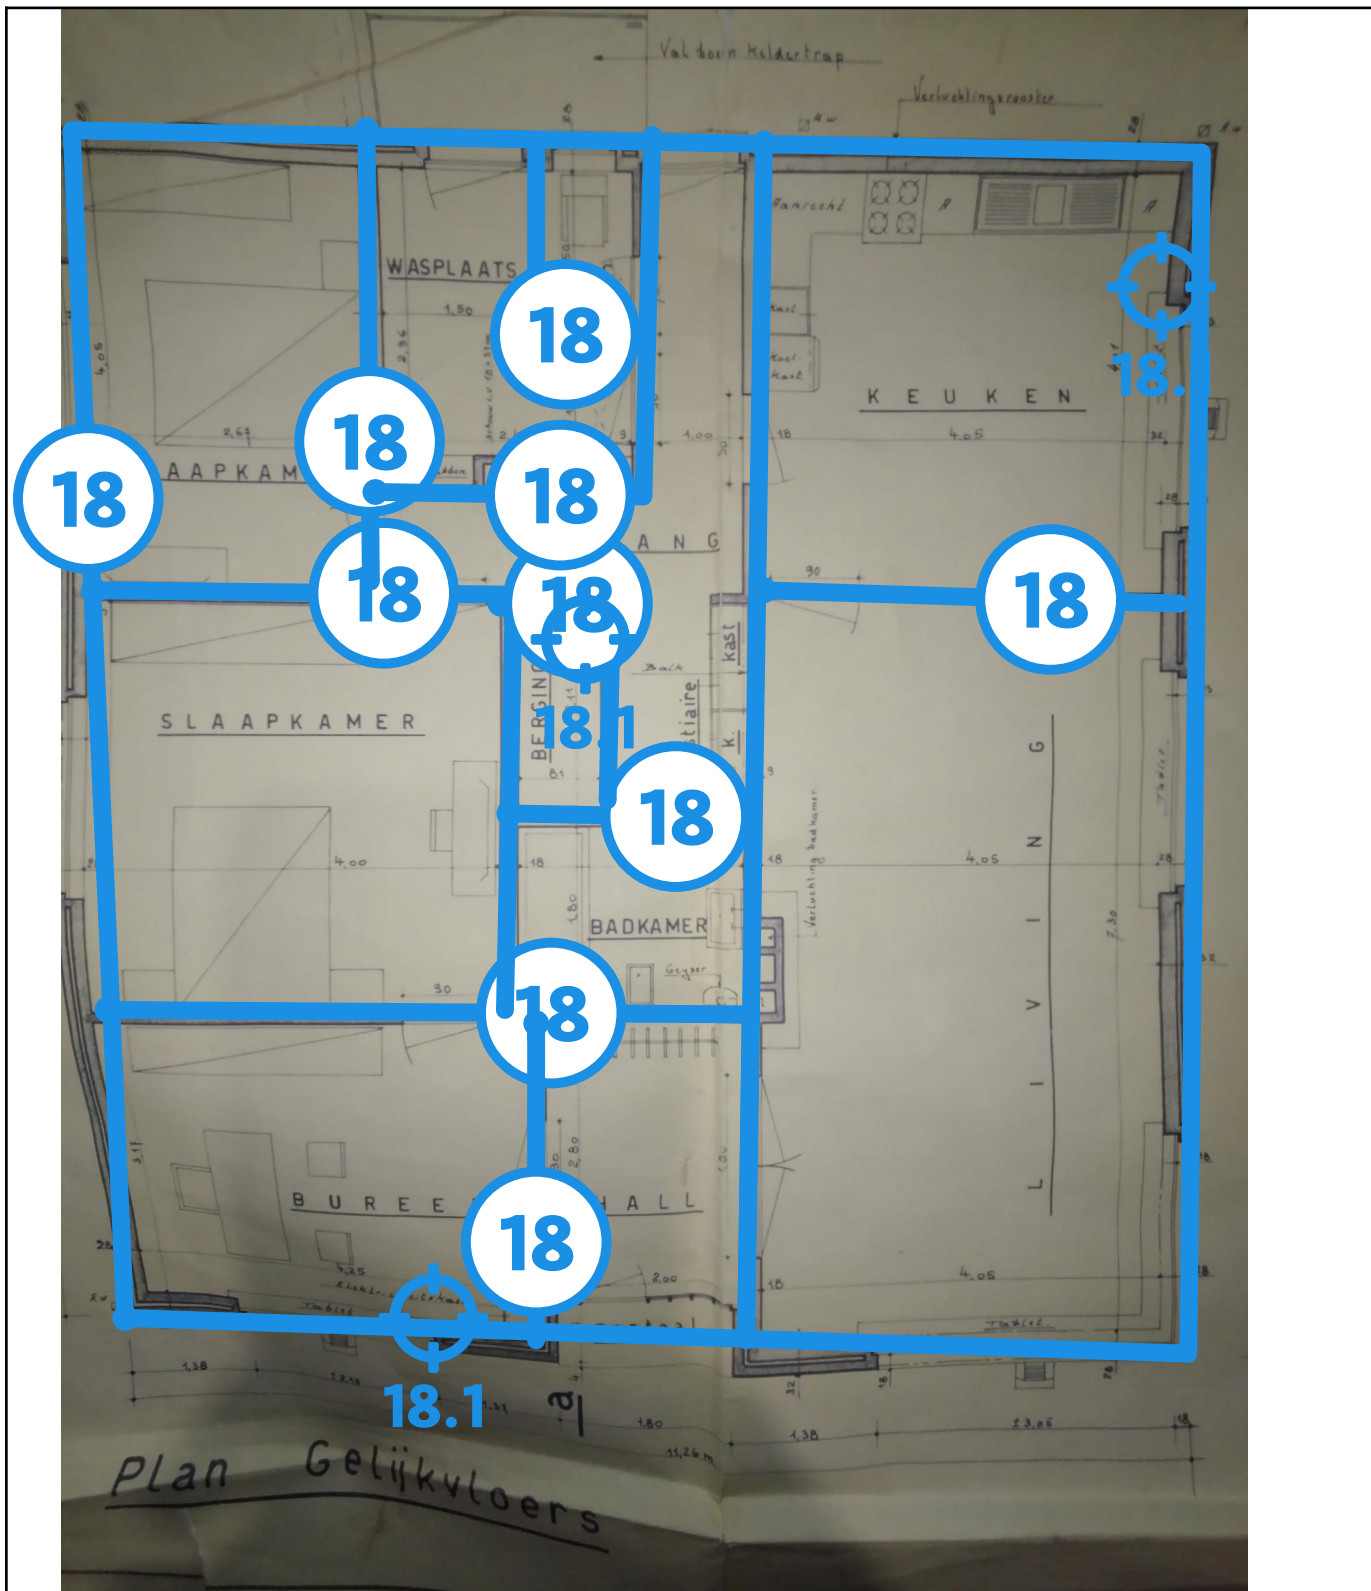
Plan 1.8: GLV

18. Pleisterwerk Muren	Geen asbest	-
18.1 Code: 2	Mengmonster	-

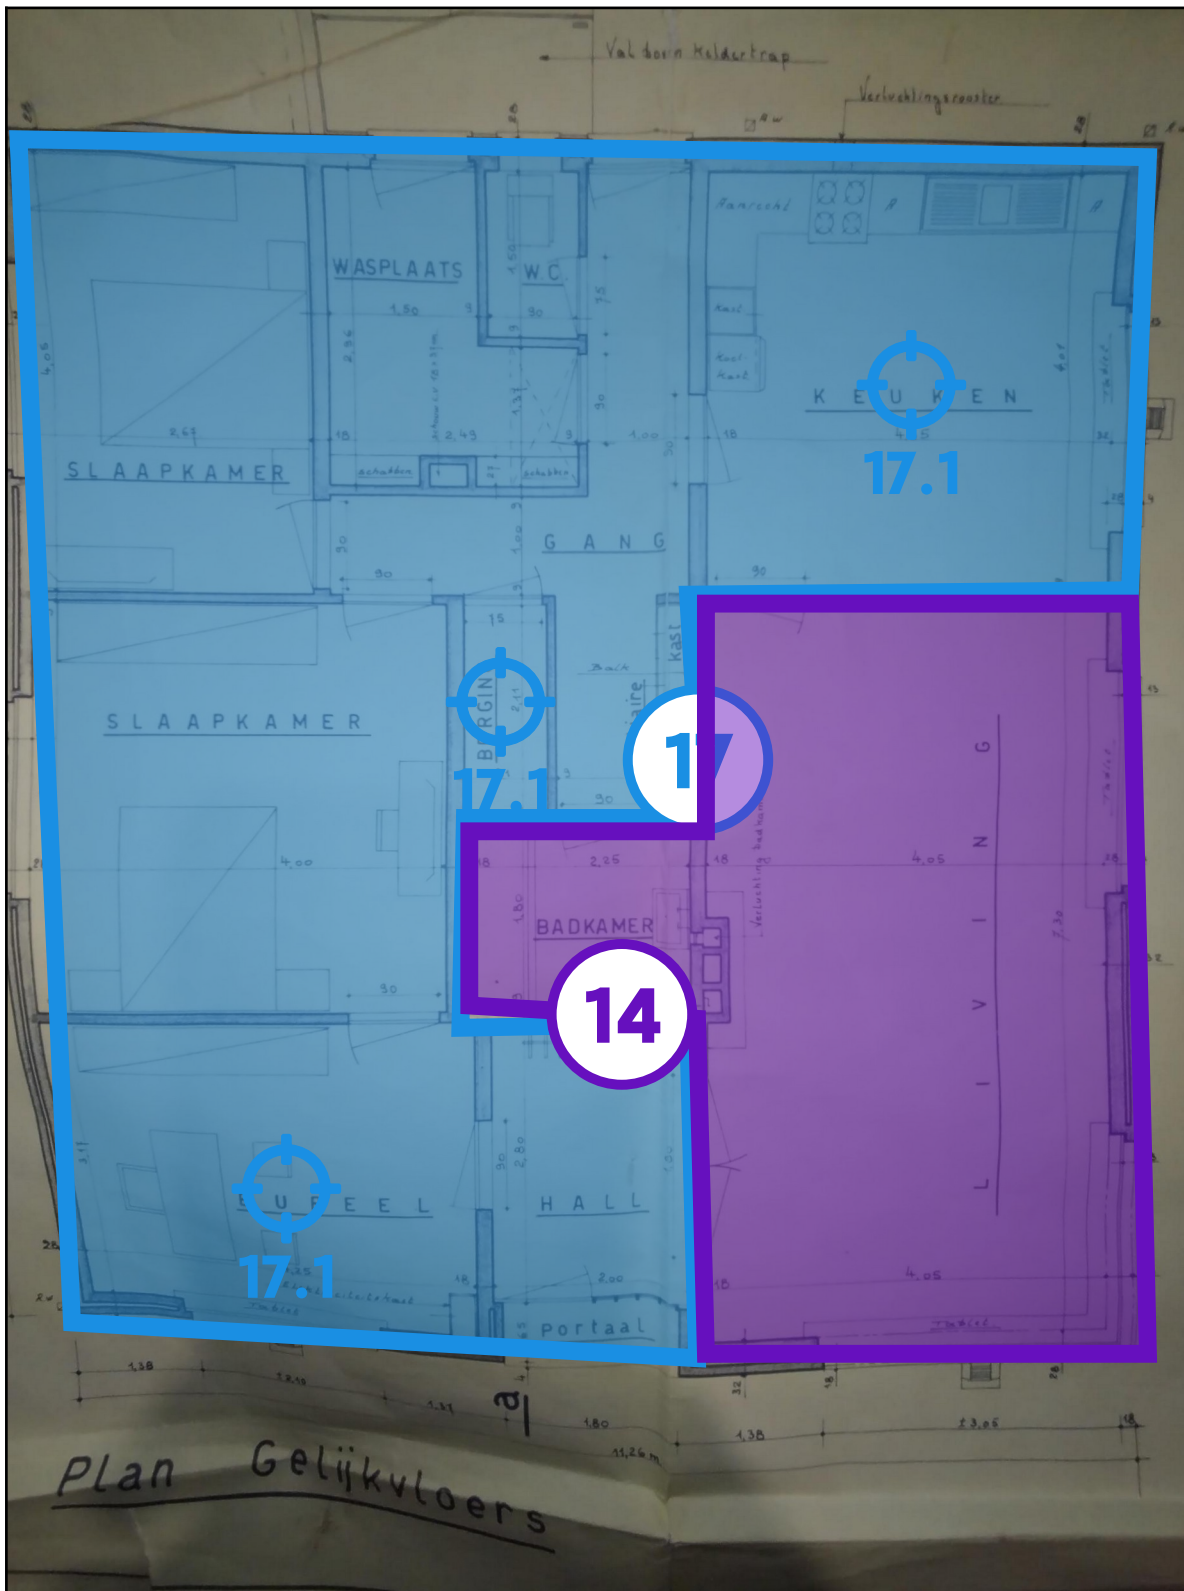
Plan 1.9: GLV

14. Valse plafonds	Advies	-
17. Pleisterwerk Plafonds	Geen asbest	-
17.1 Code: 3	Mengmonster	-

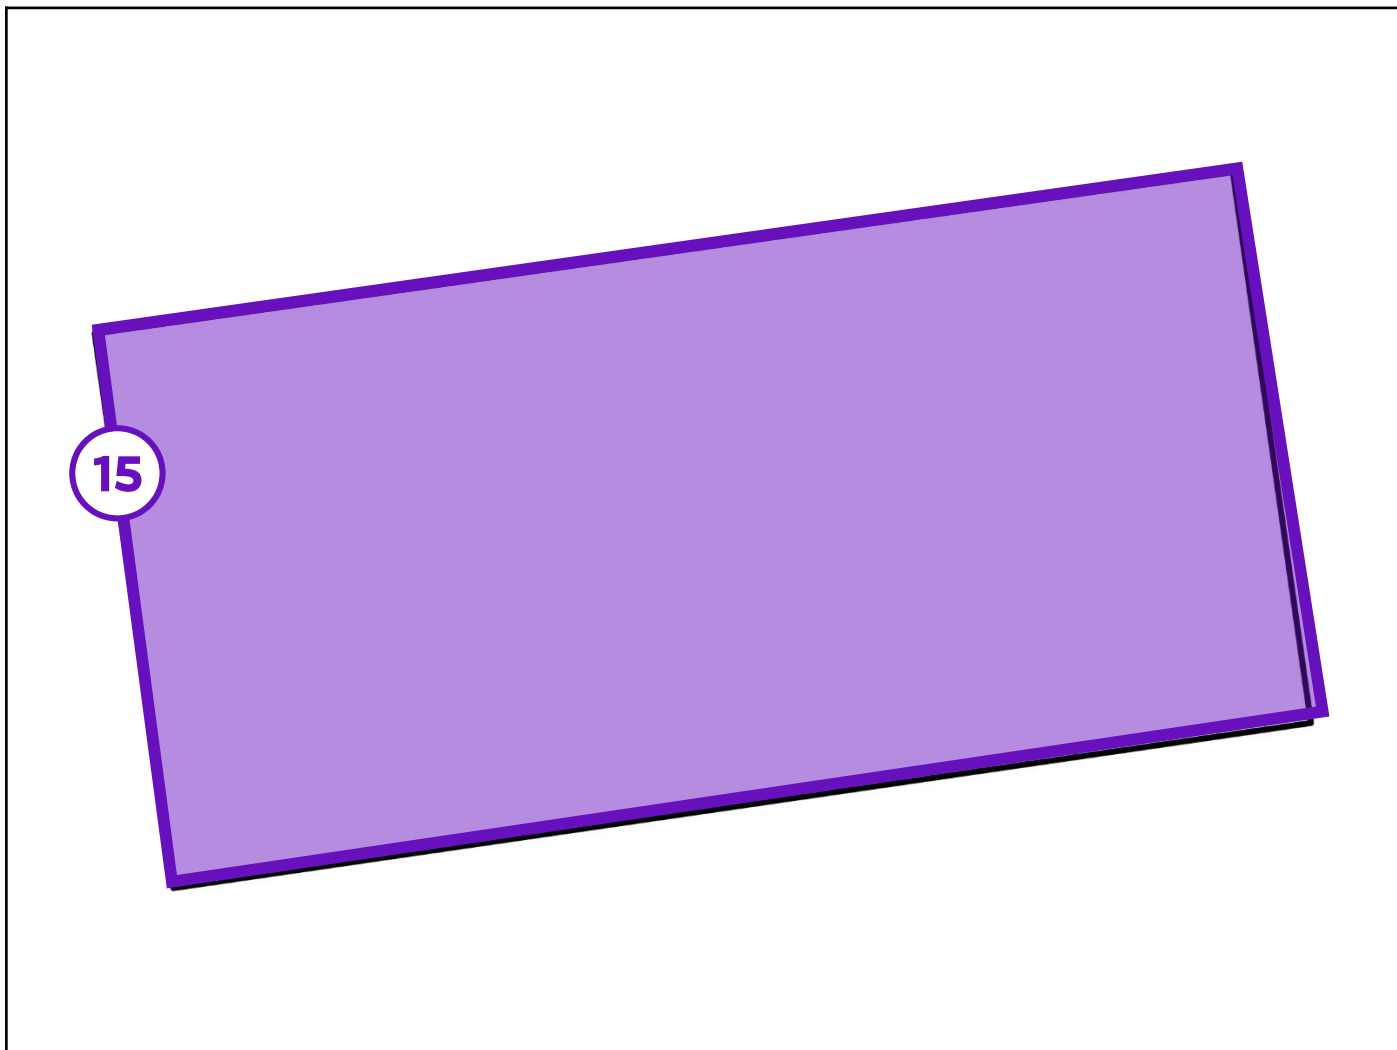
Plan 2.1: Garage plan

Beschrijving	Type	Actie
15. Dakbekleding - Garage	Advies	-

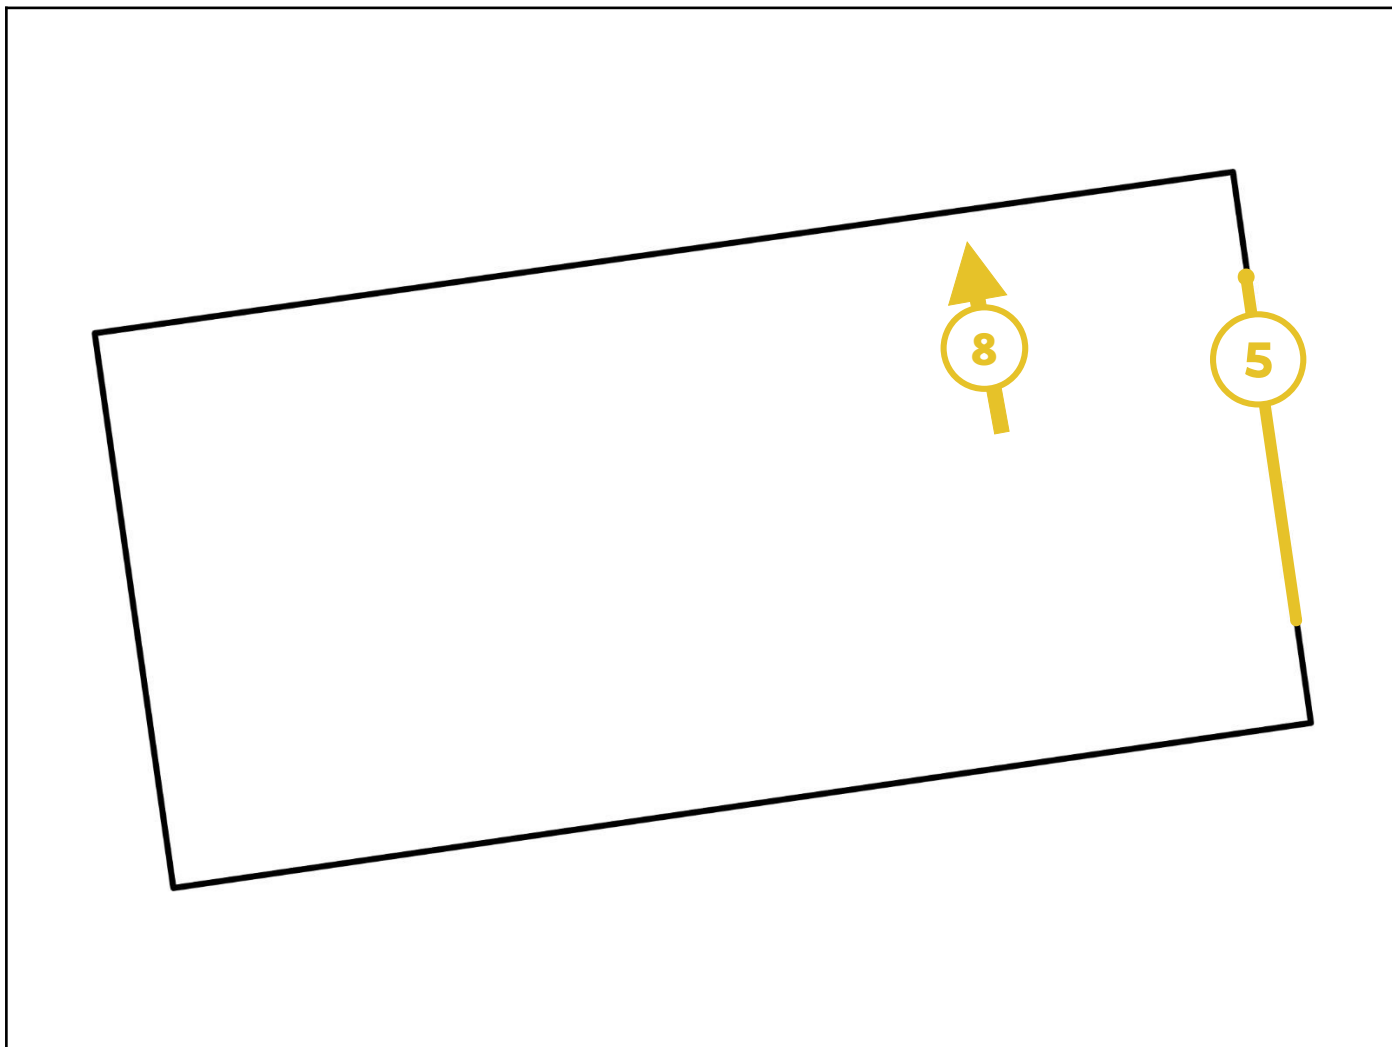
Plan 2.2: Garage plan

Beschrijving	Type	Actie
5. Stopverf - raam - Garage	Asbestmateriaal	Zorgvuldig beheren
8. Bakeliet - Garage	Asbestmateriaal	Zorgvuldig beheren

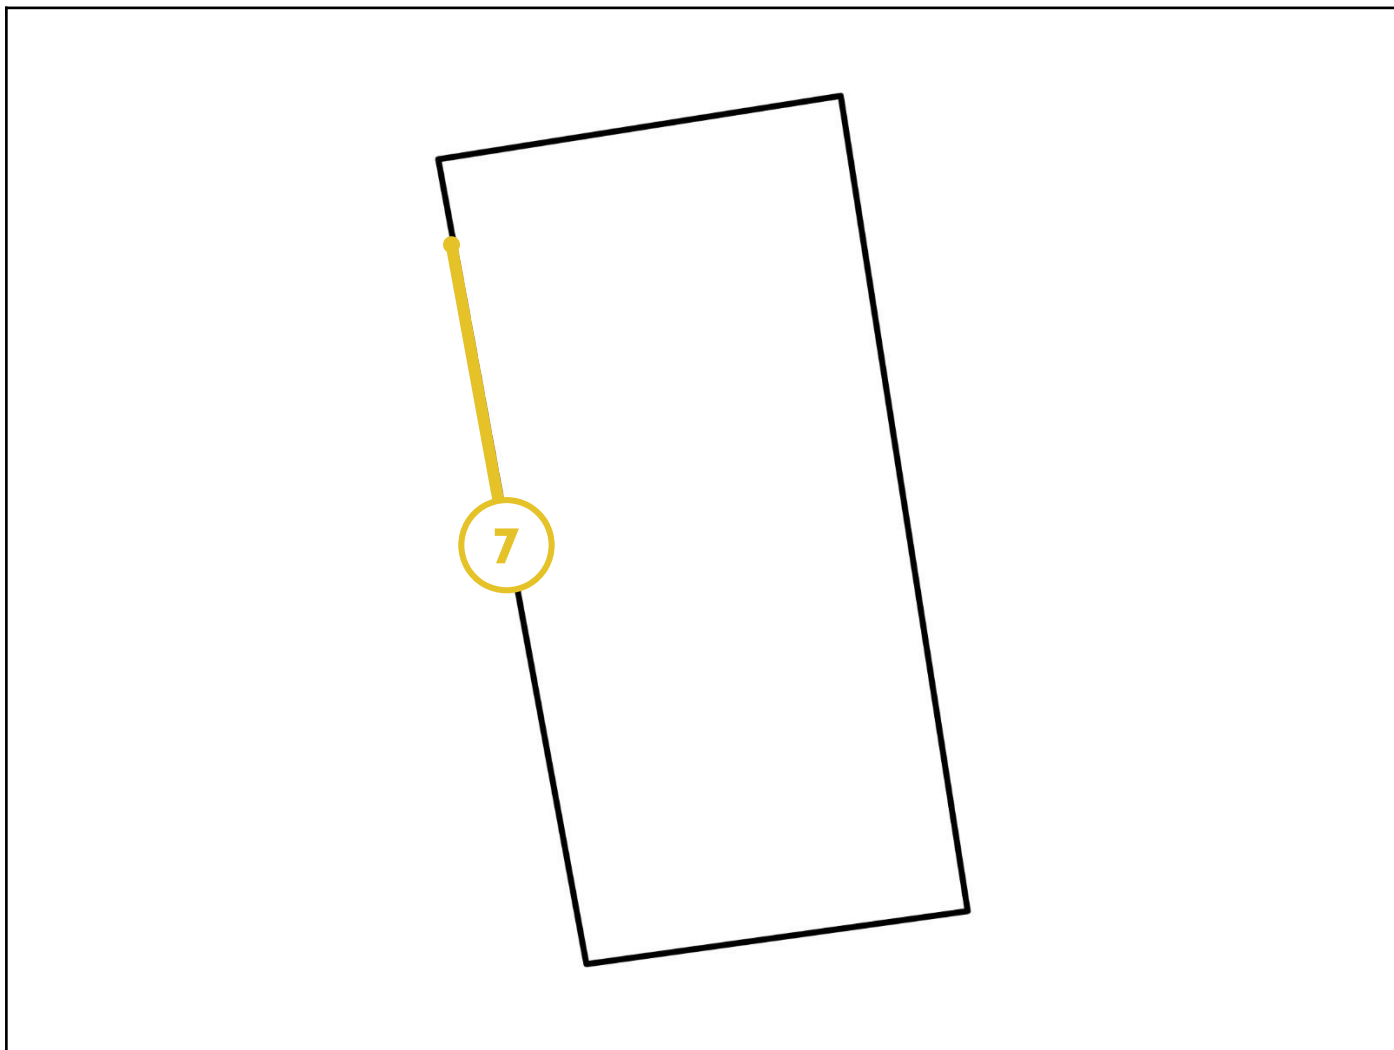
Plan 3.2: Tuinberging plan

Beschrijving	Type	Actie
7. Stopverf - tuinberging	Asbestmateriaal	Zorgvuldig beheren

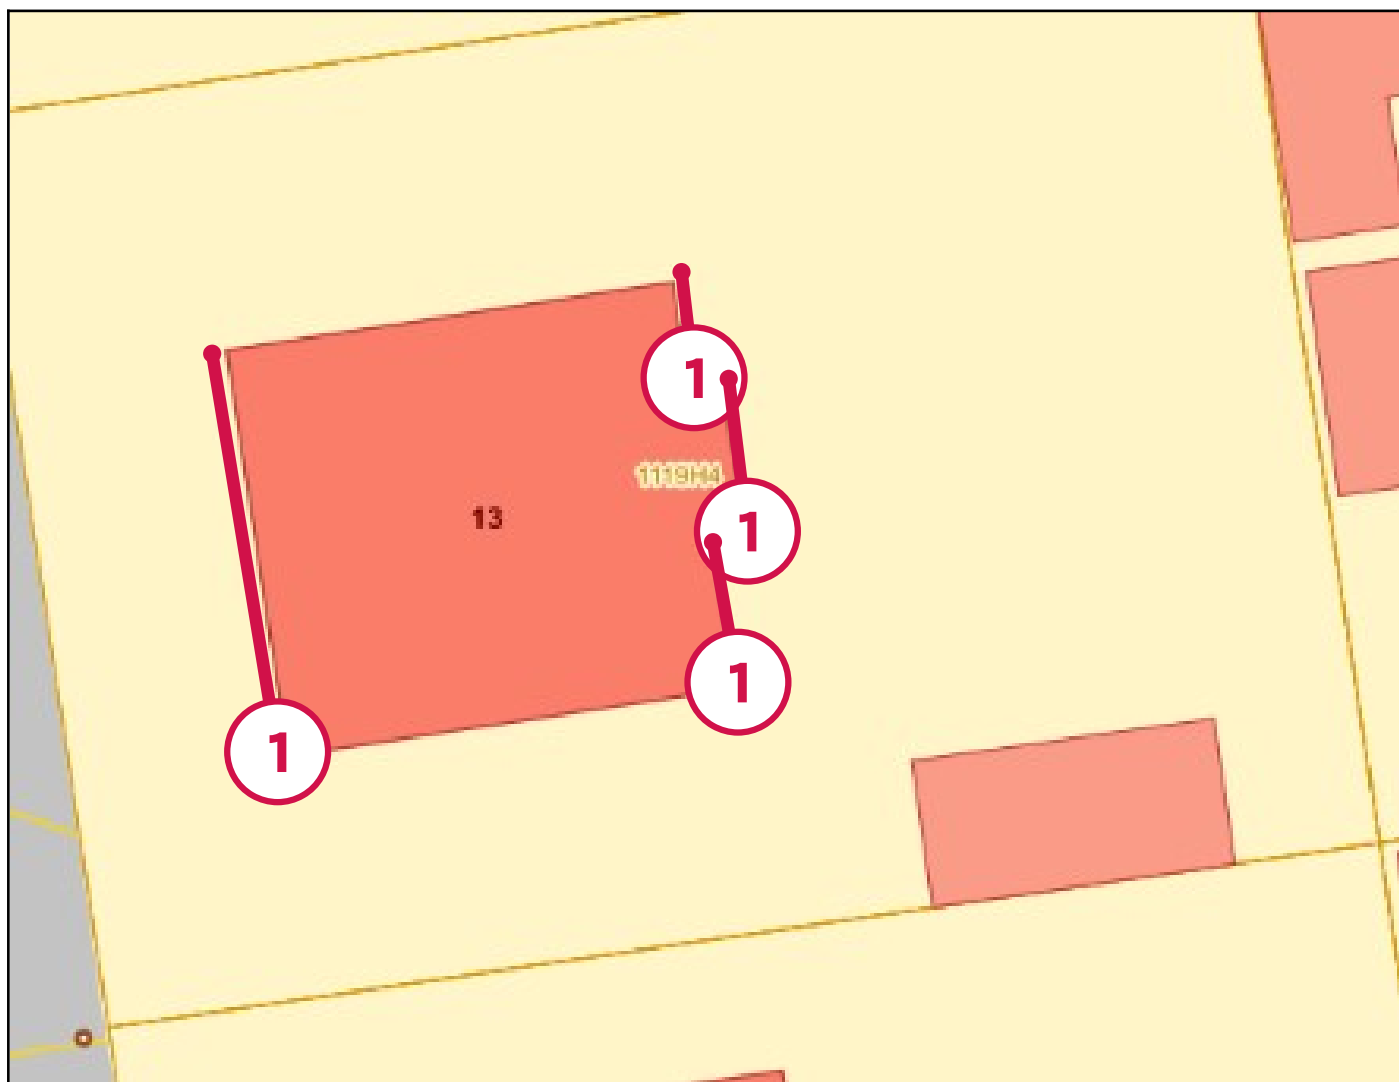
Plan 4.1: Vaststellingen buiten de constructies

Beschrijving	Type	Actie
1. Slib/sediment - dakgoot/regenpijp - Woning	Asbestmateriaal	Dringend verwijderen

- Verwijder het asbestafval.

- Eenvoudige handelingen: mag via doe-het-zelf of door werknemer(s) met opleidingsattest eenvoudige handelingen
Het slib kan voorzichtig uitgeschept worden, extra te bevochtigen om stof te voorkomen + dragen van de nodige beschermingsmiddelen (mondmasker ffp3, handschoenen, tyvec). Verpakken in plastic folie en afvoeren naar het containerpark. De dakgoot grondig reinigen met water of indien beschadigd ook verwijderen.

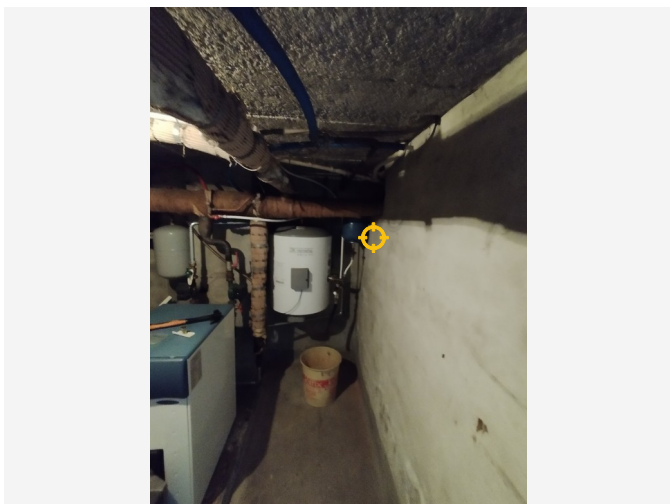
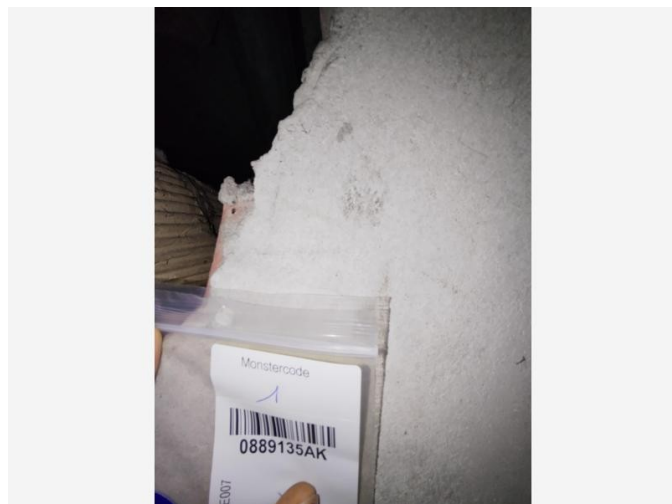
Beschrijving	Cementering - kelder
Omgeving	Binnen
Primaire drager	Binnenwand
Bindmiddel van materiaal	Cement

Gebondenheid op basis van bindmiddel	Hecht
Hoeveelheid (oppervlakte - dikte - aantal)	• 25,00 m ² - 1,50 cm - 1 stuk
Totaal volume	0,375 m ³
Identificatiemethode	Vaststelling met monstername
Destructieve handeling voor identificatie	Nee
Opmerking	De vermelde oppervlaktes en volumes betreffen een beredeneerde schatting. Er worden geen rechten verleend aan deze oppervlaktes/volumes. De dikte is een schatting die voorkomt uit de monsterplaatsen en is daarom niet altijd representatief.

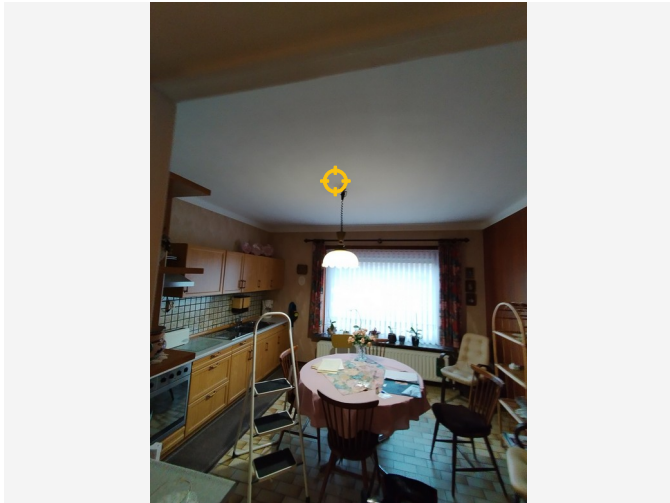
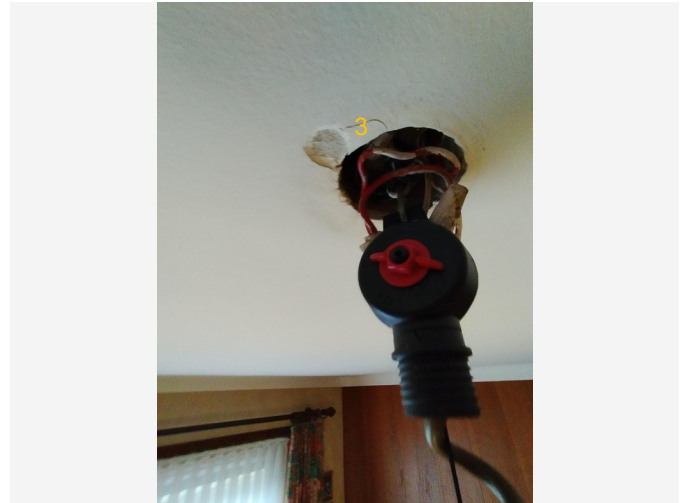
Beschrijving	Pleisterwerk Plafonds
Omgeving	Binnen
Primaire drager	Plafond
Bindmiddel van materiaal	Gips - kalk

Gebondenheid op basis van bindmiddel	Niet-hechtgebonden
Hoeveelheid (oppervlakte - dikte - aantal)	• 110,00 m ² - 1,50 cm - 1 stuk
Totaal volume	1,65 m ³
Identificatiemethode	Vaststelling met monstername
Destructieve handeling voor identificatie	Nee
Opmerking	<p>Volgens het inspectieprotocol is een monstername van het pleisterwerk verplicht om dit te identificeren als niet-asbesthoudend.</p> <p>Locatie staalnames: individuele ruimte: Slaapkamer voorgevel/ natte ruimte: keuken / stookplaats: geen pleisterwerk / traphal: berging nachthal</p> <p>De vermelde oppervlaktes en volumes betreffen een beredeneerde schatting. Er worden geen rechten verleend aan deze oppervlaktes/volumes. De dikte is een schatting die voorkomt uit de monsterplaatsen en is daarom niet altijd representatief. Enkele plafonds zijn afgewerkt met valse plafonds in plaatmateriaal. Het is niet duidelijk of er pleisterwerk aanwezig is achter deze valse plafonds, het is aangewezen om bijkomend onderzoek uit te voeren bij werken.</p>
