# Asbestinventarisatetest

Broeseinderdijk 119, 3910 Pelt

Attestnummer : **20240730-000275.000**

Uitgegeven op : **30.07.2024**

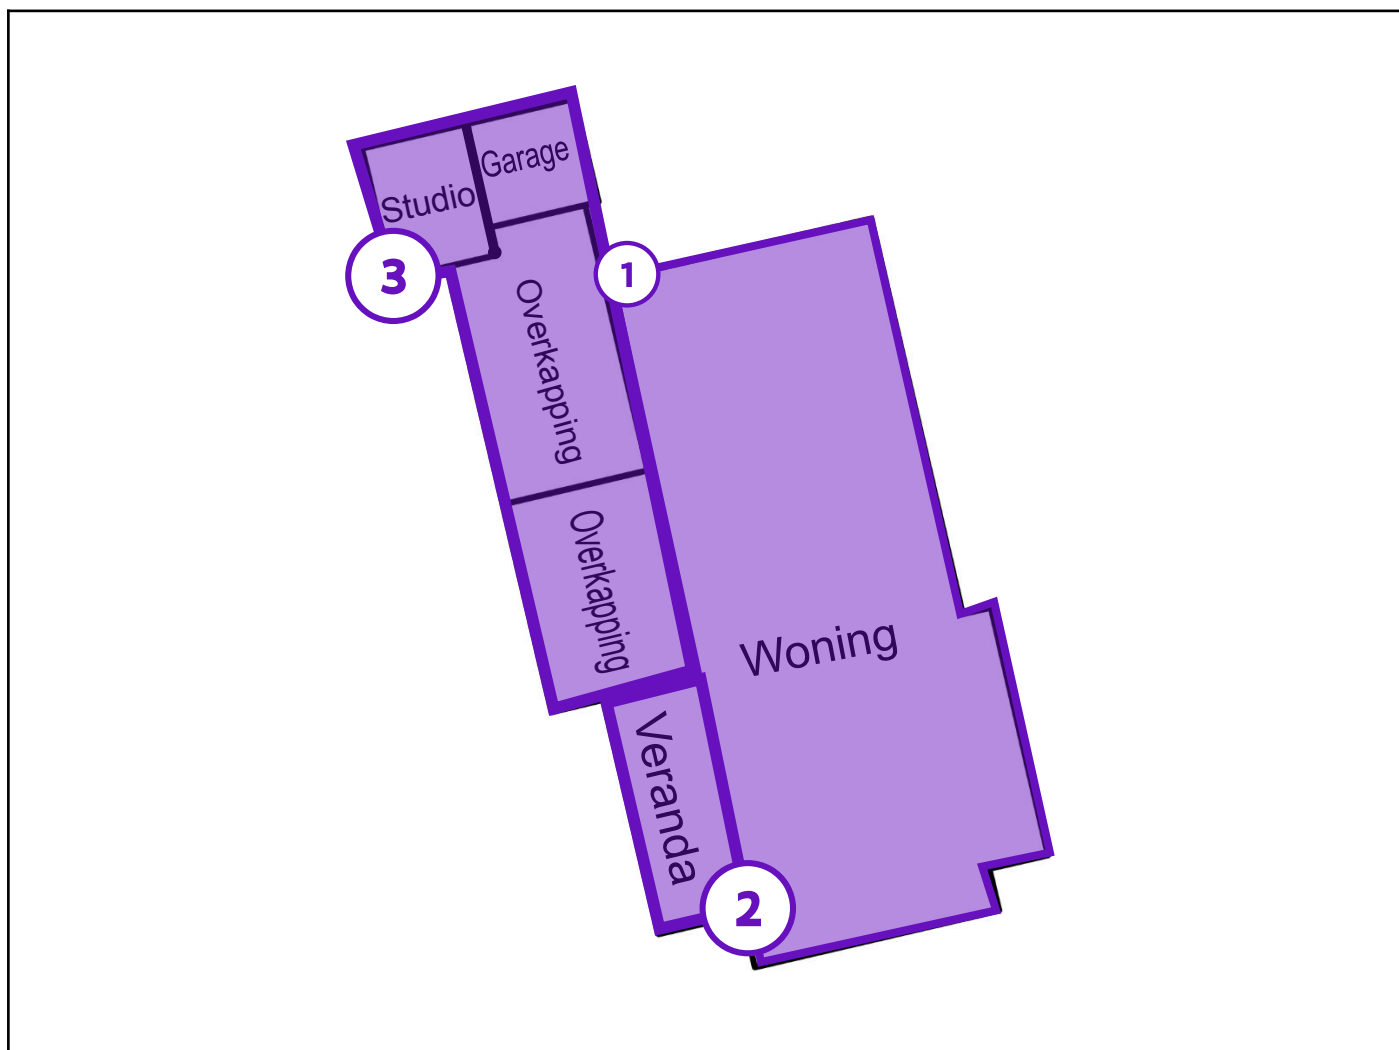
## Plan 1.1: Hoofdgebouw plan

Beschrijving	Type	Actie
1. Onderdak	Advies	-
2. Dakbekleding - Veranda	Advies	-
3. Bijgebouwen en Constructies	Advies	-

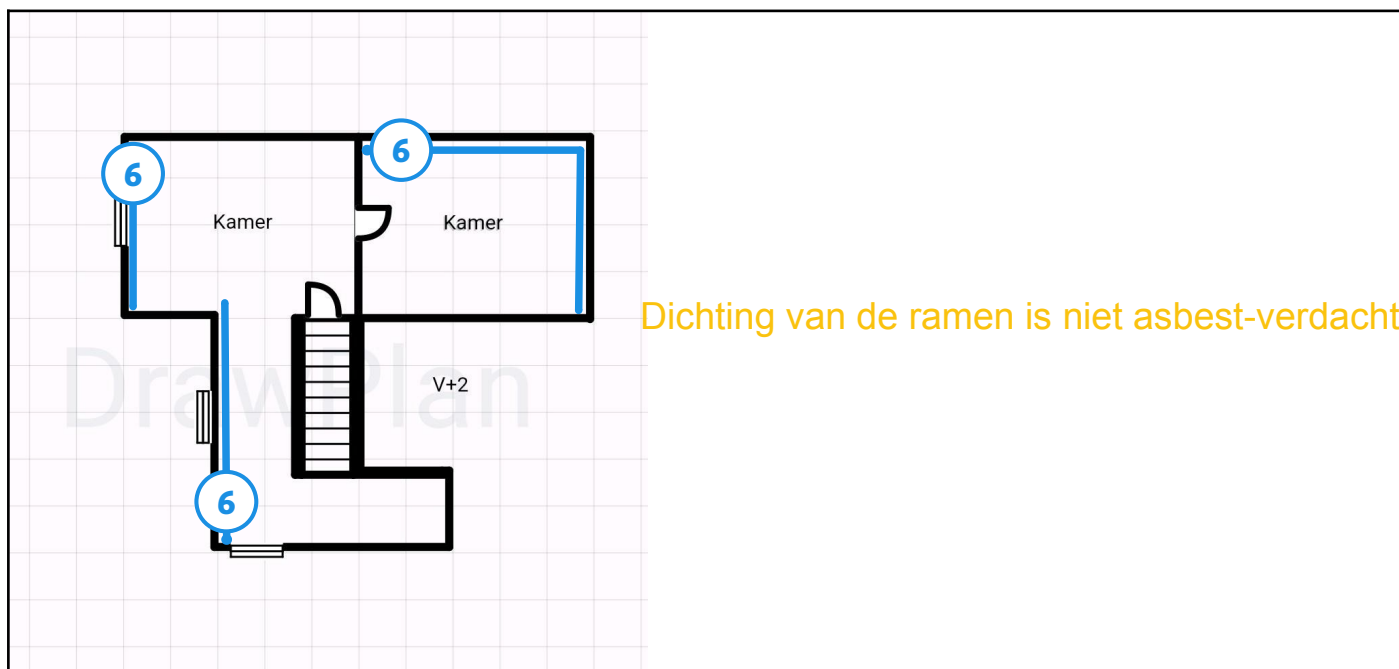
## Plan 1.2: V+2

Beschrijving	Type	Actie
4. Dichting - Ramen/Deuren - Woning	Advies	-
6. Pleisterwerk muren	Geen asbest	-

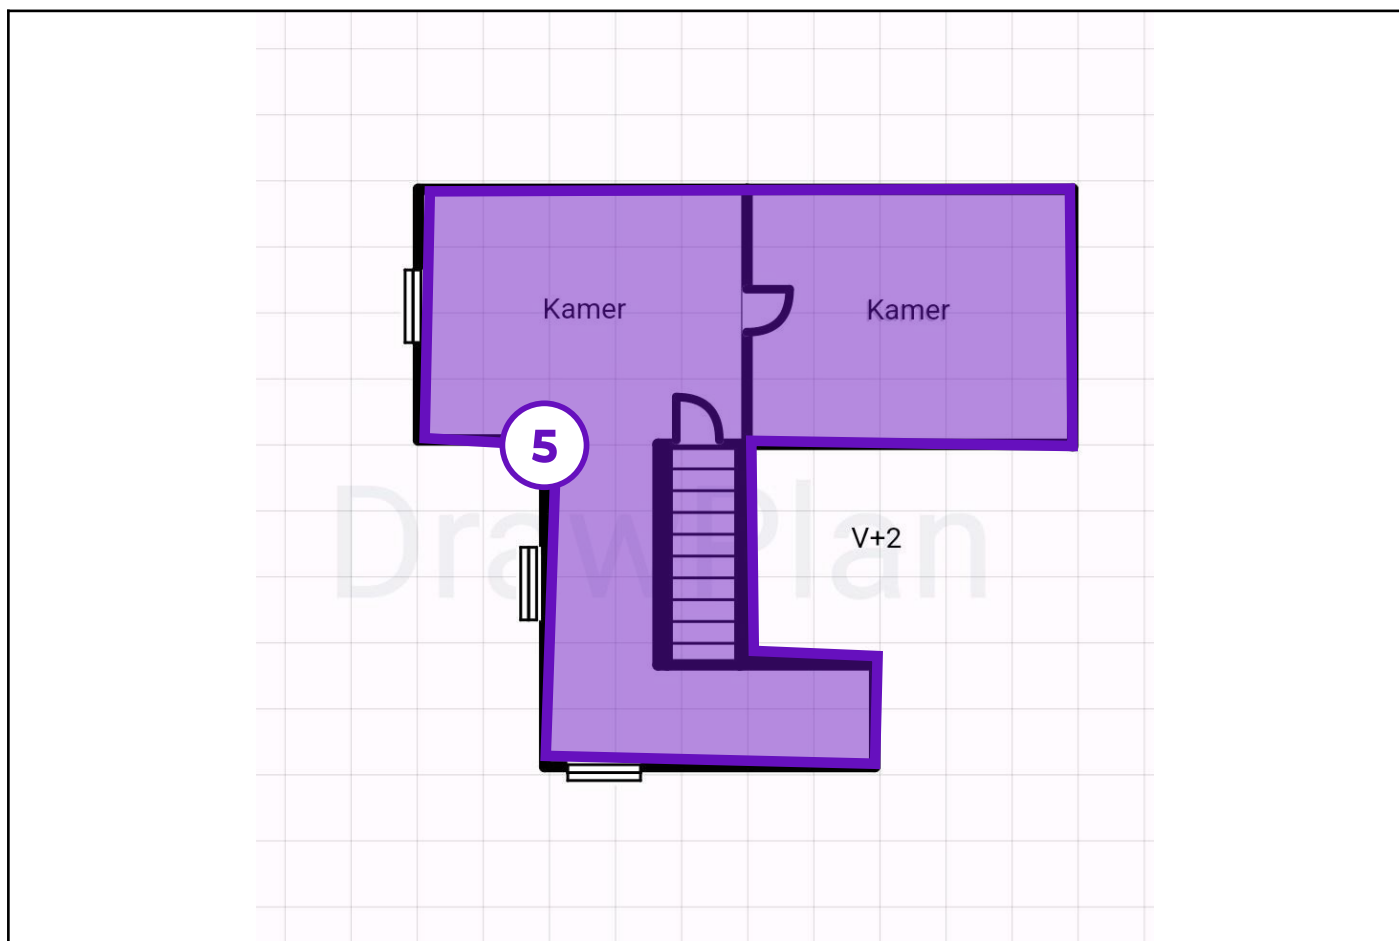
## Plan 1.3: V+2

Beschrijving	Type	Actie
5. Valse Plafonds	Advies	-

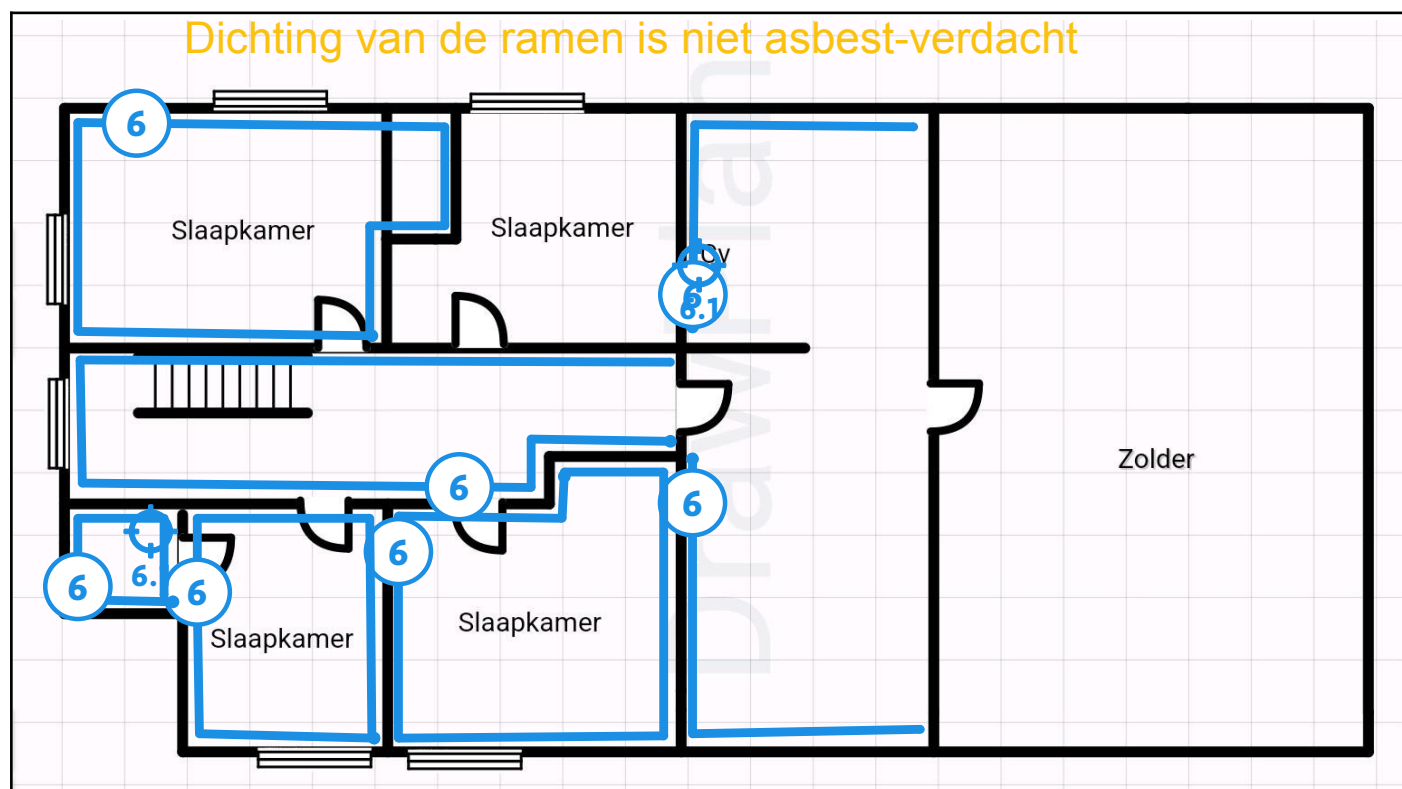
## Plan 1.4: v+1

Beschrijving	Type	Actie
4. Dichting - Ramen/Deuren - Woning	Advies	-
6. Pleisterwerk muren	Geen asbest	-
6.1 Code: 1	Mengmonster	-

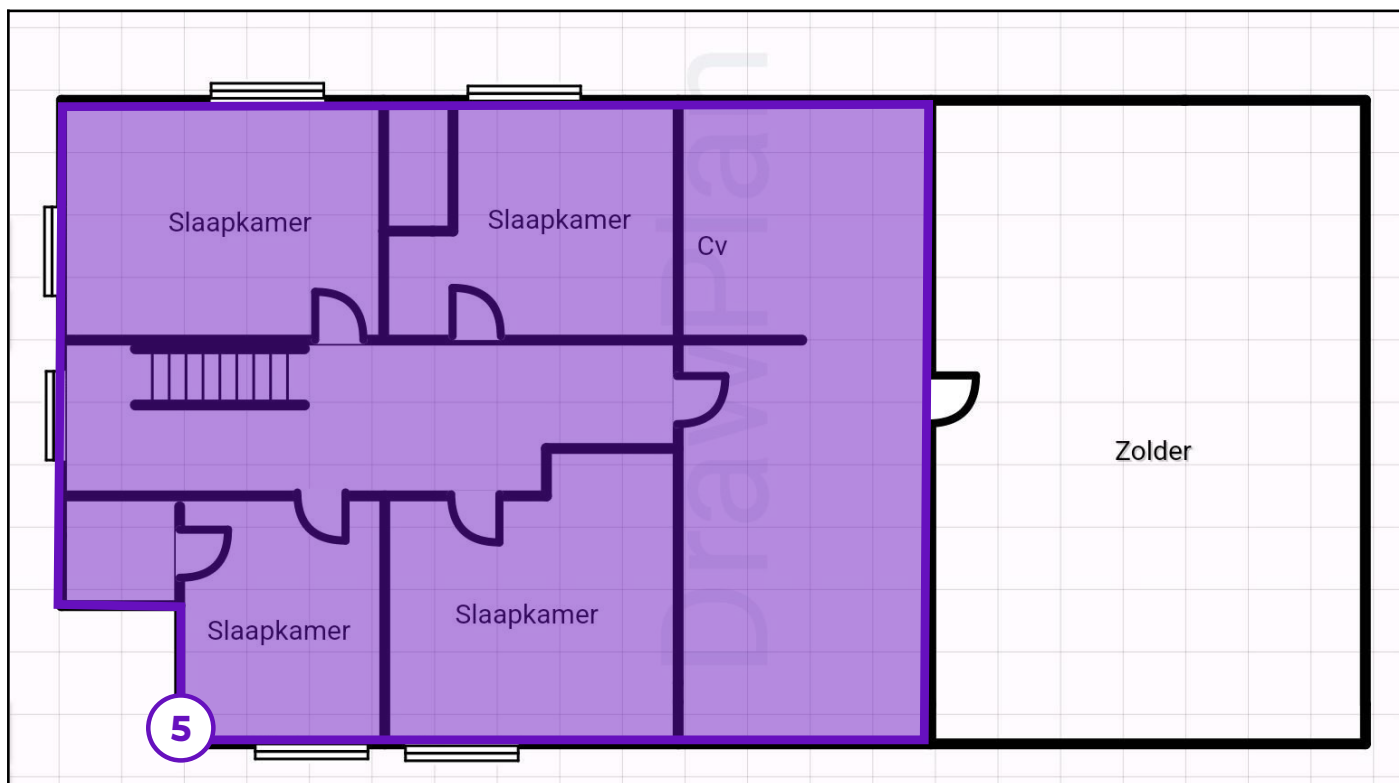
## Plan 1.5: v+1

Beschrijving	Type	Actie
5. Valse Plafonds	Advies	-

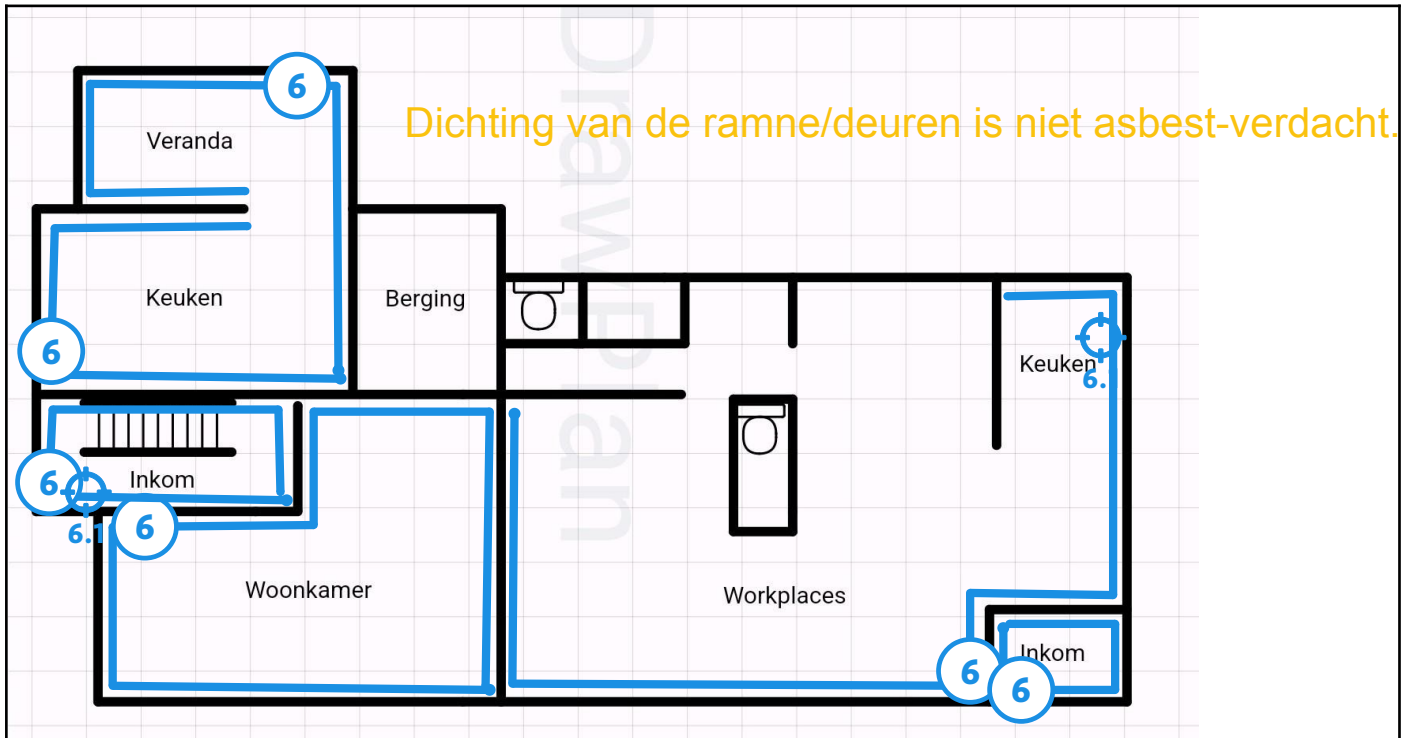
## Plan 1.6: GLV

Beschrijving	Type	Actie
4. Dichting - Ramen/Deuren - Woning	Advies	-
6. Pleisterwerk muren	Geen asbest	-
6.1 Code: 1	Mengmonster	-

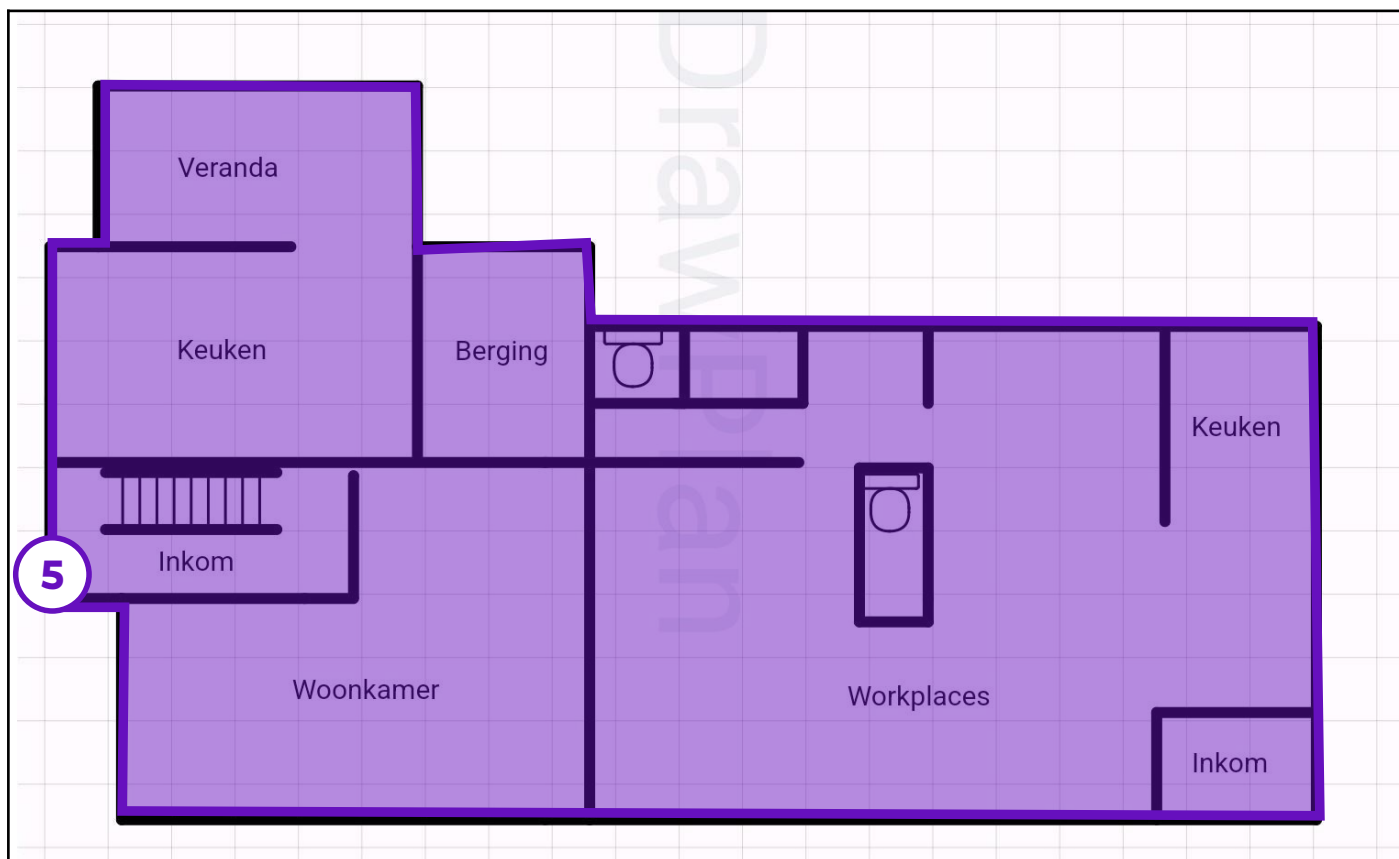
## Plan 1.7: GLV

Beschrijving	Type	Actie
5. Valse Plafonds	Advies	-

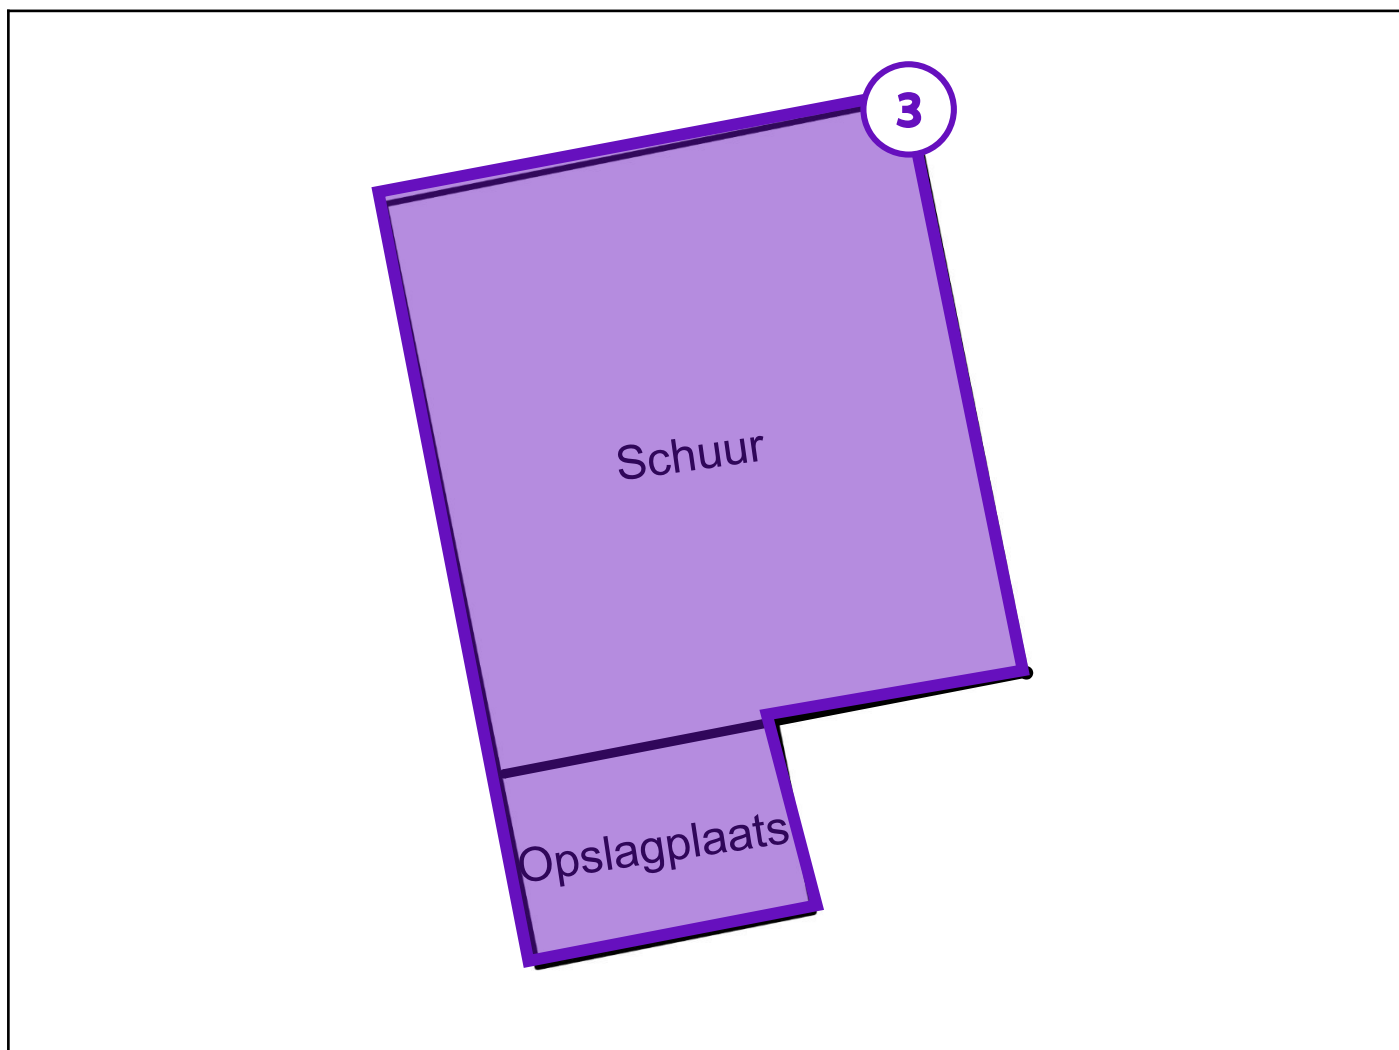
## Plan 2.1: Hoofdgebouw plan

Beschrijving	Type	Actie
3. Bijgebouwen en Constructies	Advies	-
