Asbestinventarisatetest

Graaf de Broquevillestraat 3, 2400 Mol

Attestnummer : 20231019-000147.000

Niet-asbestveilig

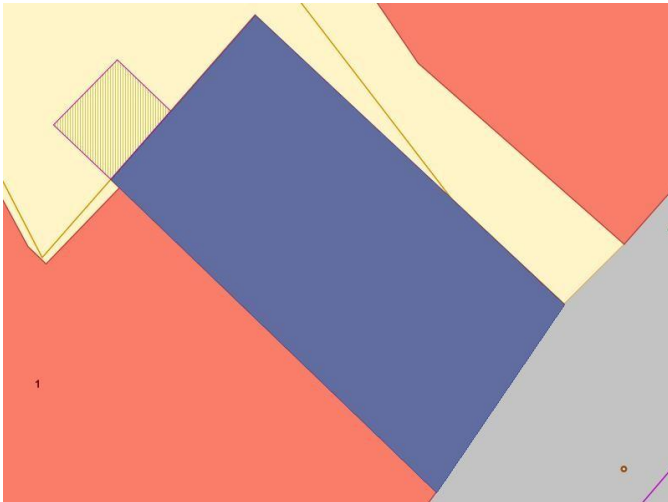
Zone 1: Hoofdgebouw

- 7 Asbestmaterialen**
- 0 Beperkingen
- 0 Uitsluitingen
- 0 Roerende goederen
- 0 Puin, steenslag, (water)bodem
- 0 Adviezen
- 0 Geen asbest

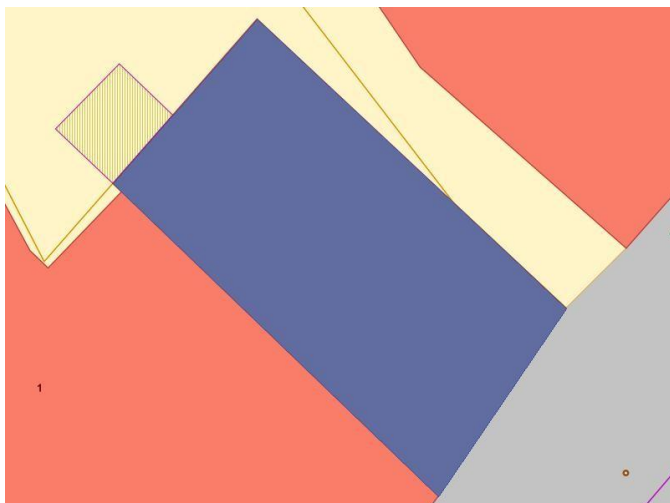
Zone 2: Overig gebied

- 0 Asbestmaterialen
- 0 Roerende goederen
- 0 Puin, steenslag, (water)bodem
- 0 Geen asbest
