Asbestinventarisatetest

Kadijk 5, 3900 Pelt

Attestnummer : 20240924-000329.001

Niet-asbestveilig

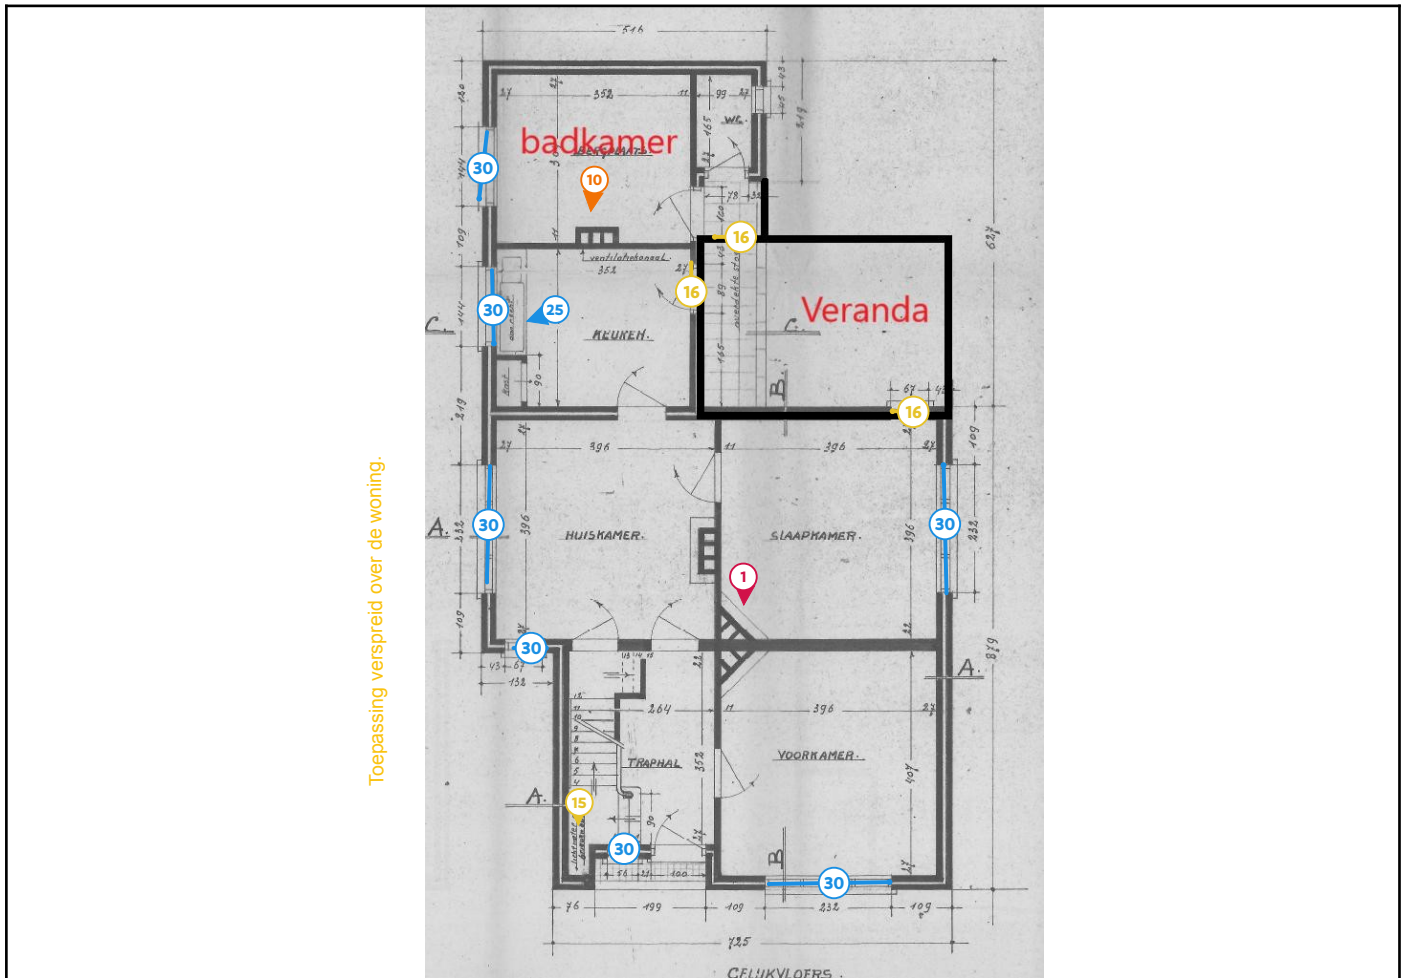
Plan 1.1: gelijkvloers

Beschrijving	Type	Actie
1. Kachelkoord	Asbestmateriaal	Dringend verwijderen
10. CV-ketel "Buderus"	Asbestmateriaal	Verwijderen
11. Bakelieten schakelaars en stopcontacten	Asbestmateriaal	Verwijderen
15. Bakeliete kWh-teller	Asbestmateriaal	Zorgvuldig beheren
16. Stopverf deuren en raam binnen	Asbestmateriaal	Zorgvuldig beheren
25. Ontdrenplaat	Geen asbest	-
30. stopverf ramen buiten	Geen asbest	-

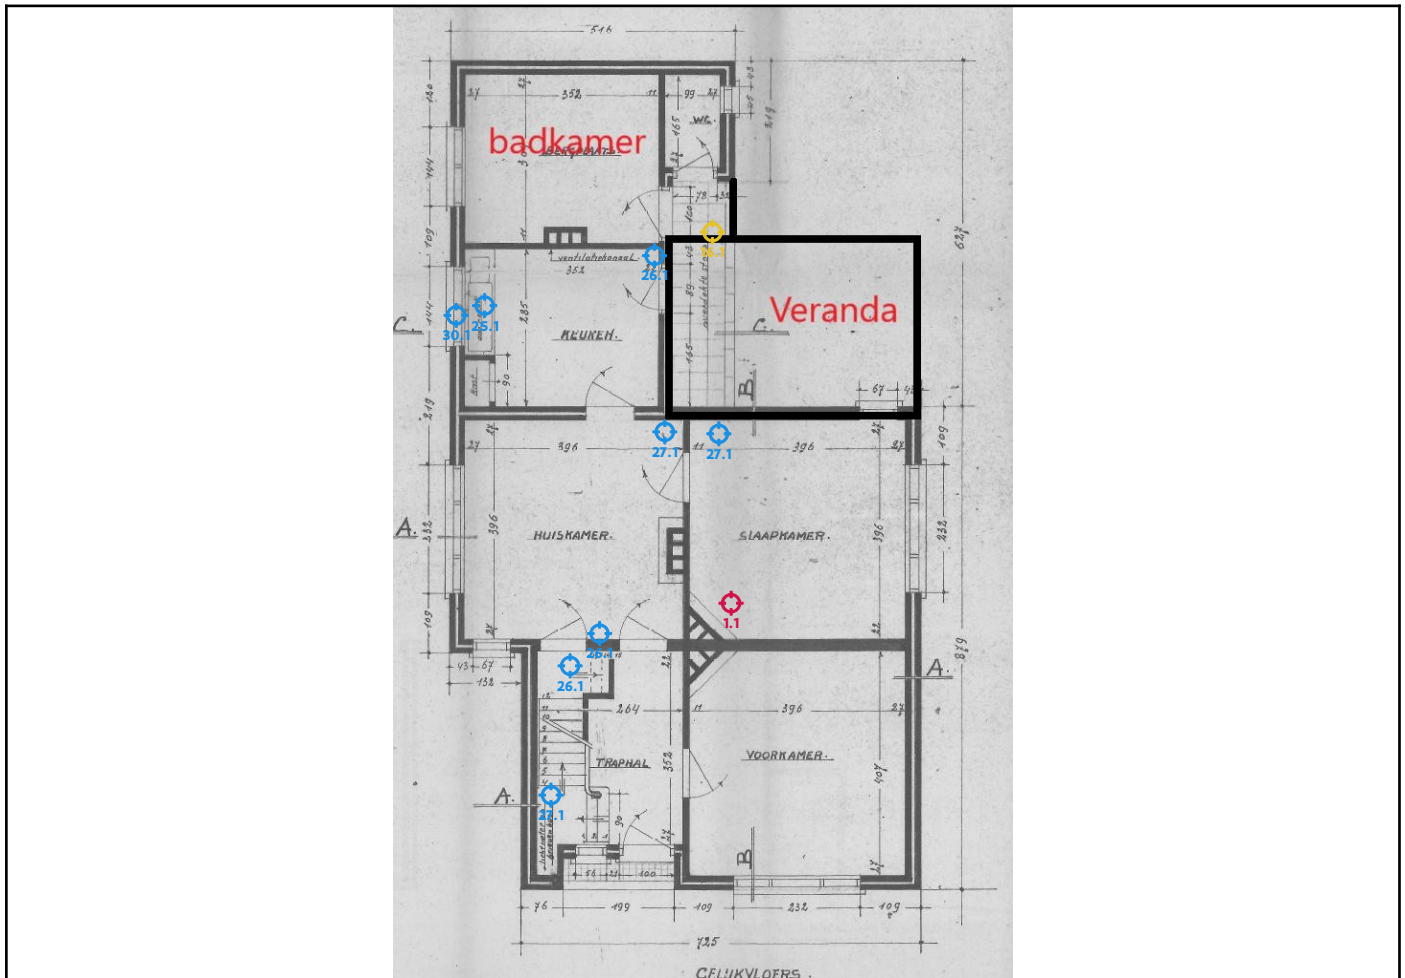
Plan 1.2: gelijkvloers

Beschrijving	Type	Actie
1. Kachelkoord	Asbestmateriaal	Dringend verwijderen
1.1 Code: 5	Puntmonster	-
16. Stopverf deuren en raam binnen	Asbestmateriaal	Zorgvuldig beheren
16.1 Code: 3	Puntmonster	-
25. Ontdreunplaat	Geen asbest	-
25.1 Code: 10	Puntmonster	-
26. Pleisterwerk muren	Geen asbest	-

26.1 Code: 1	Mengmonster	-
27. Pleisterwerk plafonds	Geen asbest	-
27.1 Code: 2	Mengmonster	-
30. stopverf ramen buiten	Geen asbest	-
30.1 Code: 4	Puntmonster	-

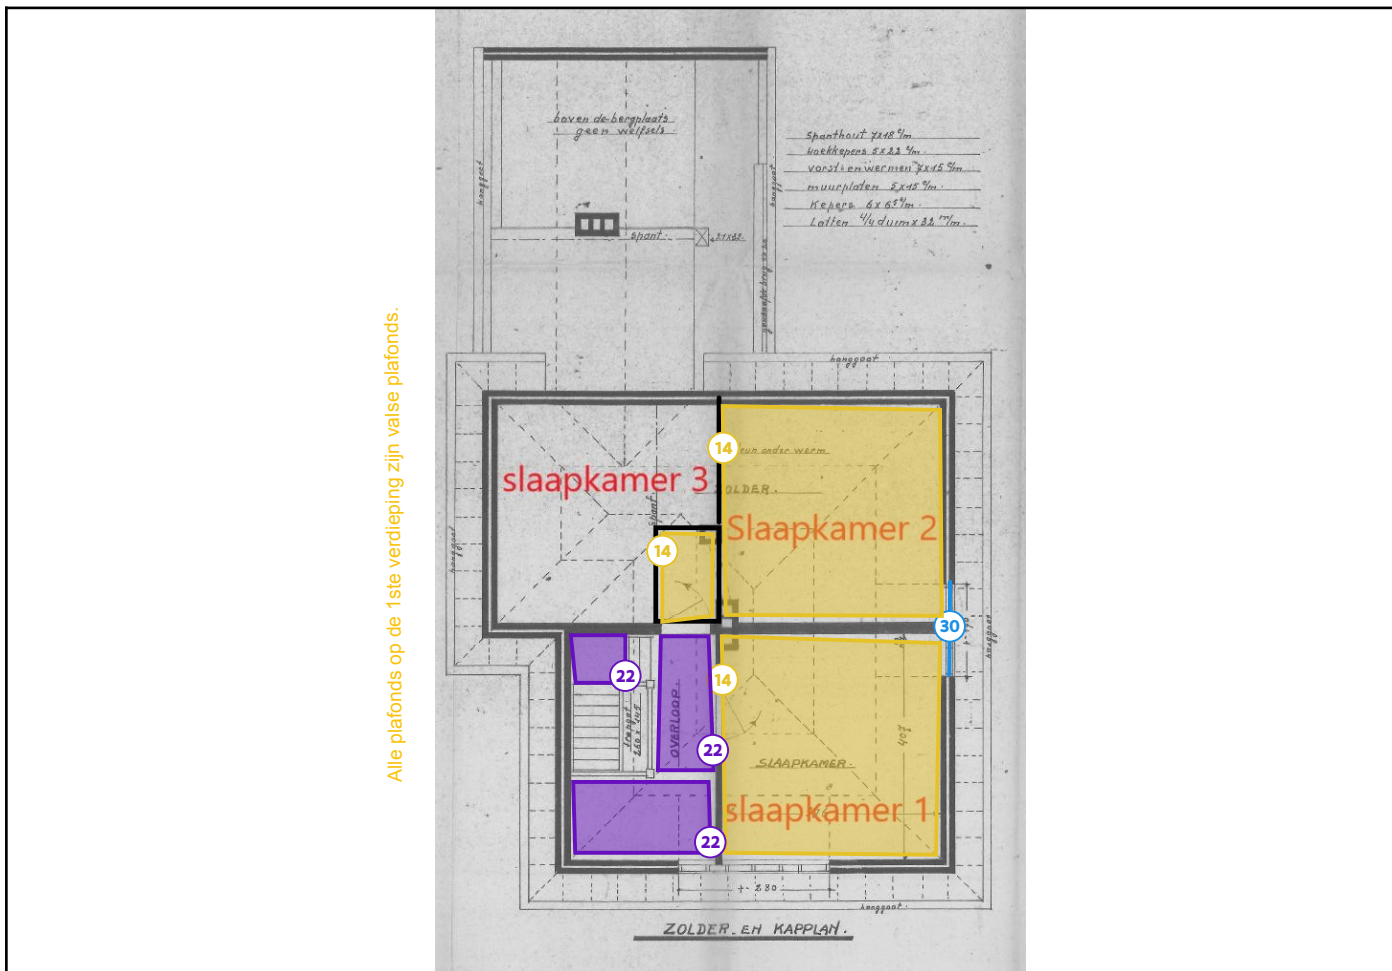
Plan 1.5: 1ste verdieping

Beschrijving	Type	Actie
14. Vloerzeil slaapkamer 1, slaapkamer 2 en hal boven	Asbestmateriaal	Zorgvuldig beheren
22. Vloerzeil trap en eerste verdieping	Advies	-
24. Valse plafonds	Advies	-
30. stopverf ramen buiten	Geen asbest	-

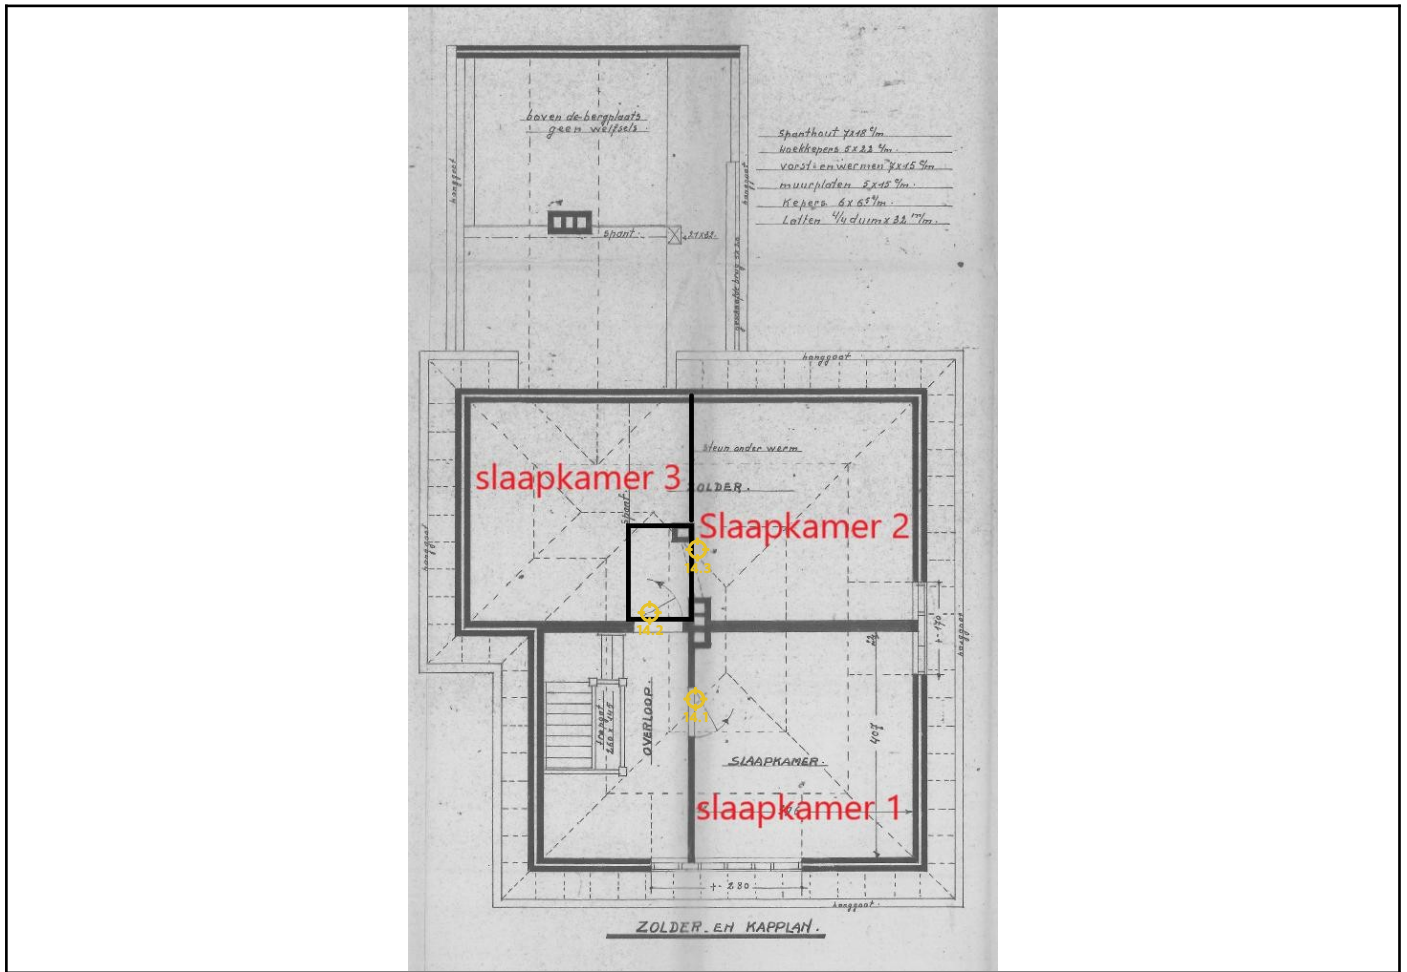
Plan 1.6: 1ste verdieping

Beschrijving	Type	Actie
14. Vloerzeil slaapkamer 1, slaapkamer 2 en hal boven	Asbestmateriaal	Zorgvuldig beheren
14.1 Code: 7	Puntmonster	-
14.2 Code: 8	Puntmonster	-
14.3 Code: 9	Puntmonster	-

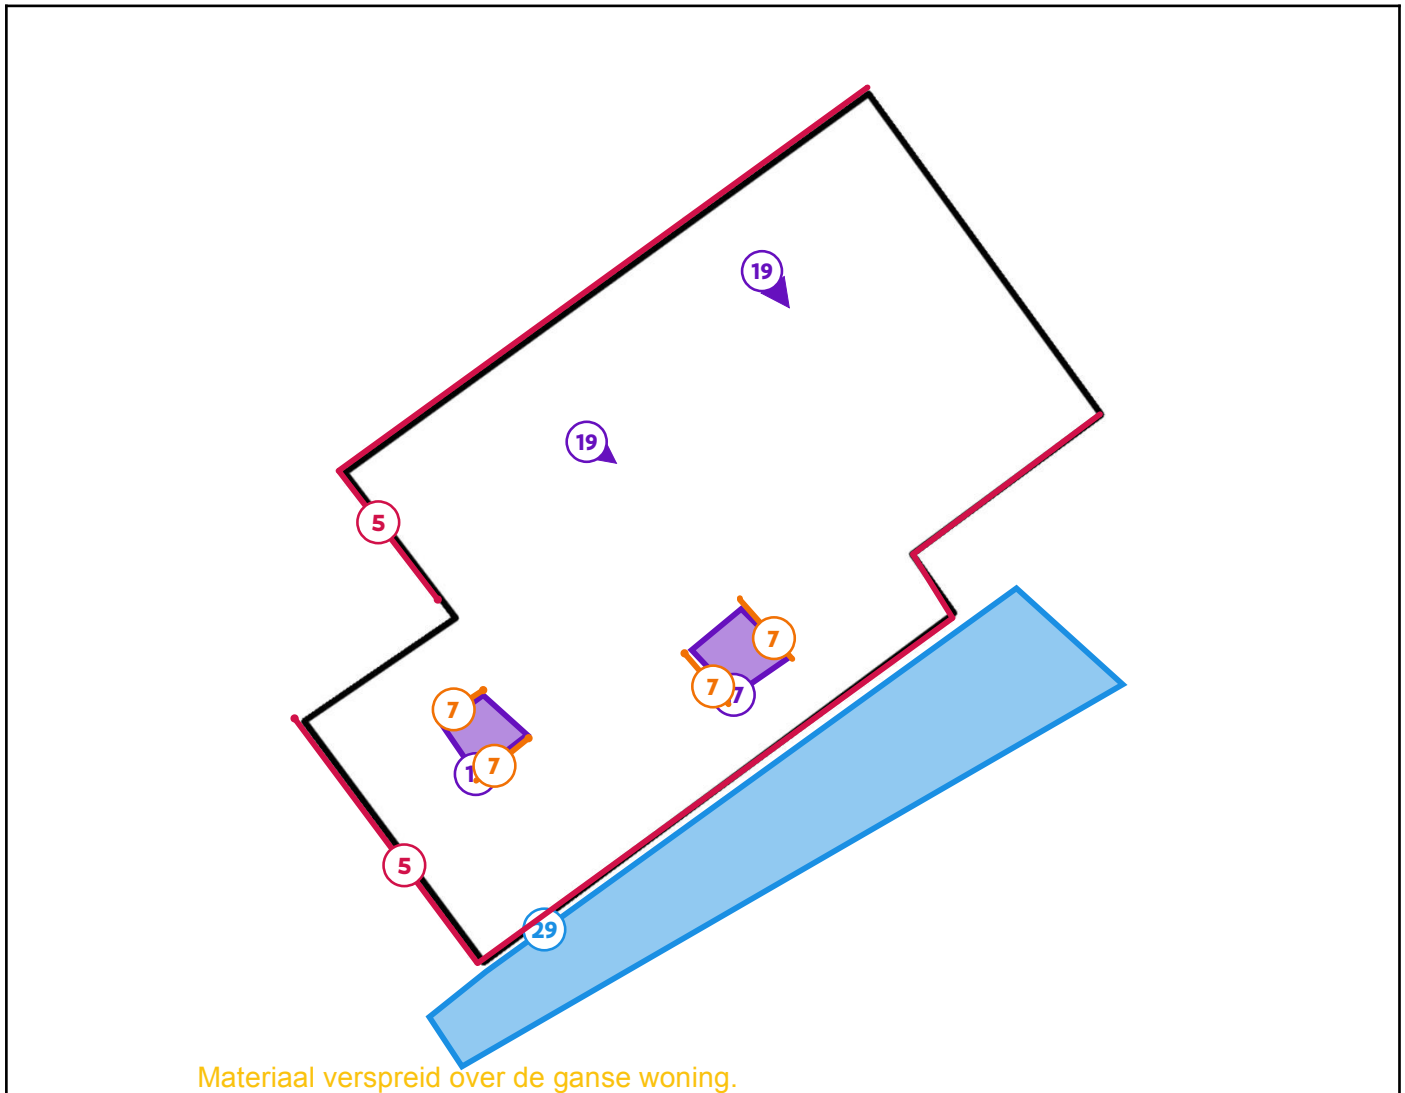
Plan 1.8: Woning plan

Beschrijving	Type	Actie
5. Sediment van dakleien	Asbestmateriaal	Dringend verwijderen
7. Gevelleien dakkapellen	Asbestmateriaal	Verwijderen
17. Plat dak raamkappen	Beperking	-
19. Schouwen	Beperking	-
20. Materiaal in opslag woning en garages	Beperking	-
29. Asfalt	Geen asbest	-

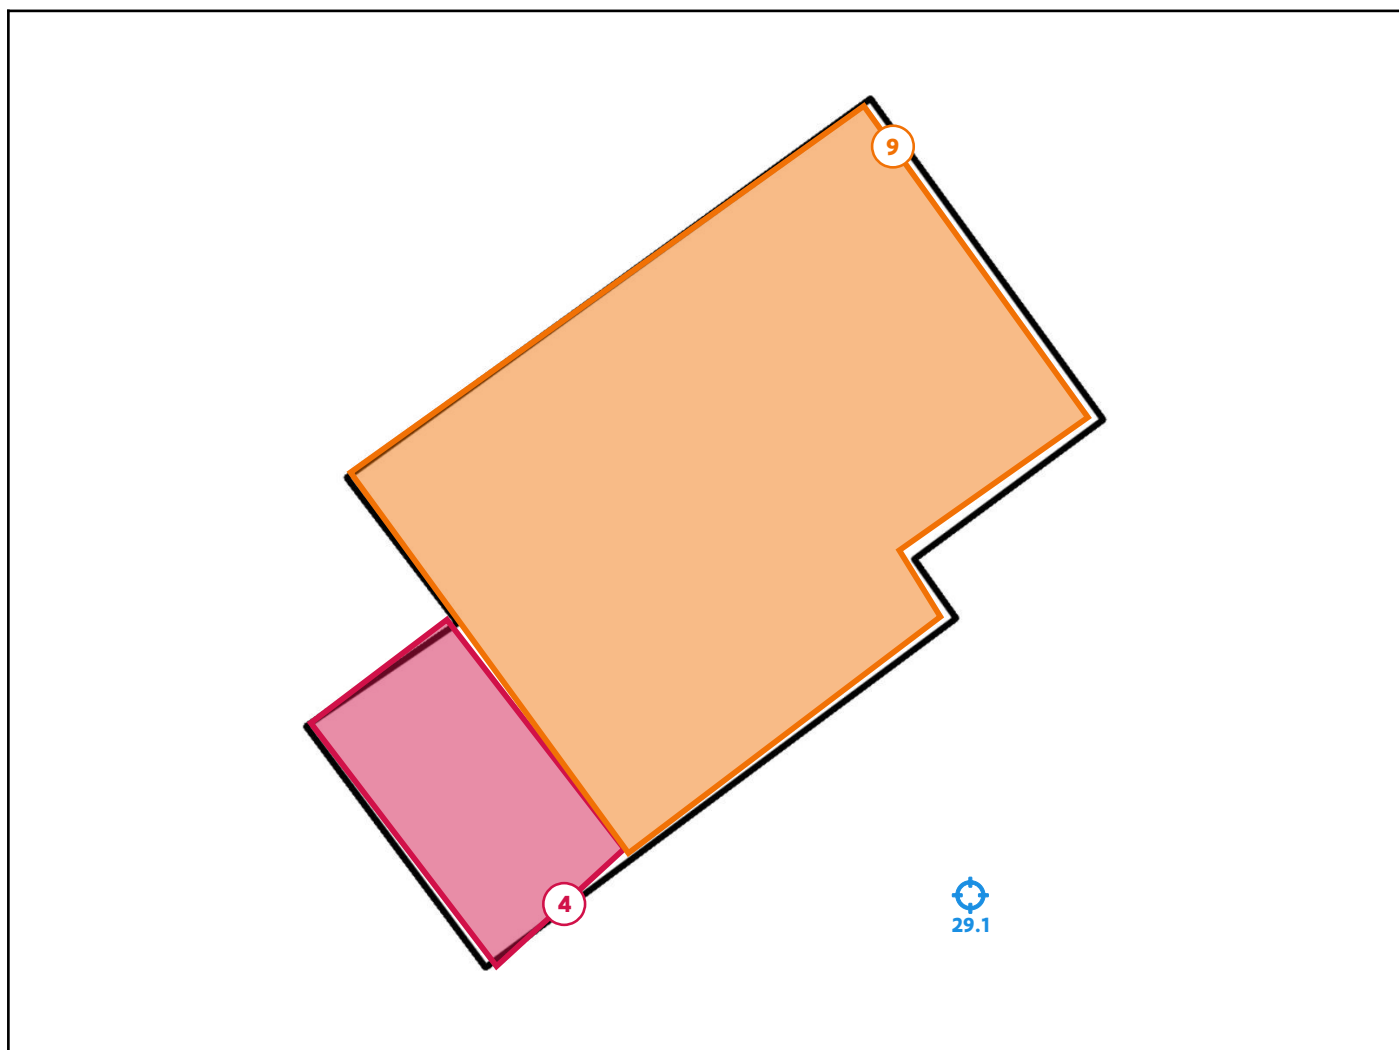
Plan 1.9: Woning plan

Beschrijving	Type	Actie
4. Dakleien achterste deel van de woning	Asbestmateriaal	Dringend verwijderen
9. Dakleien hoog dak	Asbestmateriaal	Verwijderen
29. Asfalt	Geen asbest	-
29.1 Code: 6	Puntmonster	-

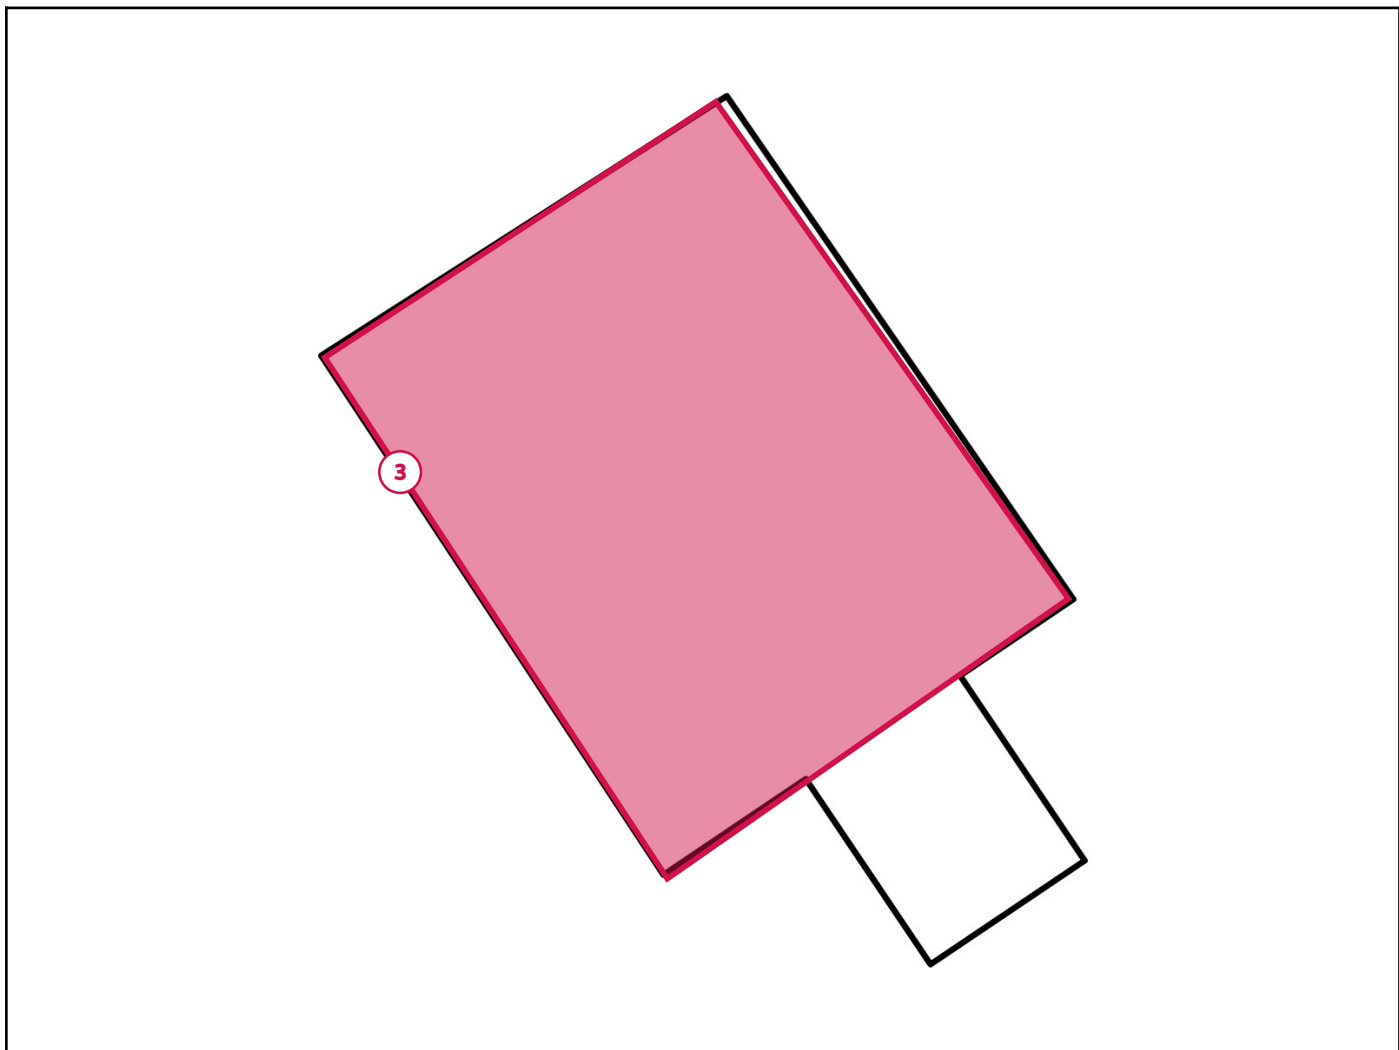
Plan 2.2: Bijgebouw plan

Beschrijving	Type	Actie
3. Golfplaten daken garage	Asbestmateriaal	Dringend verwijderen

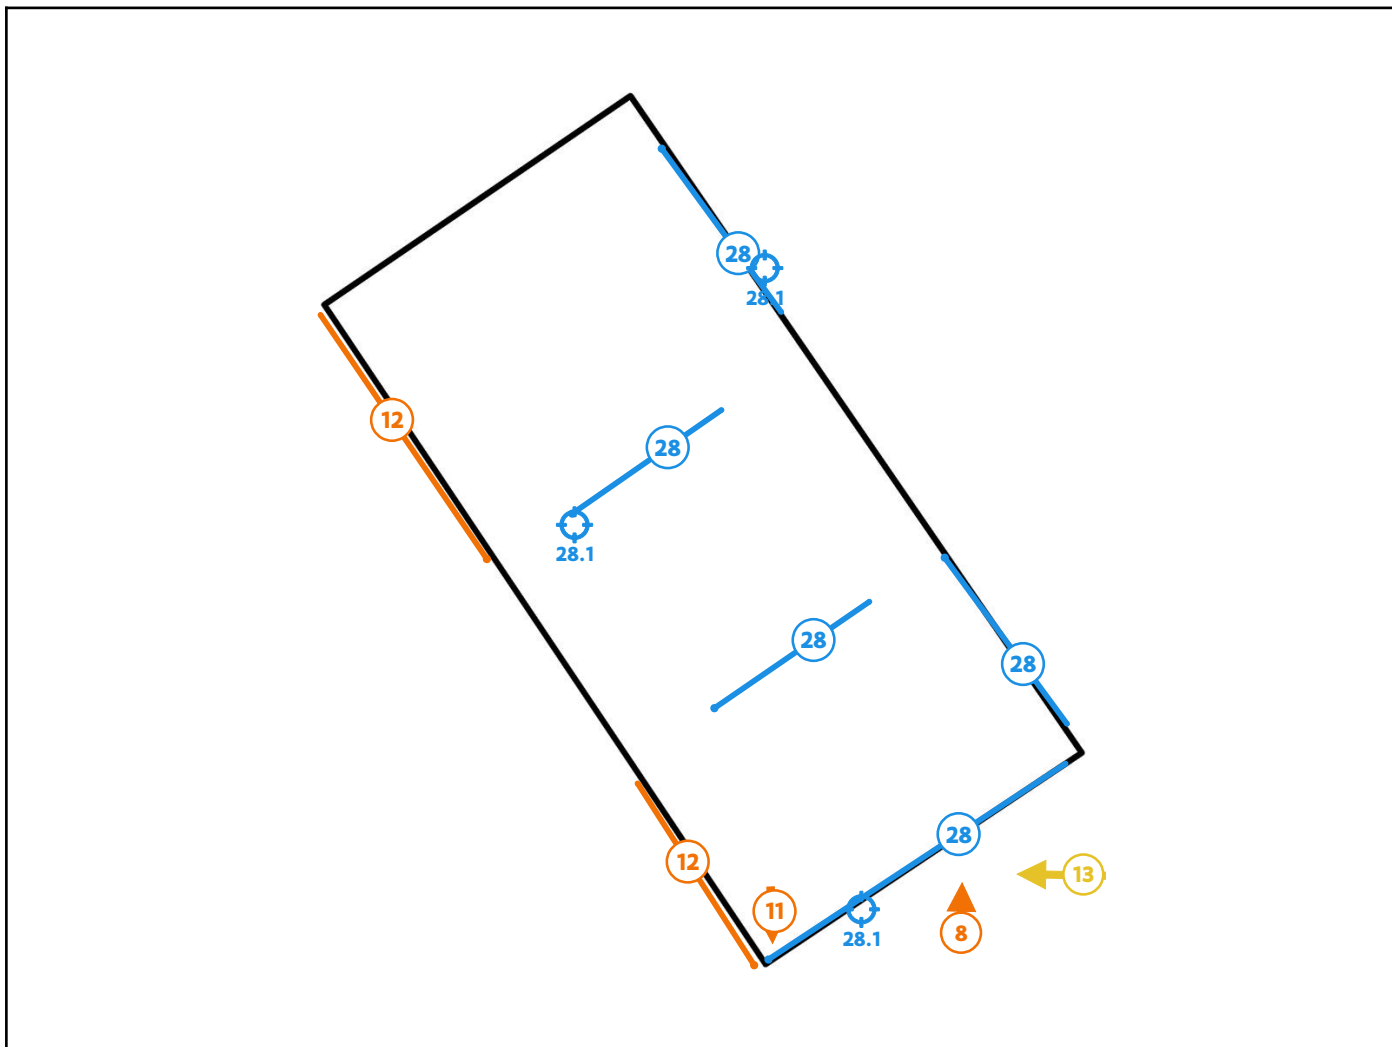
Plan 3.2: Bijgebouw plan

Beschrijving	Type	Actie
8. Cementschouw	Asbestmateriaal	Verwijderen
11. Bakelieten schakelaars en stopcontacten	Asbestmateriaal	Verwijderen
12. Cementplaat garages	Asbestmateriaal	Verwijderen
13. Roetluik	Asbestmateriaal	Zorgvuldig beheren
28. Stopverf garage	Geen asbest	-
28.1 Code: 1 stopverf garage	Mengmonster	-

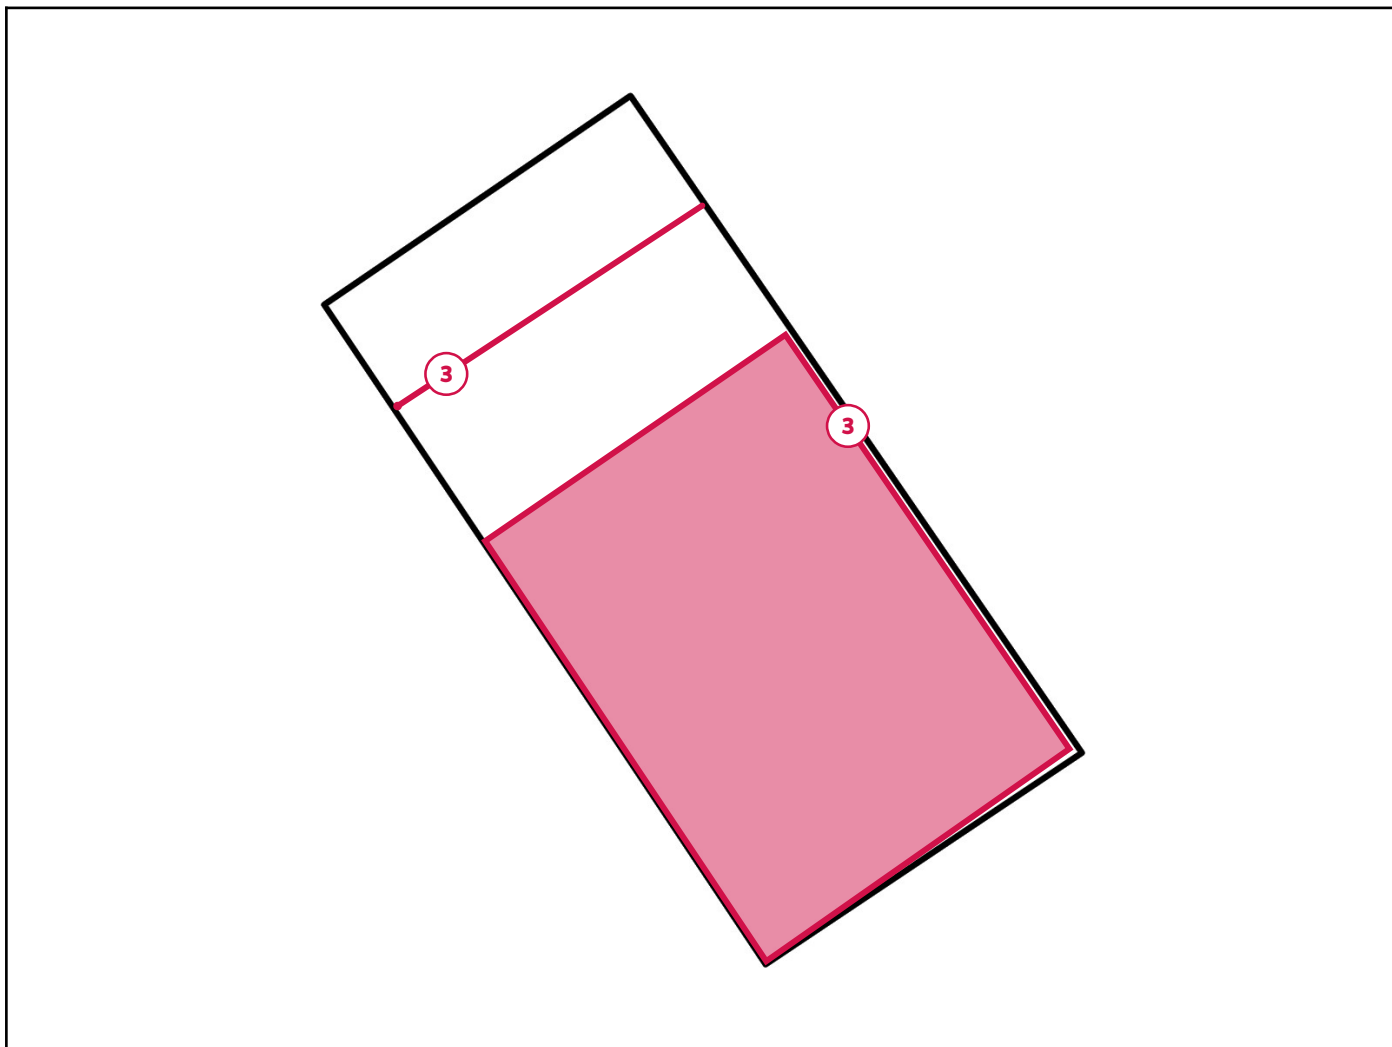
Plan 3.3: Bijgebouw plan

Beschrijving	Type	Actie
3. Golfplaten daken garage	Asbestmateriaal	Dringend verwijderen

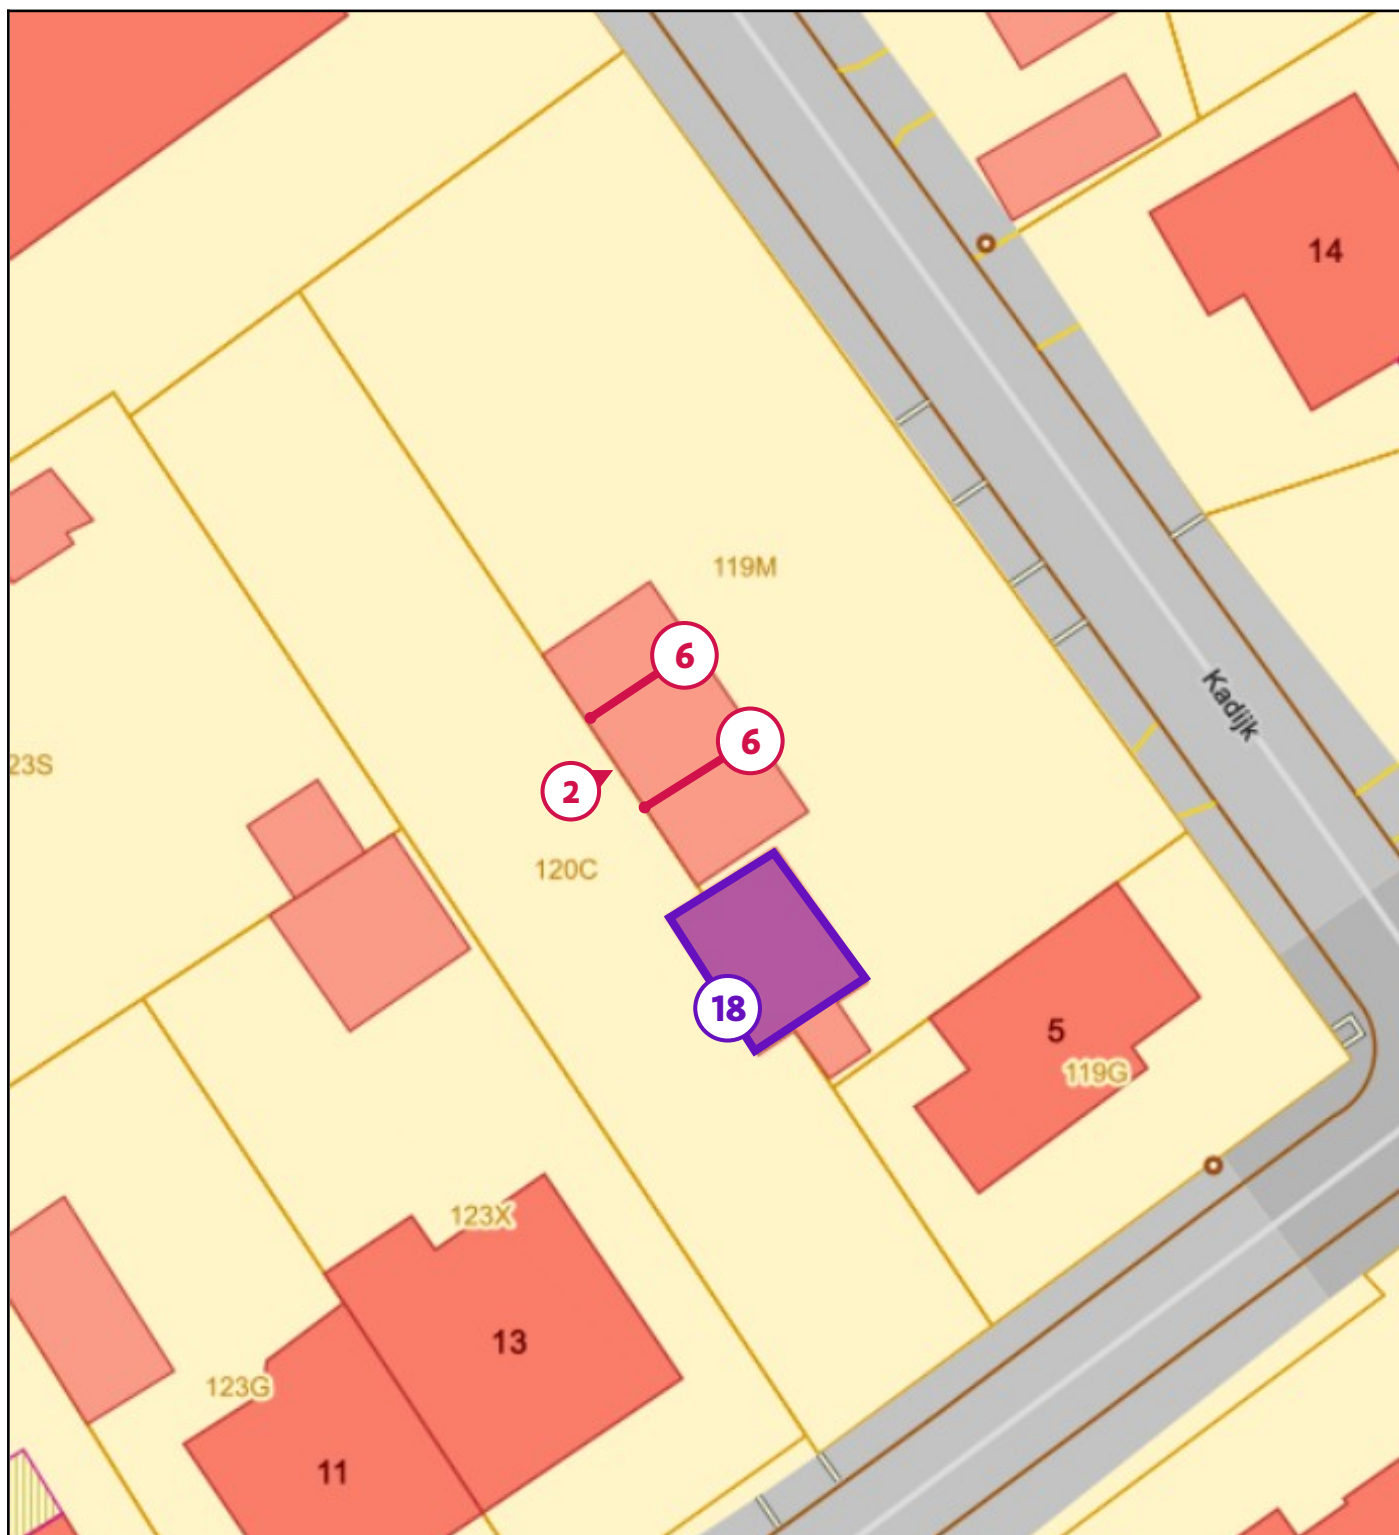
Plan 4.1: Vaststellingen buiten de constructies

Beschrijving	Type	Actie
2. Plaatmateriaal	Asbestmateriaal	Dringend verwijderen

6. Sediment van golfplaten	Asbestmateriaal	Dringend verwijderen
18. Garage niet veilig te betreden	Beperking	-

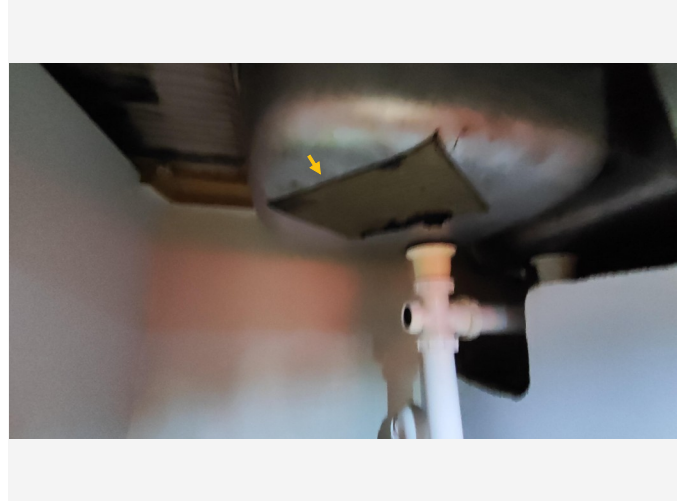
Detailfoto

Conclusie

Geen asbest

Beschrijving	Ontdreunplaat
Omgeving	Binnen
Primaire drager	Spoelbak
Bindmiddel van materiaal	Bitumen (roofing, teer, asfalt)
Gebondenheid op basis van bindmiddel	Hecht
Hoeveelheid (gewicht - aantal)	<ul style="list-style-type: none">• 1,00 kg - 1 stuk
Totaal gewicht	1,00 kg
Identificatiemethode	Vaststelling met monstername
Destructieve handeling voor identificatie	Nee
Opmerking	Het gewicht betreft een schatting. Er worden geen rechten verleend aan dit gewicht.

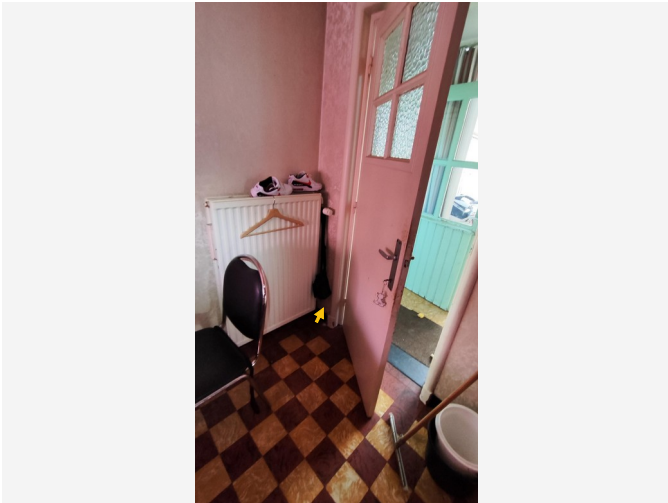
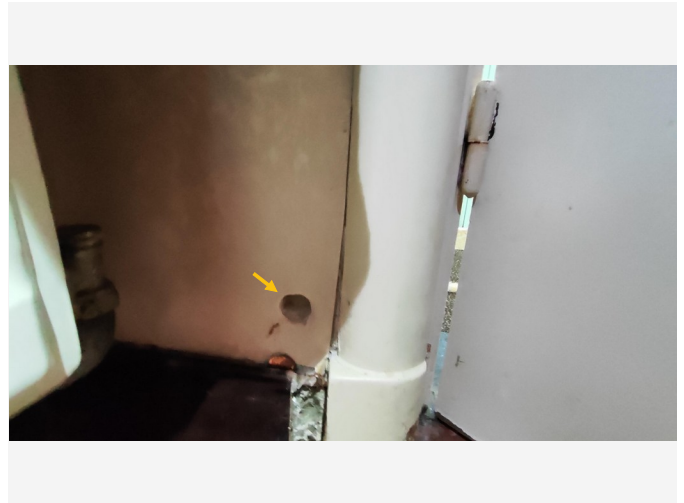
Fiche 26: Pleisterwerk muren

Geen asbest

Conclusie

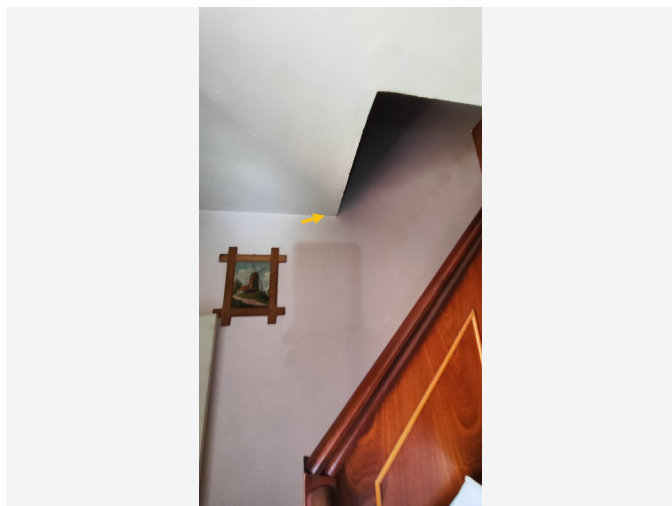
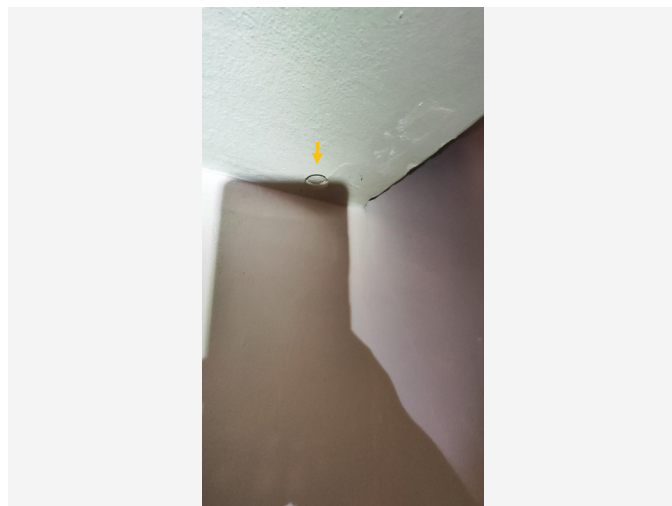
Fiche 27: Pleisterwerk plafonds

Geen asbest

Conclusie

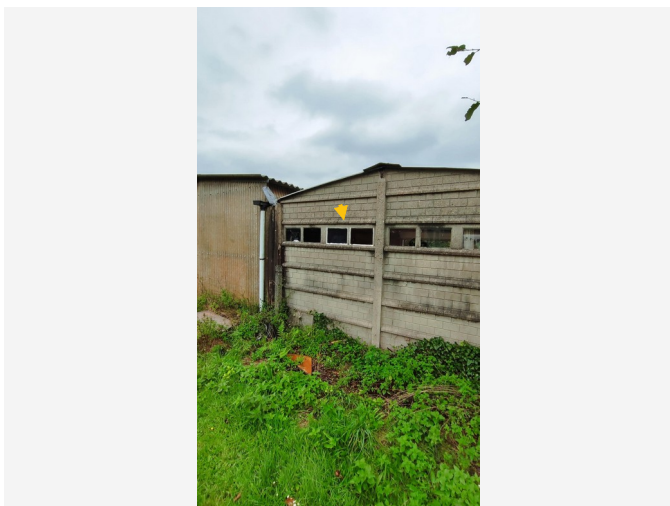
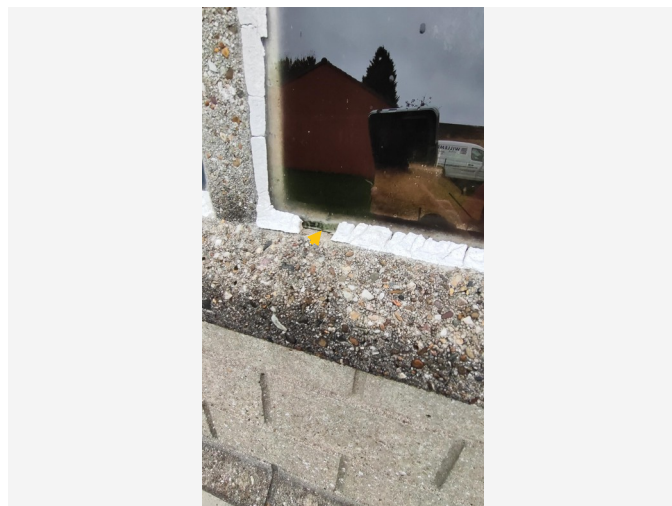
Fiche 28: Stopverf garage

Geen asbest

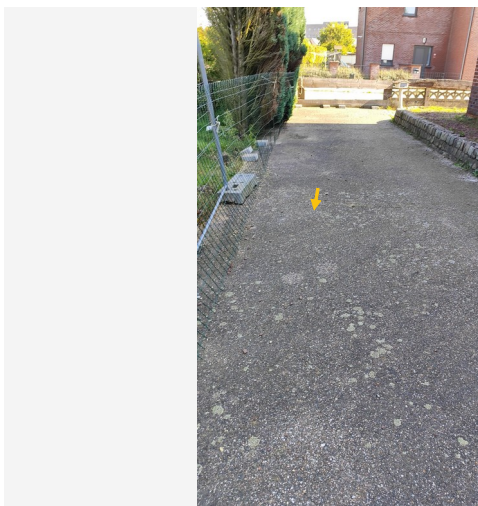
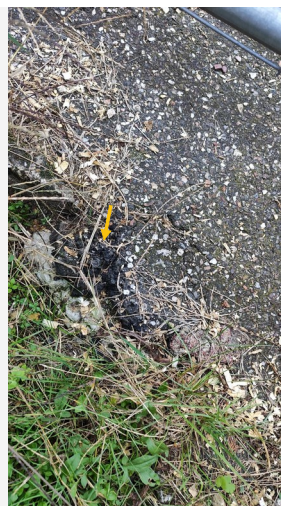
Fiche 29: Asfalt

Geen asbest

Beschrijving	Asfalt
Omgeving	Buiten
Primaire drager	Verharding, wegenis
Bindmiddel van materiaal	Bitumen (roofing, teer, asfalt)
Gebondenheid op basis van bindmiddel	Hecht
Hoeveelheid (gewicht - aantal)	<ul style="list-style-type: none">• 600,00 kg - 1 stuk
Totaal gewicht	600,00 kg
Identificatiemethode	Vaststelling met monstername
Destructieve handeling voor identificatie	Nee
Opmerking	Het gewicht betreft een schatting. Er worden geen rechten verleend aan dit gewicht.
