Asbestinventarisatetest

Dubbelrij 77, 3920 Lommel

Attestnummer : 20241028-000257.000

Niet-asbestveilig

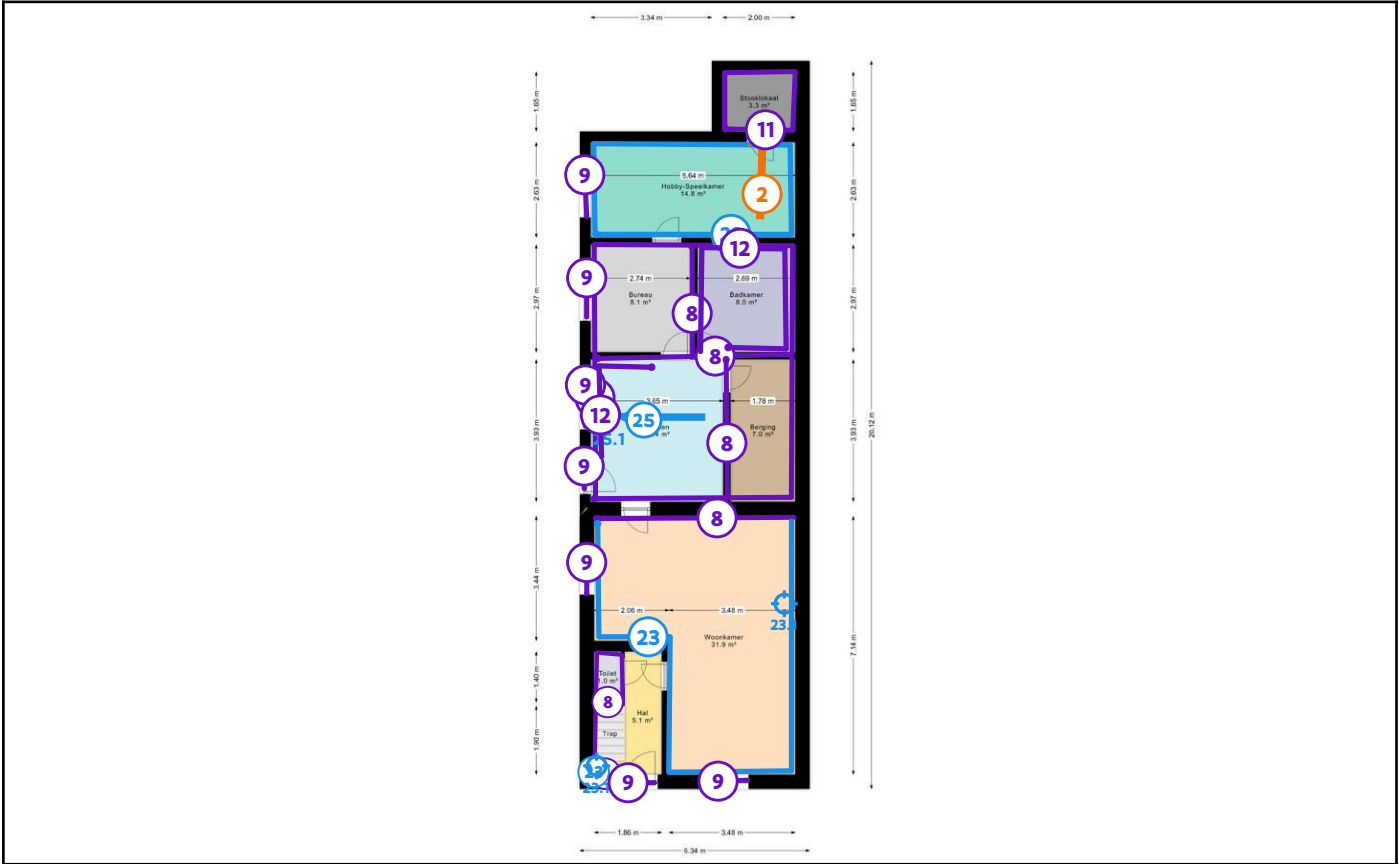
Plan 1.1: GLV

Beschrijving	Type	Actie
2. cv ketel stelrad (stookolie)	Asbestmateriaal	Verwijderen
8. valse binnenwanden woonst	Advies	-
9. kit/mastiek ramen en buitendeuren	Advies	-
11. binnenwanden stookplaats	Advies	-
12. tegellijm faiencetegels	Advies	-
23. pleisterwerk binnenwanden woonst	Geen asbest	-
23.1 Code: S1.	Mengmonster	-
25. ontdreuningsplaatjes spoelbakken keuken	Geen asbest	-
25.1 Code: S2.	Puntmonster	-

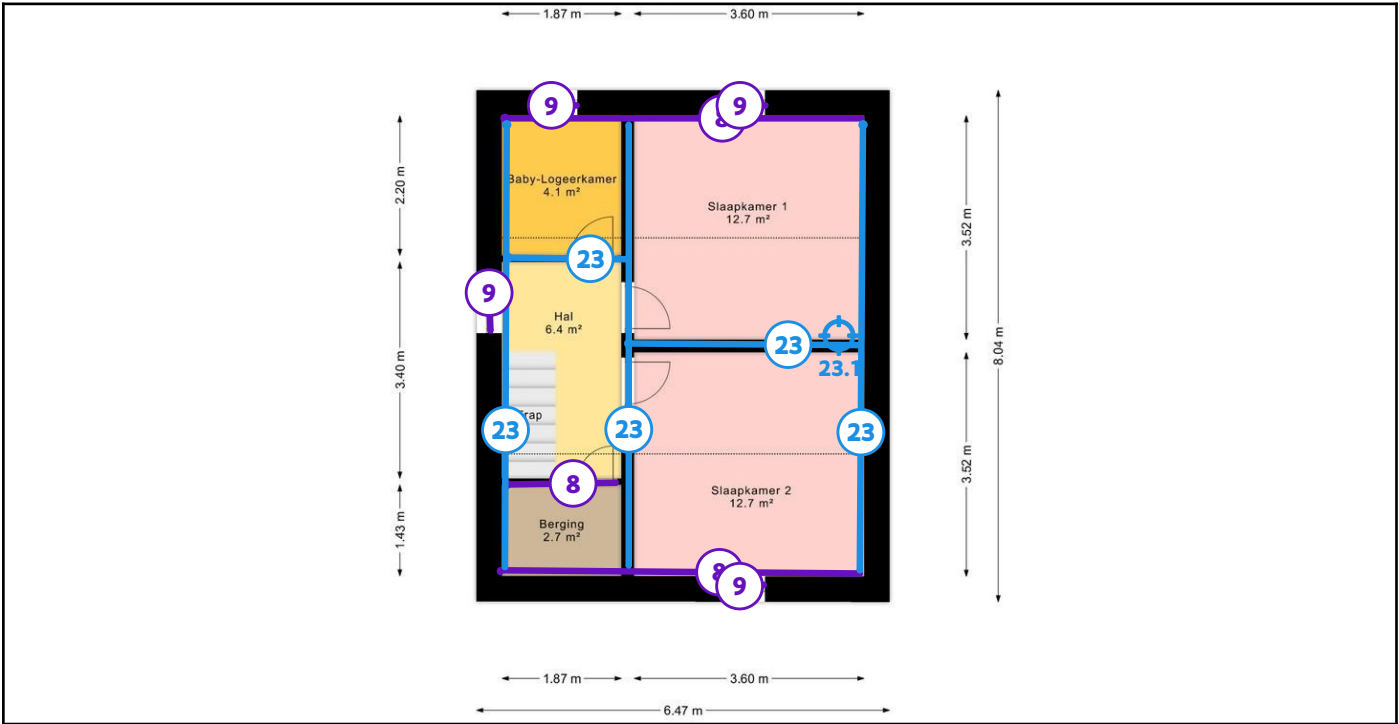
Plan 1.2: V+1

Beschrijving	Type	Actie
8. valse binnenwanden woonst	Advies	-
9. kit/mastiek ramen en buitendeuren	Advies	-
23. pleisterwerk binnenwanden woonst	Geen asbest	-
23.1 Code: S1.	Mengmonster	-

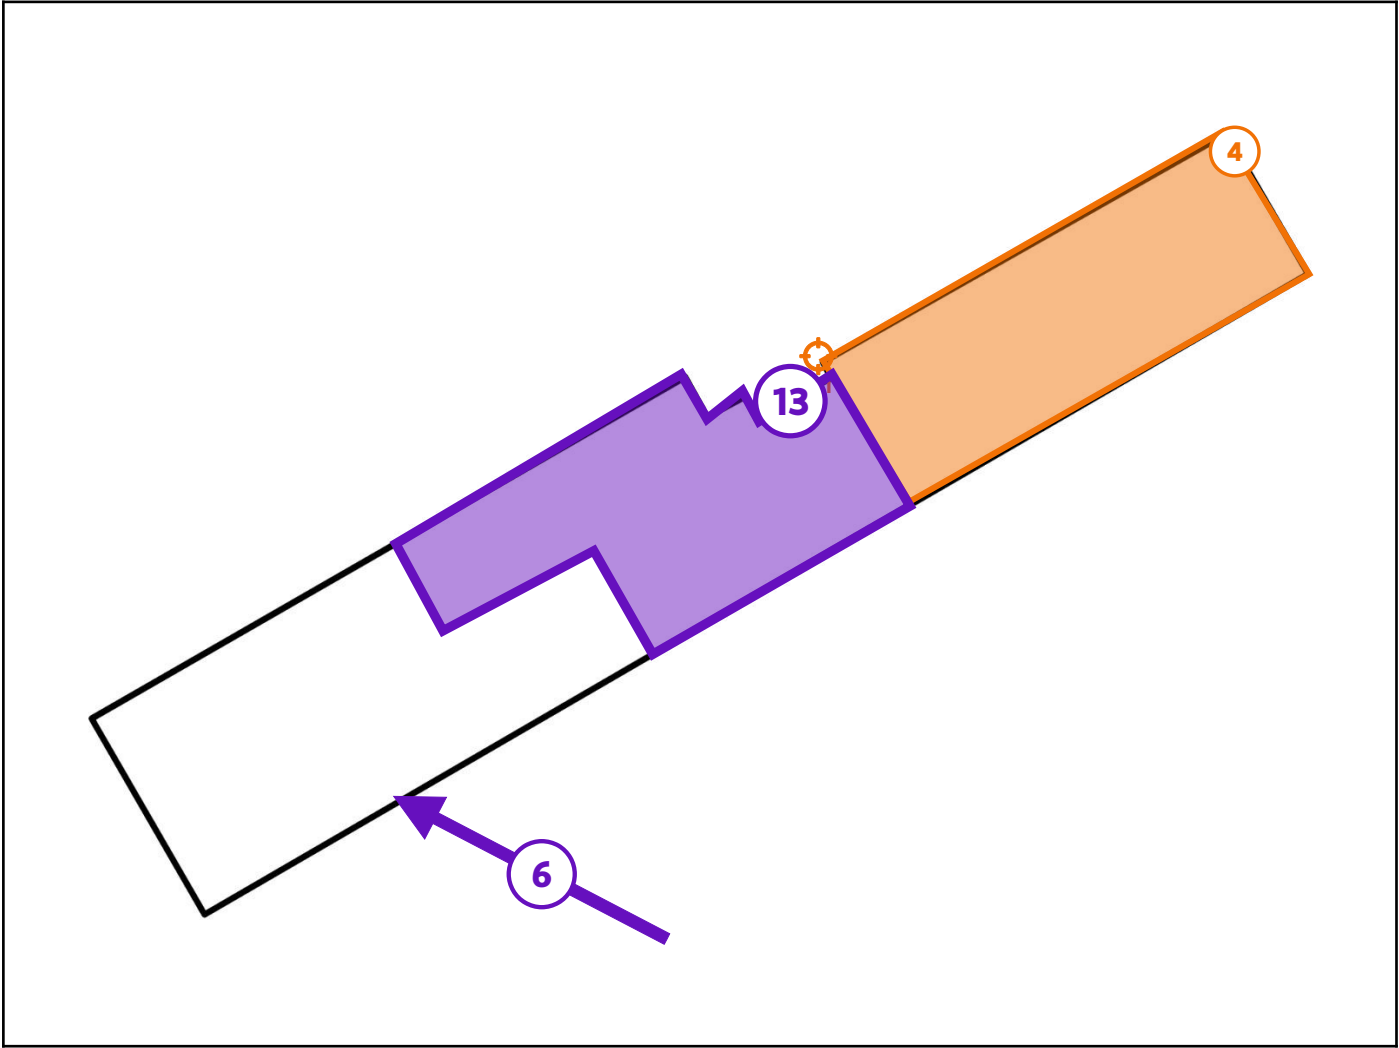
Plan 1.7: DAKPLAN

Beschrijving	Type	Actie
4. golfplaten afdak	Asbestmateriaal	Verwijderen
4.1 Code: S3.	Puntmonster	-
6. open schouwen	Beperking	-
13. plat dak woonst	Advies	-

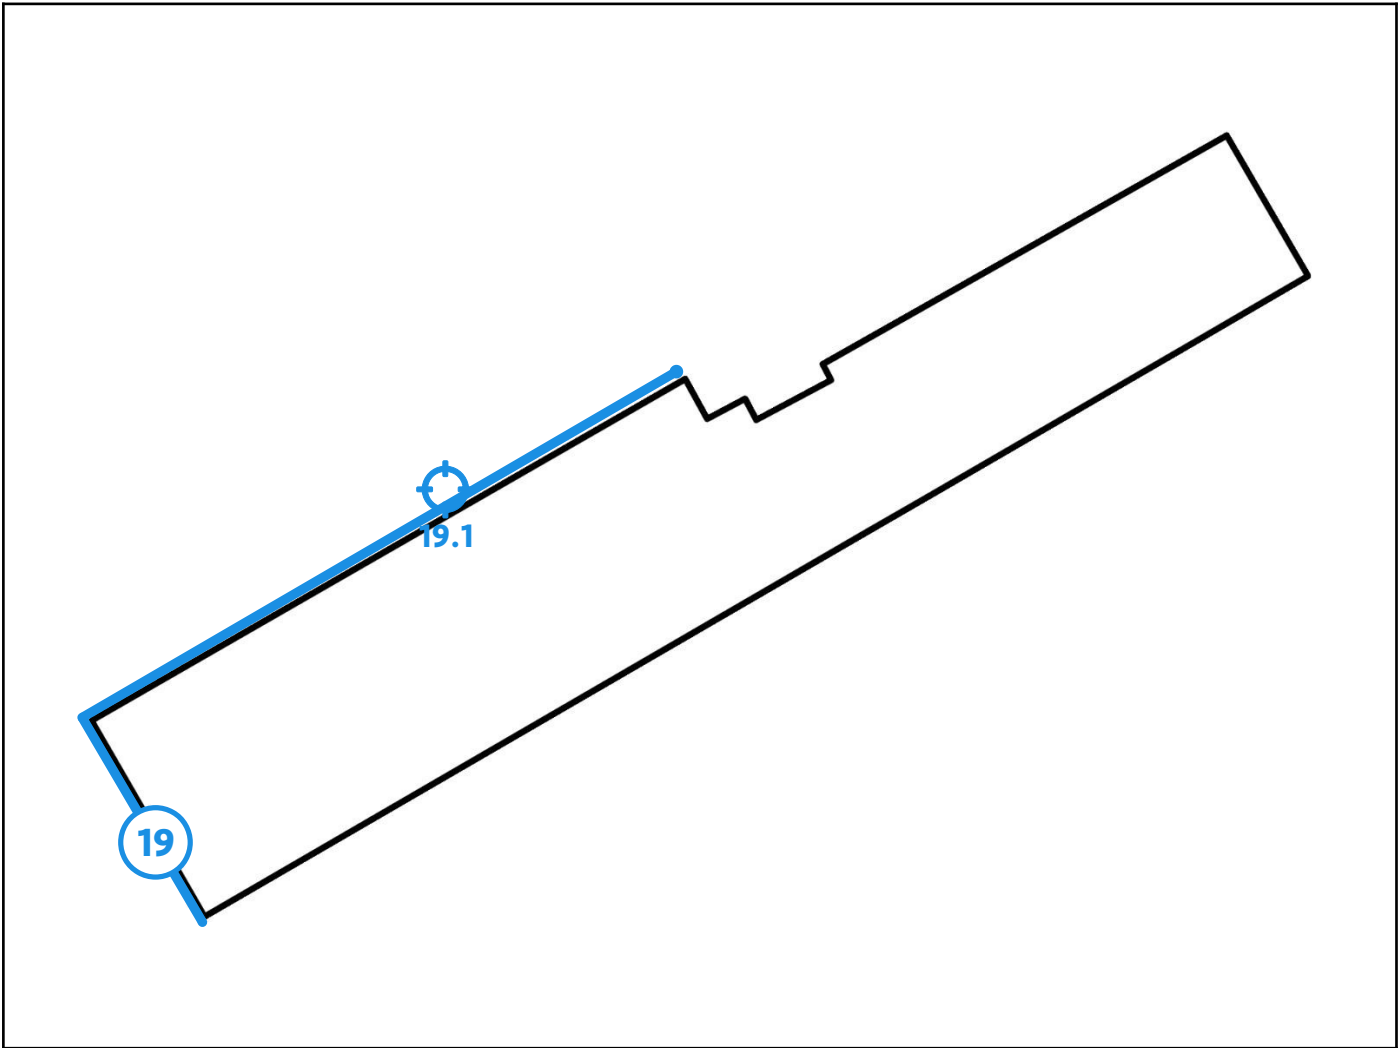
Plan 1.9: smeerlaag cement buitenschil woonst

Beschrijving	Type	Actie
19. smeerlaag cement buitengevel	Geen asbest	-
19.1 Code: S9.	Puntmonster	-

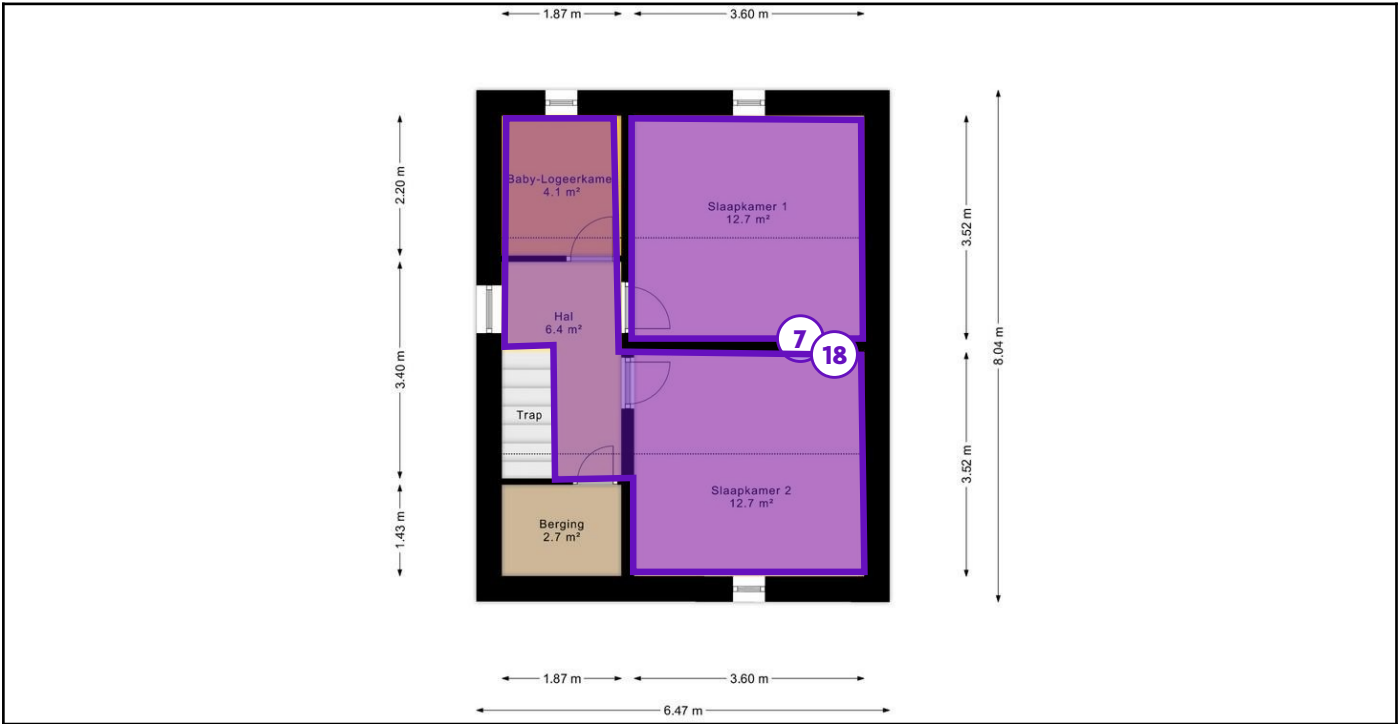
Plan 1.10: vloeren v+1

Beschrijving	Type	Actie
7. vinyl vloer slaapkamer 1 v+1	Advies	-
18. vinyl vloeren v+1	Advies	-

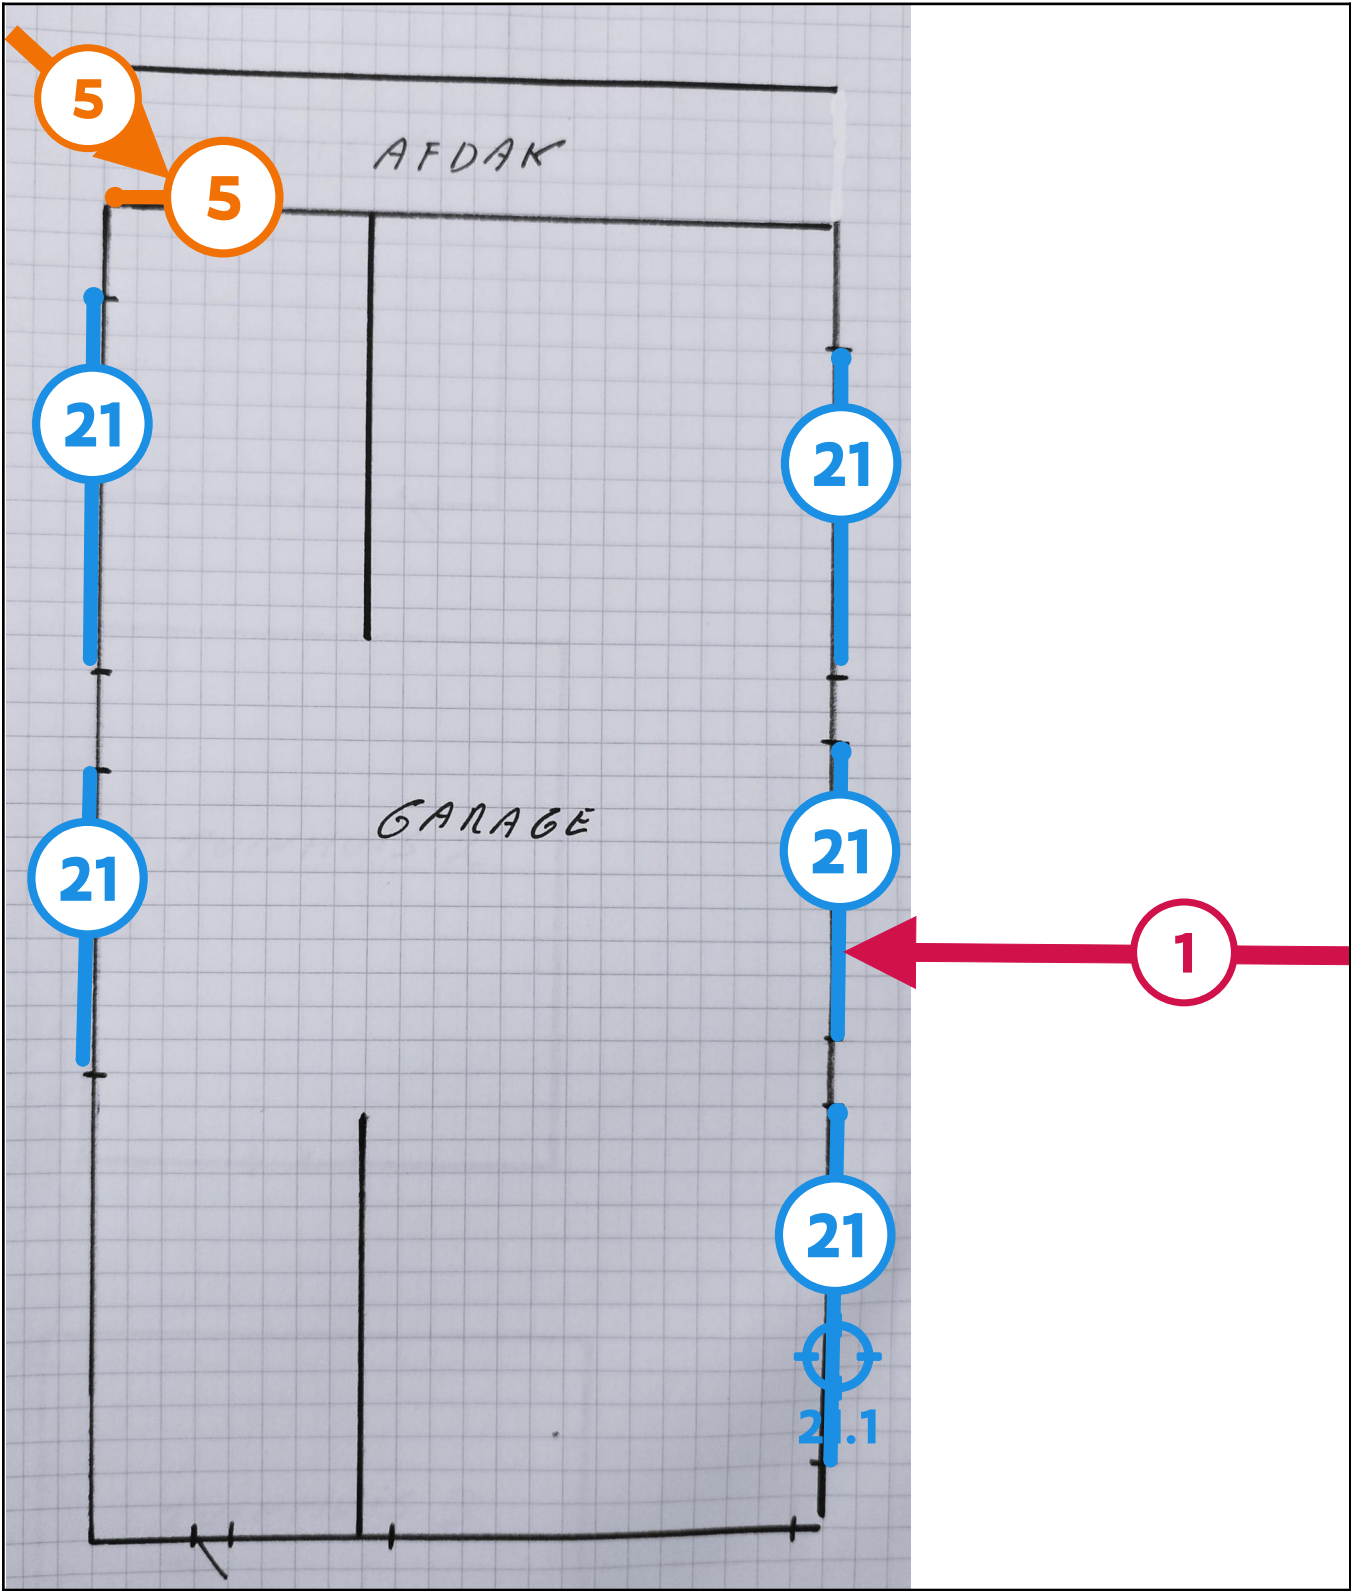
Plan 2.1: GARAGE

1. golfplaten	Asbestmateriaal	Dringend verwijderen
5. plaat achterwand garage	Asbestmateriaal	Verwijderen
21. kit/mastiek ramen garage	Geen asbest	-
21.1 Code: S7.	Puntmonster	-

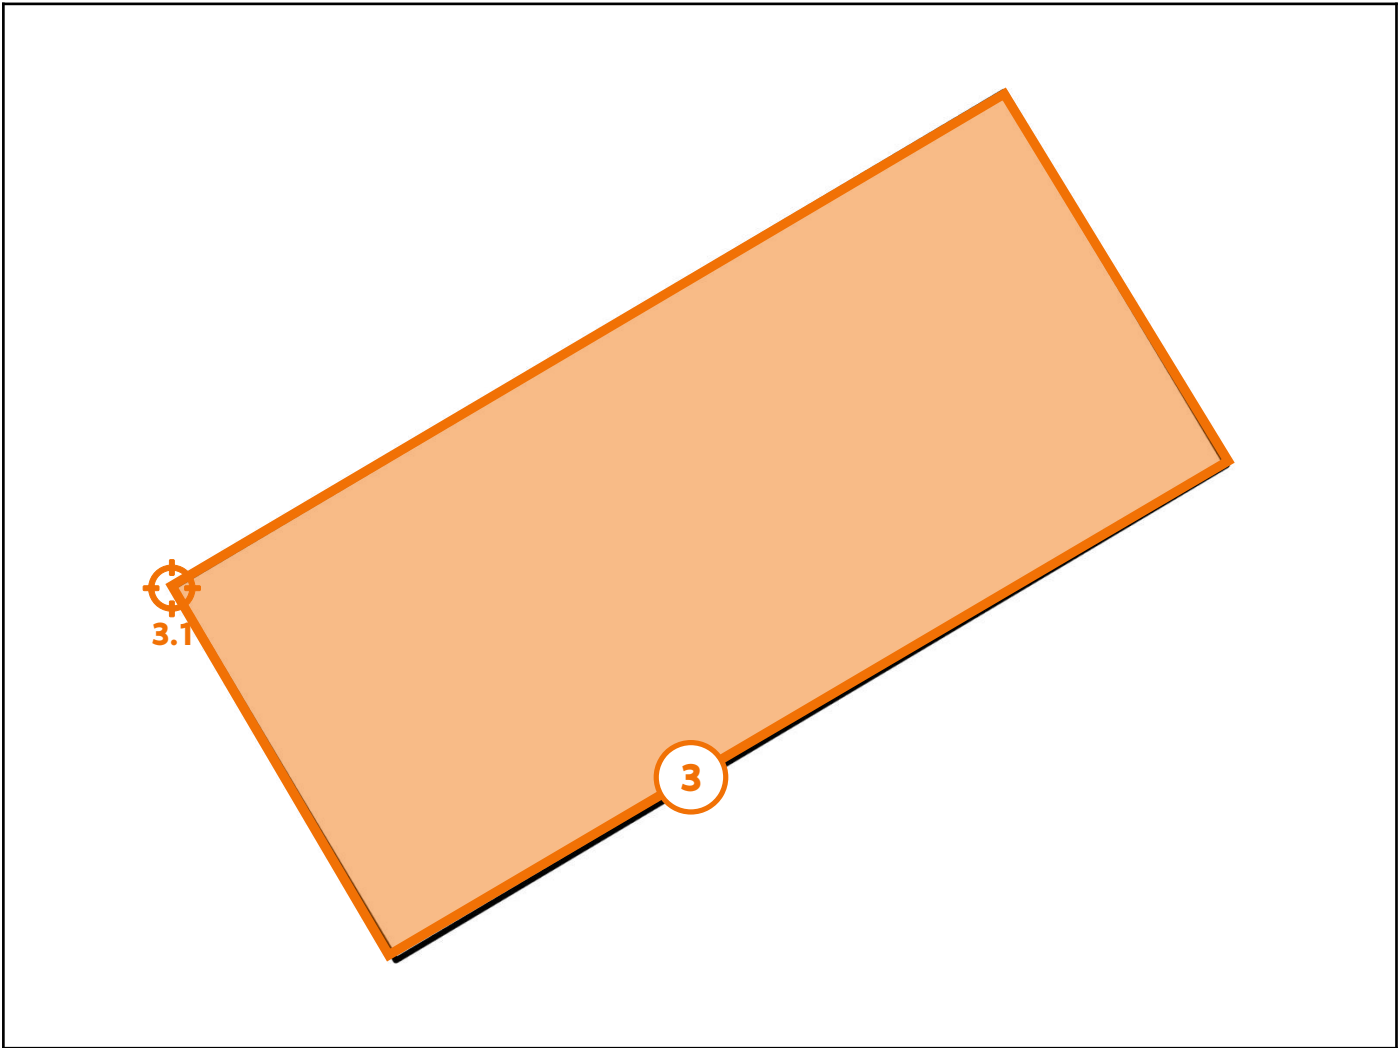
Plan 2.2: SCHUIN DAK

Beschrijving	Type	Actie
3. golfplaten garage	Asbestmateriaal	Verwijderen
3.1 Code: S4.	Puntmonster	-

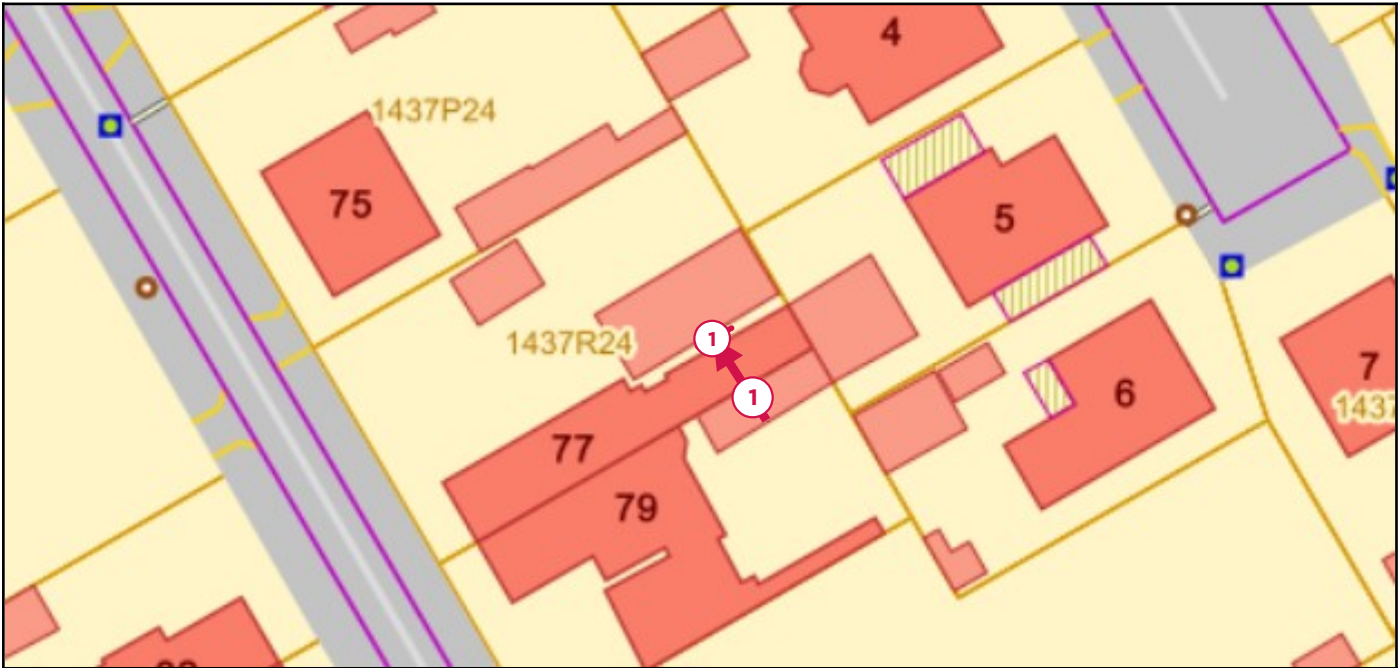
Plan 7.1: Vaststellingen buiten de constructies

Beschrijving	Type	Actie
1. golfplaten	Asbestmateriaal	Dringend verwijderen

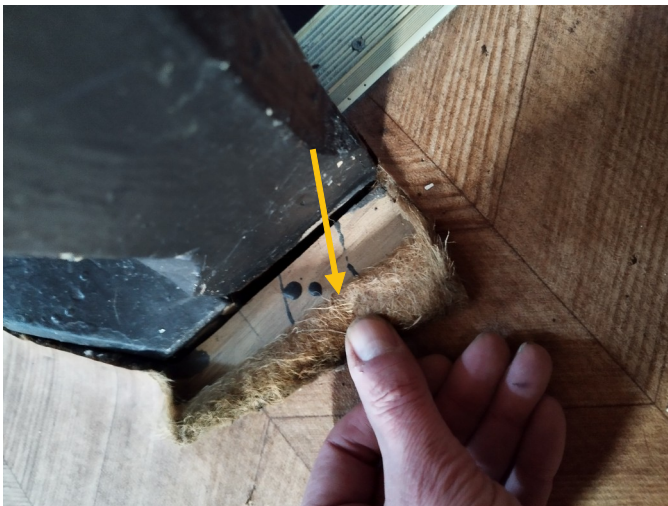
Vrije foto

Volgens expertise kunnen we deze vinyl als niet asbest verdacht beschouwen (onderkant met jute/koord).

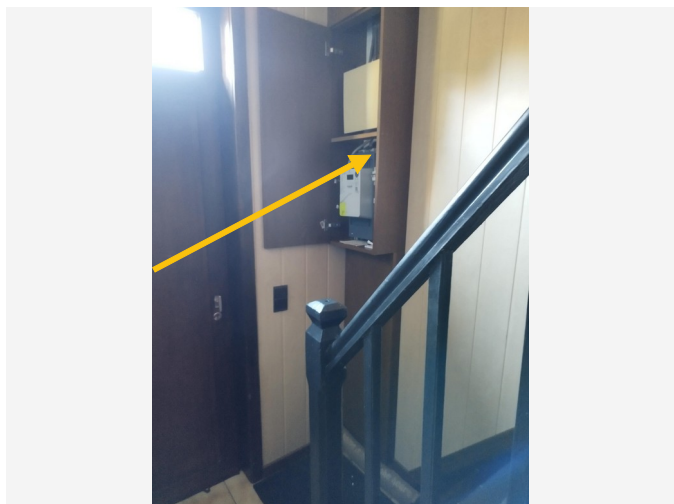
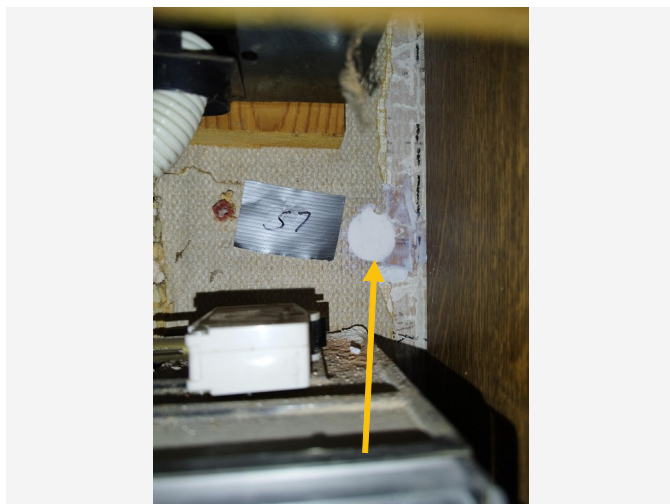
Overzichtsfoto

Conclusie

Geen asbest
