Asbestinventarisatetest

Zavelstraat 8, 2400 Mol

Attestnummer : 20241028-000192.000

Niet-asbestveilig

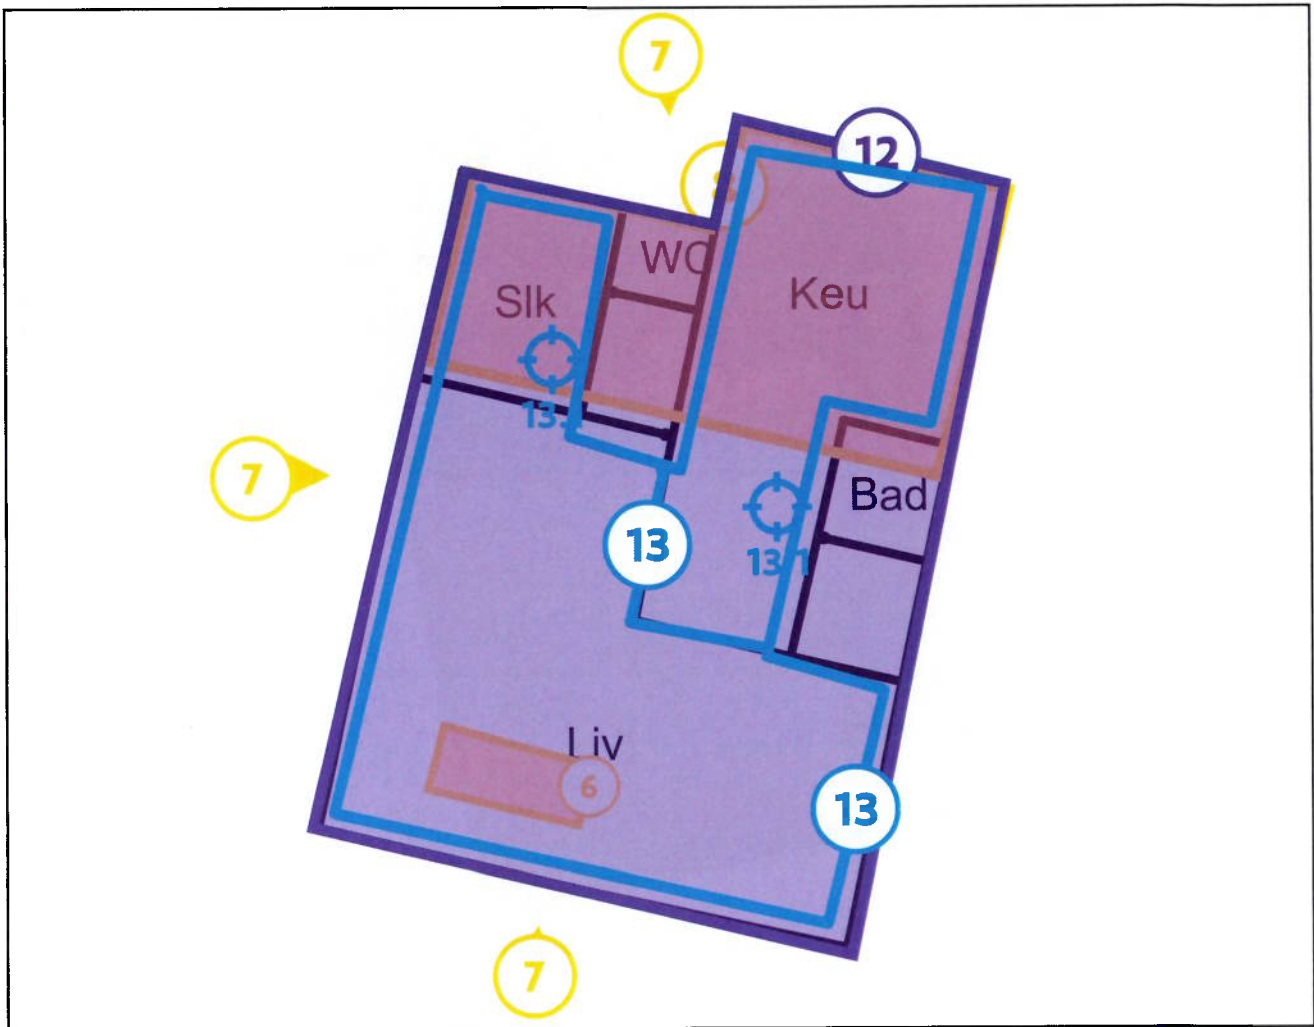
Plan 1.1: Gelijkvloers plan

Beschrijving	Type	Actie
6. Massal vloertabletten	Asbestmateriaal	Zorgvuldig beheren
7. Mastiek ramen en poort	Asbestmateriaal	Zorgvuldig beheren
8. Roofing	Asbestmateriaal	Zorgvuldig beheren
12. Niet-asbestverdacht	Advies	-
13. Wandpleister	Geen asbest	-
13.1 Code: 1	Mengmonster	-

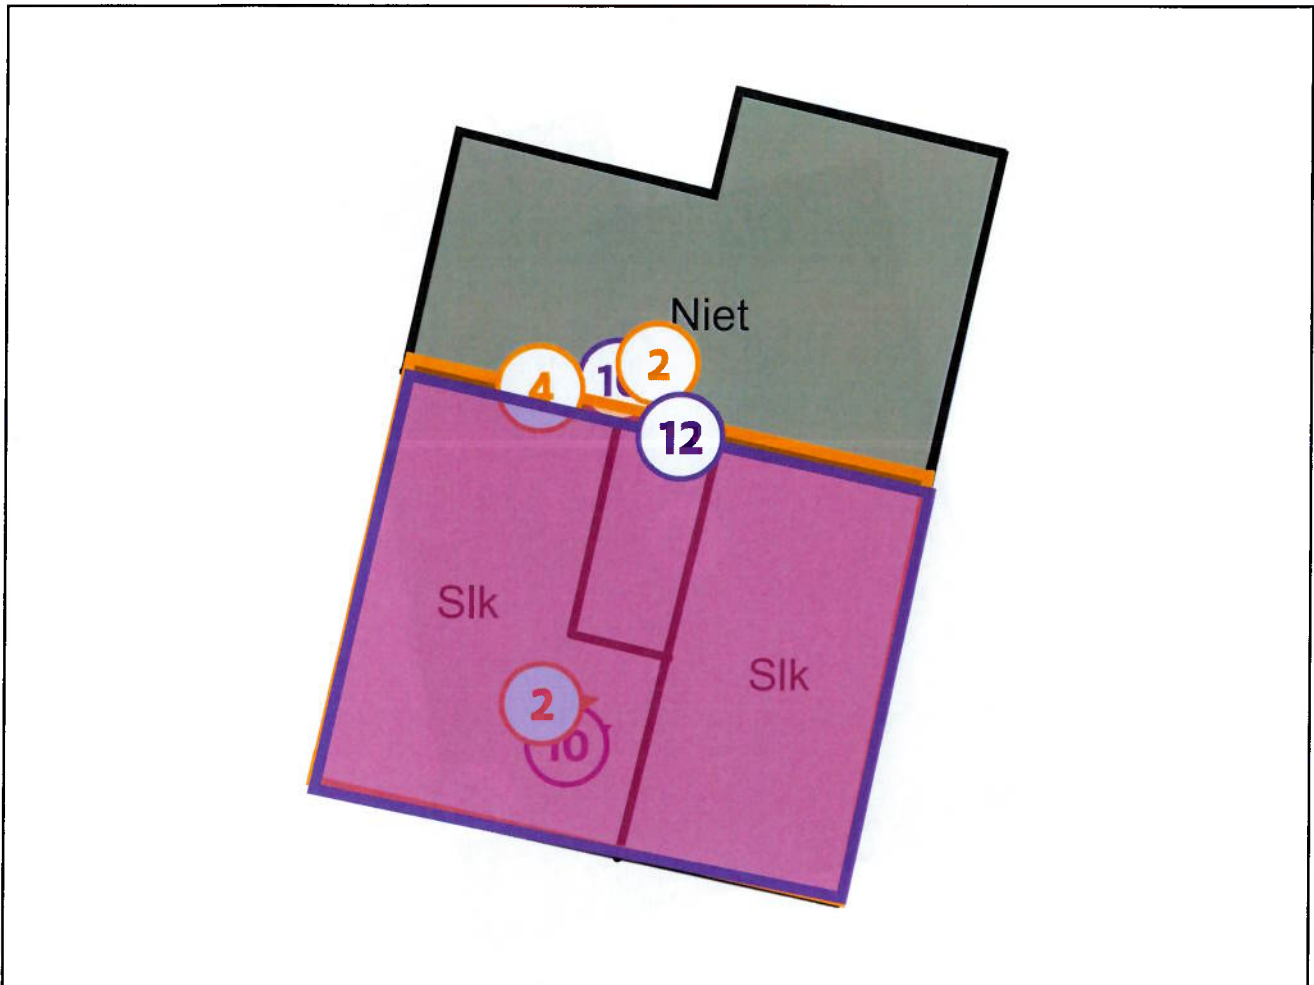
Plan 1.2: Verdieping plan

Beschrijving	Type	Actie
2. Leien schouwen	Asbestmateriaal	Verwijderen
4. Dakleien	Asbestmateriaal	Verwijderen
10. Schouwen	Beperking	-
12. Niet-asbestverdacht	Advies	-

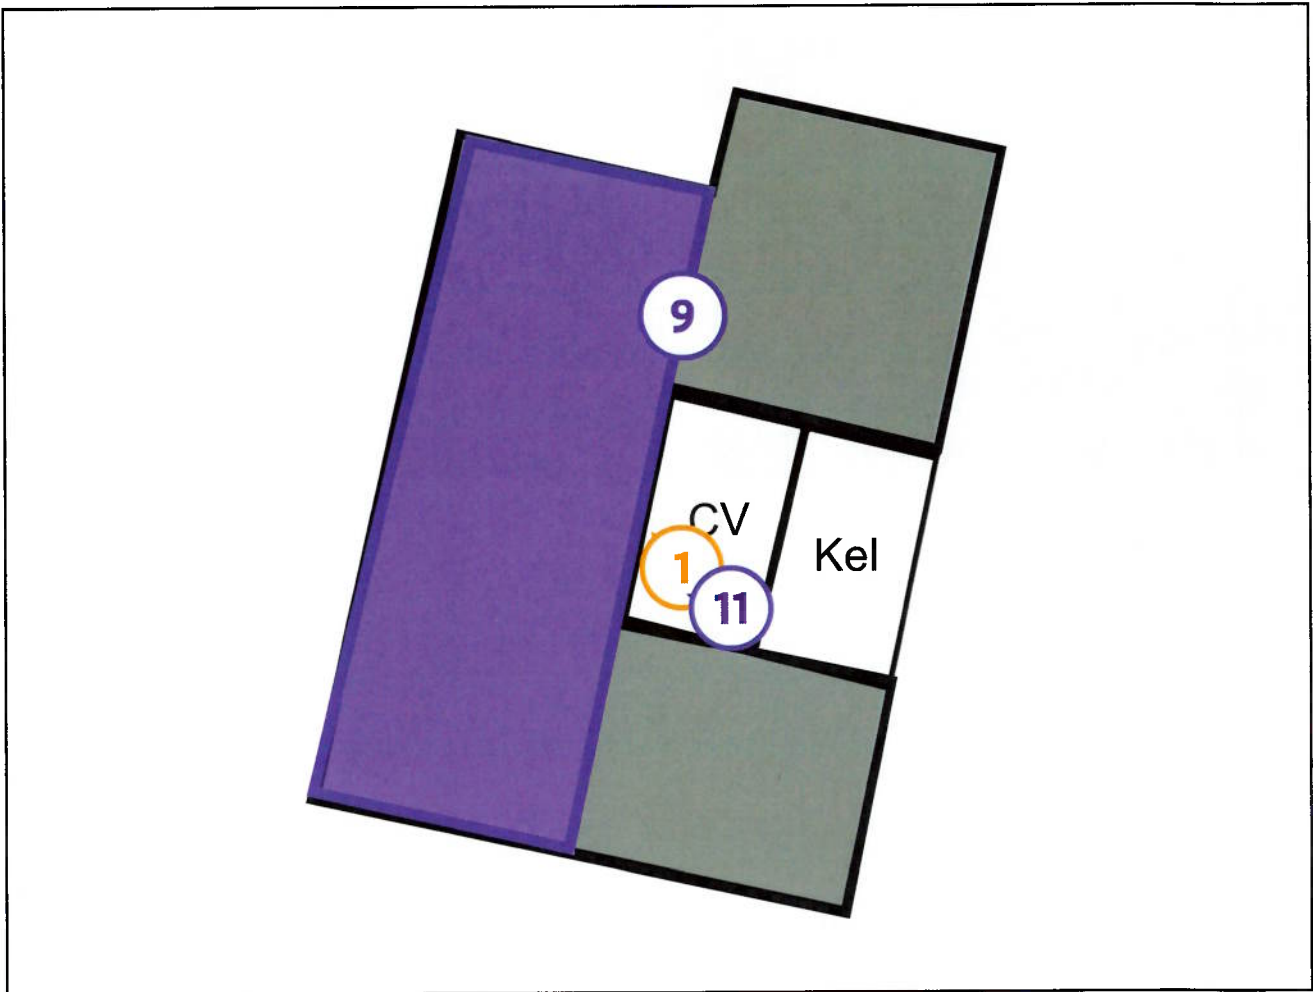
Plan 1.3: Kelder plan

Beschrijving	Type	Actie
1. Bakeliet schakelmateriaal	Asbestmateriaal	Verwijderen
9. Kruipkelder	Beperking	-
11. CV ketel	Advies	-

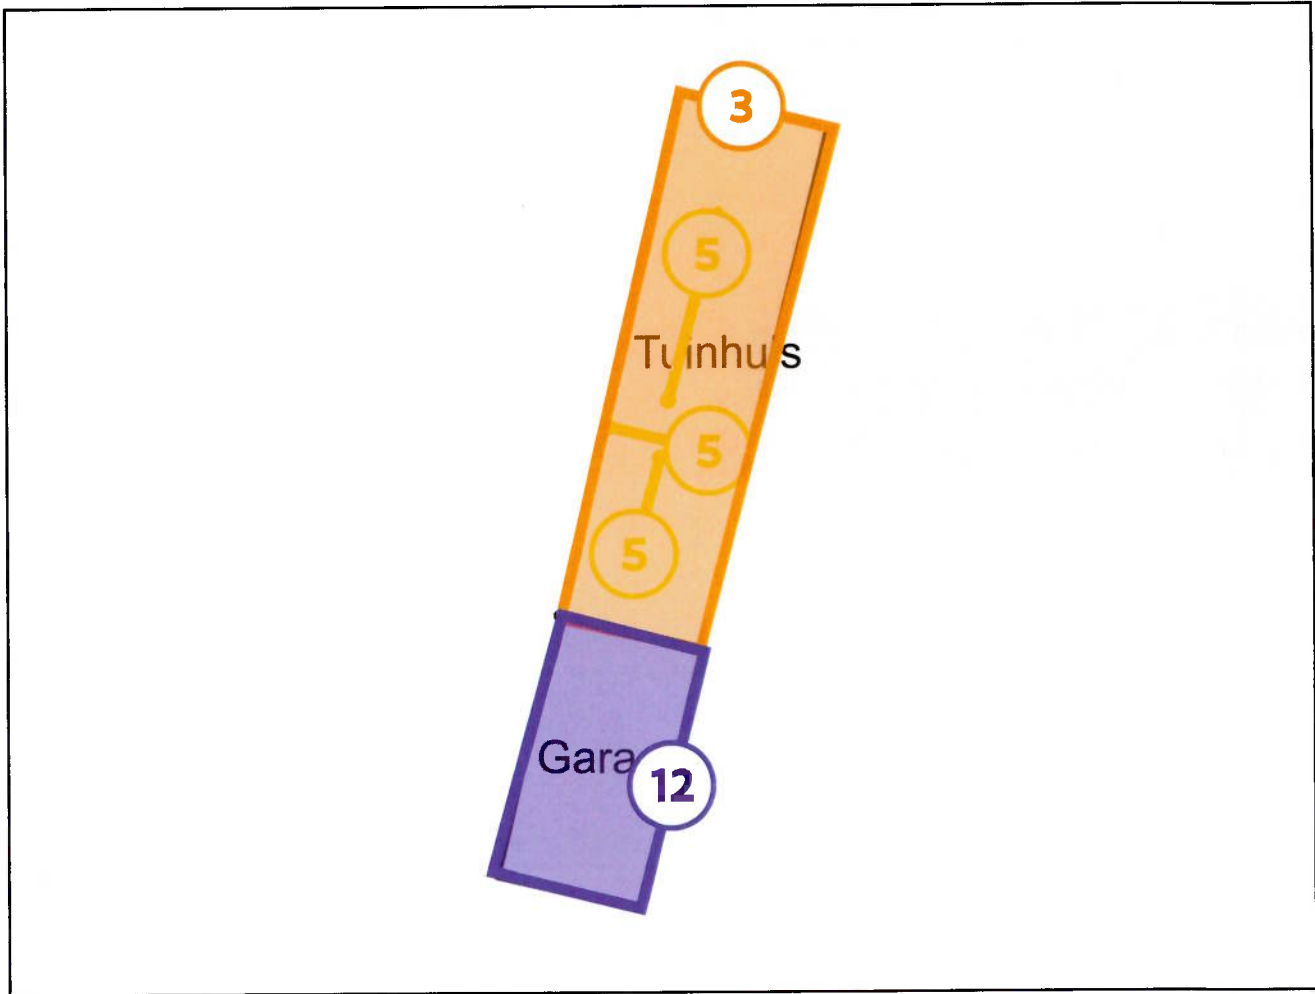
Plan 2.1: Garage + tuinhuis plan

Beschrijving	Type	Actie
3. Golfplaten tuinhuis	Asbestmateriaal	Verwijderen
5. Massal panelen tuinhuizen	Asbestmateriaal	Zorgvuldig beheren
12. Niet-asbestverdacht	Advies	-

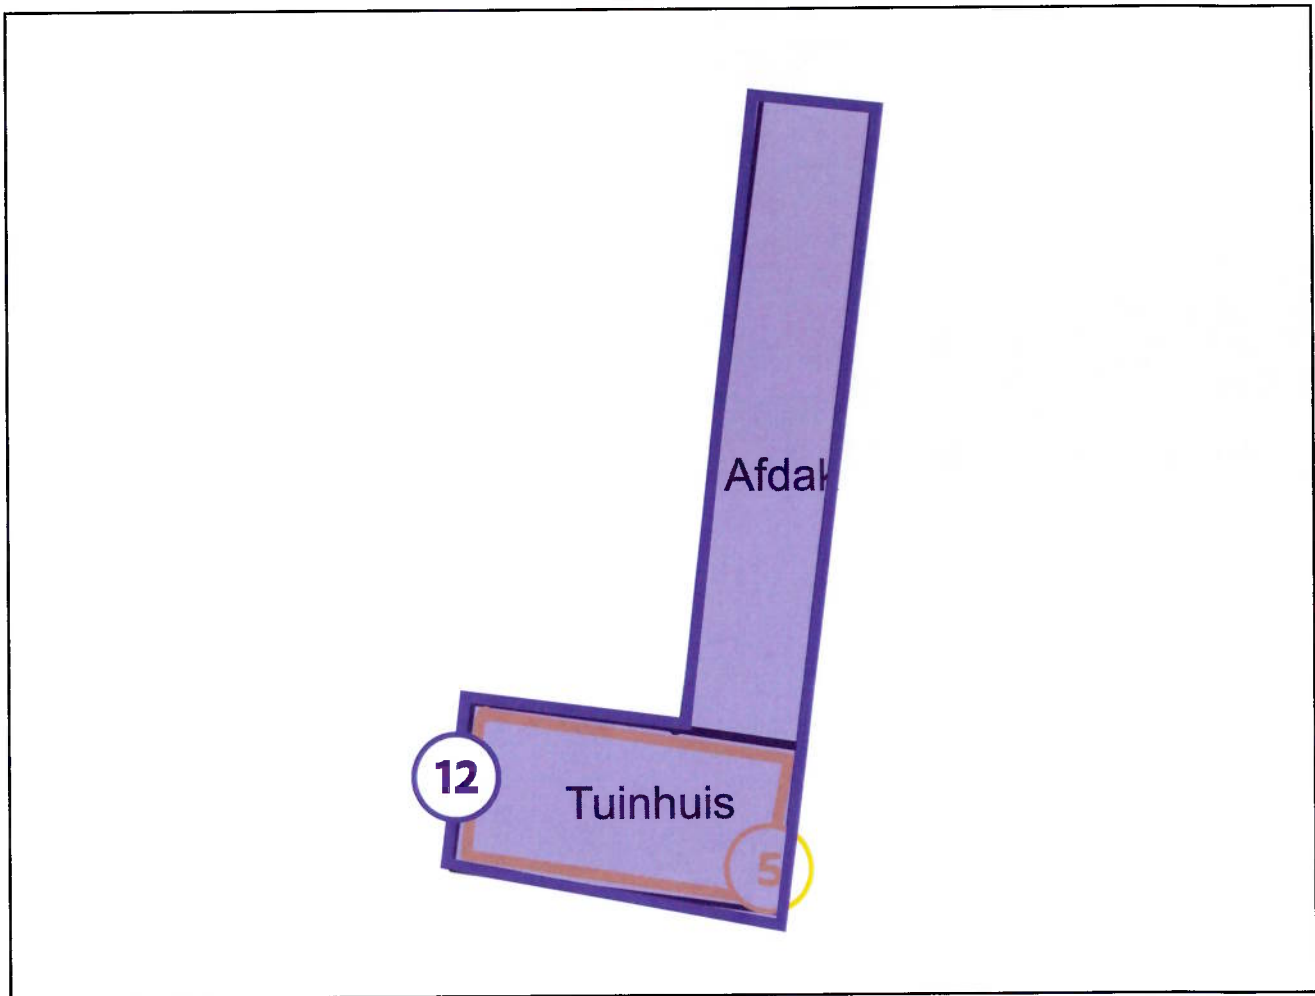
Plan 3.1: Tuinhuis + afdak plan

Beschrijving	Type	Actie
5. Massal panelen tuinhuizen	Asbestmateriaal	Zorgvuldig beheren
12. Niet-asbestverdacht	Advies	-
