Asbestinventarisatattest

Kempenstraat 6, 2400 Mol

Attestnummer : 20250205-000309.000

Uitgegeven op : 05.02.2025

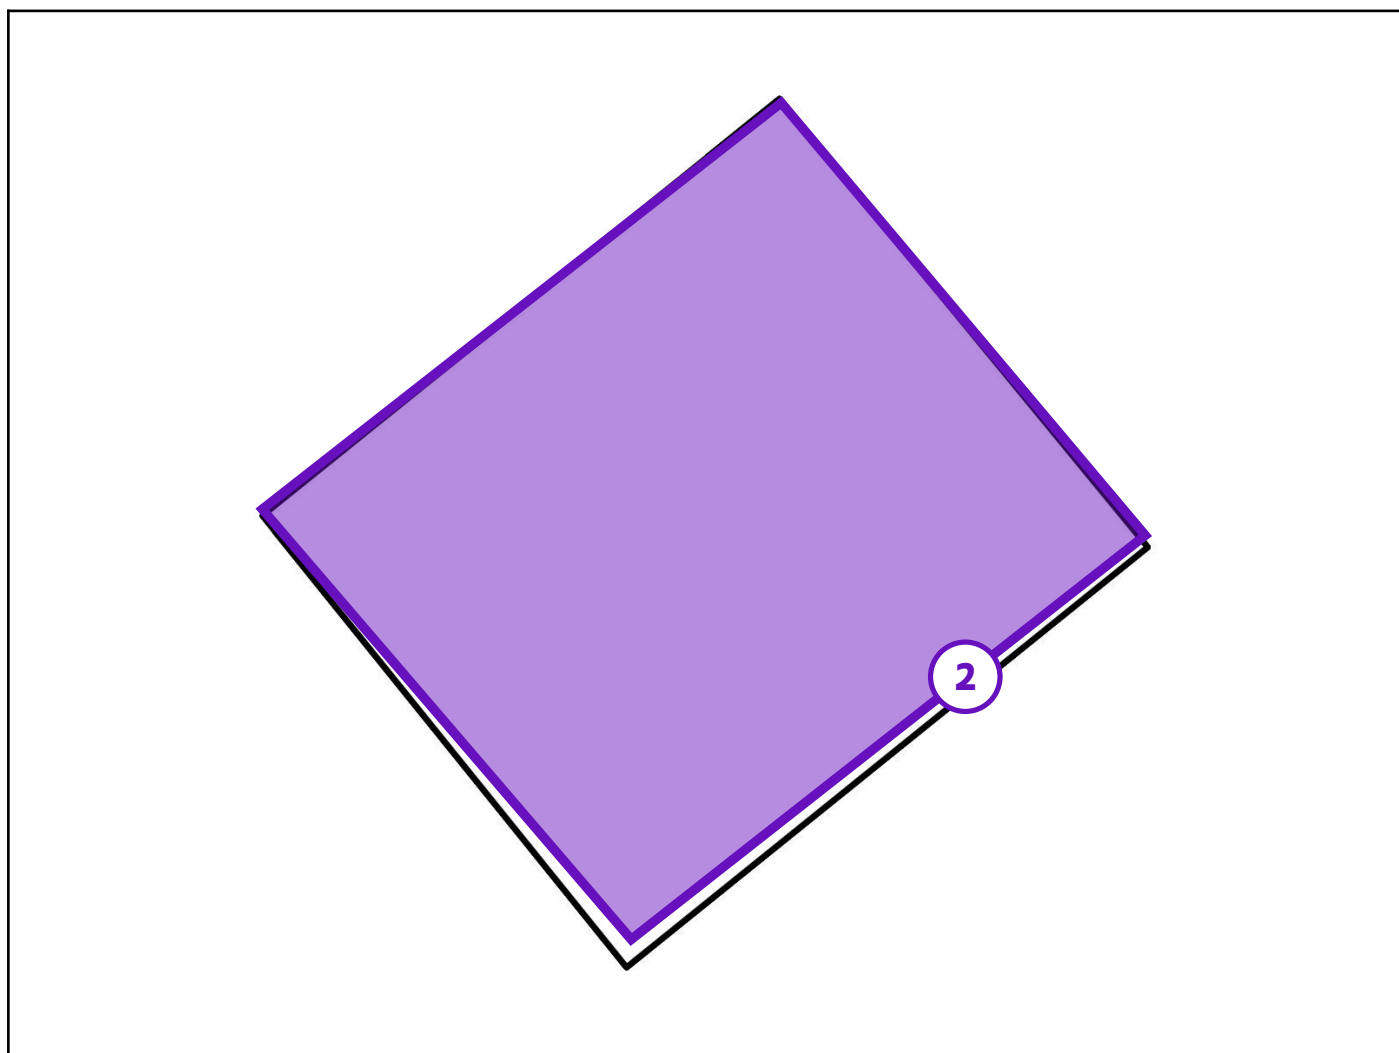
Plan 1.2: Woning plan

Beschrijving	Type	Actie
2. Onderdak	Beperking	-

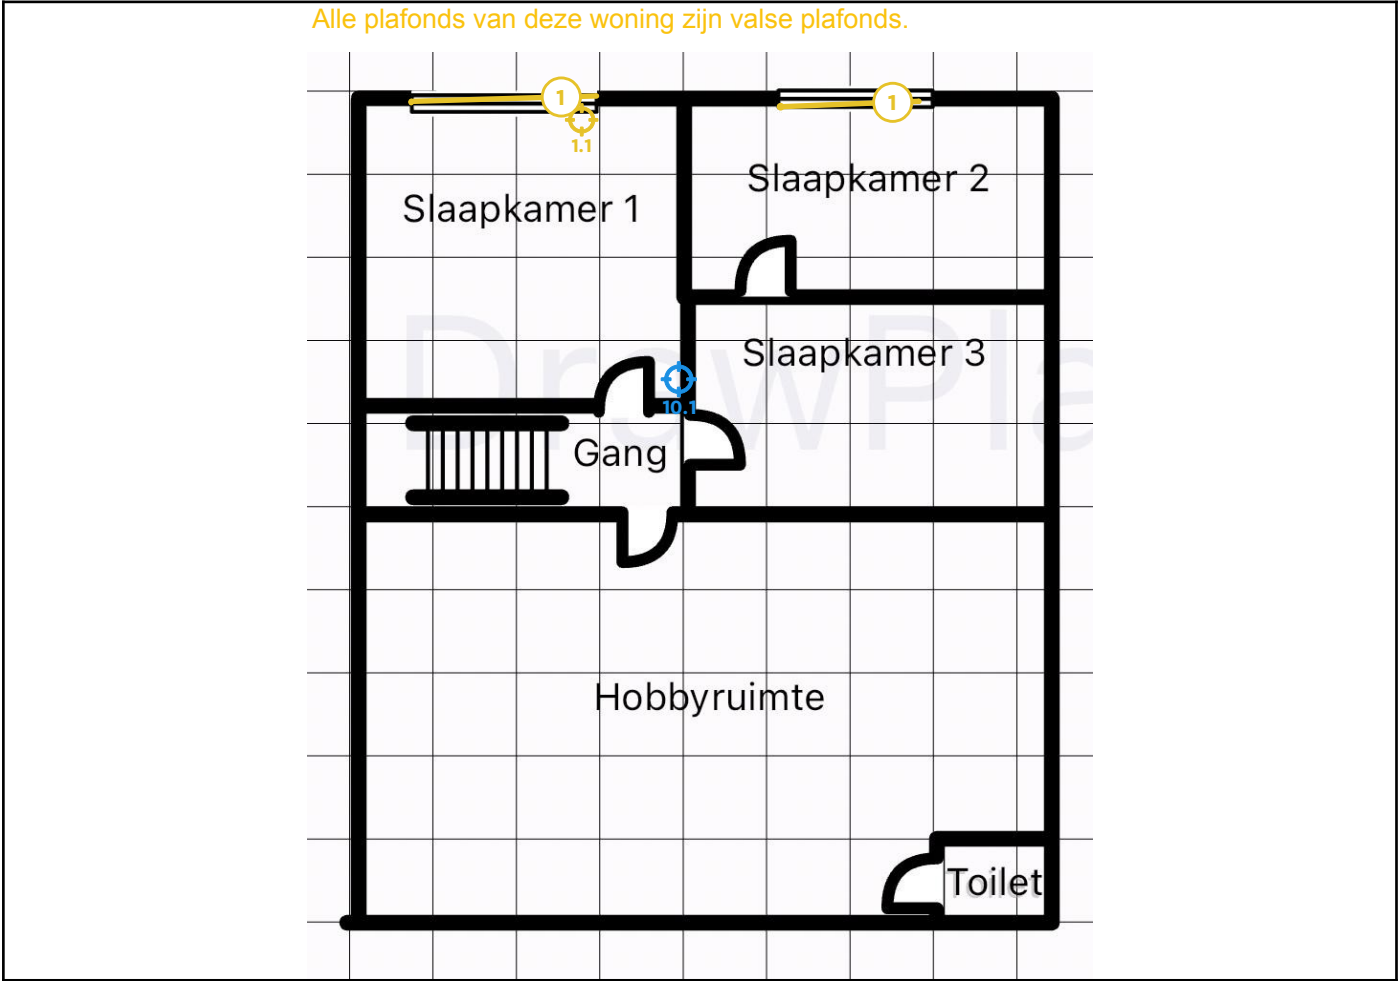
Plan 1.10: 1Ste verdieping

Beschrijving	Type	Actie
1. Stopverf ramen (met staalname)	Asbestmateriaal	Zorgvuldig beheren
1.1 Code: 4	Puntmonster	-
6. Valse plafonds (Allemaal)	Advies	-
10. Muurpleister	Geen asbest	-
10.1 Code: 1	Mengmonster	-
