Asbestinventarisatetest

Wijerken 90, 3920 Lommel

Attestnummer : 20240530-000229.000

Uitgegeven op : 30.05.2024

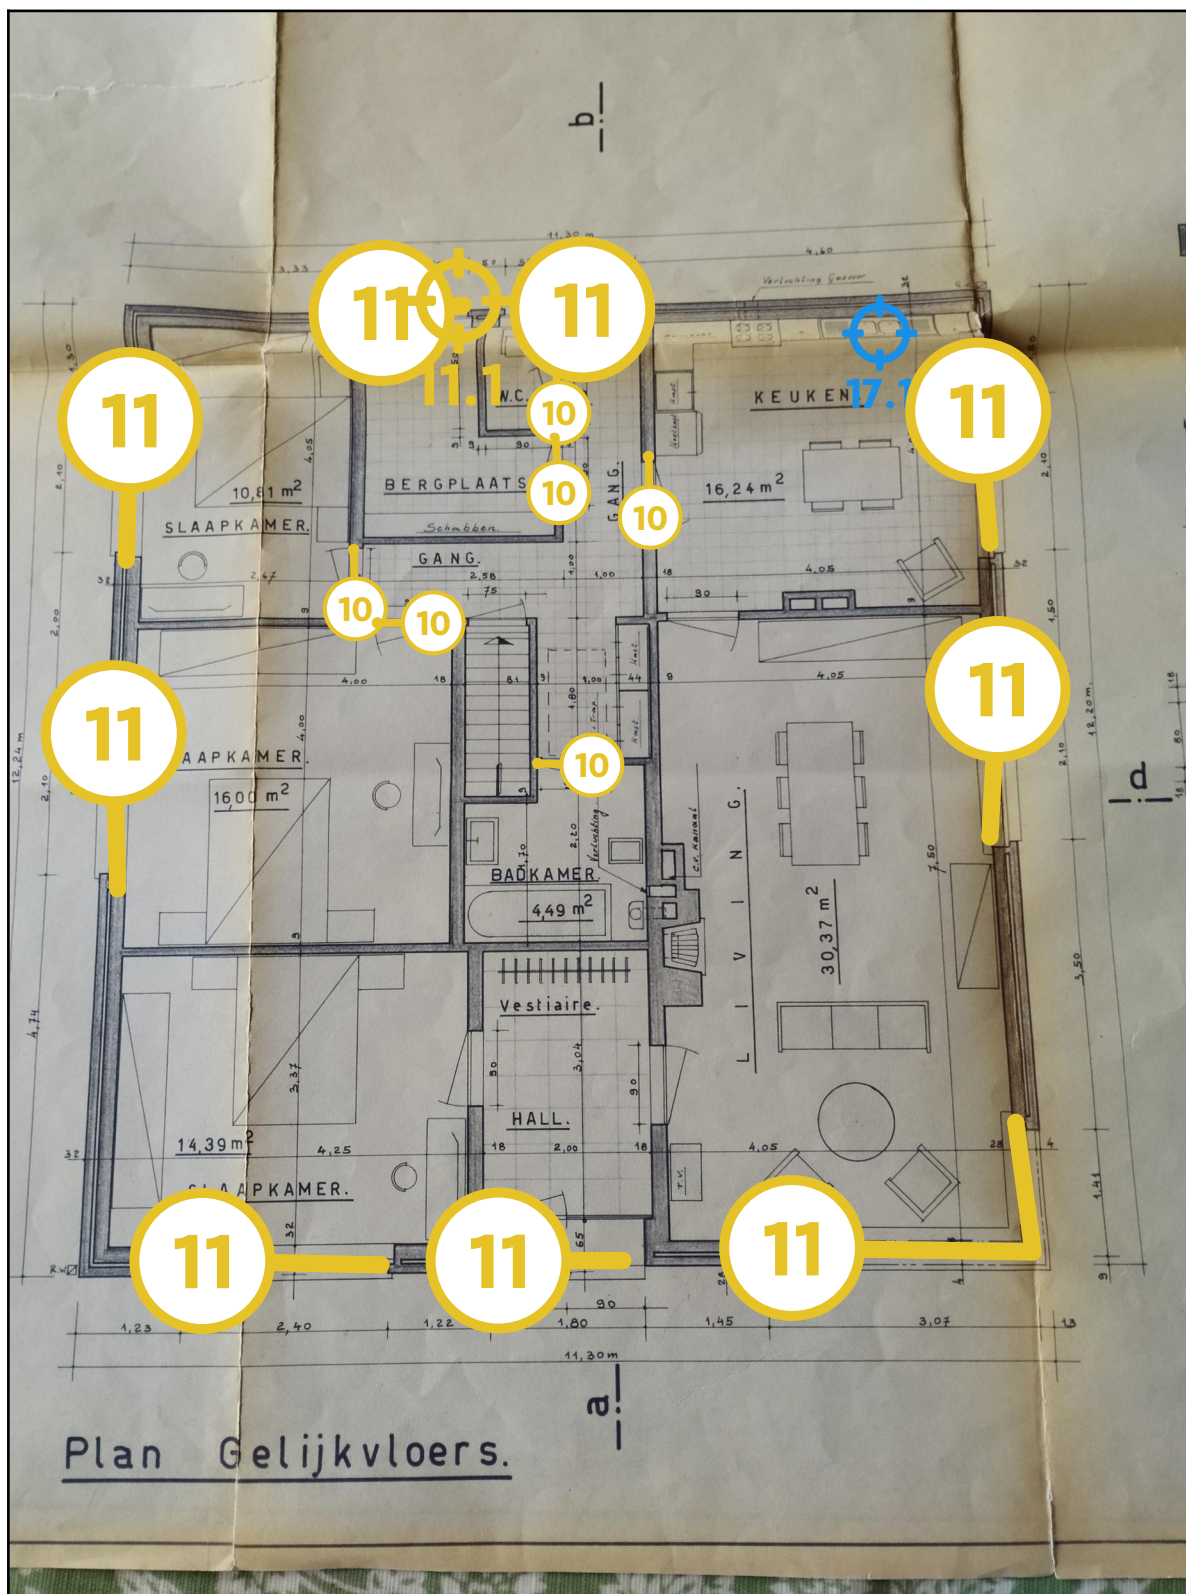
Plan 1.3: Gelijksvloers (aanduidingen)

10. Deurdorpels	Asbestmateriaal	Zorgvuldig beheren
11. stopverf ramen	Asbestmateriaal	Zorgvuldig beheren
11.1 Code: 5	Puntmonster	-
17. ontdreuningsplaat lavabo keuken	Geen asbest	-
17.1 Code: 2	Puntmonster	-

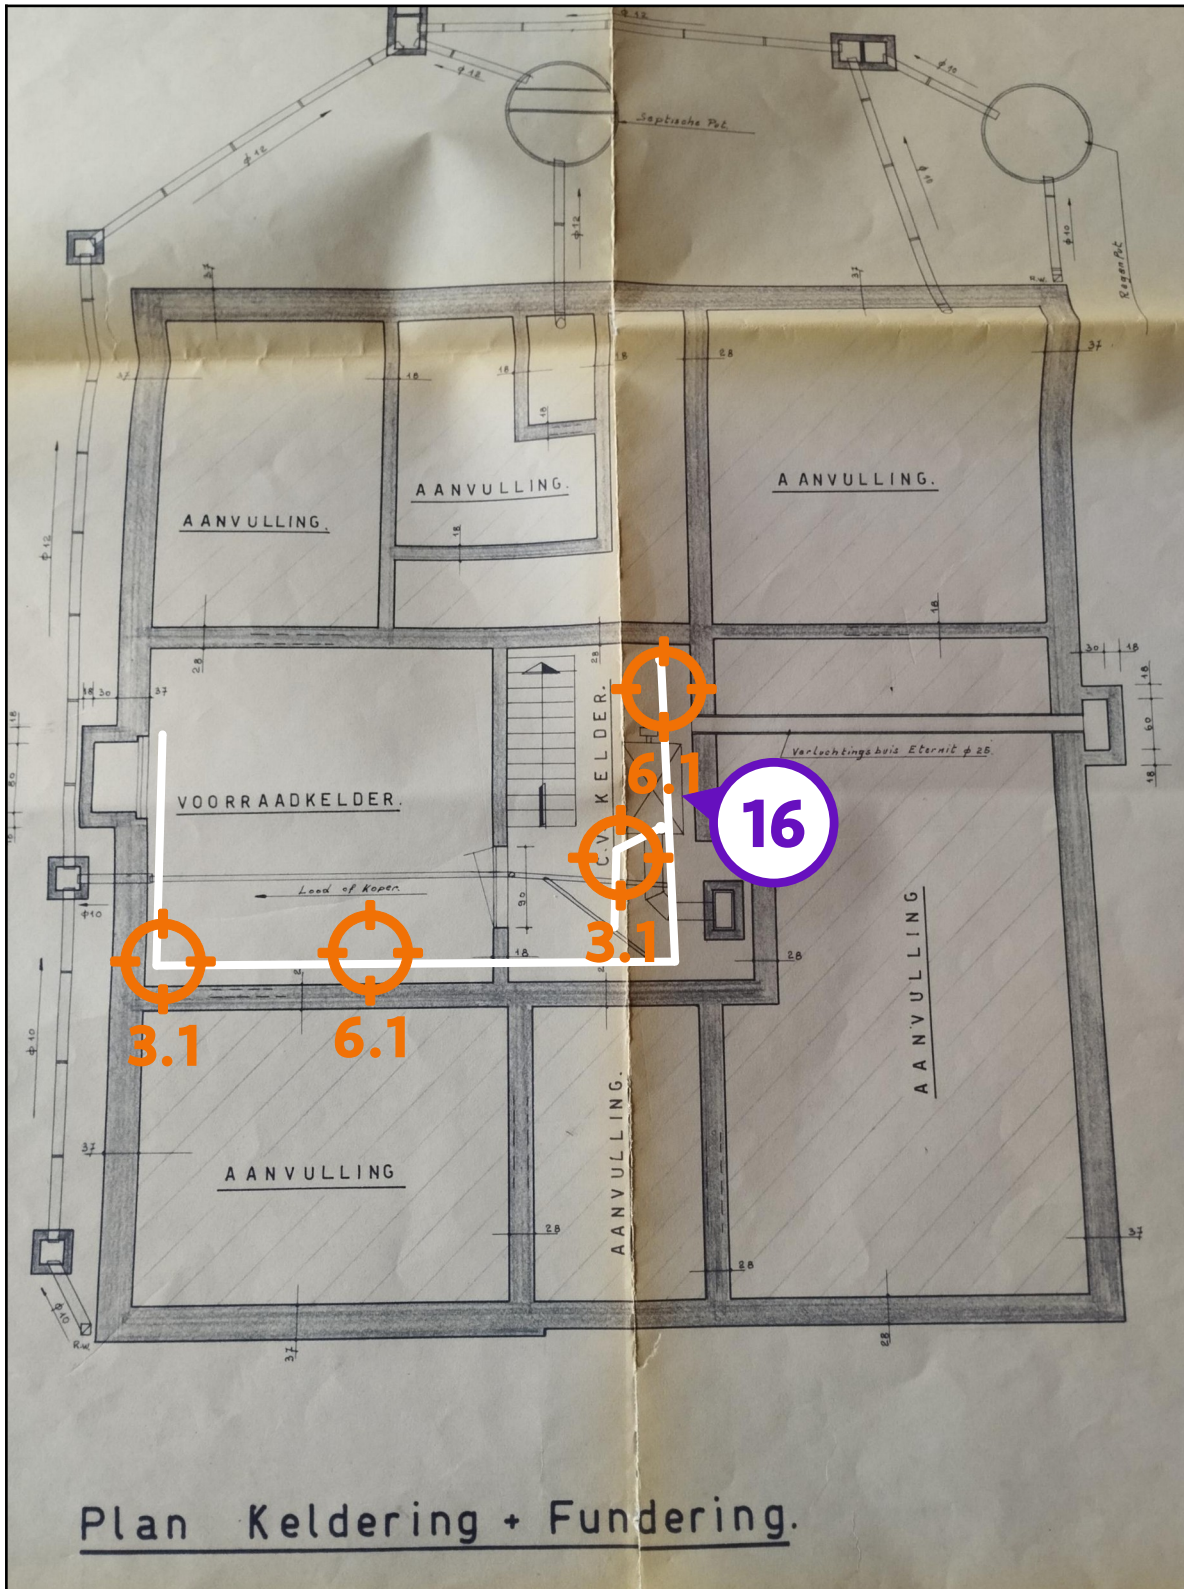
Plan 1.4: Kelder

3. leidingisolatie kelder rechte stukken	Asbestmateriaal	Verwijderen
3.1 Code: 4	Mengmonster	-
6. leidingisolatie kelder rechte stukken	Asbestmateriaal	Verwijderen
6.1 Code: 3	Mengmonster	-
16. ACV- ketel (2018)	Advies	-

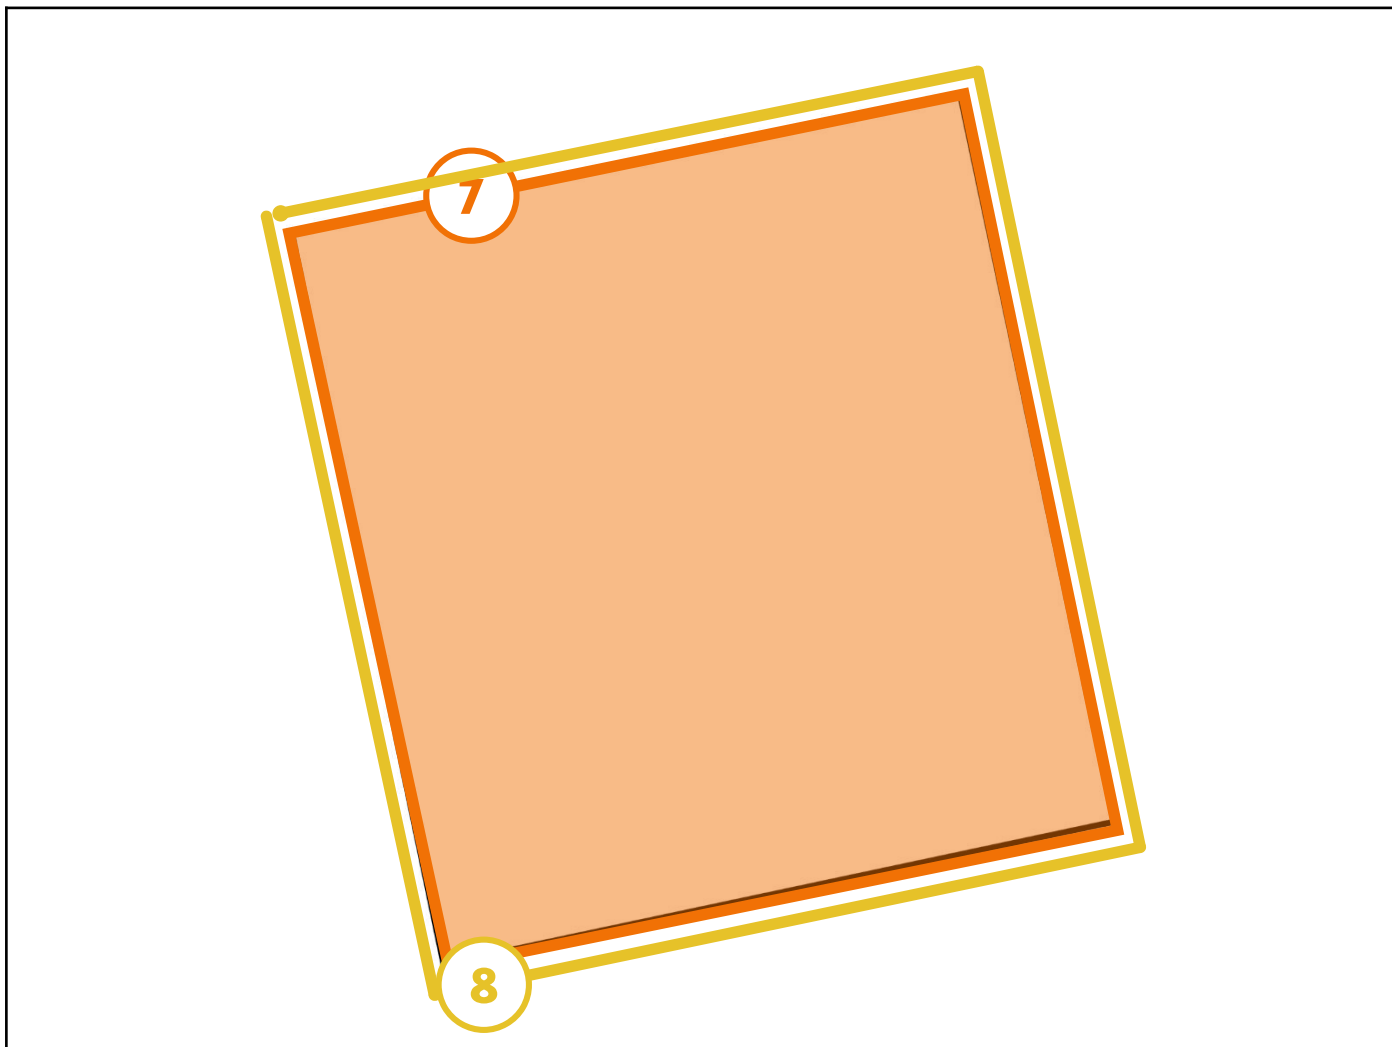
Plan 1.6: Hoofdgebouw dak

Beschrijving	Type	Actie
7. dakleien	Asbestmateriaal	Verwijderen
8. asbestplaat dak	Asbestmateriaal	Zorgvuldig beheren

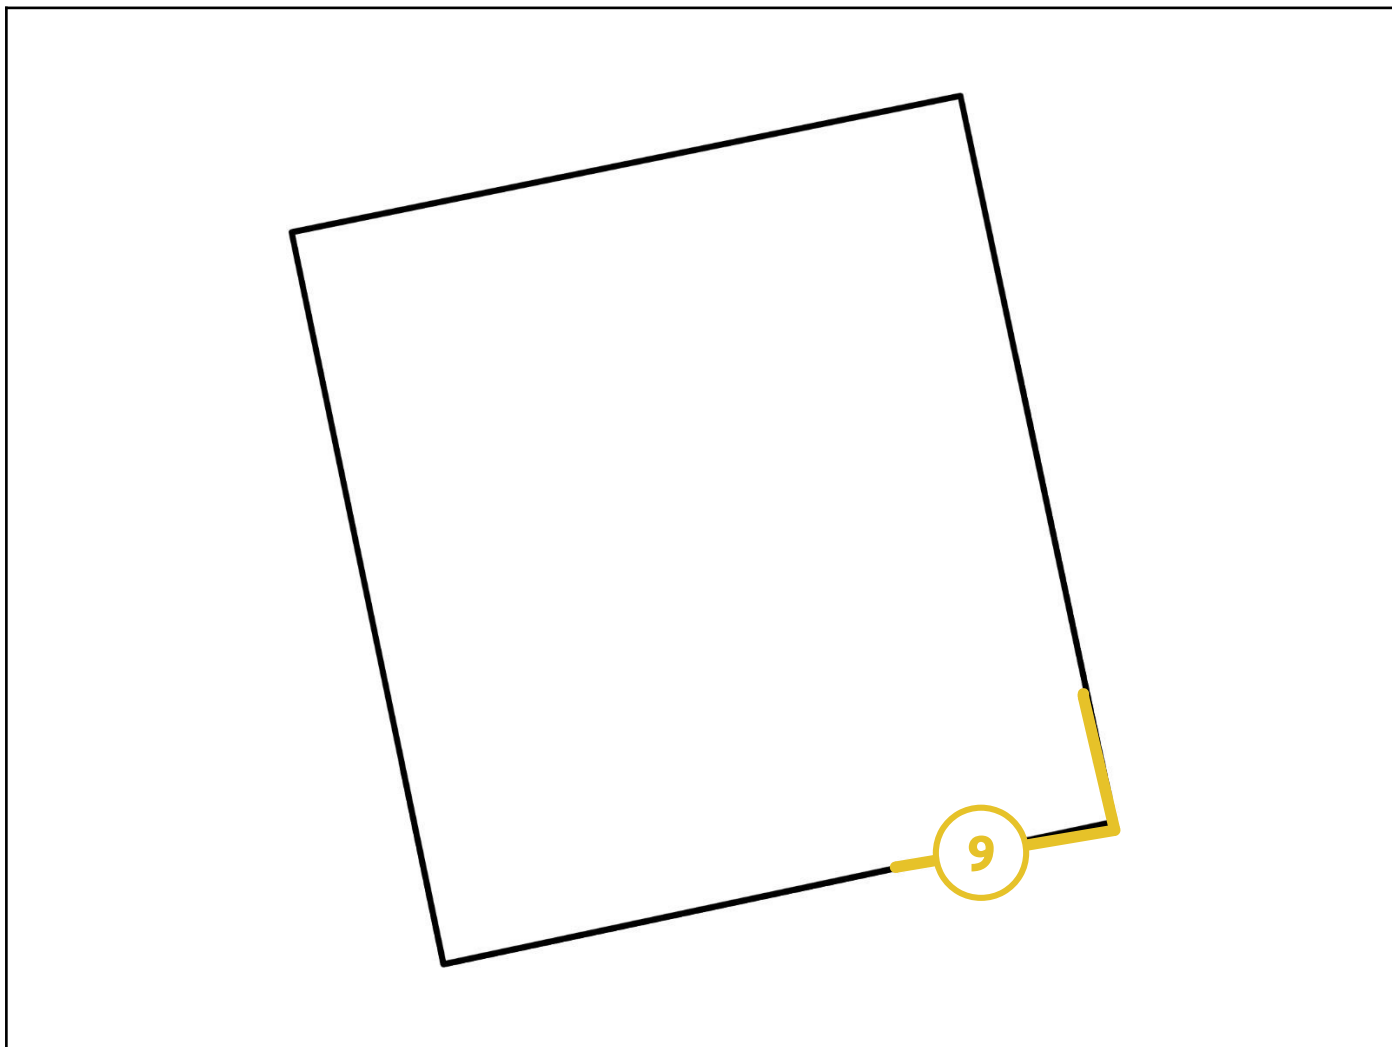
Plan 1.7: Hoofdgebouw buitenschil

Beschrijving	Type	Actie
9. glasal panelen	Asbestmateriaal	Zorgvuldig beheren

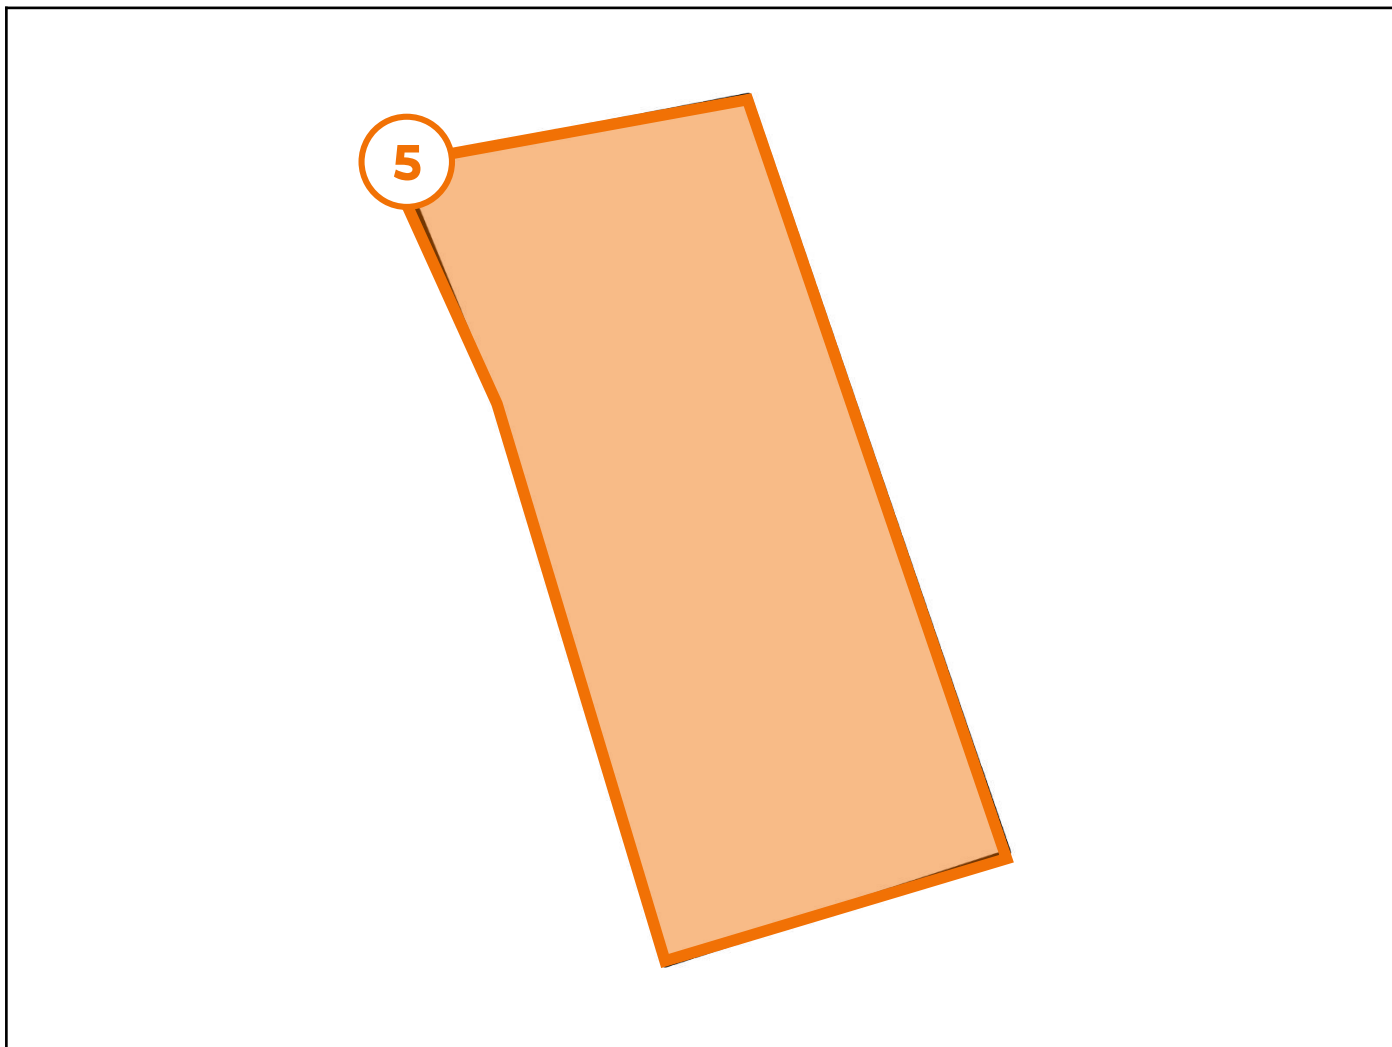
Plan 2.1: garage dak

Beschrijving	Type	Actie
5. Golfplaten dak	Asbestmateriaal	Verwijderen

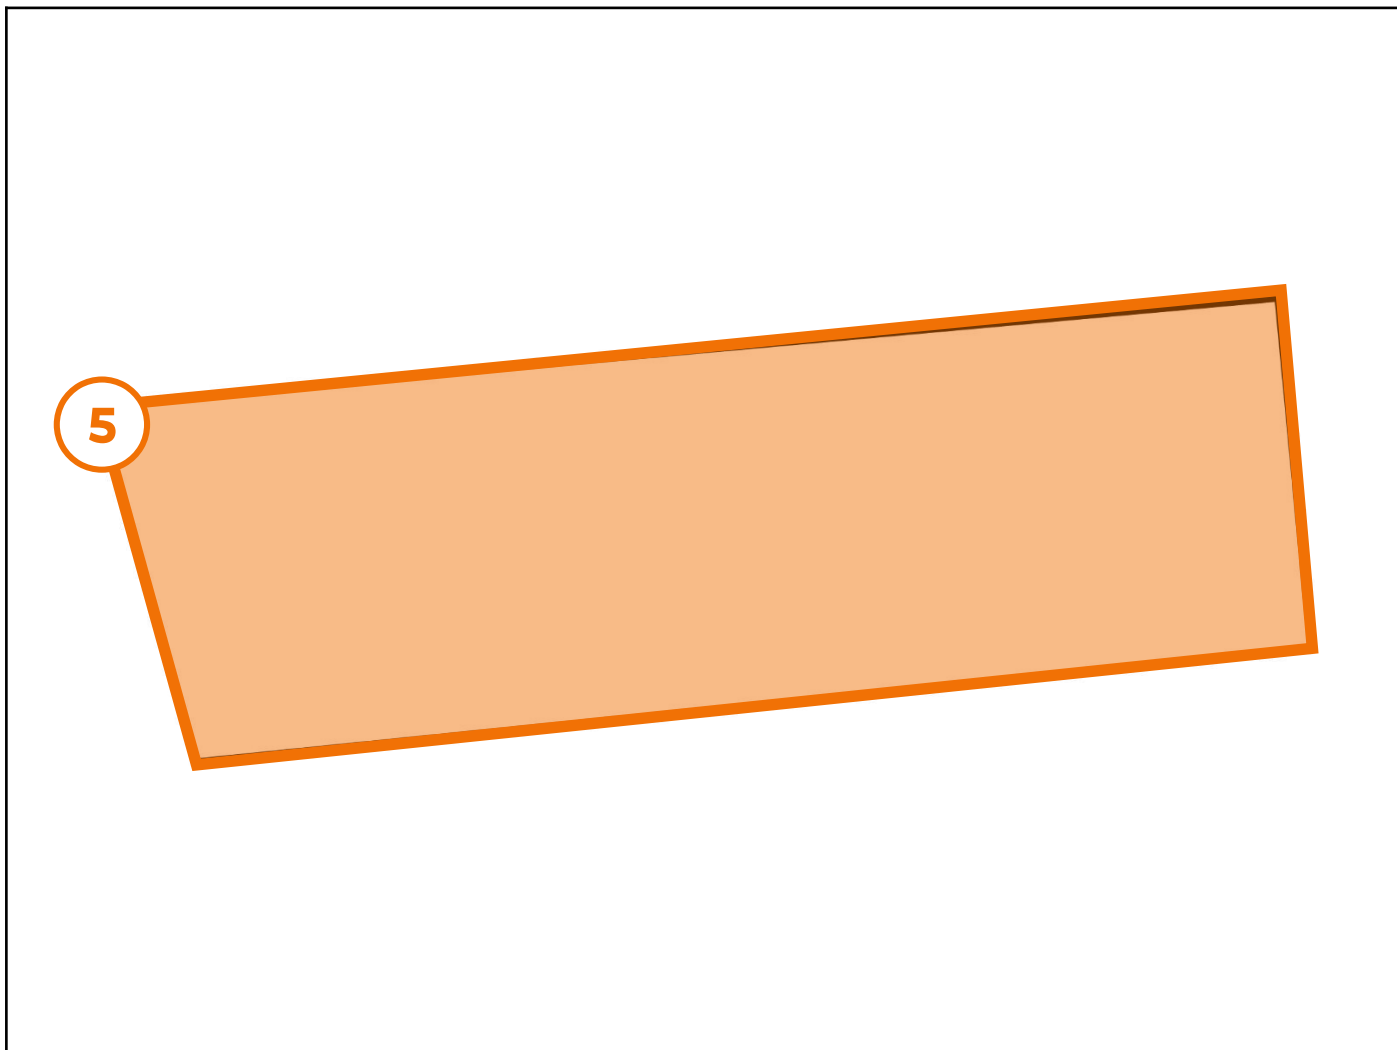
Plan 3.1: tuinhuis dak

Beschrijving	Type	Actie
5. Golfplaten dak	Asbestmateriaal	Verwijderen

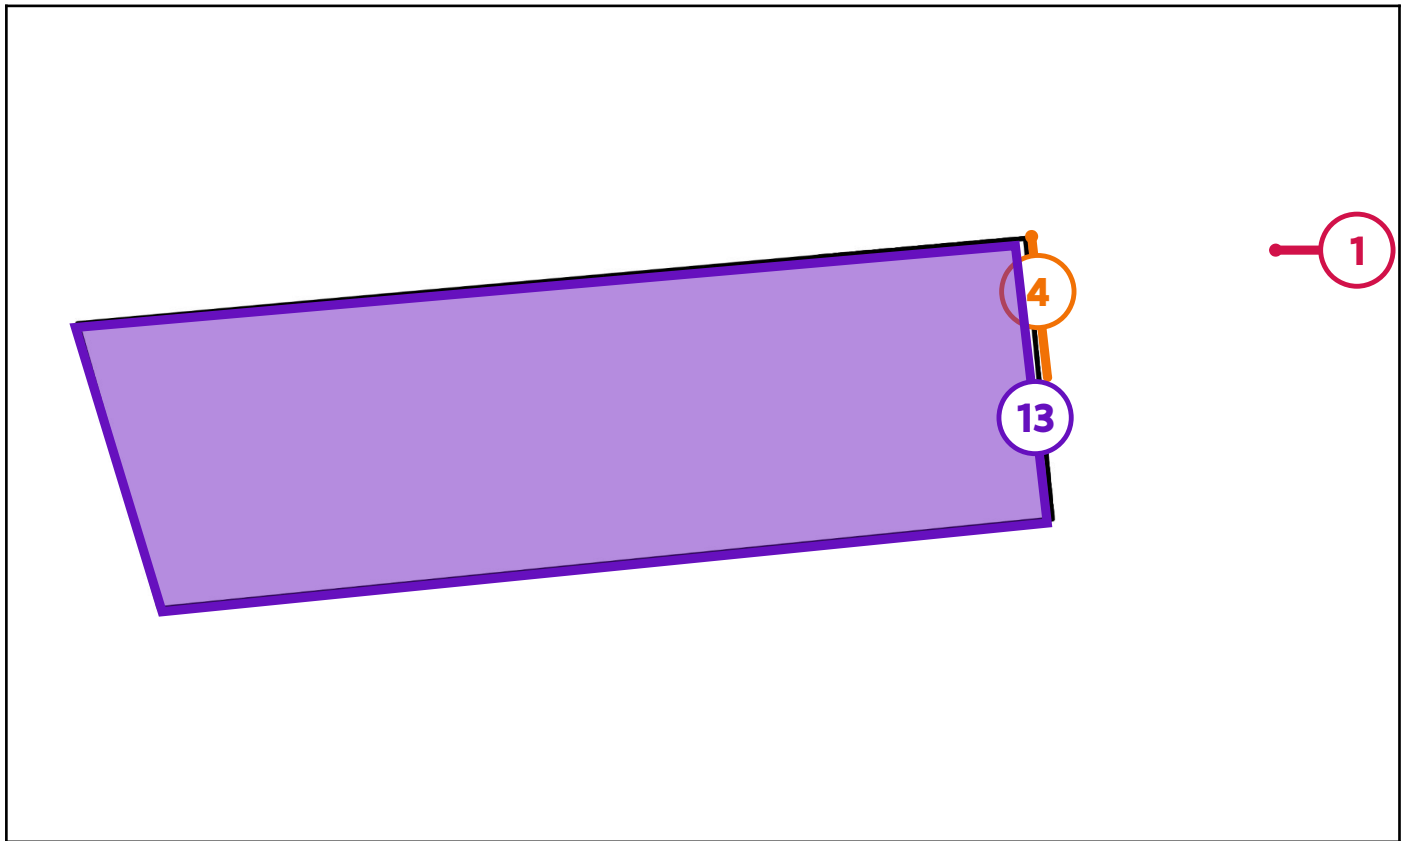
Plan 3.2: tuinhuis plan

Beschrijving	Type	Actie
1. golfplaten	Asbestmateriaal	Dringend verwijderen
4. golfplaten wand	Asbestmateriaal	Verwijderen
13. tuinhuis	Advies	-

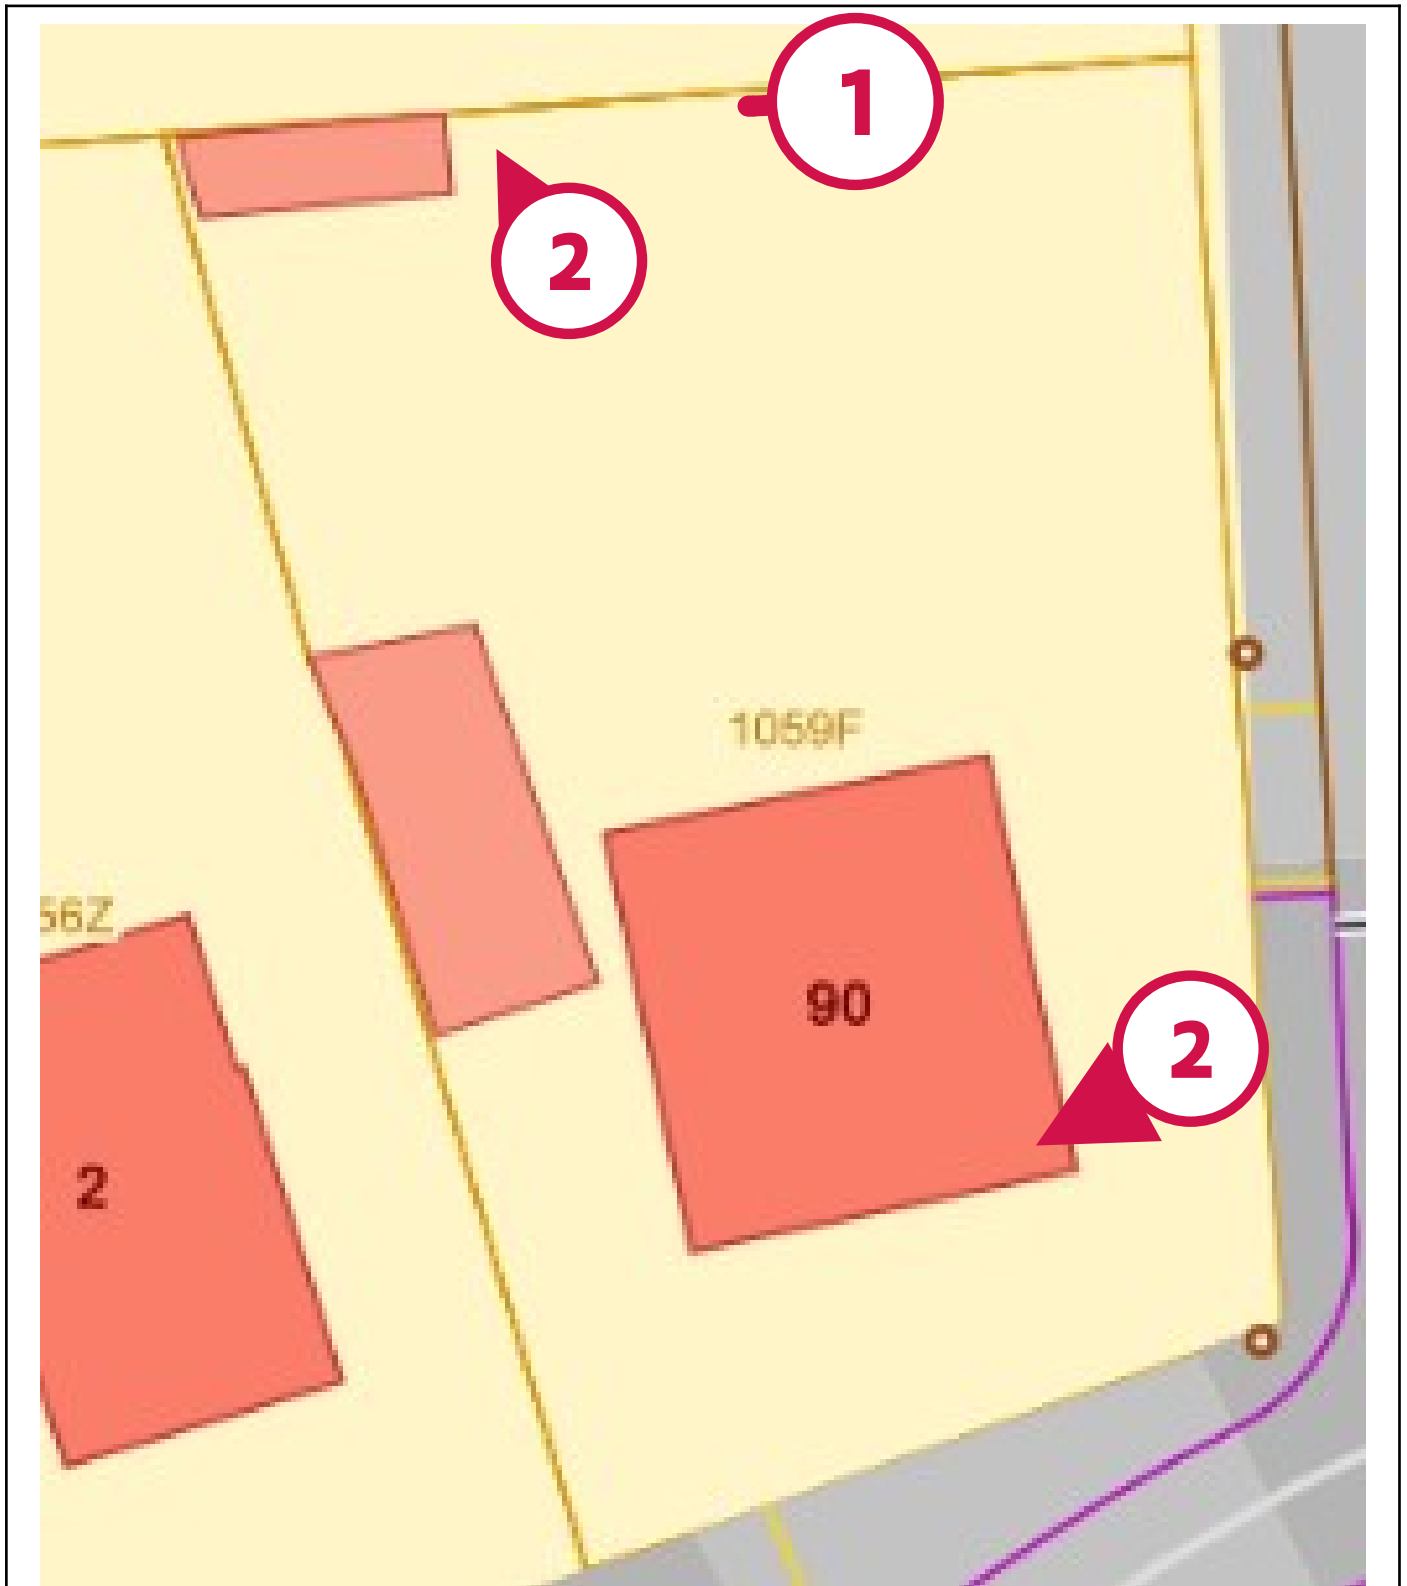
Plan 4.1: Vaststellingen buiten de constructies

1. golfplaten	Asbestmateriaal	Dringend verwijderen
2. leien	Asbestmateriaal	Dringend verwijderen
