Asbestinventarisatetest

Dubbelrij 82, 3920 Lommel

Attestnummer : 20240704-000477.000

Niet-asbestveilig

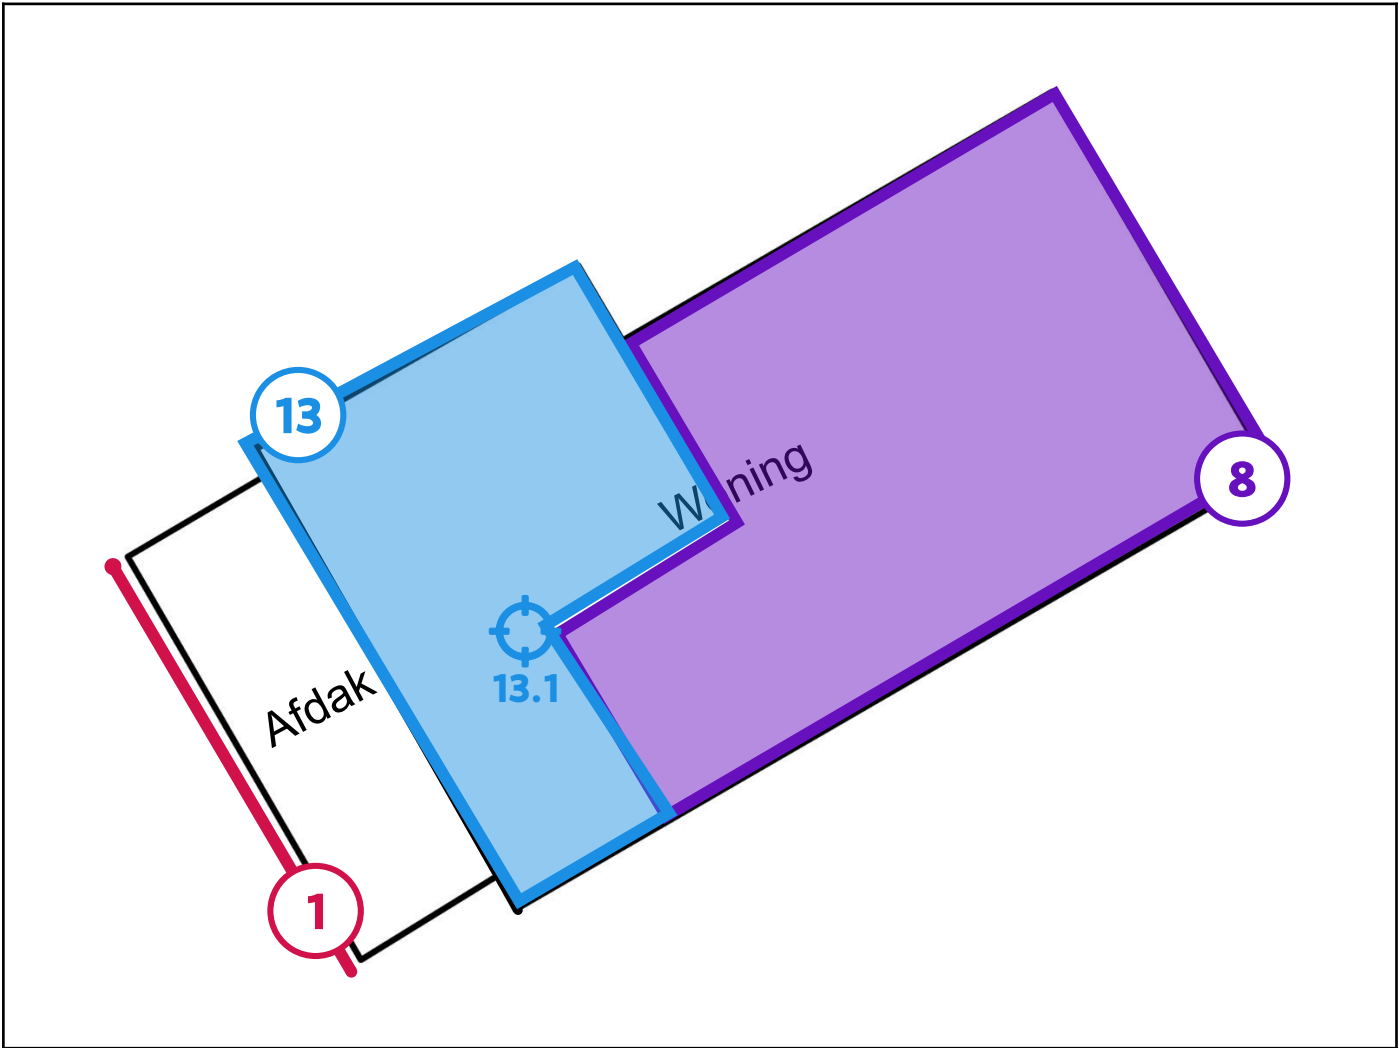
Plan 1.1: Woning + Afdak plan

Beschrijving	Type	Actie
1. Slib/Sediment	Asbestmateriaal	Dringend verwijderen
8. Onderdak	Advies	-
13. Roofing - Platdak	Geen asbest	-
13.1 Code: 1	Puntmonster	-

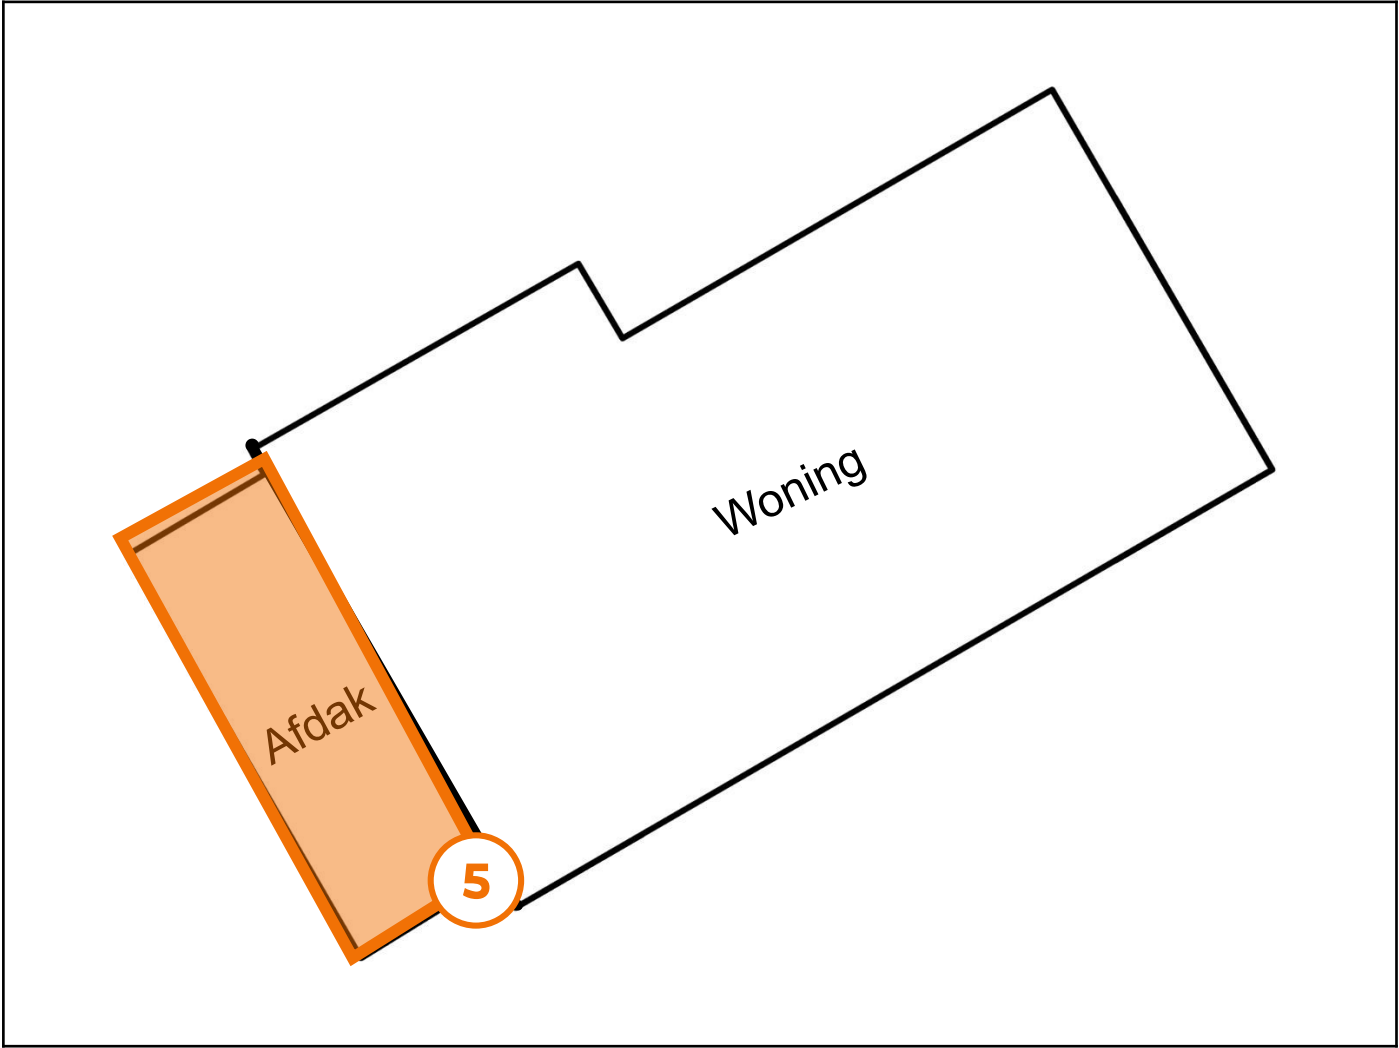
Plan 1.2: Woning + Afdak plan

Beschrijving	Type	Actie
5. Golfplaten	Asbestmateriaal	Verwijderen

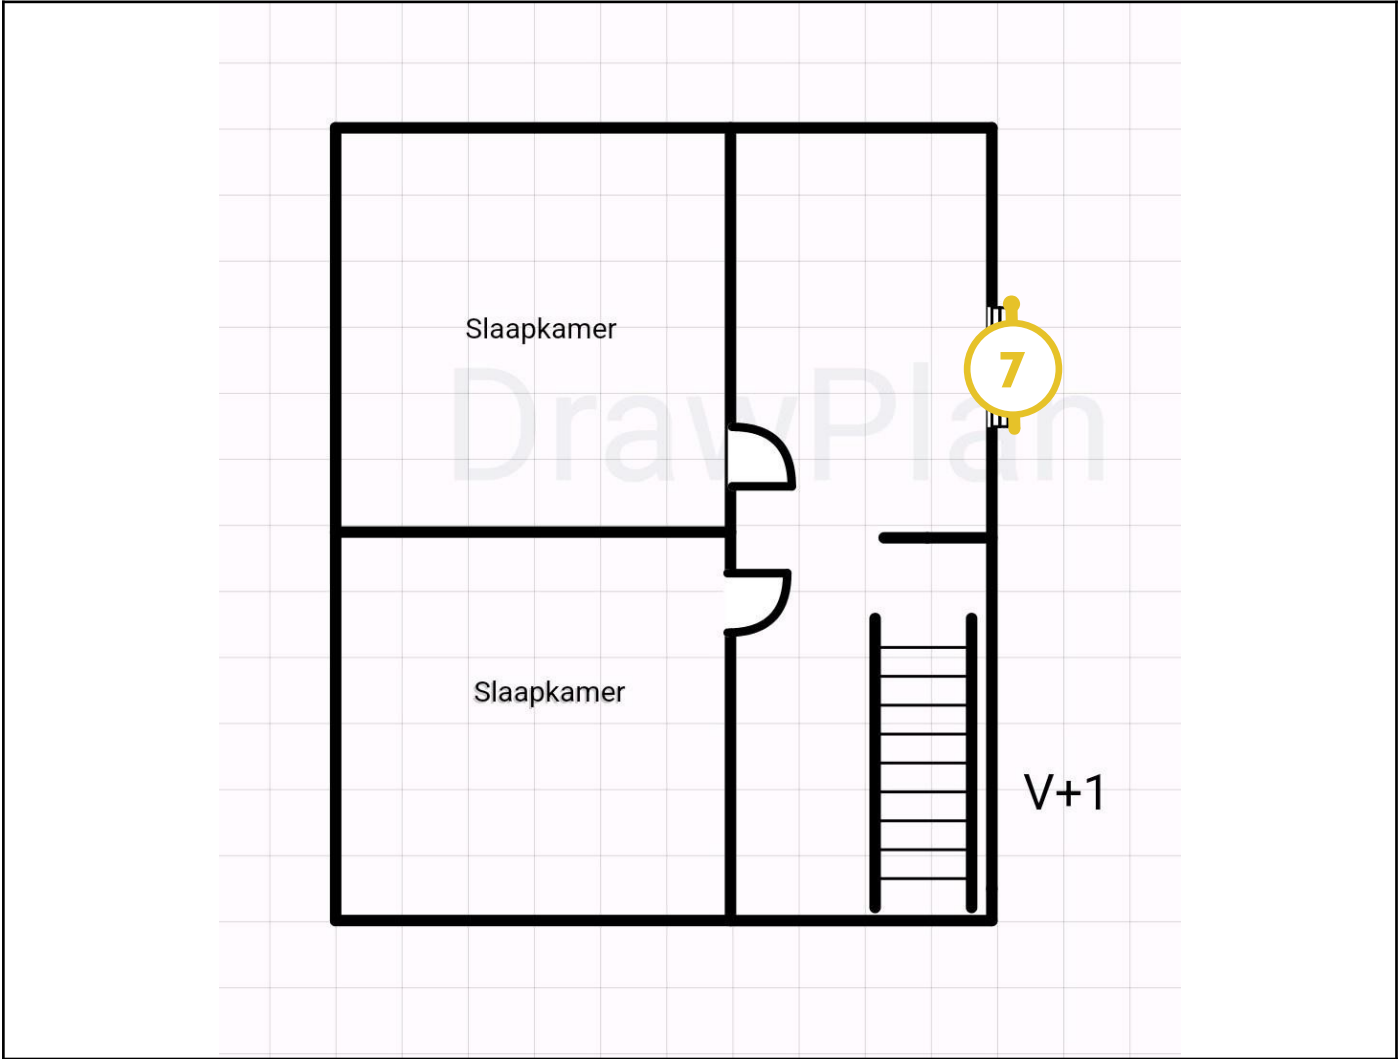
Plan 1.6: V+1 : DIV

Beschrijving	Type	Actie
7. Vensterdorpels - woning	Asbestmateriaal	Zorgvuldig beheren

- Eenvoudige handelingen: mag via doe-het-zelf of door werknemer(s) met opleidingsattest eenvoudige handelingen
De dorpels of tabletten kunnen voorzichtig losgebeiteld worden , extra bevochtigen om stof te voorkomen + dragen van de nodige beschermingsmiddelen (mondmasker ffp3, handschoenen,tyvec) verpakken in plastic folie en afvoeren naar het containerpark als hechtgebonden asbestafval.

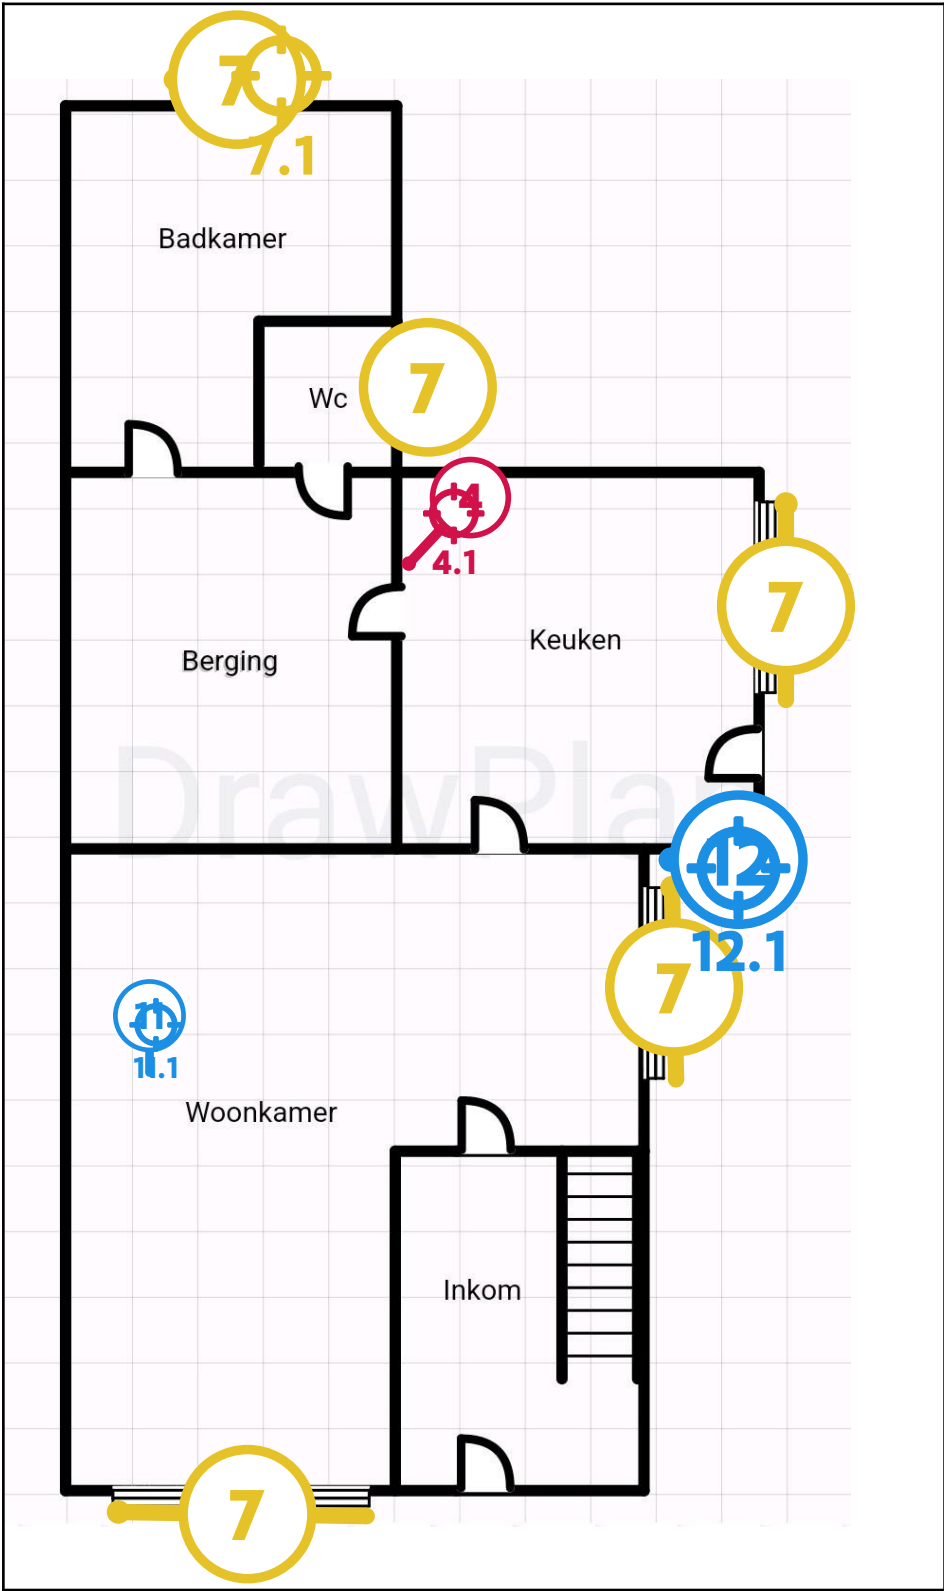
Plan 1.9: GLV : DIV

4. Kachelkoord 2 - Keuken	Asbestmateriaal	Dringend verwijderen
4.1 Code: 9	Puntmonster	-
7. Vensterdorpels - woning	Asbestmateriaal	Zorgvuldig beheren
7.1 Code: 10	Puntmonster	-
11. Kachelkoord 1 - Woonkamer	Geen asbest	-
11.1 Code: 8	Puntmonster	-
12. Stopverf - Woning	Geen asbest	-
12.1 Code: 5	Puntmonster	-

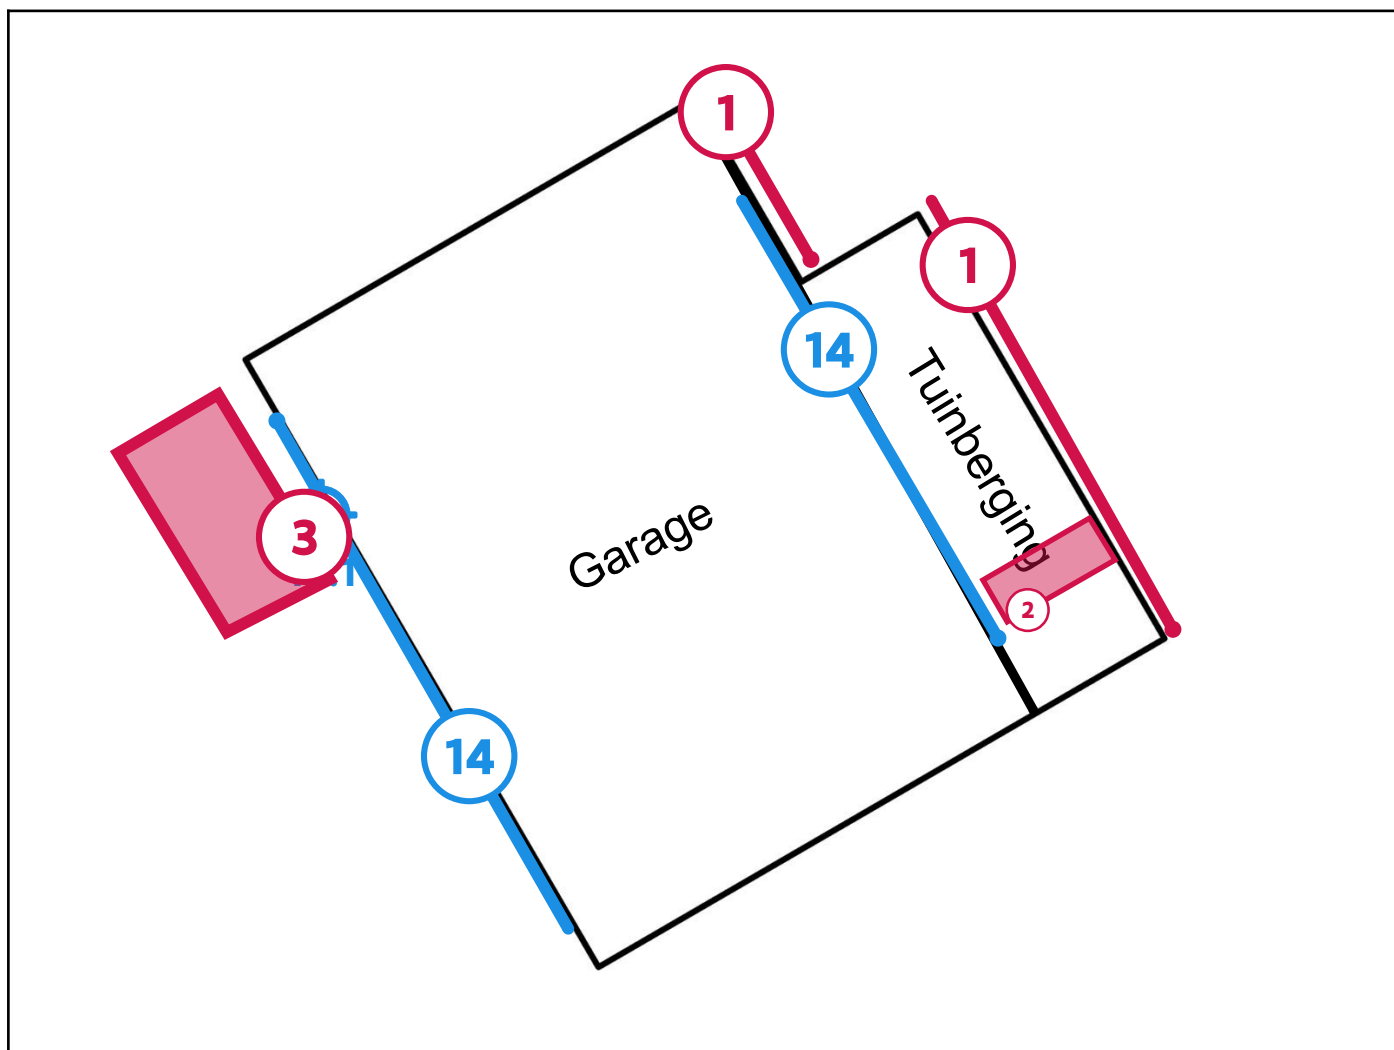
Plan 2.1: Garage 1 + Tuinberging 1 plan

Beschrijving	Type	Actie
1. Slib/Sediment	Asbestmateriaal	Dringend verwijderen
2. Schouwbus	Asbestmateriaal	Dringend verwijderen
3. Plaatmateriaal	Asbestmateriaal	Dringend verwijderen
14. Stopverf - Garage 1	Geen asbest	-
14.1 Code: 2	Puntmonster	-

- Eenvoudige handelingen: mag via doe-het-zelf of door werknemer(s) met opleidingsattest eenvoudige handelingen
Het slib kan voorzichtig uitgeschept worden, extra te bevochtigen om stof te voorkomen + dragen van de nodige beschermingsmiddelen (mondmasker ffp3, handschoenen, tyvec). Verpakken in plastic folie en afvoeren naar het containerpark. De dakgoot grondig reinigen met water of indien beschadigd ook verwijderen.

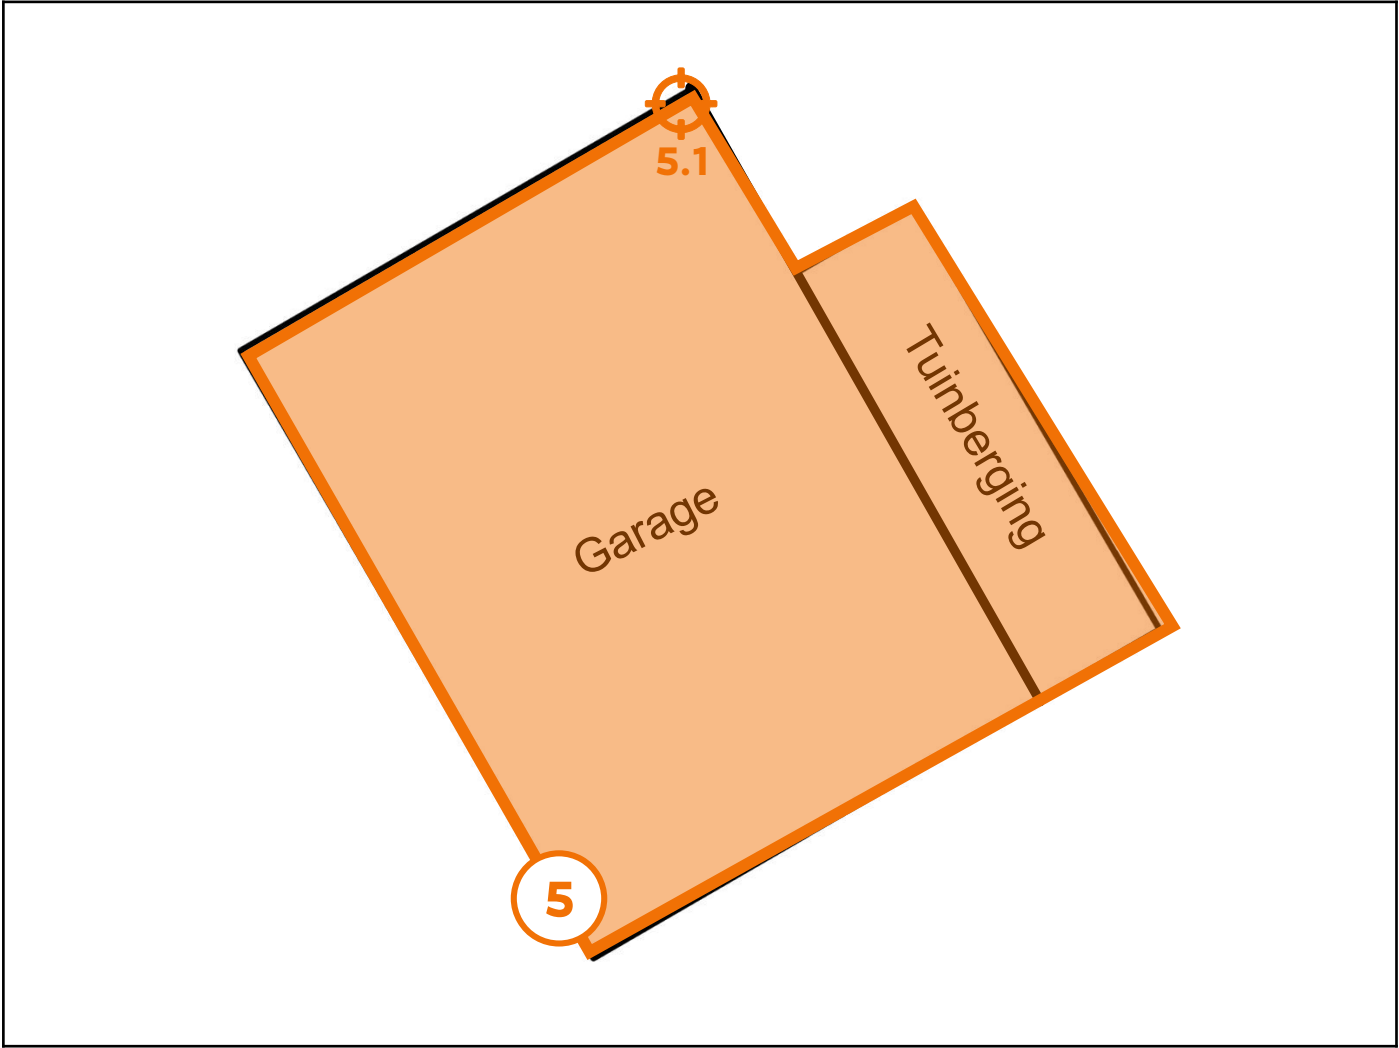
Plan 2.2: Garage 1 + Tuinberging 1 plan

Beschrijving	Type	Actie
5. Golfplaten	Asbestmateriaal	Verwijderen
5.1 Code: 4	Puntmonster	-

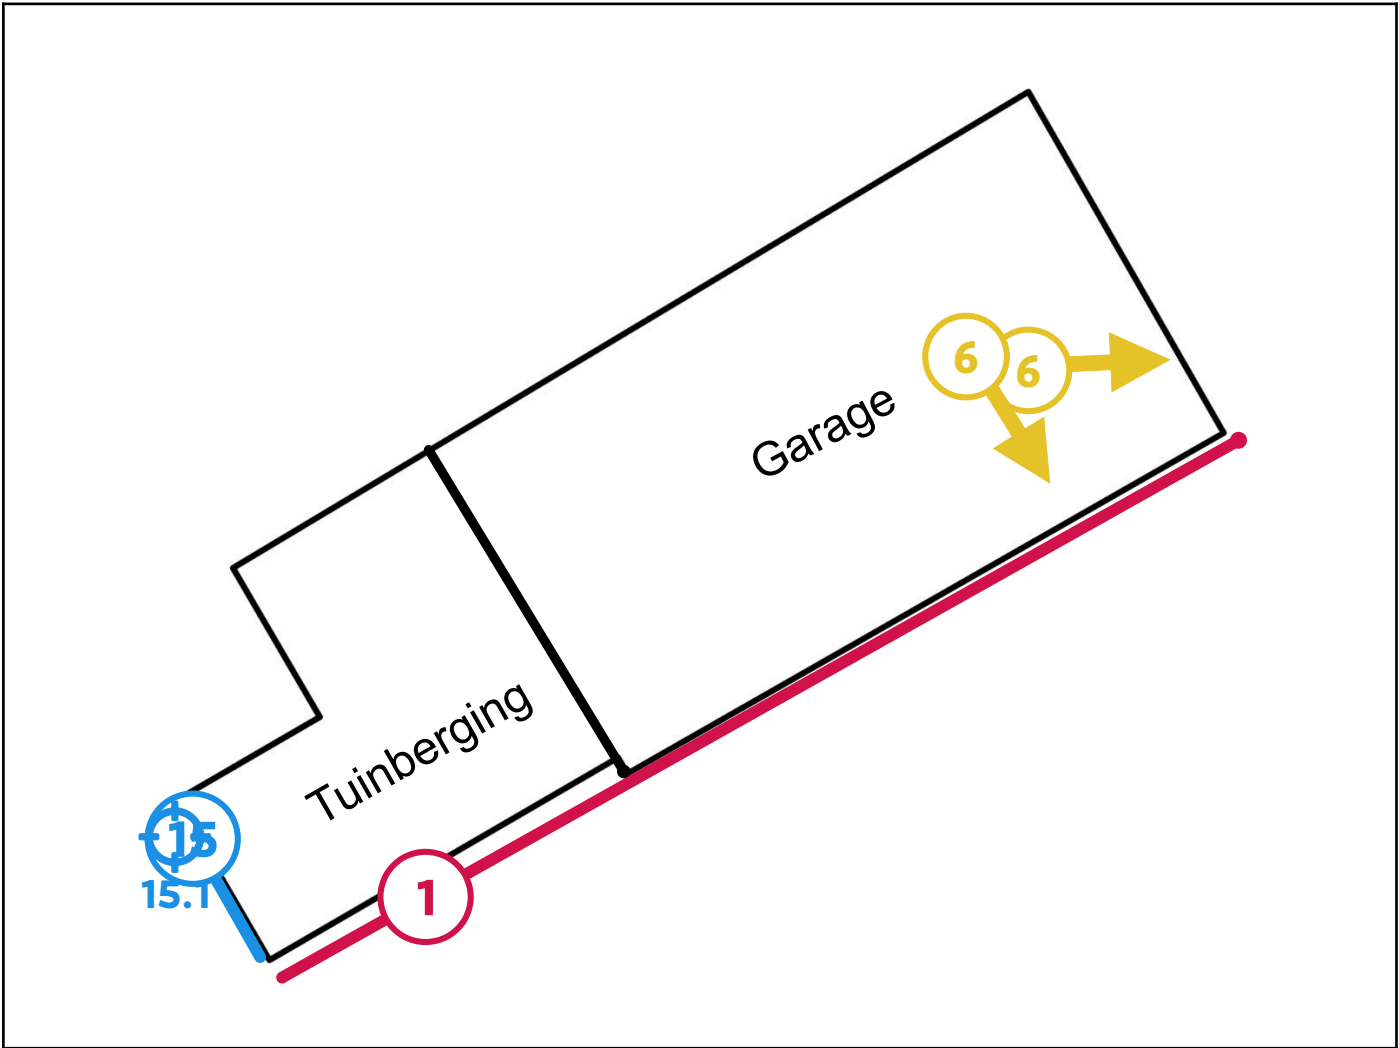
Plan 3.1: Garage 2 + Tuinberging 2 plan

Beschrijving	Type	Actie
1. Slib/Sediment	Asbestmateriaal	Dringend verwijderen
6. Bakeliet - Garage 2	Asbestmateriaal	Zorgvuldig beheren
15. Stopverf - Tuinberging 2	Geen asbest	-
15.1 Code: 3	Puntmonster	-

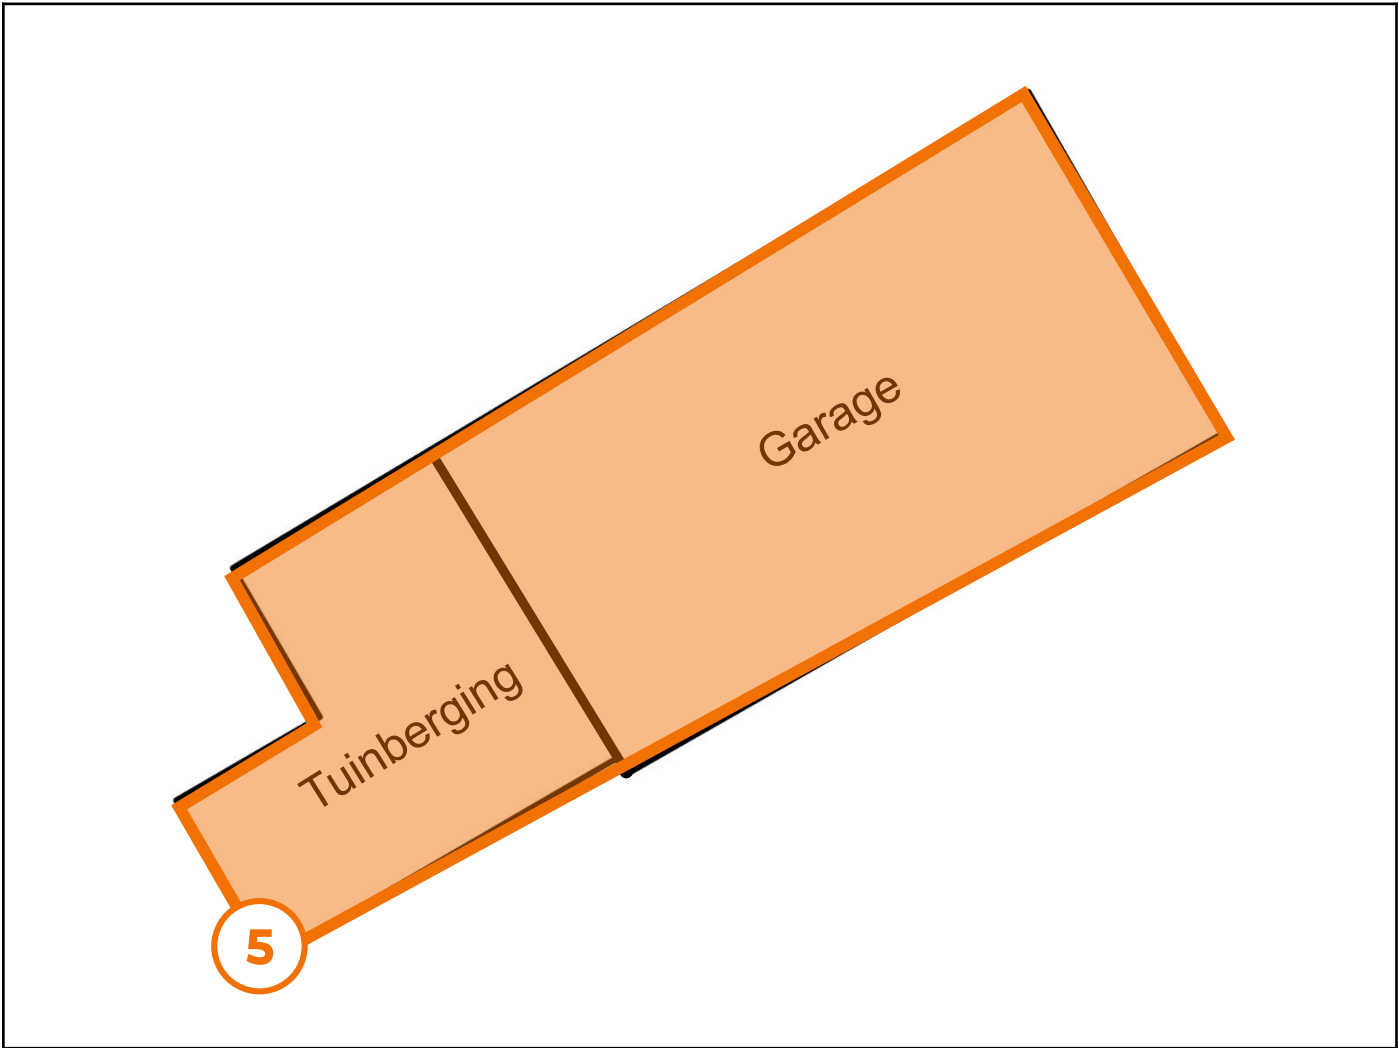
Plan 3.2: Garage 2 + Tuinberging 2 plan

Beschrijving	Type	Actie
5. Golfplaten	Asbestmateriaal	Verwijderen

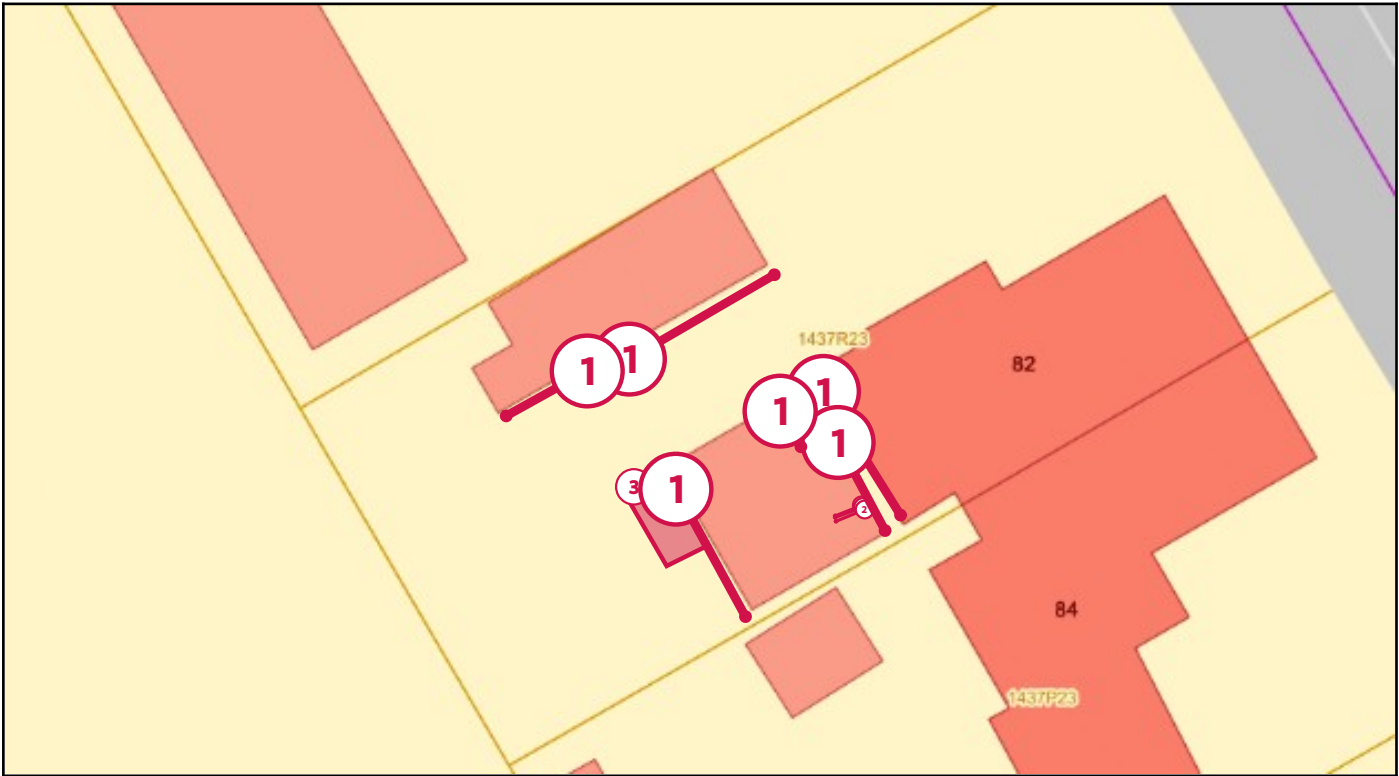
Plan 4.1: Vaststellingen buiten de constructies

Beschrijving	Type	Actie
1. Slib/Sediment	Asbestmateriaal	Dringend verwijderen
2. Schouwbus	Asbestmateriaal	Dringend verwijderen
3. Plaatmateriaal	Asbestmateriaal	Dringend verwijderen
