Asbestinventarisatetest

Broekstraat 60, 2480 Dessel

Attestnummer : 20241112-000192.000

Niet-asbestveilig

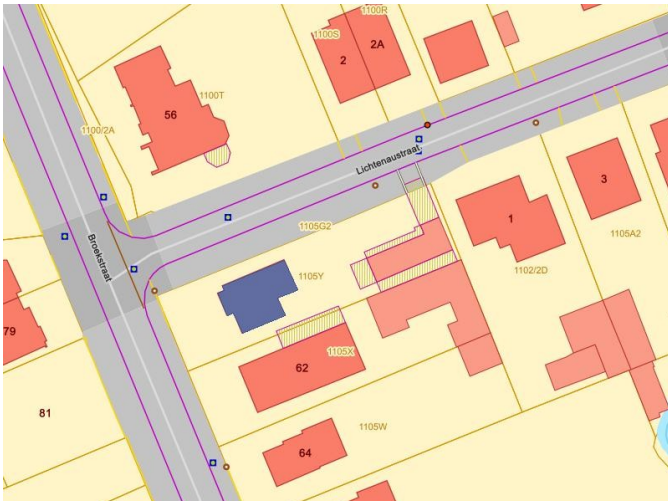
Zone 1: Hoofdgebouw

- 2 Asbestmaterialen**
- 0 Beperkingen
- 0 Uitsluitingen
- 0 Roerende goederen
- 0 Puin, steenslag, (water)bodem
- 0 Adviezen
- 2 Geen asbest**

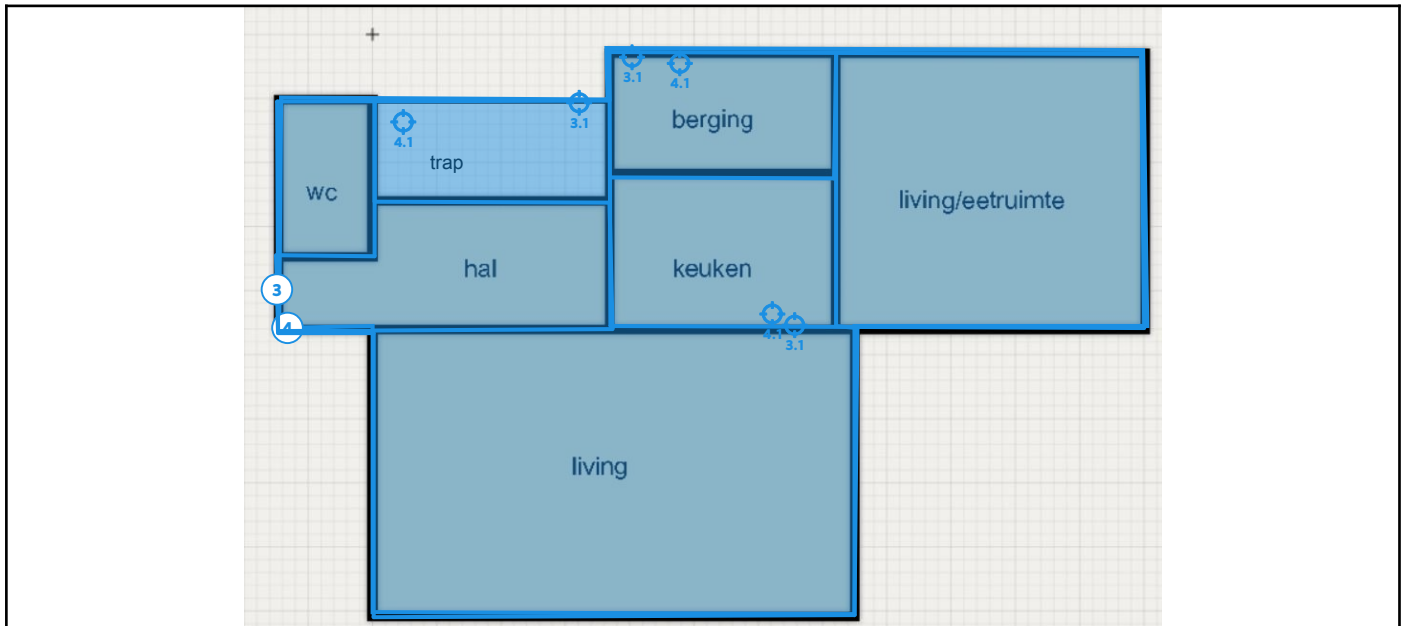
Plan 1.1: gelijkvloers

Beschrijving	Type	Actie
3. Pleisterwerk wanden	Geen asbest	-
3.1 Code: MM1	Mengmonster	-
4. Pleisterwerk plafonds	Geen asbest	-
4.1 Code: MM2	Mengmonster	-

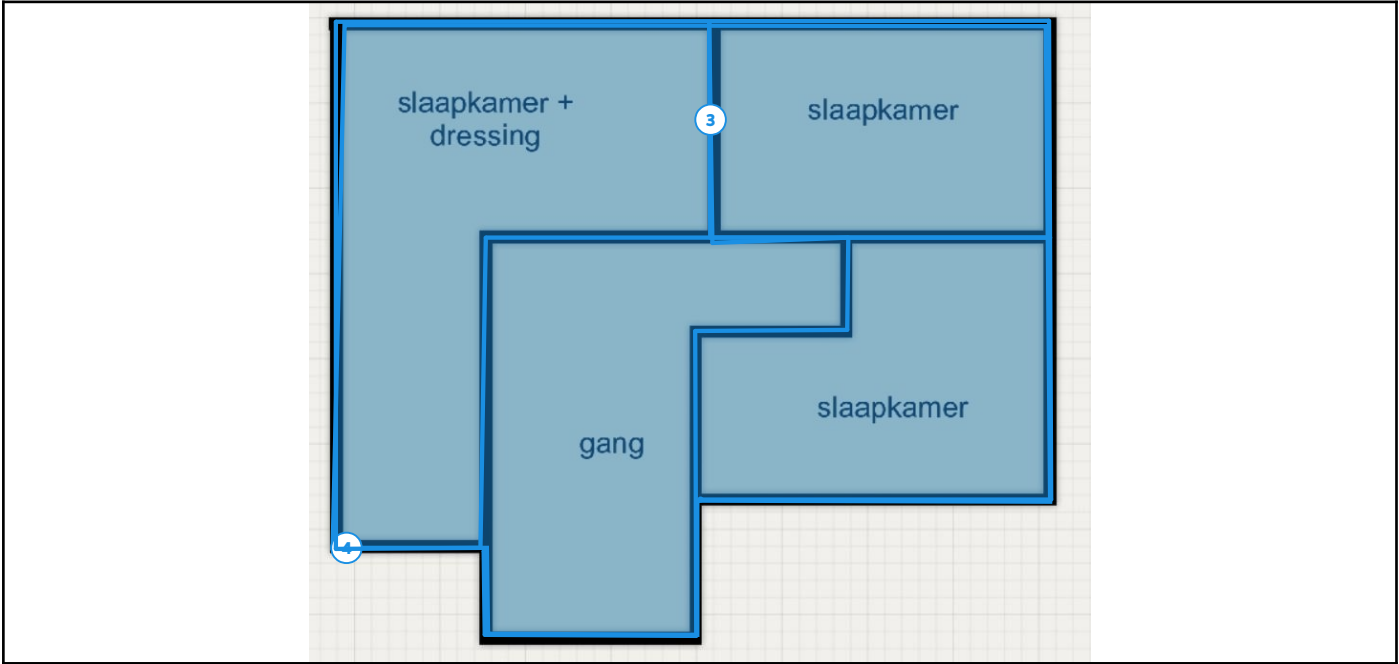
Plan 1.2: 1e verdieping

Beschrijving	Type	Actie
3. Pleisterwerk wanden	Geen asbest	-
4. Pleisterwerk plafonds	Geen asbest	-

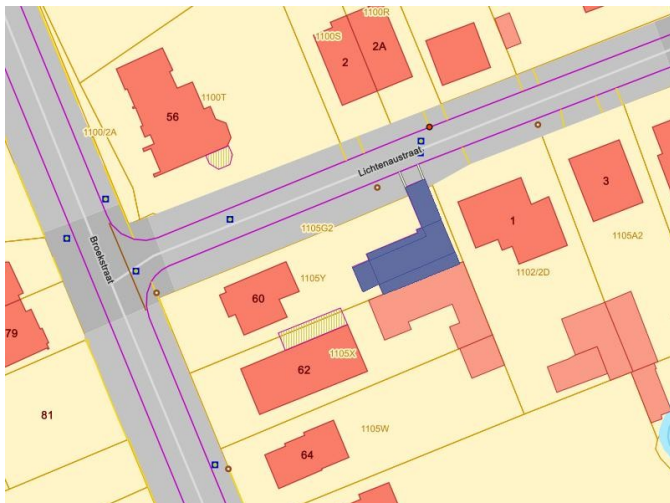
Zone 2: Bijgebouw

- 0 Asbestmaterialen
- 0 Beperkingen
- 0 Uitsluitingen
- 0 Roerende goederen
- 0 Puin, steenslag, (water)bodem
- 0 Adviezen
- 0 Geen asbest
